# Lohjan Palvelukeskus

Sisäilma-, rakenne- ja kosteustekninen kuntotutkimus  
4.5.2017

Työnro 31 12513.1

Rkm Timo Ekola

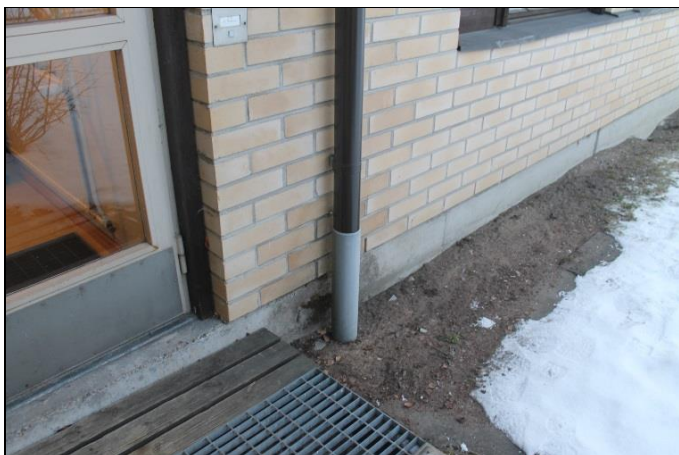
Kuva 1. D-siipi takapiha  
Kattovesien poisto syöksytorvesta suoraan maanalaisen sadevesijärjestelmään. Sokkelipinnalla on kosteusjälkiä, joka viittaa siihen, että kattovesien purku on ollut jossain vaiheessa sokkelin viereen.

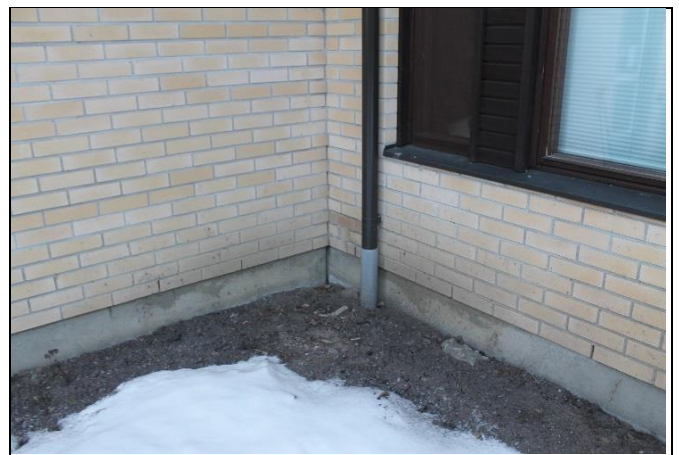
Kuva 2. B-siipi takapiha, pohjoispuoli  
Kattovesien poisto syöksytorvesta suoraan maanalaisen sadevesijärjestelmään. Sokkelipinnalla on kosteusjälkiä, joka viittaa siihen, että kattovesien purku on ollut jossain vaiheessa sokkelin viereen.

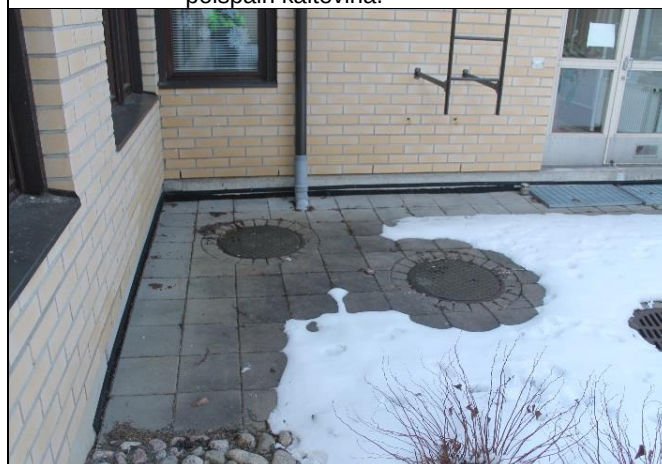
Kuva 8. D ja A siiven sisäpihan puolen kulmaus.  
Sokkelia on kulma-alueella jälkeempään kosteudenristetty patolevytyksin

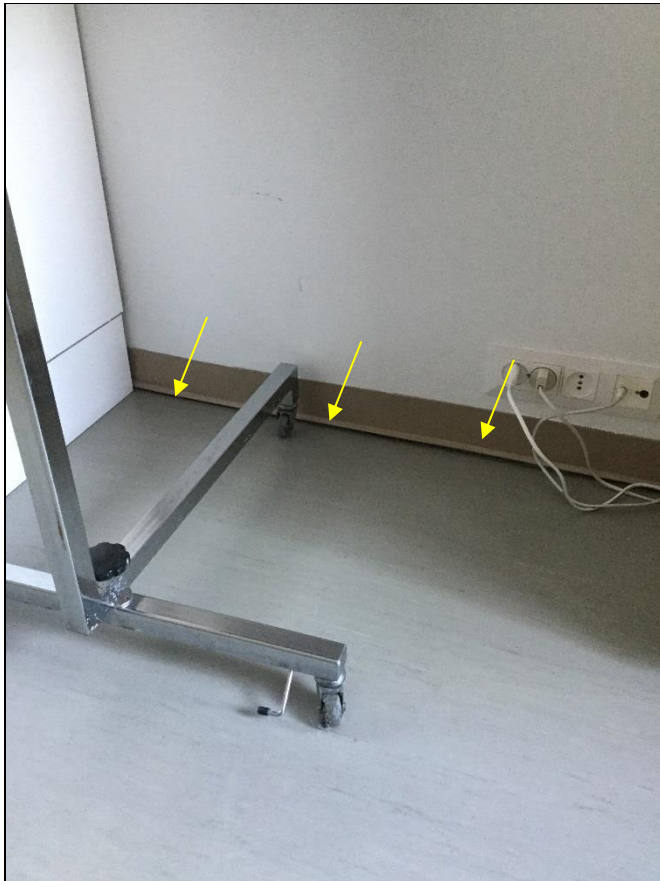
Kuva 9. D-osa, Hermannin-koti, huone A1.1.9A  
Maanvaraisen lattia painumaa huoneiden välisen seinälinjan vierellä. Korvaus-/vuotoilmaa voi sekoittua hallitsemattomasti maapohjan kautta huoneilmaan päin

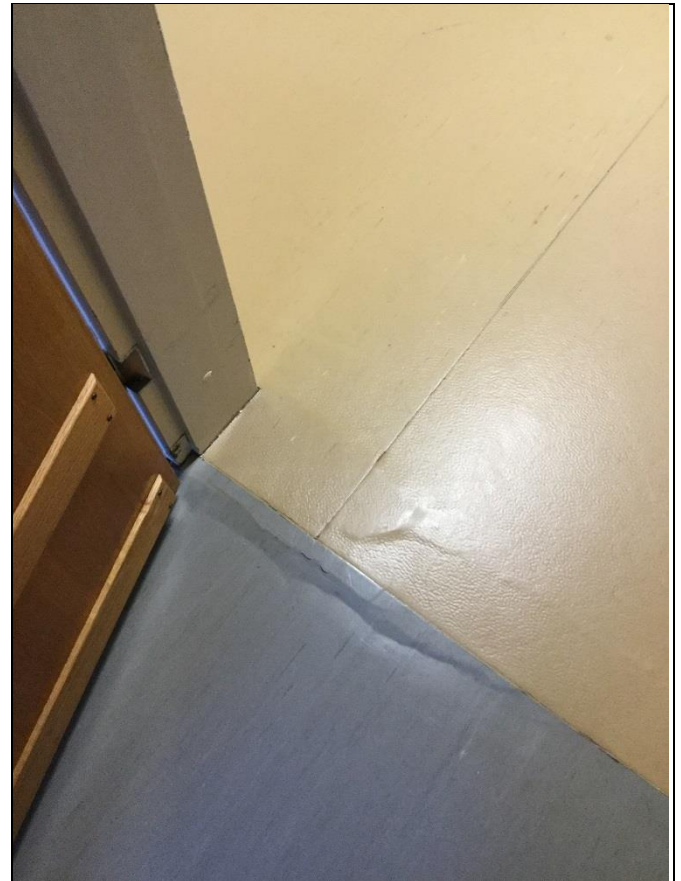
Kuva 10. D-osa, Hermannin-koti.  
Maanvaraisen lattia painumaa huonetilan ja käytävän väliseinän seinälinjan kohdalla

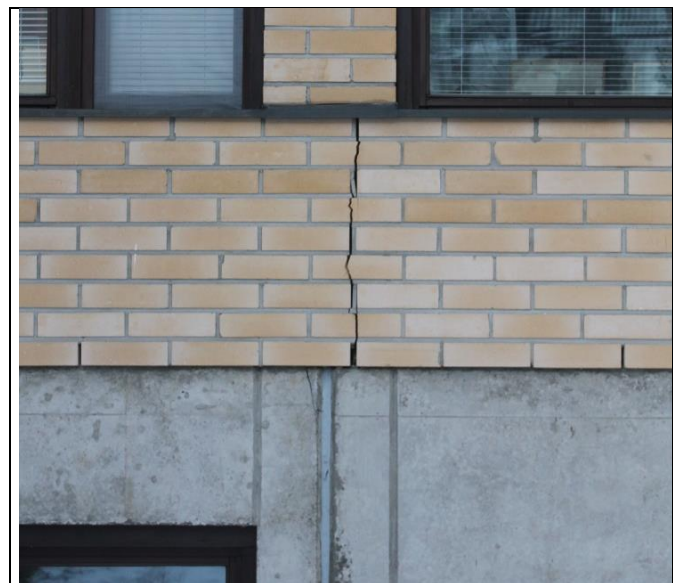
Kuva 18. Tiilijulkisivuissa esiintyy yksittäisiä pystysuuntaisia halkeamia.

- Julkisivun elastisen liikuntasaumojen uusinta ja halkeamien tiivistys
- Tiivistetään sisäpuoliset rakenteet ilmatiiviiksi luotettavalla menetelmällä. Erityisesti tiivistyksen kohdistetaan ikkuna- ja ulkoseinäliittymiin, ulkoseinä- ja pilariliittymiin sekä alapohja- ja välipohjaliittymiin. Toimenpiteen tarkoituksena on estää vaurioituneiden seinäeristeiden sekä maapohjan kautta sisäilmaan tapahtuvat ilmavuodot. Tiivistämistöiden yhteydessä tulee laadunvarmistuksena suorittaa merkkiainekokeita, joilla varmistetaan tiivistämistöiden onnistuminen.

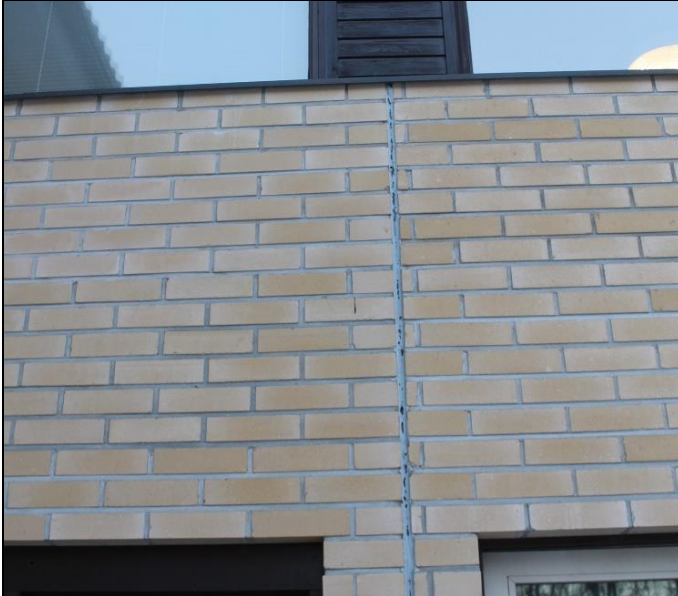
Kuva 19. Julkisivujen elementtisaumat ovat yleisesti teknisen käyttöikänsä lopussa ja elastiset saumat ovat repeilleet

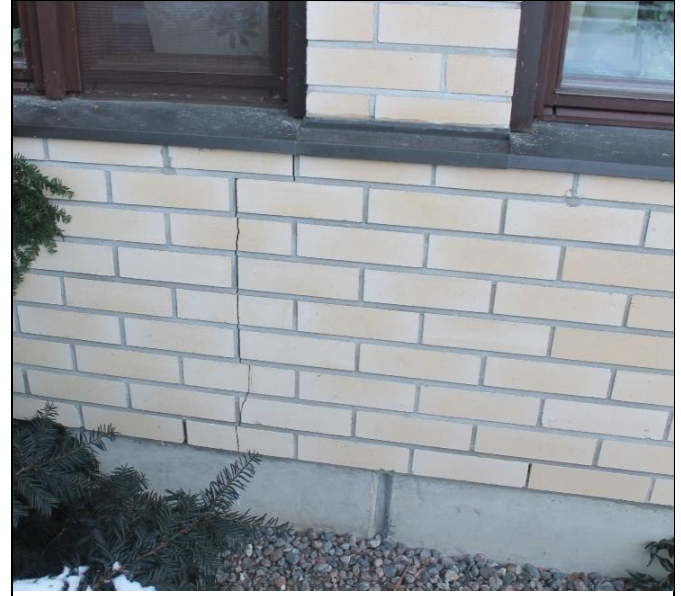
Kuva 20. Tiilijulkisivuissa esiintyy yksittäisiä pystysuuntaisia halkeamia.

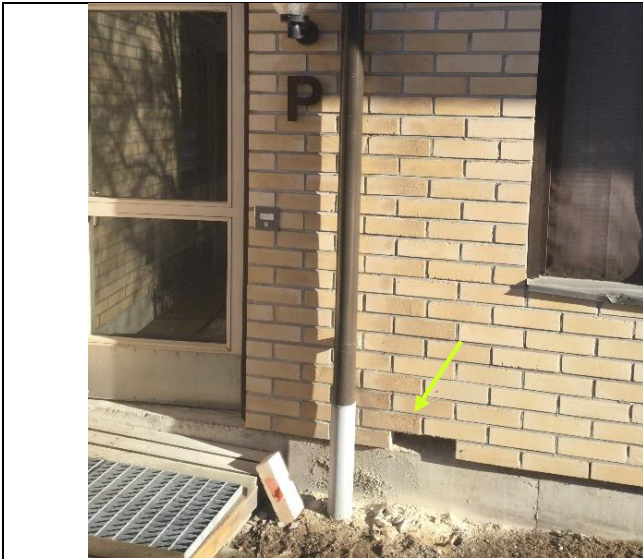
Kuva 21. Ulkoseinäeristeiden materiaalinäyte (US1). Näytteenottopisteen kohdalla julkisivussa on merkkejä poikkeuksellisesta kosteusrasituksesta syöksytorven taustalla. Tiiliverhouksen taustalla ei ole täysin yhtenäistä tuuletusväliä. Näyteanalyysin perusteella:

- Villaeristeessä on vahva viite mikrobivauriosta

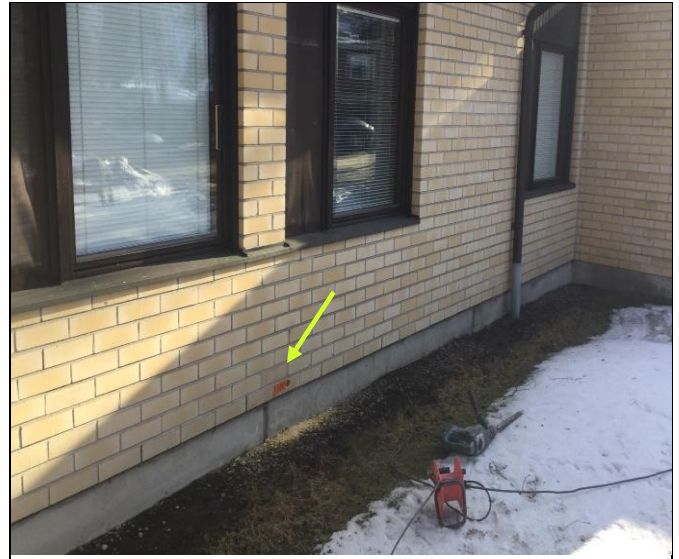
Kuva 22. Ulkoseinäeristeiden materiaalinäyte (US2). Näyteanalyysin perusteella:

- Villaeristeessä on vahva viite mikrobivauriosta

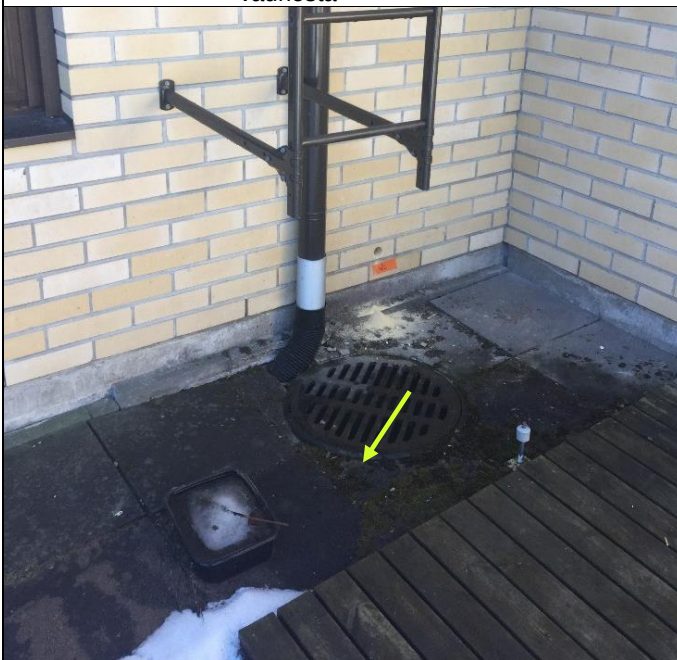
Kuva 23. Ulkoseinäeristeiden materiaalinäyte (US4). Näytteenottopisteen kohdalla julkisivun alaosassa ja sokkelissa on merkkejä poikkeuksellisesta kosteusrasituksesta. Näyteanalyysin perusteella:

- Villaeristeessä on vahva viite mikrobivauriosta

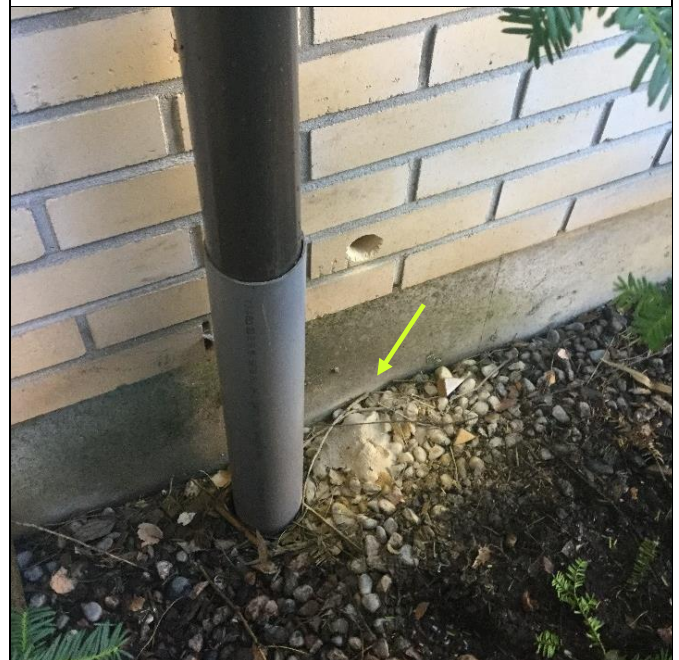
Kuva 24. Ulkoseinäeristeiden materiaalinäyte (US4). Näytteenottopisteen kohdalla julkisivun alaosassa ja sokkelissa on merkkejä poikkeuksellisesta kosteusrasituksesta. Näyteanalyysin perusteella:

- Villaeristeessä on vahva viite mikrobivauriosta

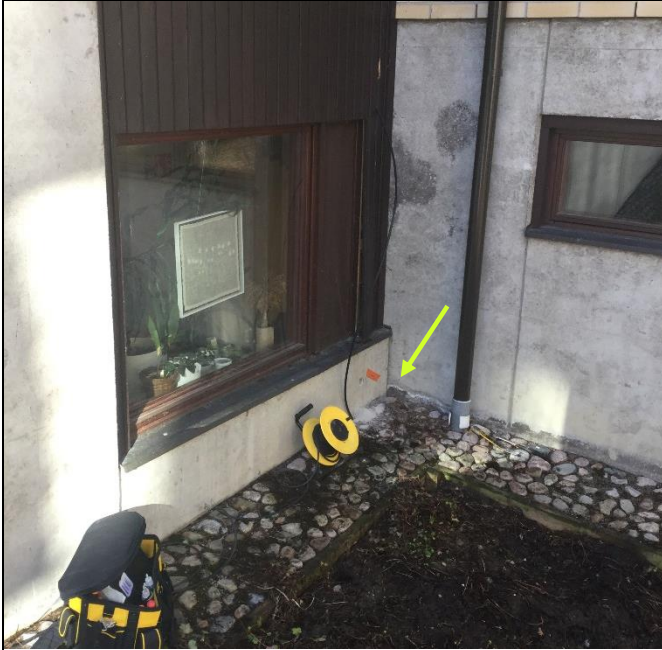
Kuva 25. Ulkoseinäeristeiden materiaalinäyte (US7). Näytteenottopisteen kohdalla julkisivun seinäelementin alaosassa on merkkejä poikkeuksellisesta kosteusrasituksesta. Ikkunan vesipelti liittymän tiiveys on kyseenalainen.

- Villaeristeessä on vahva viite mikrobivauriosta

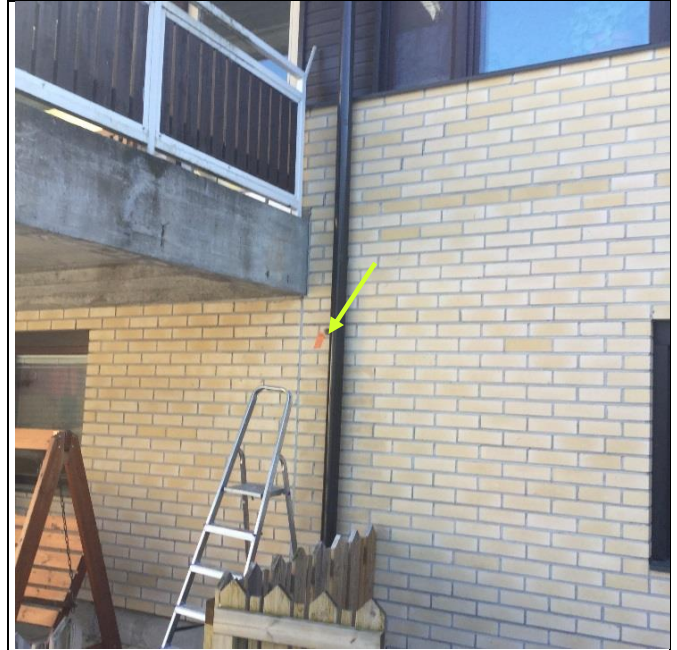
Kuva 26. Ulkoseinäeristeiden materiaalinäyte (US8). Näytteenottopisteen kohdalla julkisivun halkeama

- Villaeristeessä ei ole viitettä mikrobivauriosta

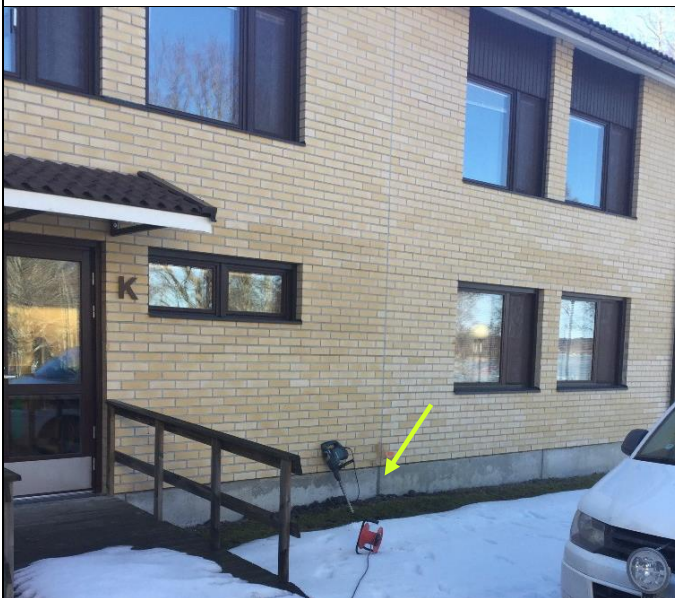
Kuva 27. Ulkoseinäeristeiden materiaalinäyte (US9). Näytteenottopisteen kohdalla julkisivun alaosassa on merkkejä poikkeuksellisesta kosteusrasituksesta (vanha uima-allastilan kohta)

- Villaeristeessä on vahva viite mikrobivauriosta

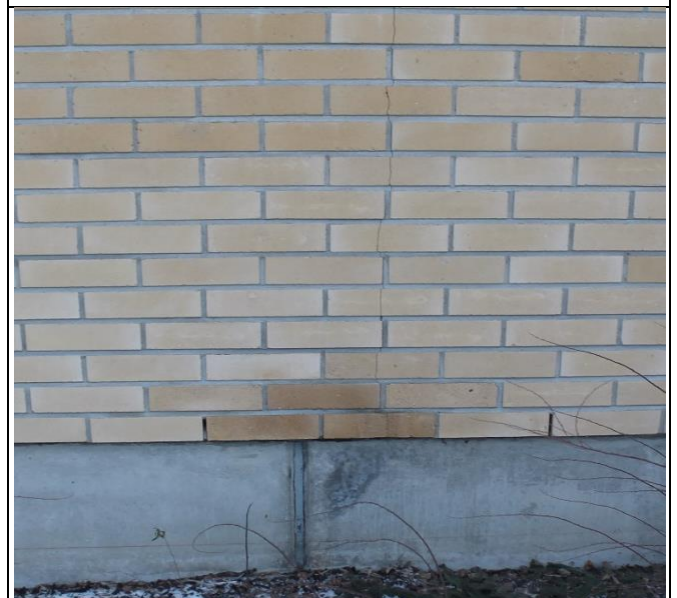
Kuva 28. Ulkoseinäeristeiden materiaalinäyte (US10). Näytteenottopisteen kohdalla julkisivun alaosassa on merkkejä poikkeuksellisesta kosteusrasituksesta (alkuperäisten pesuhuone-tilojen kohta).

- Villaeristeessä on vahva viite mikrobivauriosta

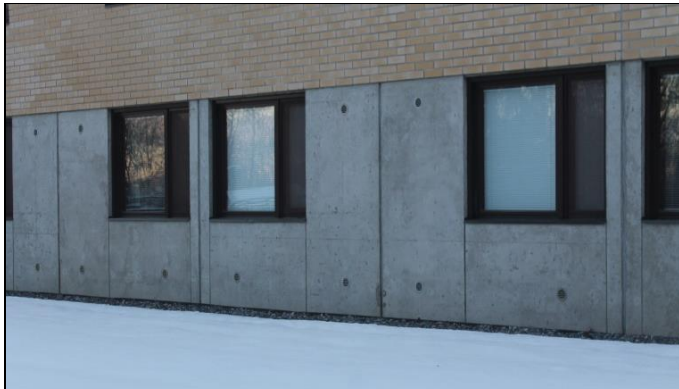
Kuva 29. C-osa: Alatuvan ulkoseinä. Sisäpuolinen puu-/levyseinärakenne on uusittu kosteus ja mikrobivaurioiden seurauksena v 2014. Seinän sisään johdettiin merkkiainekaasua seinäelementtiin asennettujen tuuletusventtiilien kautta

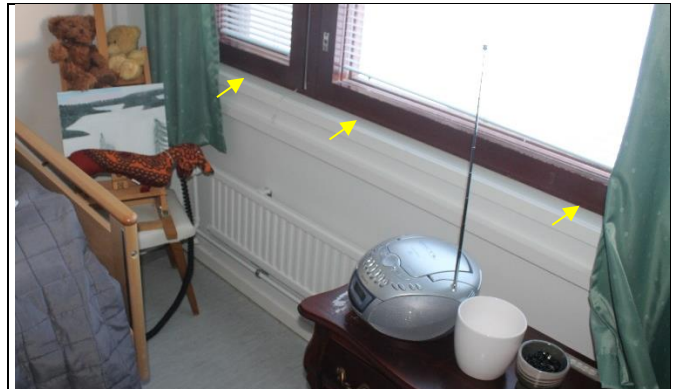
Kuva 30. Merkkiainekaasu sekoittuu sisäilmaan päin erityisesti ikkunaliittymien ja pilariliittymien kohdilta

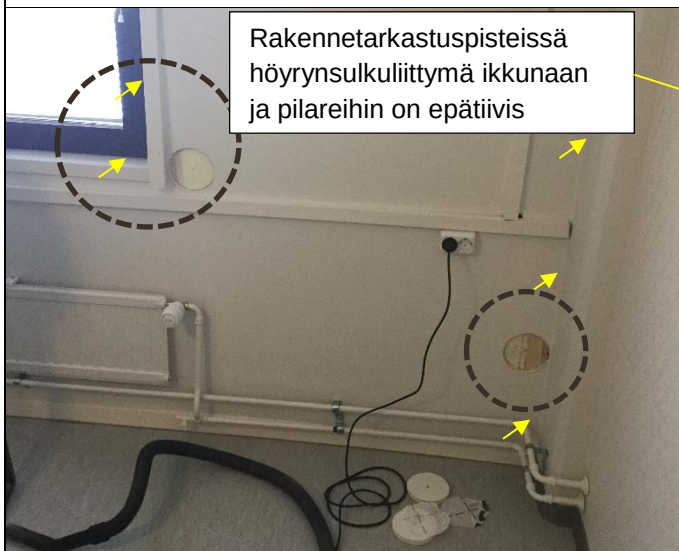
Kuva 31. Merkkiainekaasu sekoittuu sisäilmaan päin erityisesti ikkunaliittymien ja pilariliittymien kohdilta sekä pistorasian kohdalta

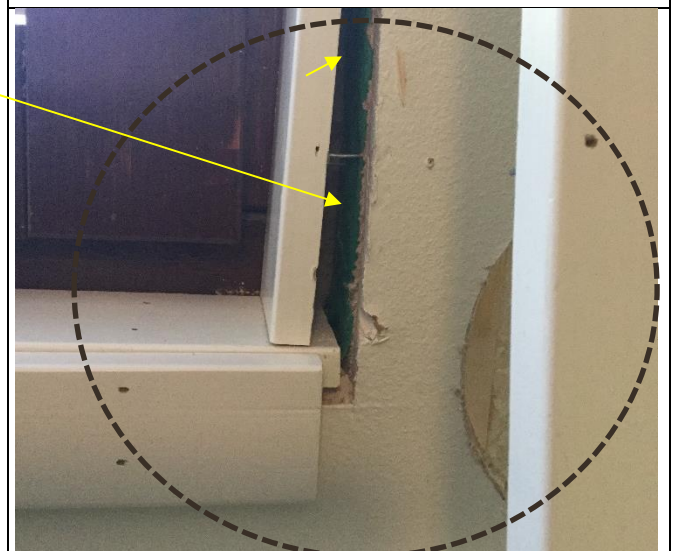
Kuva 32. Rakennetarkastuspisteissä höyrynsulkuliittymä ikkunaan on epätiivis

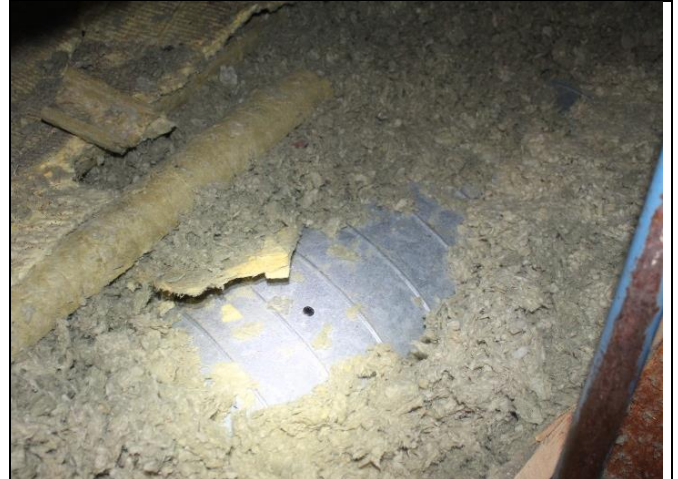
Kuva 42. Yleiskuva yläpohjasta iv-kanavasta. Kanavassa tulppaamaton ilmamäärän mittausreikä. Kanava on puutteellisesti lämmöneristetty.

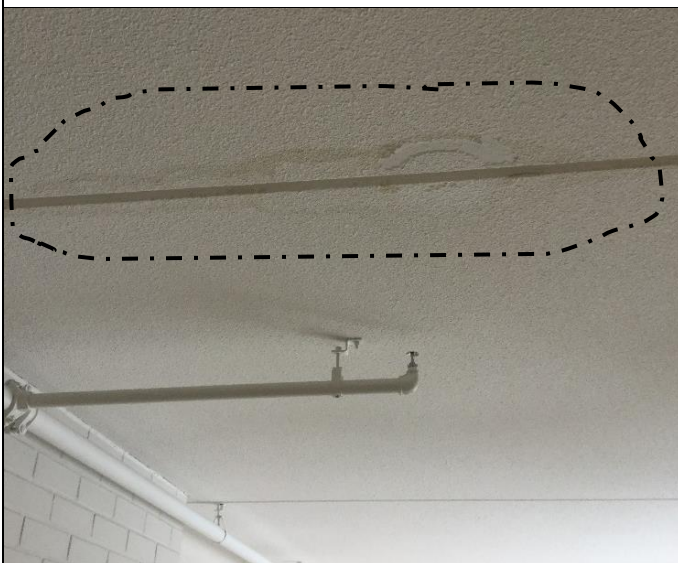
Kuva 45. Kattovuodosta tai katon korjauksen aikana sattuneista vuodoista aiheutuneet, mutta kuivuneet kosteusvauriojäljet ontelolaatan alapinnassa käytävällä 3.3C

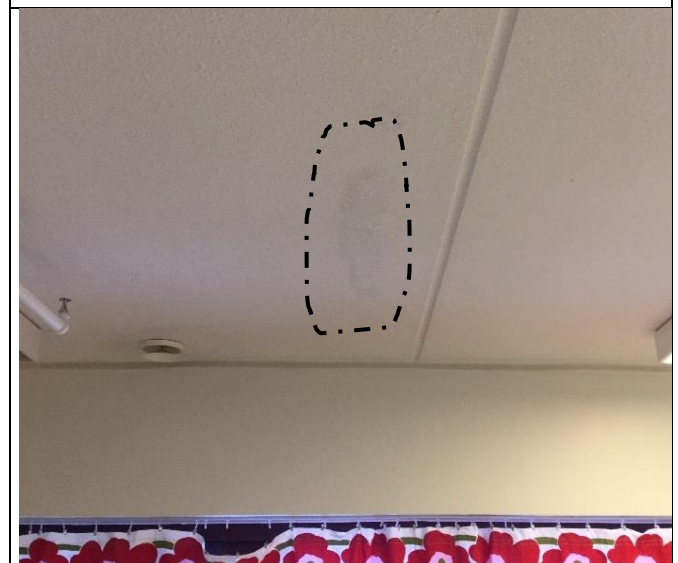
Kuva 46. Kattovuodosta tai katon korjauksen aikana sattuneista vuodoista aiheutuneet, mutta kuivuneet kosteusvauriojäljet ontelolaatan alapinnassa toimistohuoneessa 5.7

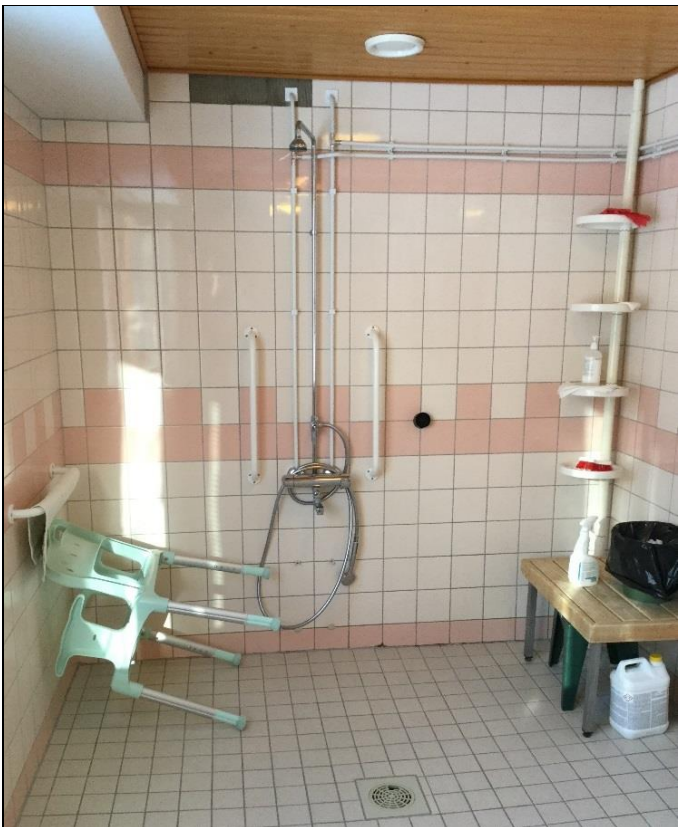
Kuva 51. Yleiskuva alkuperäistasoisesta pesuhuoneesta (A-osa, Akseli-Koti)  
Tilapinnoilla todettiin pintakosteudentunnistimella poikkeavaa kosteutta seinien alaosissa ja latioissa suihkun vaikutusalueella. Seinäpinnoilla on puutteellisesti tiivistettyjä ruuvireikiä ja saumoja sekä osin rikkonaisia laattoja. Huom tämän pesuhuoneen kohdalla vss rakenne jossa pintalattian alla hiekkatäyttö holvin päällä. Ennen korjaustoimenpiteitä selvitettävä eristetilan kosteus

- Alkuperäistasoiset märkätilarakenteet ja wc-tilat suositellaan systemaattisesti uusittavaksi (vedeneristeet, pintarakenteet). Korjaustöiden yhteydessä on varauduttava paikallisiin rakenteiden kuivaustarpeisiin ennen vedeneristys- ja uudelleenpinnoitustöitä. Alustarakenteiden tarkka rakenne ja kosteustilanne tulee varmistaa viimeistään töiden yhteydessä.

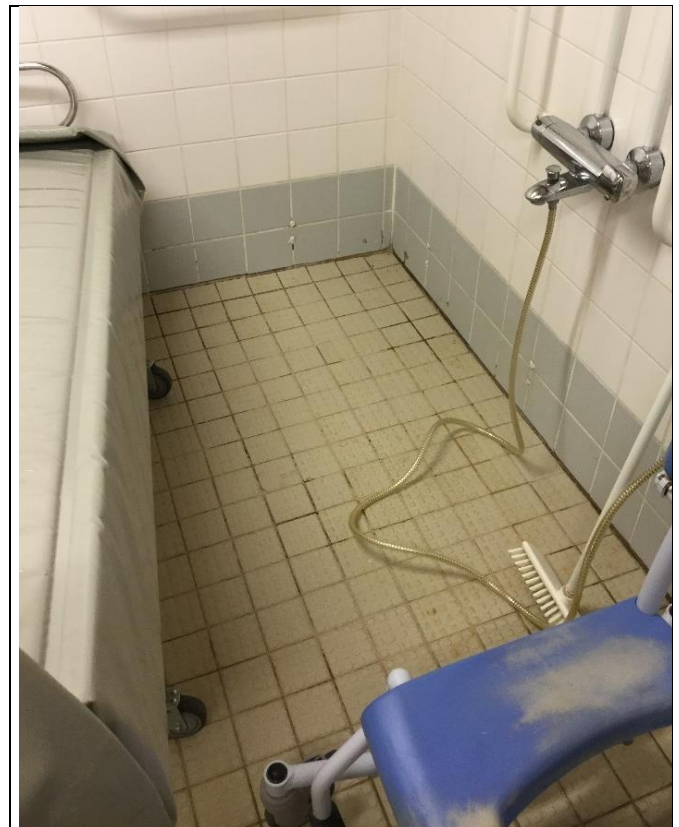
Kuva 52. Yleiskuva alkuperäistasoisesta pesuhuoneesta (C-osa, Helmi-Koti)  
Tilapinnoilla todettiin pintakosteudentunnistimella havainnoiden poikkeavaa kosteutta seinien alaosissa ja latioissa suihkun vaikutusalueella. Seinäpinnoilla on puutteellisesti tiivistettyjä ruuvireikiä ja saumoja sekä osin rikkonaisia laattoja.

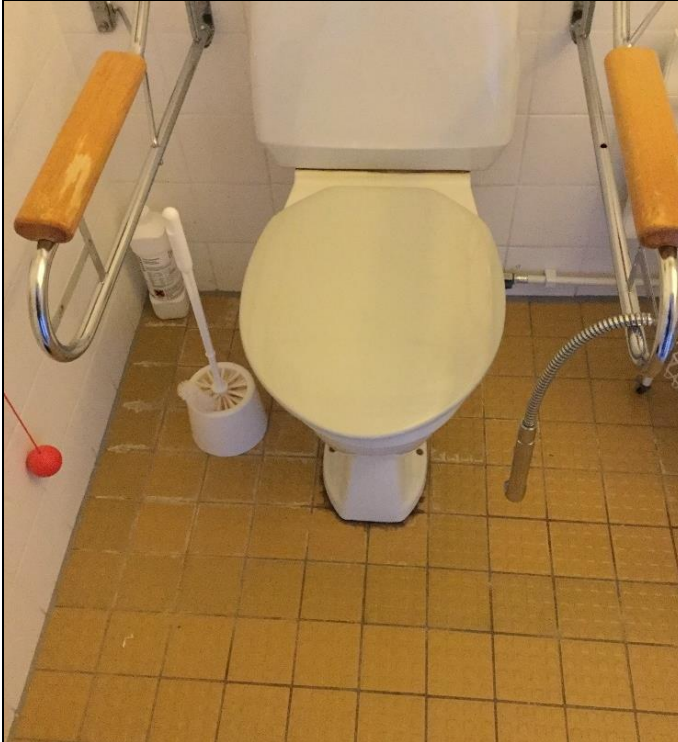
Kuva 53. Yleiskuva alkuperäistasoisesta asuinhuoneen wc-tilasta. Tilassa havaittavissa laattasaumoissa kosteudesta aiheutuvaa kalkkihärmää. Wc-laitteen sivustalla lattiakaato on puutteellinen

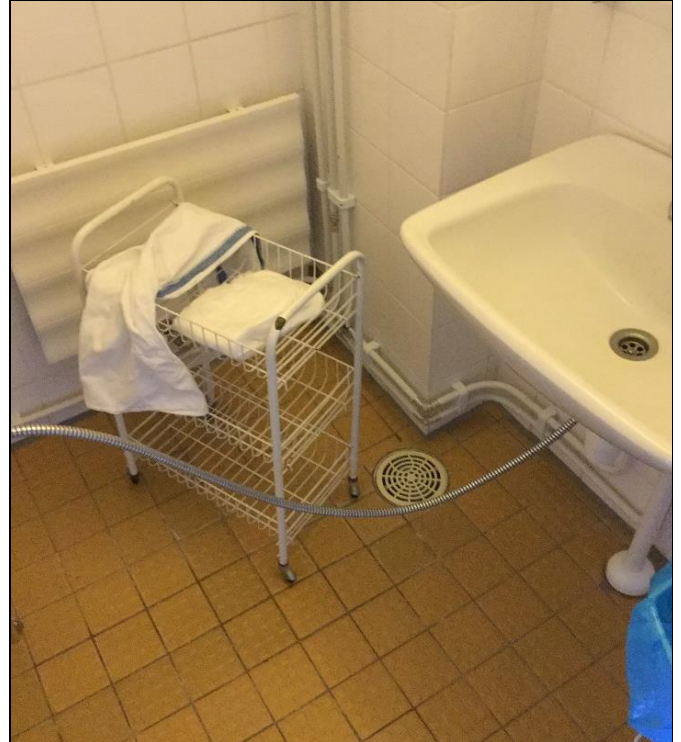
Kuva 54. Yleiskuva alkuperäistasoisesta asuinhuoneen wc-tilasta. Alkuperäistasoisissa tiloissa esiintyy paikallisesti lattiakaivojen ja wc-laitteiden ympärillä kohonnutta kosteutta pintakosteudentunnistimella.

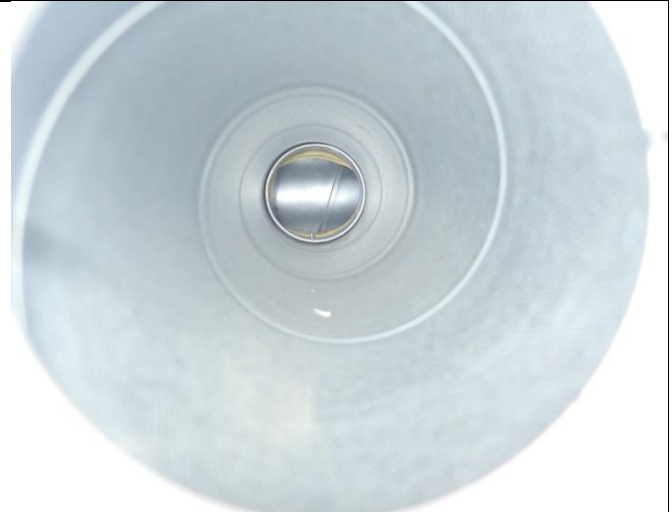
Kuva 56. Yleiskuva tuloilmakanavasta (C-osan kellari, alatupa, huone).  
Tuloilmakanava sisäpinnalla esiintyy merkittävää pölykertymää.

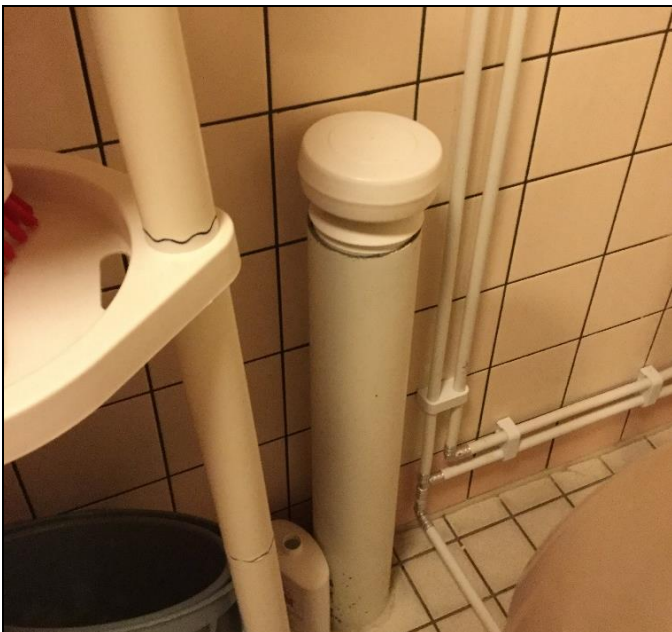
Kuva 57. Pesuhuoneessa sijaitseva viemärin tuuletusputki / alipaineventtiili (Elina-Koti). Alipaineventtiili ei ole tiiviisti paikoillaan, jolloin tuuletusputken kautta voi virrata korvausilmaa ja hajuja huonetiloihin päin.

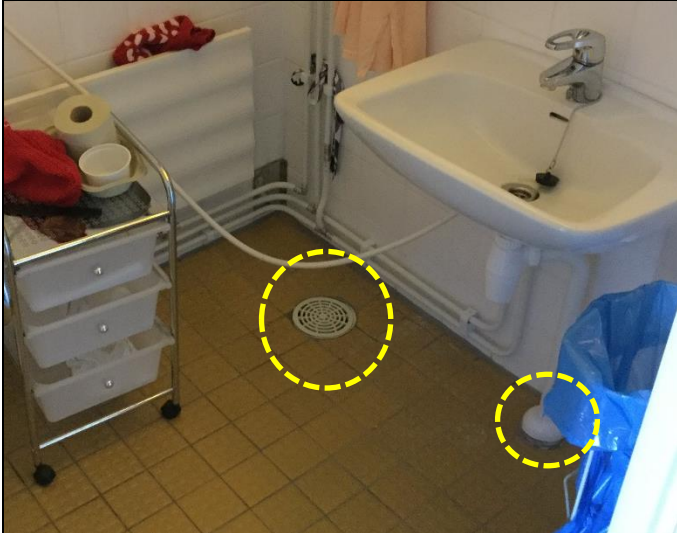
Kuva 59. Lattiakaivojen kuivumisen seurauksena viemärijärjestelmästä sekoittuu viemärinhajuja ja viemärikaasuja huonetiloihin päin. Lavuaarin poistoputket on liitetty suoraan viemäröintiin (ei lattiakaivojen kautta). Hajuja sekoittuu myös lavuaarin epätiividen mansettiliitosten kautta sisäilmaan

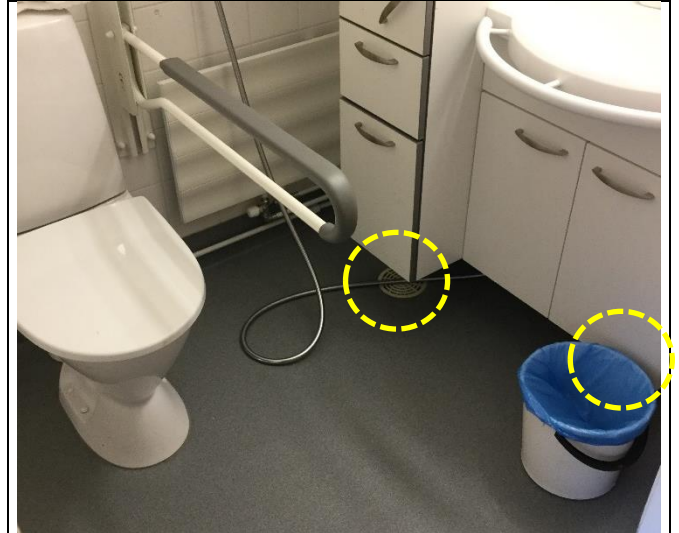
Kuva 60. Lattiakaivojen kuivumisen seurauksena viemärijärjestelmästä sekoittuu viemärinhajuja ja viemärikaasuja huonetiloihin päin. Lavuaarin poistoputket on liitetty suoraan viemäröintiin (ei lattiakaivojen kautta).

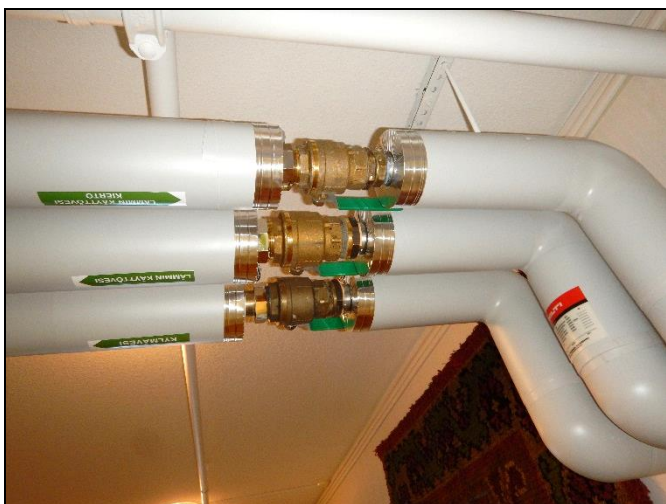
Kuva 3. Käyttövesijohtojen näkyvillä olevat eristeet ja sulkuventtiilit ovat hyväkuntoiset, mutta vesijohdot ovat pääosin alkuperäisiä 80-luvulta ja lämminvesijohdoissa on syöpymää, minkä vuoksi ne ovat käyttöikänsä lopulla.

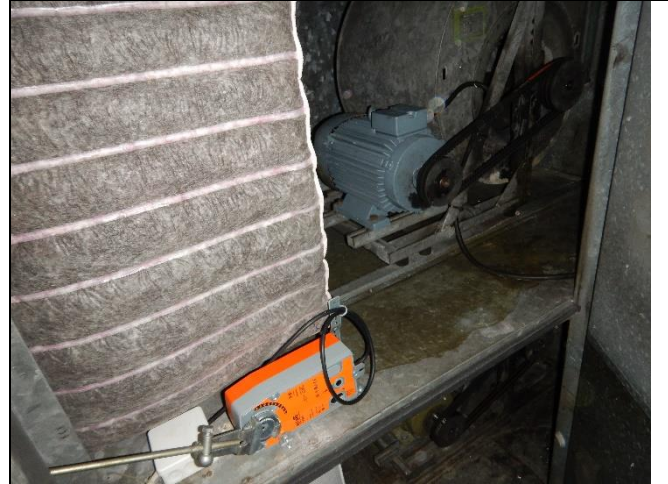
Kuva 6. TK3 tuloilmapuhallin on toimintakaavioista poiketen ennen lämmönsiirintä.

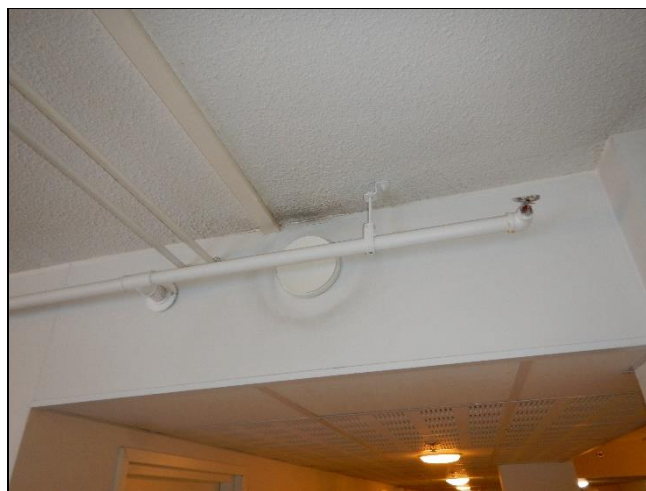
Kuva 12. Oleskelutilan 023 ilmanvaihdon mitoitus, päätelaitteiden tyyppi ja sijoittelu eivät vastaa käyttötarpeita.
