LOHJA

## ÄIJÄLÄNTIEN RANTA-ASEMAKAAVAN MUUTOKSEN RAKENNUSTARKASTELU

28.10.2022

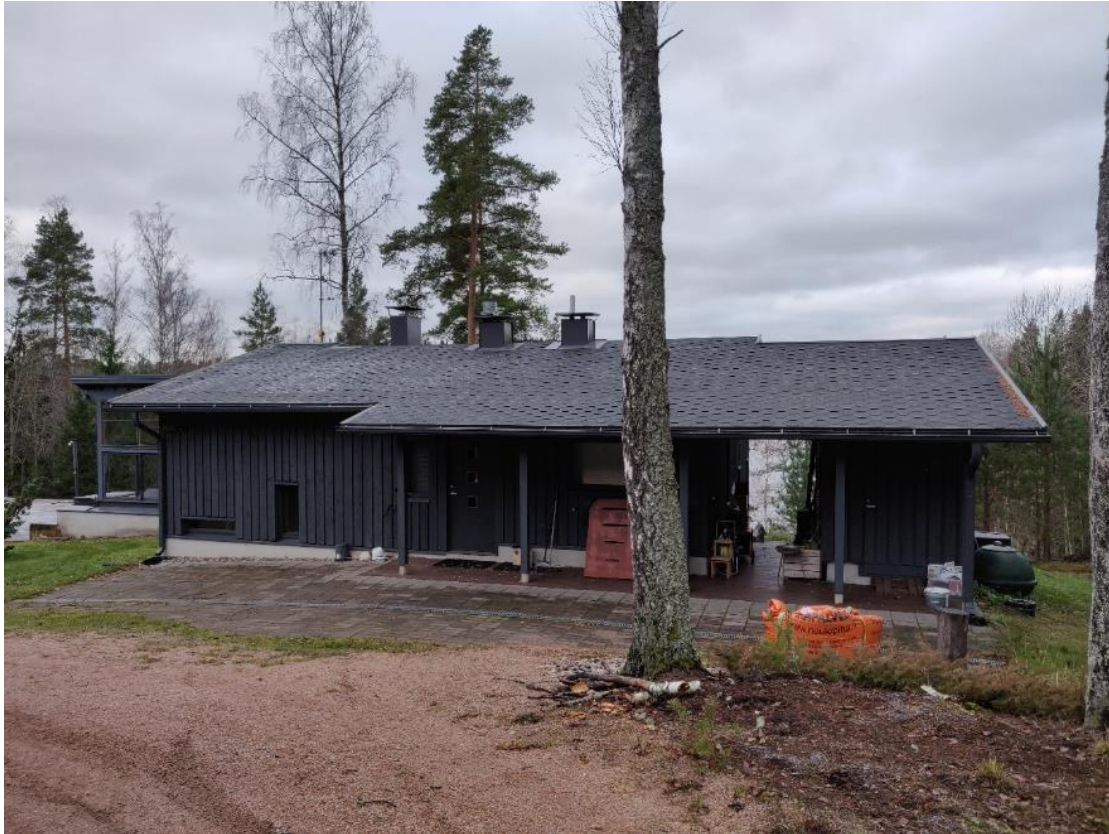
*Kuva 4*

Neljän eteläisimmän tilan päärakennusten merkittävin rakennustekninen haaste on niiden ilmeiset puutteet lämmöneristyksessä sekä matala huonekorkeus. Kuvien mukaan (esim. kuvat 40, 4 ja 50) ikkunat nousevat jopa kattoristikkojen alapintaa ylemmäs. Lämmöneristyskerrokset yläpohjassa ja seinissä sekä ilmeisesti alapohjassa ovat niin ohuet, etteivät ne vastaa nykyvaatimuksia. Ikkunat ja ovet vaatisivat myös kokonaan uusimista. Pintamateriaalit kärsivät monipaikoin lahovaurioista ja hulevedet seisovat paikoin seinien vierustoilla. Myös vesikaton uusiminen on pitkälti välttämättömyys lähitulevaisuudessa.

Rakennusten saattaminen energiateknisesti sekä -taloudellisesti ja rakennusteknisesti nykyvaatimusten tasolle sekä muiden rakennusten puutteiden korjaaminen vaatisi pitkälti kaikkien ikkunoiden ja ovien uusimista, koko rungon ja katon purkamista ns. luilleen, jolloin rakennusten käytännössä uudistuisivat kokonaisuudessaan. Rakennusten säilyttämiselle ei myöskään löydy erityisiä rakennushistoriallisia tai ns. kyläkuvallisia perusteita.

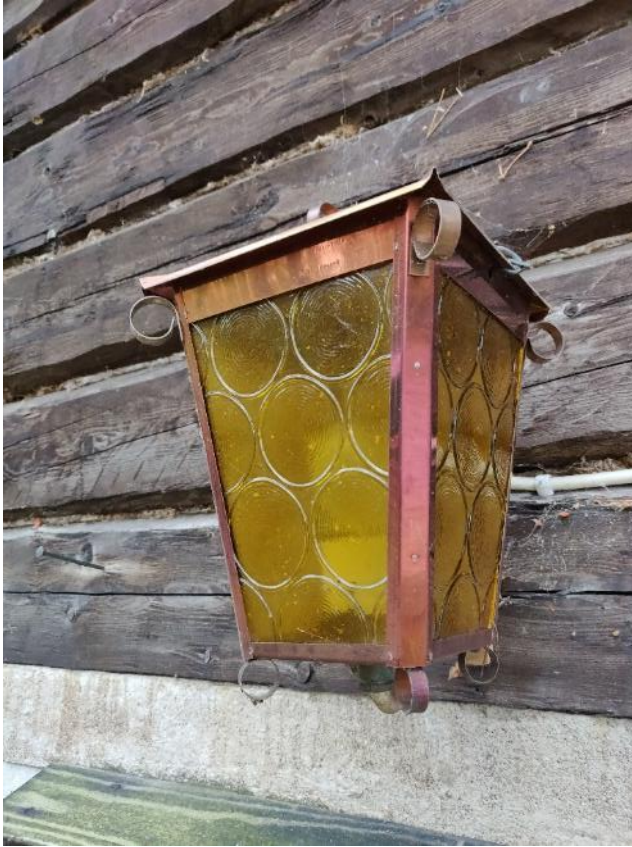
Rantasauna/vapaa-ajan asunto on valmistunut vuonna 1962 m<sup>2</sup>.<sup>4</sup> Rakennus on hirsirunkoinen ja ristikulmainen. Pinta on käsitelty tumman ruskeanharmaaksi. Ikkunankarmit on maalattu tumman sinisellä ja ikkunapokat sekä ovet on ilmeisesti käsitelty värittömällä lakalla. Räystäät ja sadevesijuoksut ovat kuparia. Katto on tiilenpunaista "wartti"-levyä. Rakennus on yksikerroksinen, mutta siinä on ns. puolikas kellari sen pohjoispäädyn alla. Sauna on ulkoasultaan pitkälti alkuperäiskunnossa ja siinä on säilynyt alkuperäistä detajiiikkaa, kuten rännit ja ulkovalaisin (ks. Kuva 16 ja Kuva 17).
