## Kosteus- ja sisäilmatekninen tutkimus

PÄIVÄYS 21.2.2018  
PROJEKTI Saukkolan päiväkoti, kosteus- ja sisäilmatekninen tutkimus  
TILAAJA Lohjan kaupunki, Elinvoima, Risto Torvinen  
KOHD E Saukkolan päiväkoti, Nummenpääntie 8, 09430 Nummi-Pusula

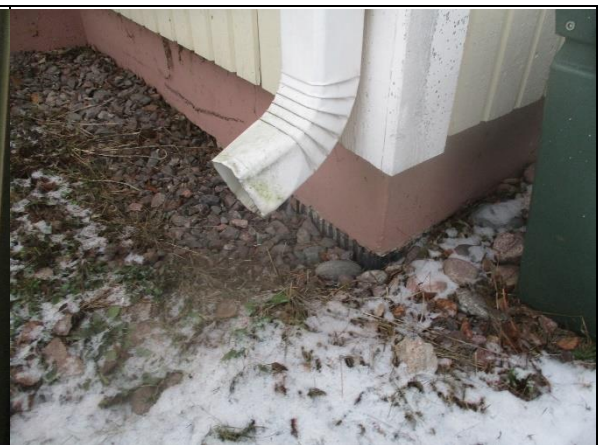
Vesikatolta tulevat sadevedet ohjautuvat rakennuksen vierustalle

- lattiat voidaan pinnoittaa höyryä läpäisevällä pinnoitteella (ennen pinnoittamista varmistettava betonin kunto mahdollisten VOC-yhdisteiden varalta FLEC/BULK-mittauksin)
- mahdolliset salaojat suositellaan paikannettavan ja mahdolliset tarkastuskaivot suositellaan jätettävän maapinnan yläpuolella. Lisäksi salaojat suositellaan huuhdeltavan ja kuvattavan. Mikäli salaojia ei havaita, suositellaan salaojat rakennettavan, jolloin saadaan vähennettyä alapohjan kosteusrasitusta.
- sadevesien ohjauksen parantaminen sekä pihan profilointi

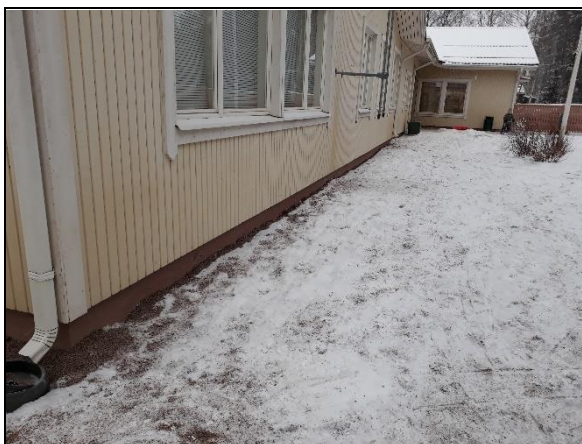
Sokkelirakenne on matala ja ulkoverhouslaudoitus lähellä maanpintaa

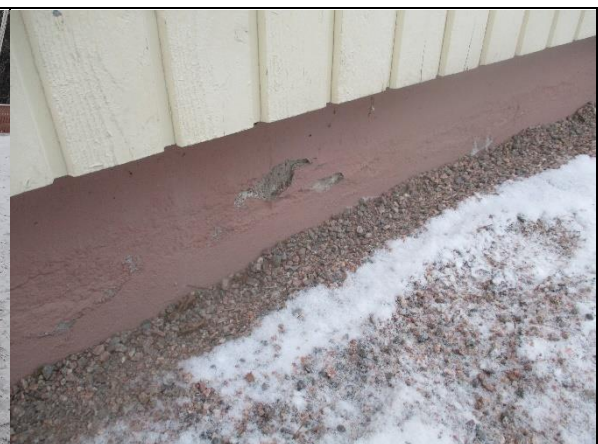
Sokkelin tasoite ja maalipinnan vaurio

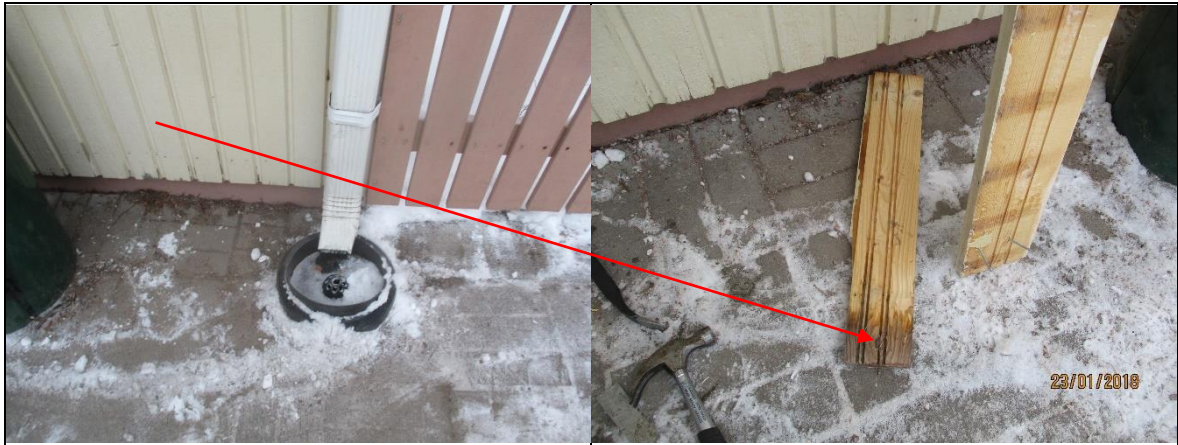
Ulkoverhouspaneelissa kosteuden aiheuttamia jälkiä/vaurioita

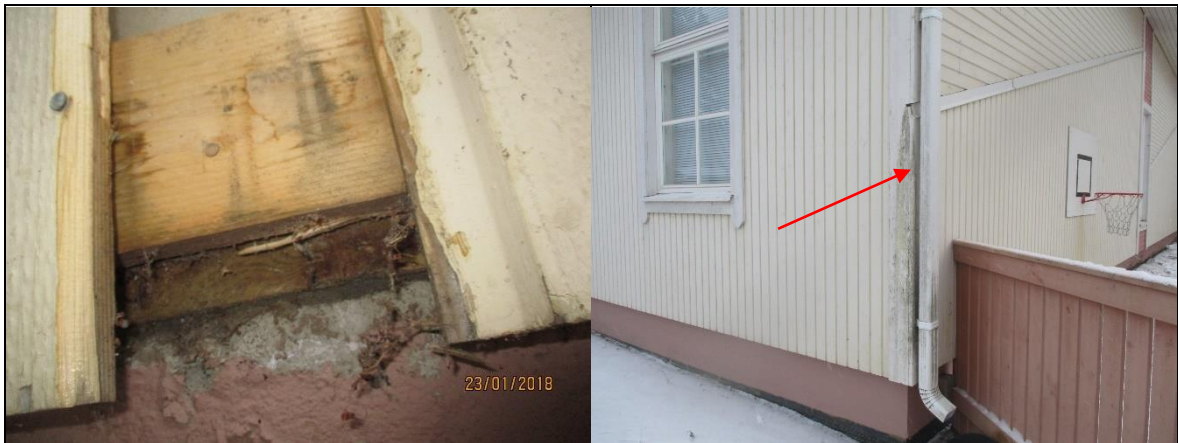
Alajuoksupuussa havaittiin kosteuden aiheuttamia jälkiä/vaurioita

Ulkoverhouspaneelissa vesivalumajälkiä

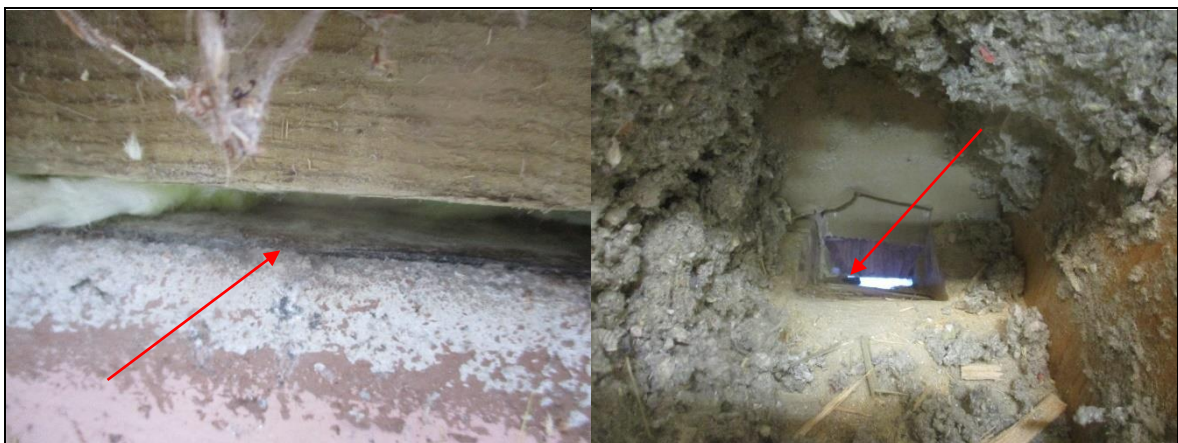
Alajuoksupuun ja sokkelin välissä on bitumikermi kapillaarikatkona vanhalla sekä uudella puolella

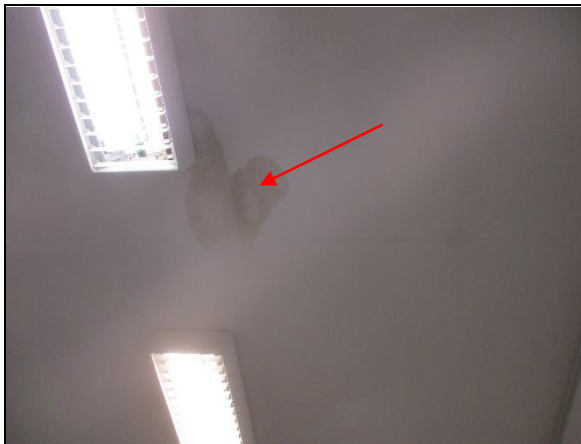
Sisäkatossa valumajälkiä

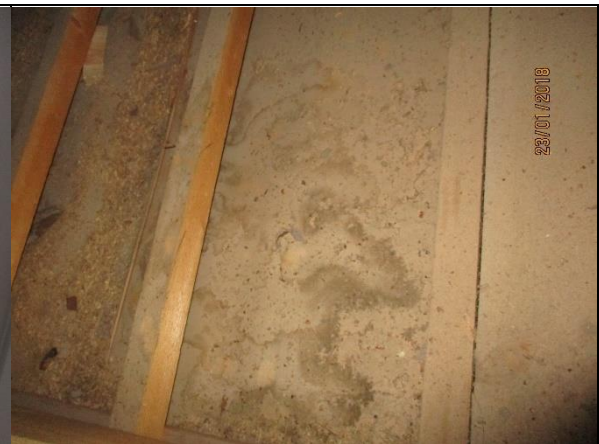
Yläpohjarakenteissa kosteuden aiheuttamia vaurioita

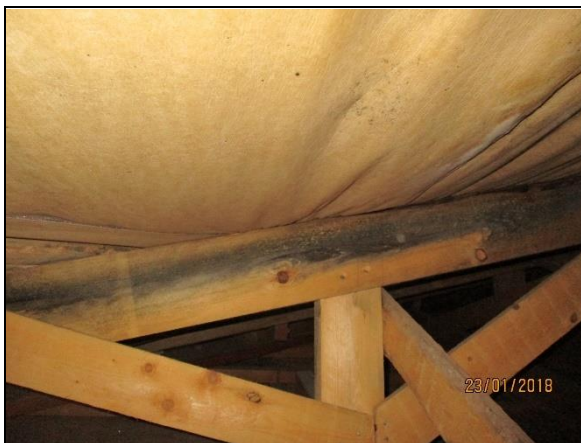
Yläpohjan runkorakenteissa kosteuden aiheuttamia vaurioita

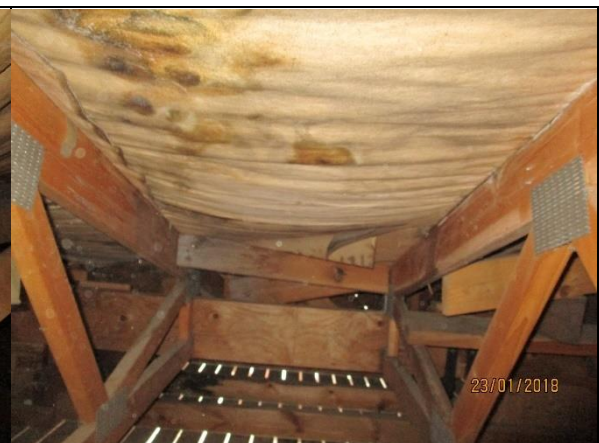
Aluskatteessa kosteuden aiheuttamia vaurioita ja kasvustoa

- aluskate suositellaan uusittavan koko rakennuksen osalta. Asianmukaisesti tehdyllä aluskatteella saadaan estettyä mahdolliset vesivuodot. Aluskatteen uusiminen vaatii katemateriaalin purkamista
- katon korjauksen yhteydessä suositellaan harjatuuletuksen parantamista
- vaurioituneiden runkorakenteiden purku/mekaaninen puhdistus
- yläpohjan eristyksen sisällä olevien kattorakenteiden tarkastus ja korjaaminen tarpeen mukaan
- kanavien ja viemäreiden eristysten tarkastus
- läpivientien tiivistys (höyrynsulku).
- korjauksen yhteydessä suositellaan yläpohjan lämmöneristeen lisäämistä. Lämmöneristettä lisättäessä on huomioitava, ettei yläpohjan tuuletus heikkene.

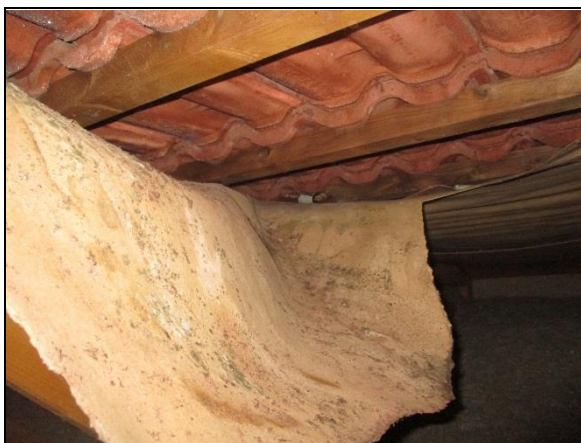
Aluskatepahvi on revennyt ja vaurioitunut

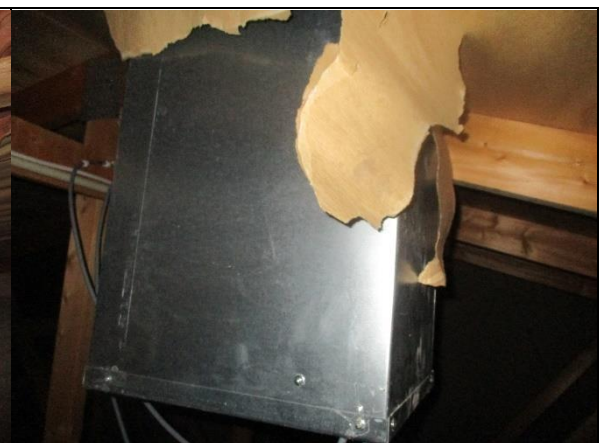
Läpivienti toteutettu ilman läpivientikappaletta

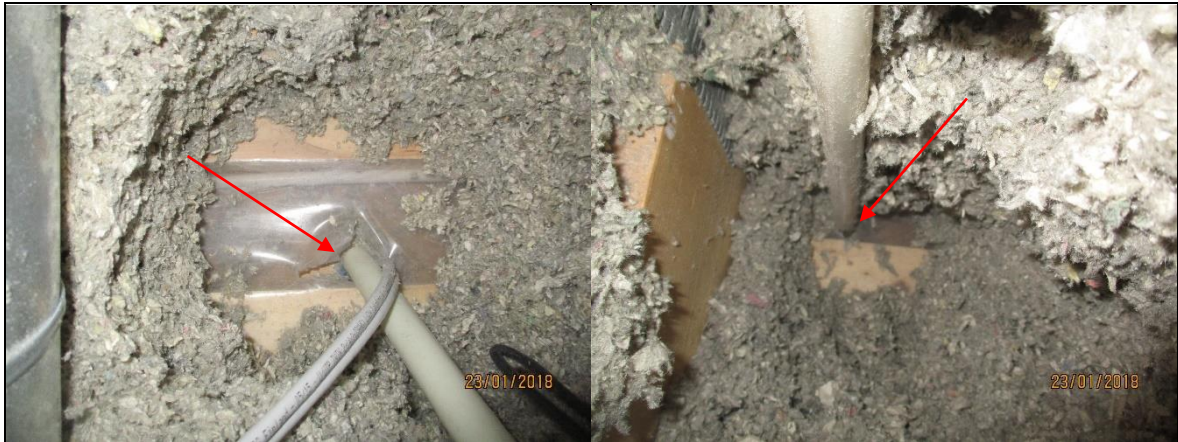
Yläpohjan höyrinsulku ei ole tiivis mm. sähköläpivientien kohdalta

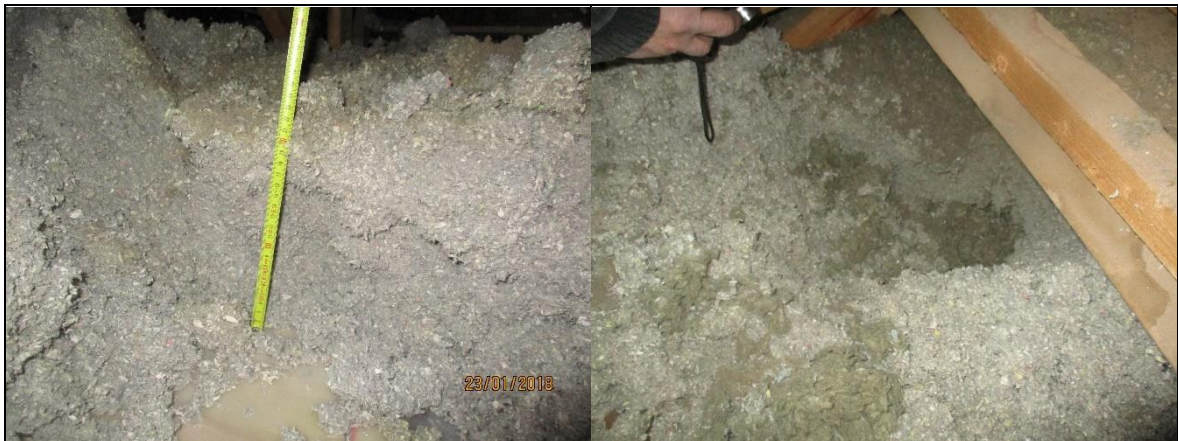
Yläpohjan lämmöneristettä paikoin riittämättömästi

Paikoin yläpohjan ekovilla lämmöneristeen alla on mineraalivillaa lämmöneristeenä

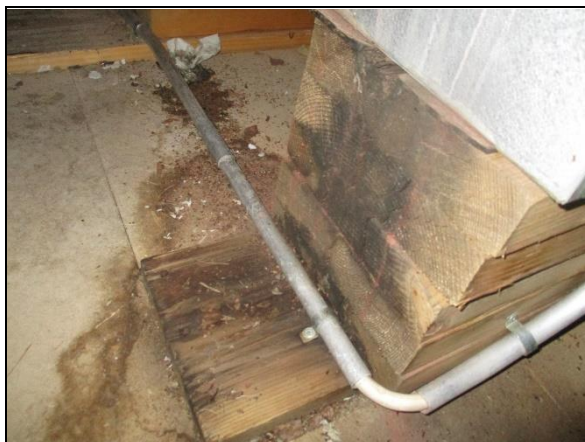
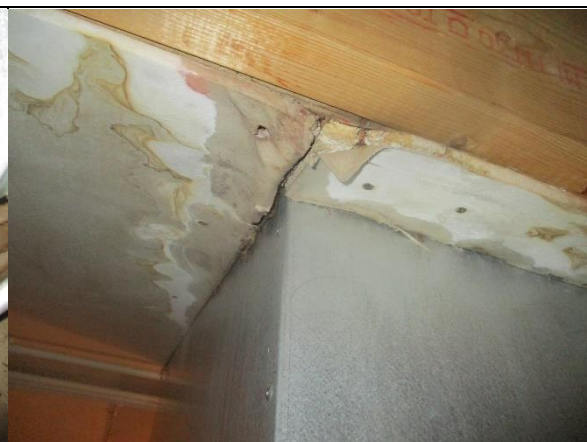
Vanhan puolen IV-konehuoneen kosteuden aiheuttamia jälkiä

Vanhan puolen iv-konehuoneen sisäkatossa on kosteuden aiheuttamia vaurioita

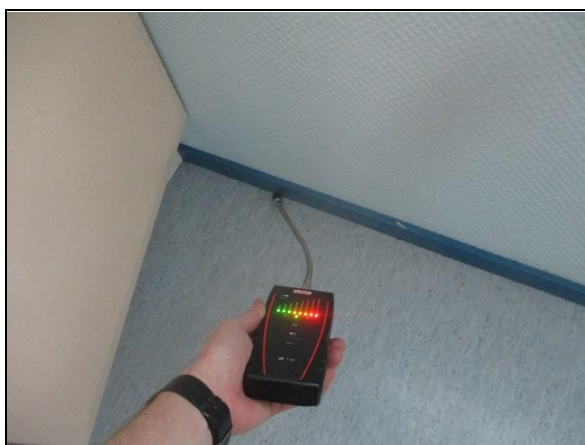
Havaittu ilmavuoto ulkoseinän ja alapohjan liittymässä

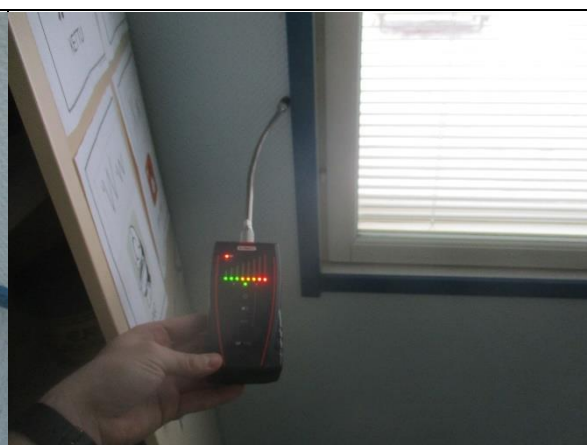
Havaittu ilmavuotokohta ikkunaliittymässä

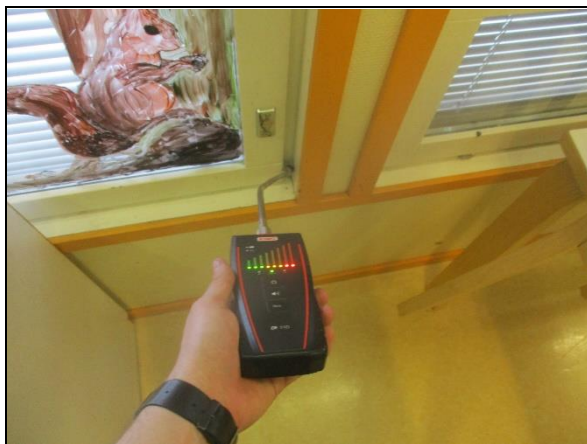
Havaittu ilmavuotokohta ikkunaliittymässä

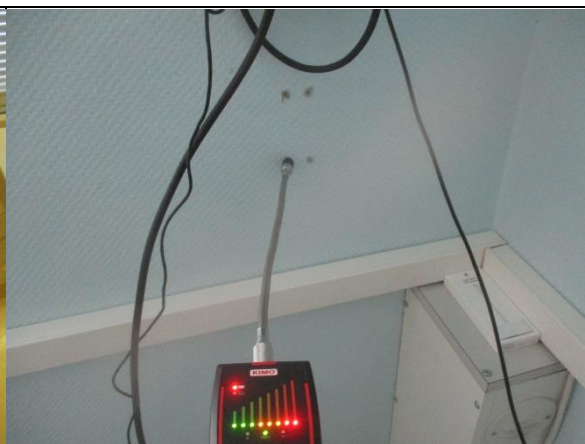
Havaittu ilmavuotokohta vanhojen ruuvien reikien kohdalla

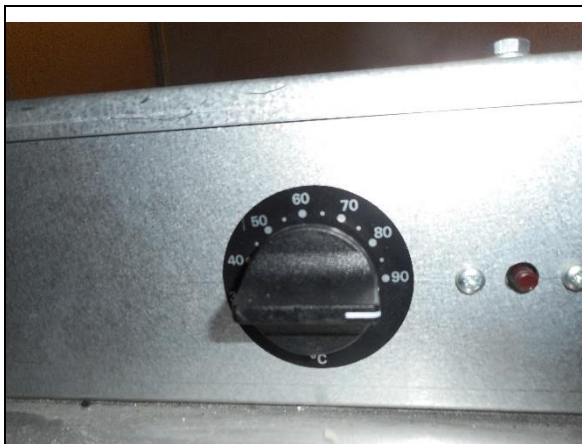
Ilmanvaihdon koneen TK01 lämmityspatteri oli säädetty 90 asteeseen.

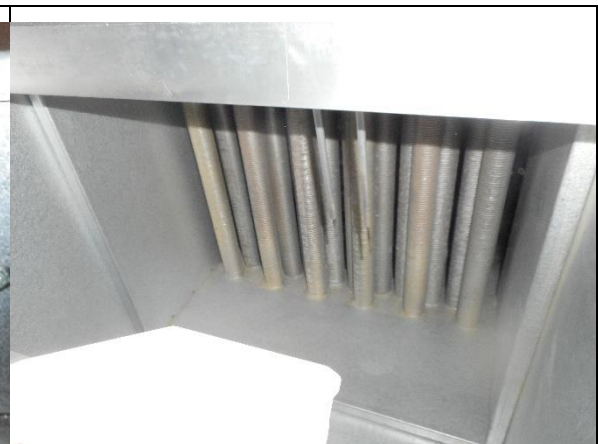
Puhallinosan puolelta puuttuu suojaverkko.

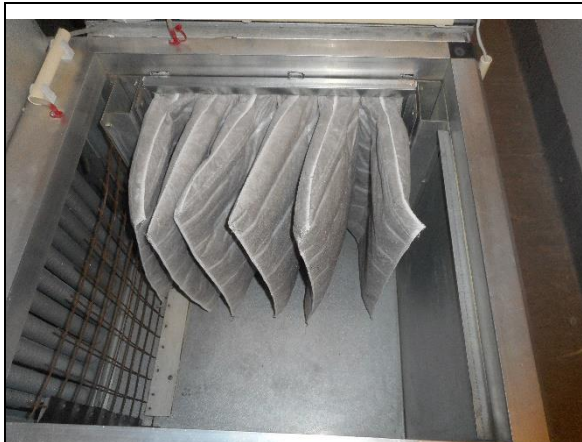
Ilmanvaihtokoneen TK01 suodattimet olivat aistinvaraisesti tarkasteltuna likaiset.

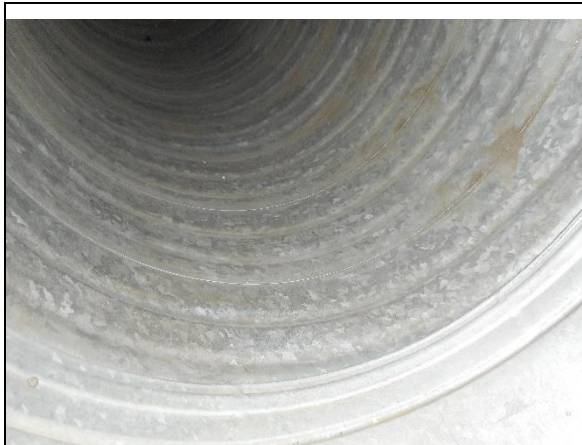
Tuloilmakanavan runkokanava IV-konehuoneessa (vanha puoli). Kanavan pohjalla havaittiin aistinvaraisesti likaa.

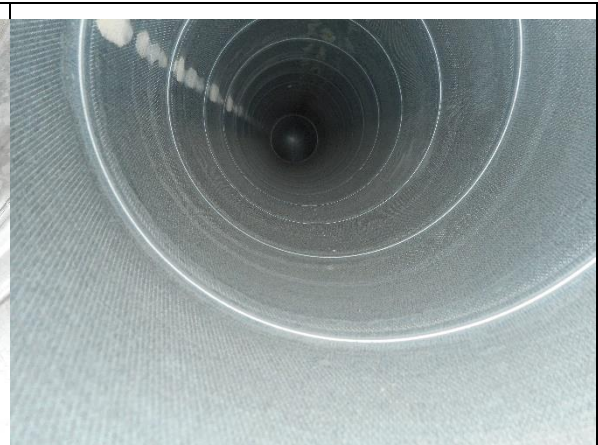
Tuloilmakanavan haarakanava IV-konehuoneessa (uusi puoli). Kanavan vasemmassa reunassa havaittiin aistinvaraisesti likaa.

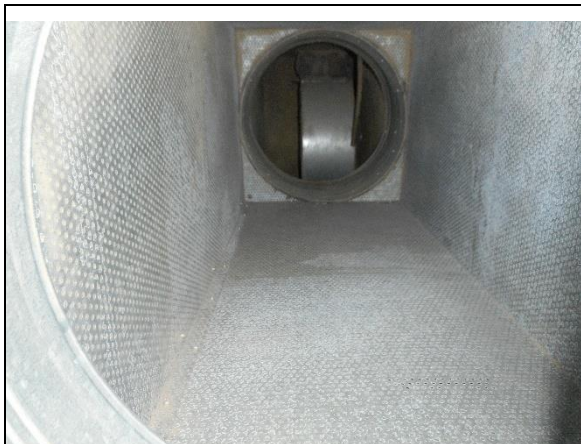
Ilmanvaihtokoneen TK02 (vanha puoli) poistoilmakammiossa havaittiin reikäpellillä verhoiltua mineraalivillaa.

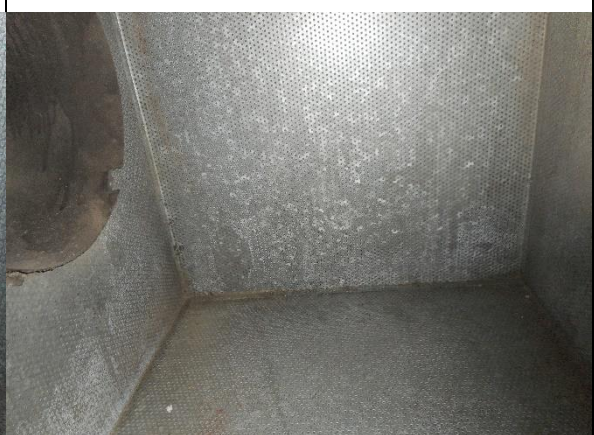
Ilmanvaihtokoneen TK02 (vanha puoli) tuloilmakammiossa havaittiin reikäpellillä verhoiltua mineraalivillaa.

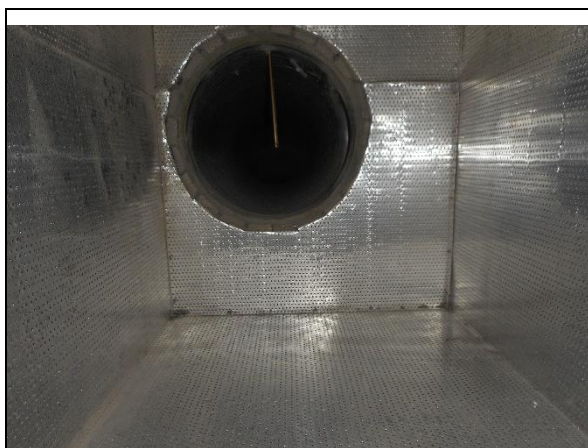
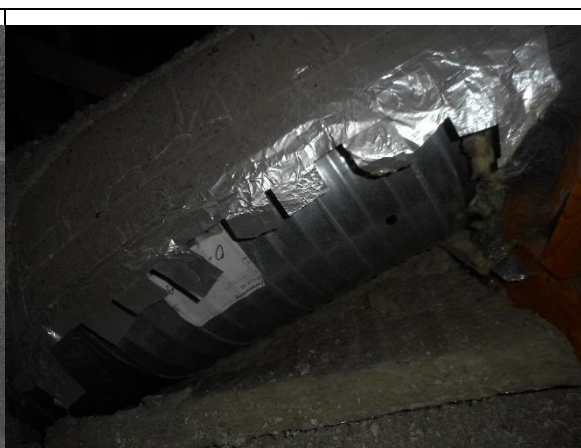
| <p>Ilmanvaihtokoneen TK01 (uusi puoli) poistoilmakammiossa havaittiin reikäpellillä verhoilua mineraalivillaa.</p> | <p>Ilmanvaihtokoneen TK01 yläpohjaan asennettu runkokanava. Osa kanavan eristyksestä on irronnut paikoiltaan.</p> |
