# Anttilan koulu

| Kohteen laajuus ja käyttö | Anttilan koulu on 1982 valmistunut betonirunkoinen koulurakennus, jonka kantavana rakenteena on betonipilarit, -palkit sekä ontelolaatasto ja jäykistävinä rakenteena toimivat paikalla valetut porrashuoneet sekä hissikuilu. Koulun yhteydessä on myös Laurentius-sali sekä nyt käytössä oleva musiikkiopisto. Bruttoala on 6 976 brm2 ja tilavuus 28 120 brm3. |
| Osoite | Kirkkokatu 6, 08100 Lohja |

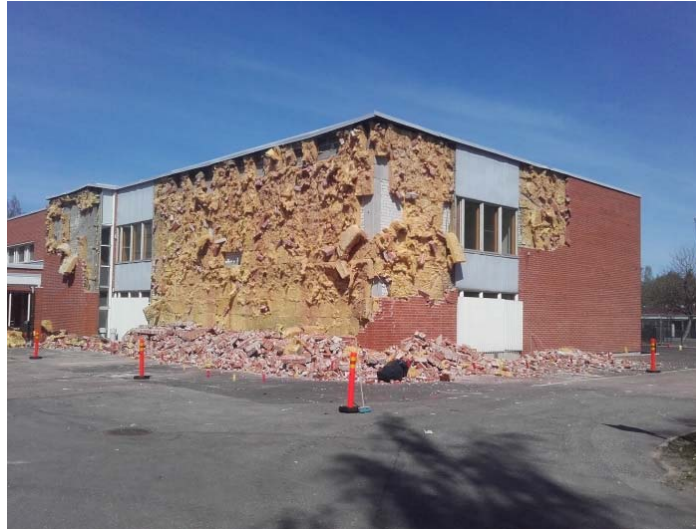
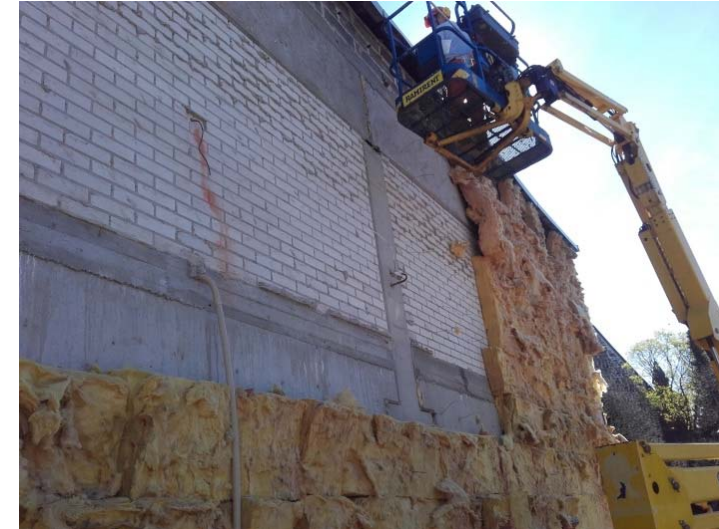
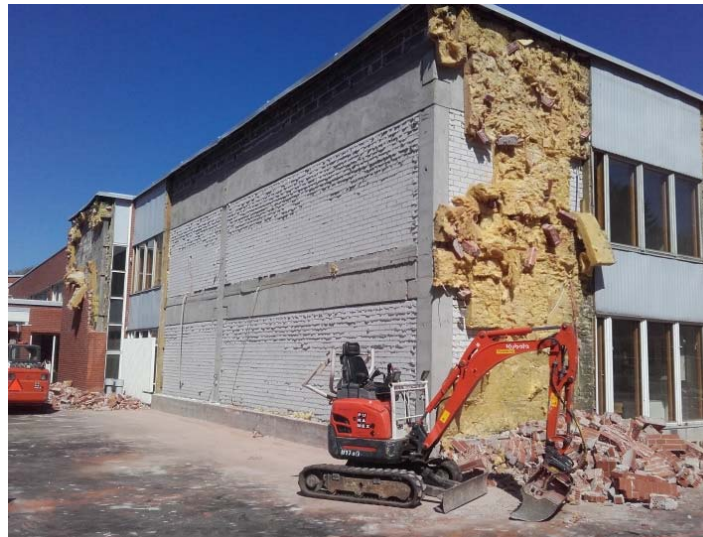
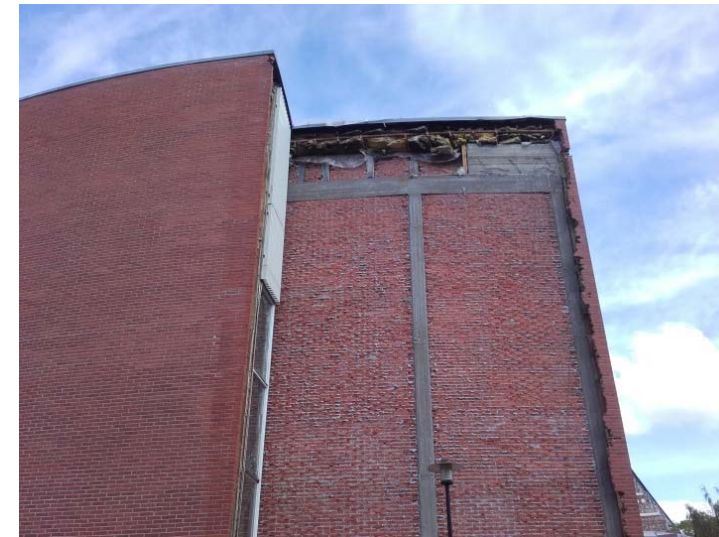
- Olematon tuuletusväli
- Tiilikuoren purku robotilla
- Eristeet purettiin käsin
- Sisäseinän ulkopinta putsattiin purseista ja vanhoista nostolenkeistä
- Vuotokohdat desinfioitiin

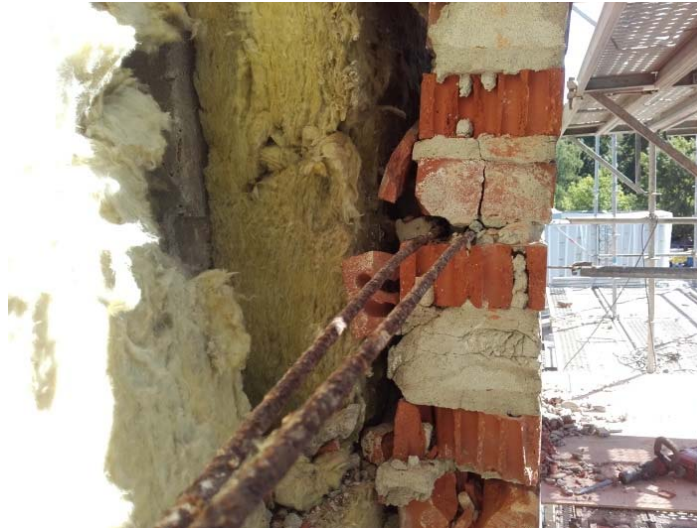
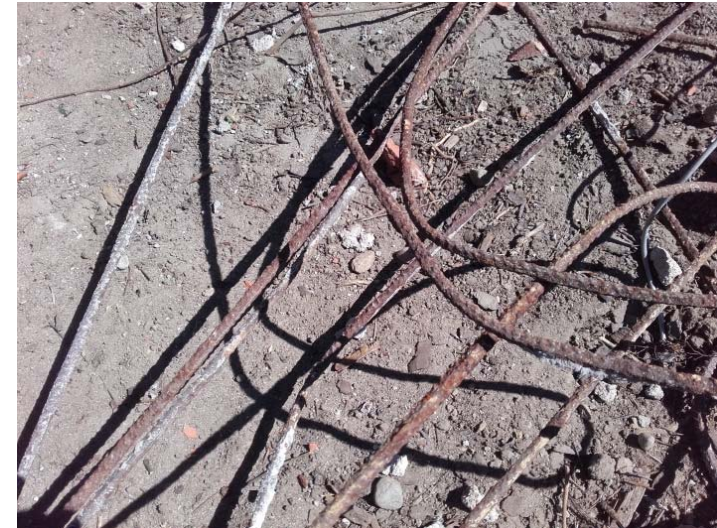
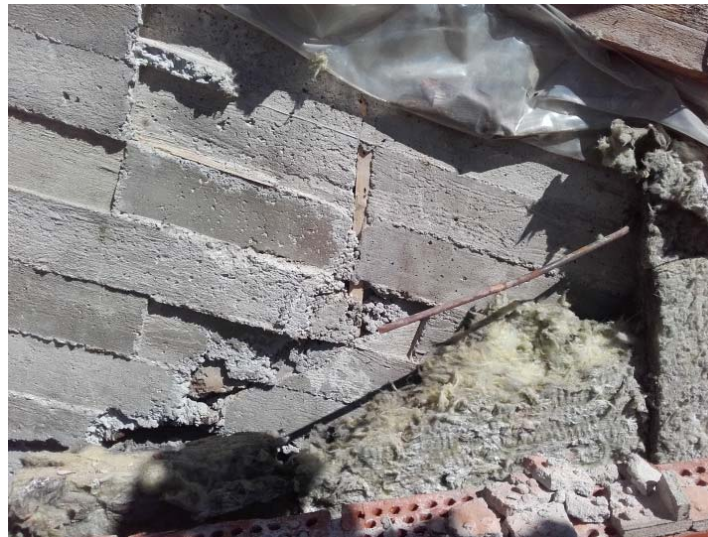
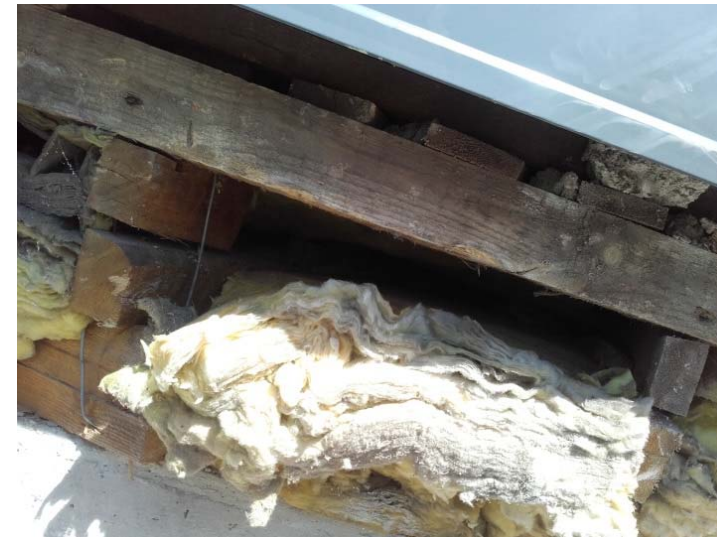
- Saumateräkset ruostuneet
- Yläpohjan liitokset vuotoherkkiä
- Selkeitä rakennusvirheitä

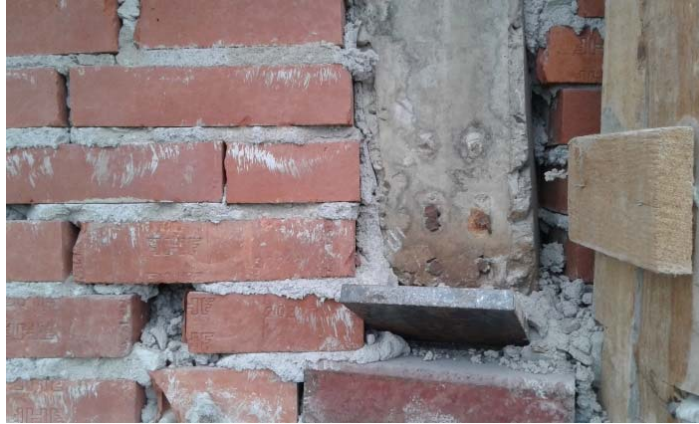
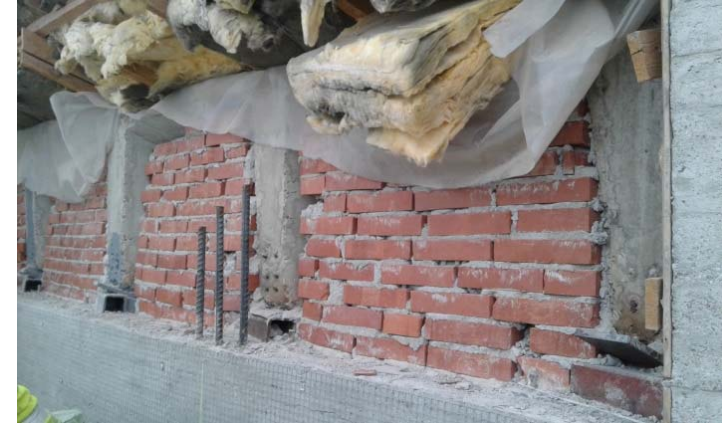
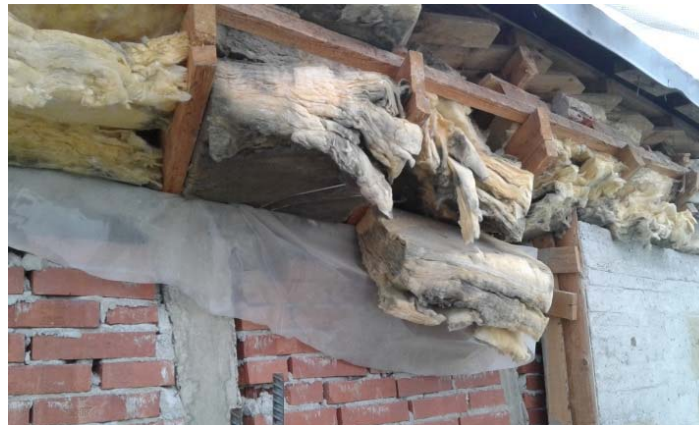
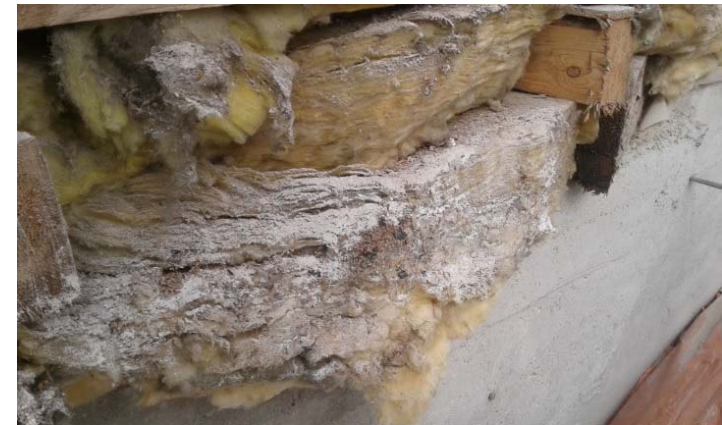
- TT-laataston liitos yläpohjaan
- Yläpohjan tiivistykset puutteelliset
- Vanhat eristeet saaneet osansa ilmavuodoista

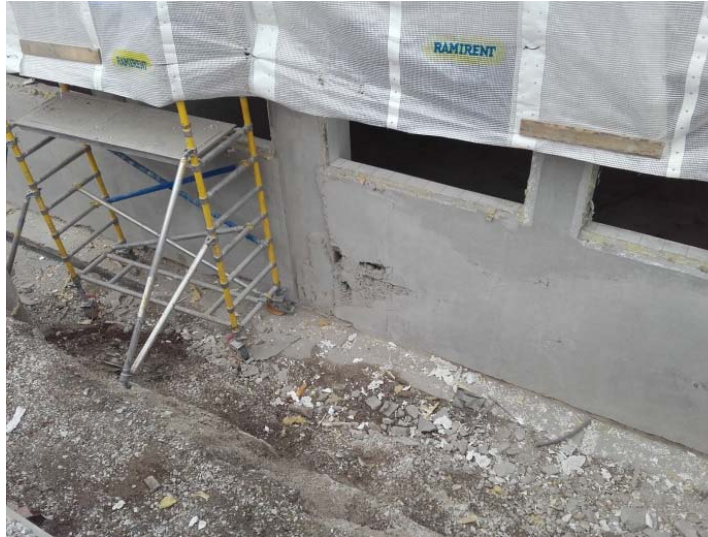
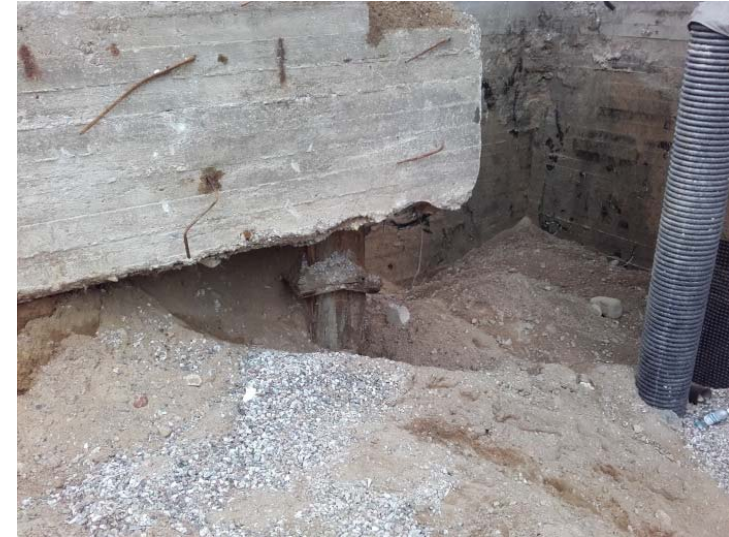
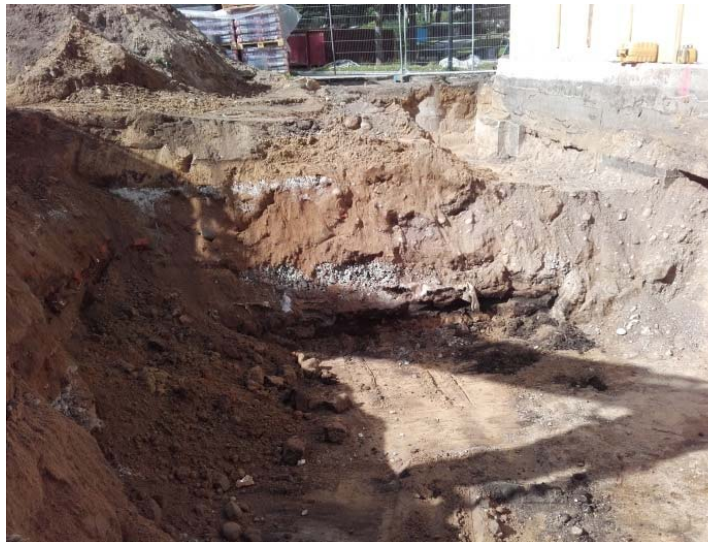
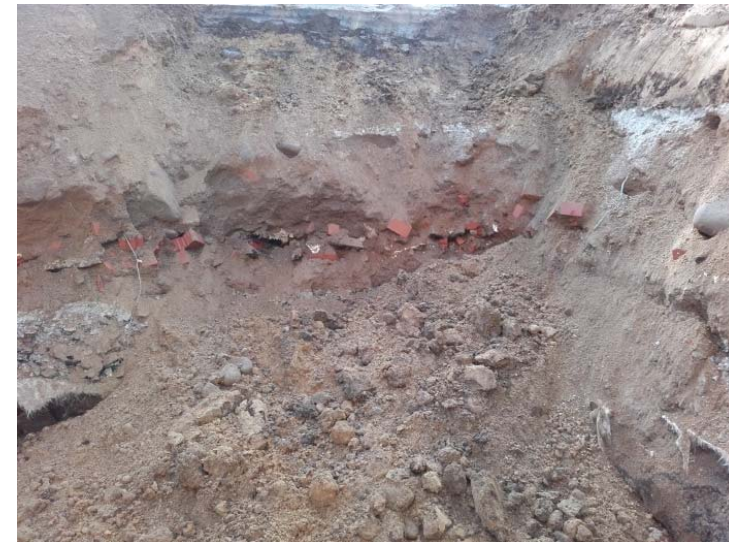
- Vanhoja valuvirheitä
- Purkamatonta muottia
- Seinävierustäytöt vanhoilla muurausjätteillä

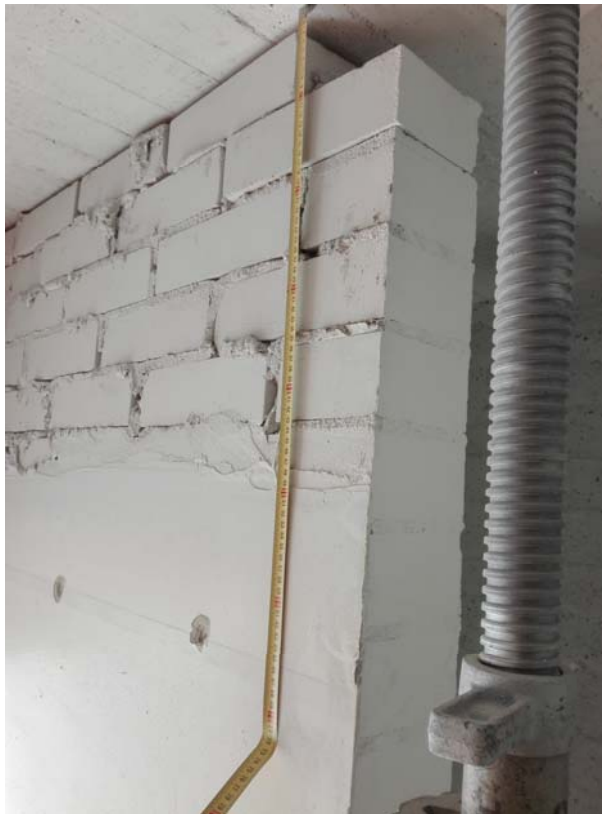
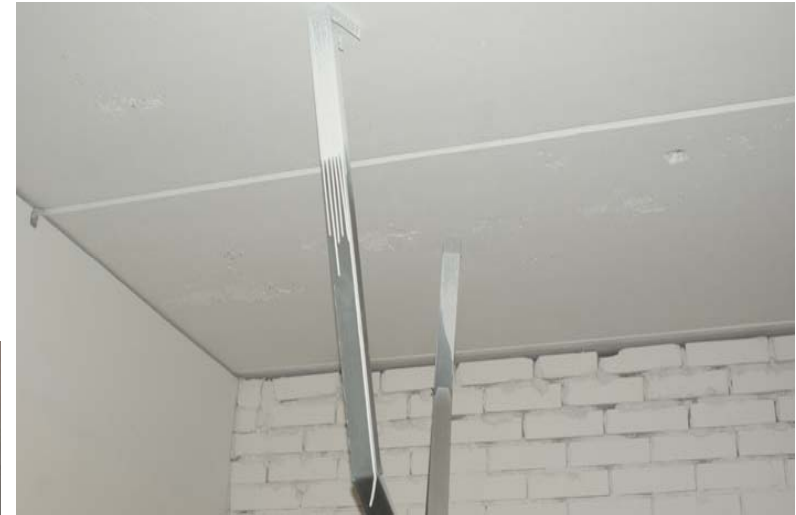
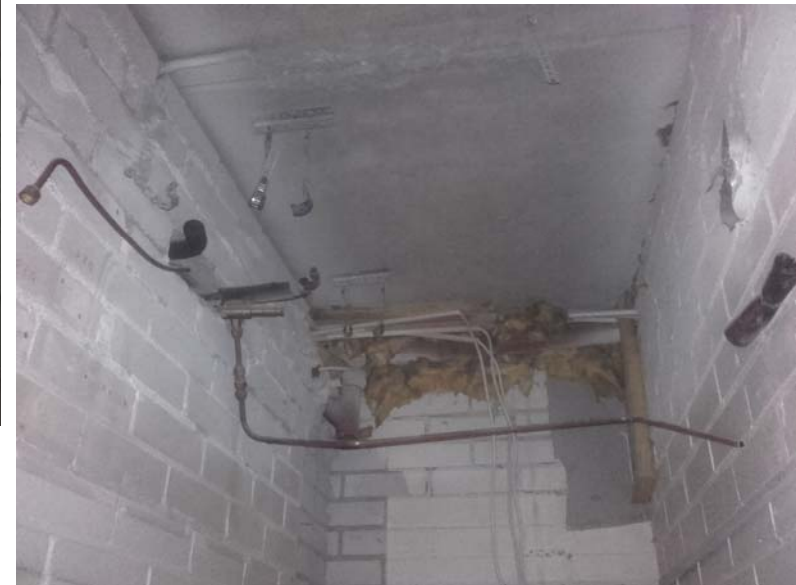
- Seinän yläosat tiivistämättä

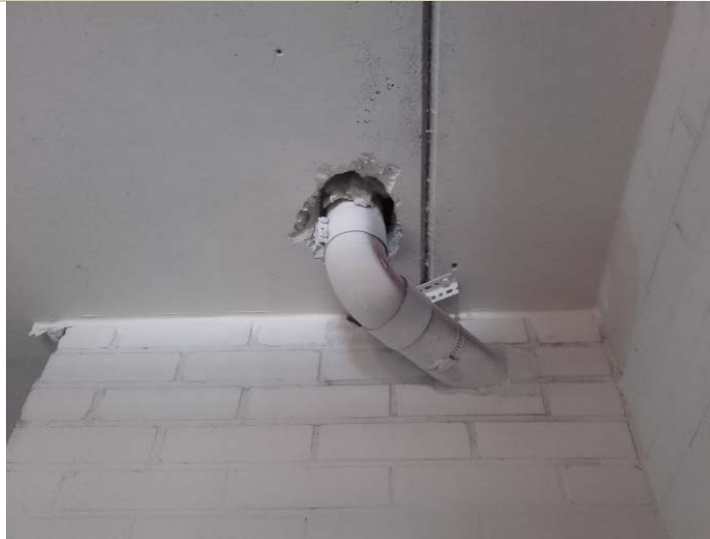
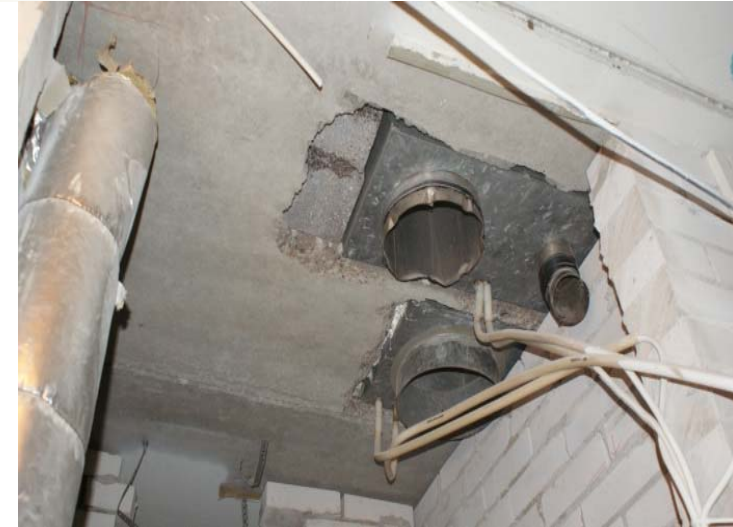
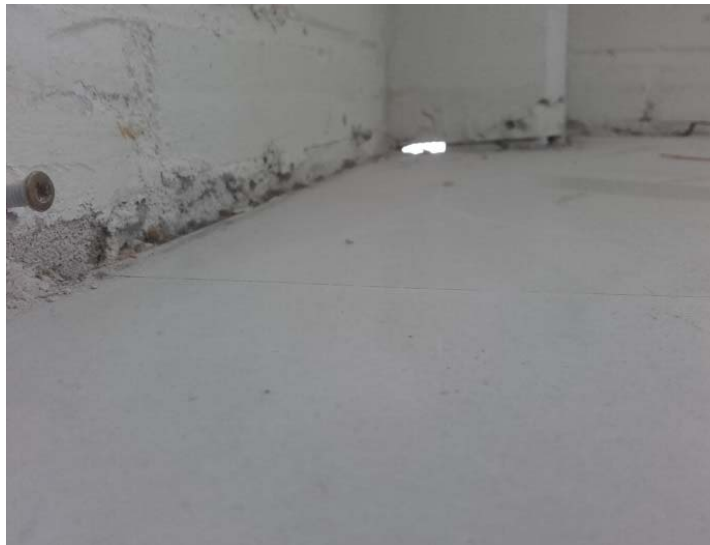
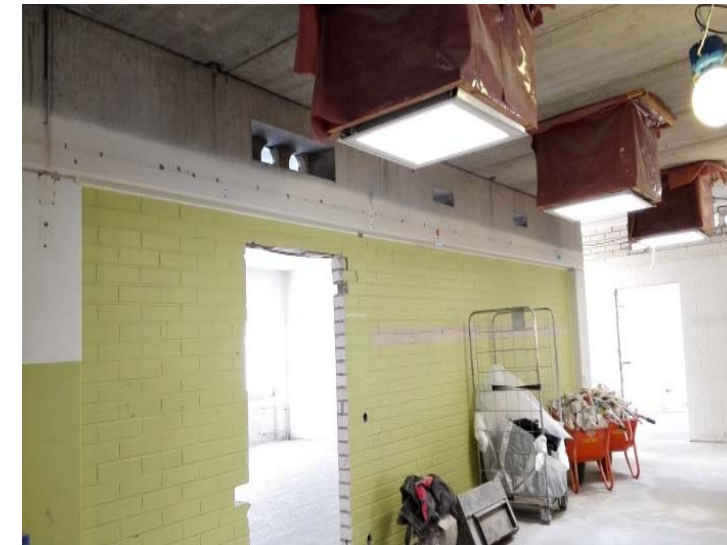
- Vanhat tekniikka läpimenot tiivistämättä
- Pilarin alapään juotokset tekemättä
- Vanhat kattoikkunat tiivistämättä

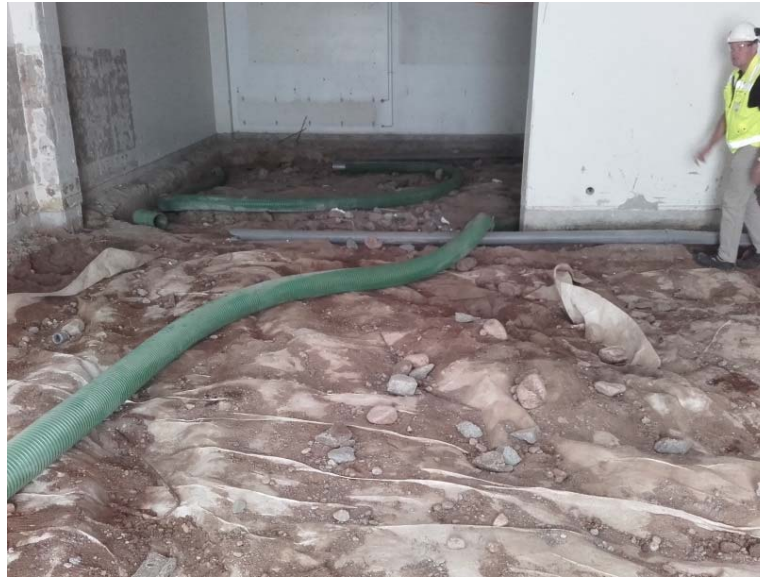
- Kellarin alapohjan täyttö huonosti tasatulle pohjalle
- Vanhojen viemäreiden kannatuspannat ovat olleet paikoillaan, mutta eivät yhteydessä laattaan
- Raudoitukset sotkettu maahan

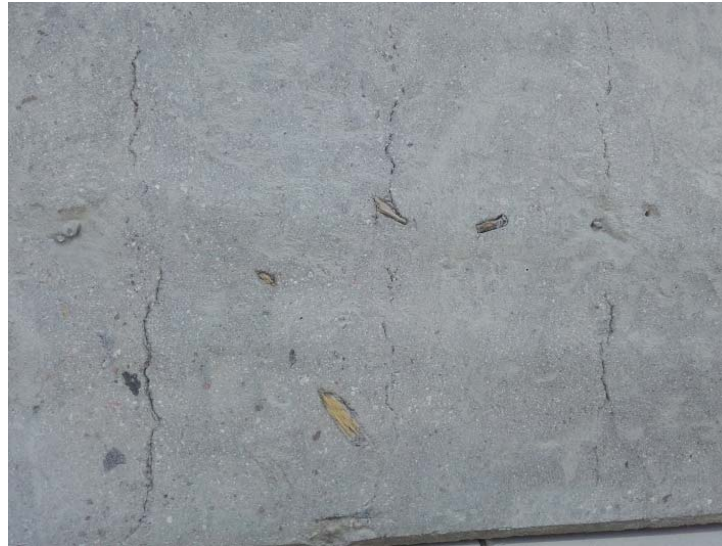
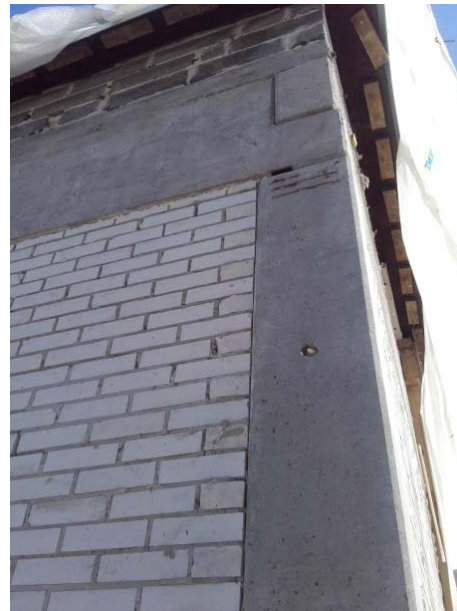
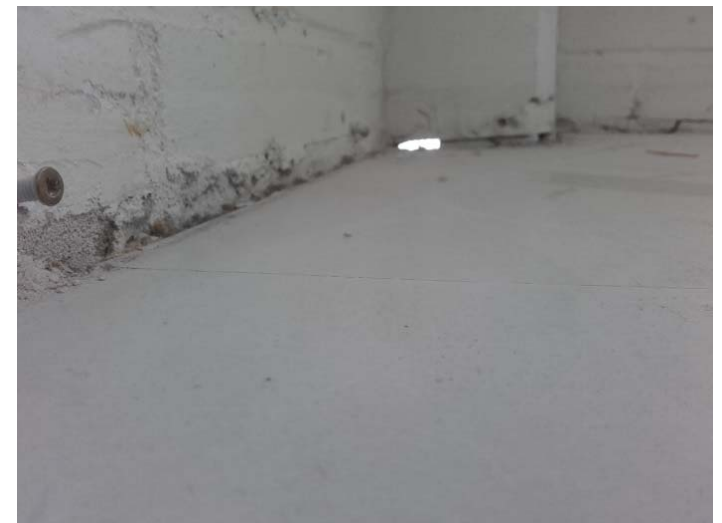
- Elementtipalkit roskaisia
- Pilareiden yläpään raudat pinnassa
- Laatastalon stoppari laudoitukset jätetty paikoilleen
- Pilareiden alapää jätetty juottamatta

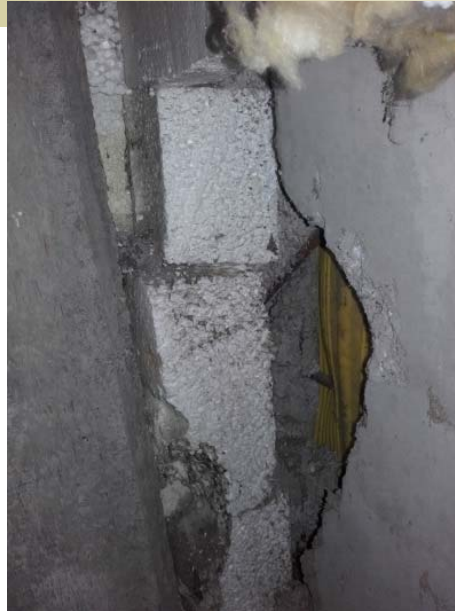
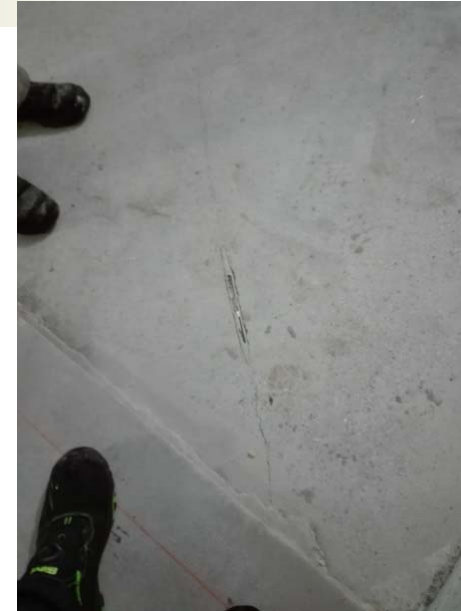
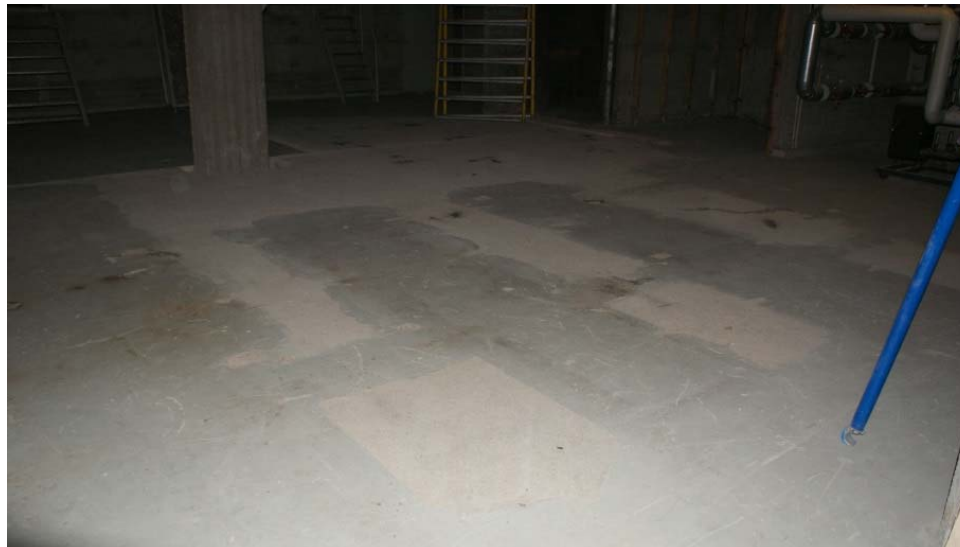
- Vanhat sokkelit reikäisiä
- IV-konehuoneiden lattiat pinnoittamatta koneiden alta
- Sähköputkia alapohjalaatan pinnassa

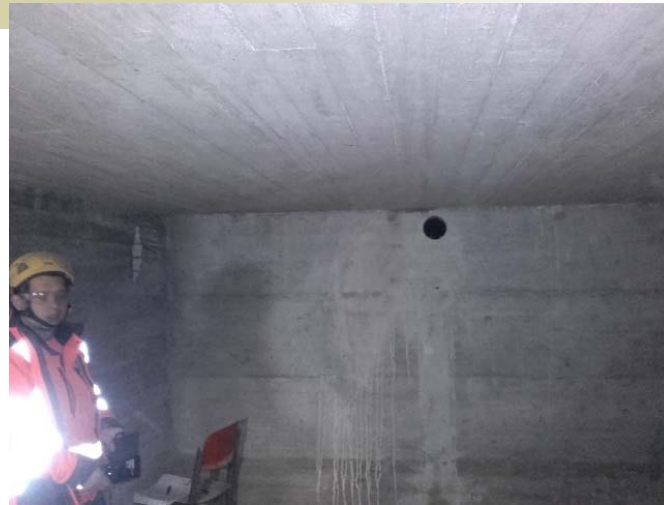
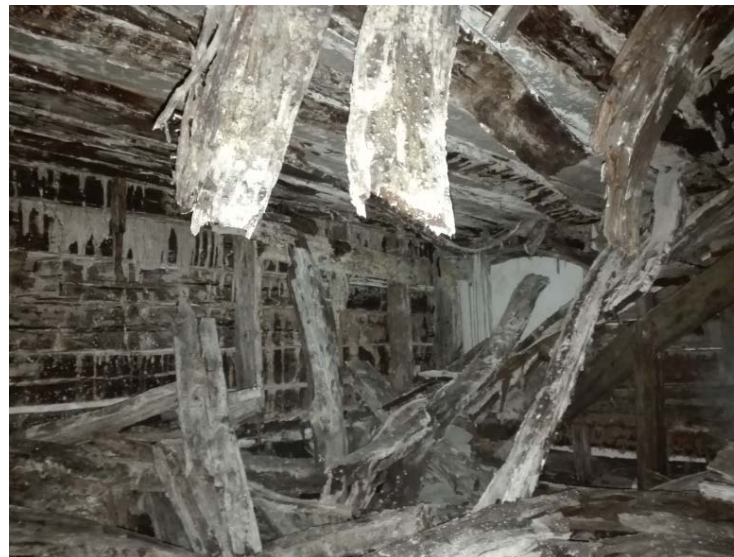
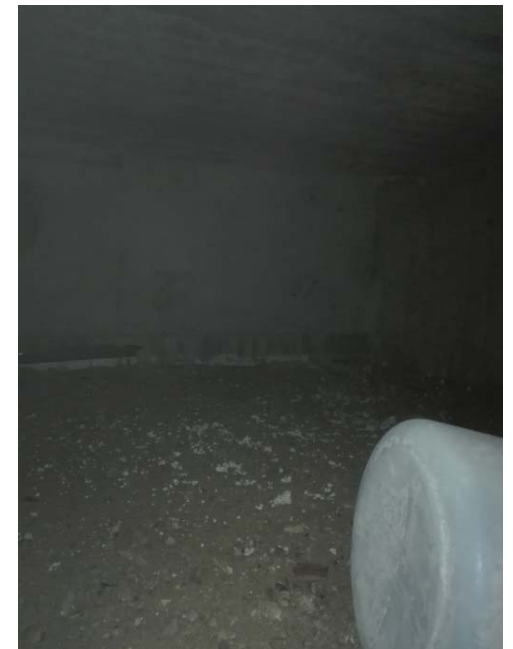
- IV-reittimuutos
- Portaasta löytyi vanha muotti
- Alusen puhdistus ja desinfiointi

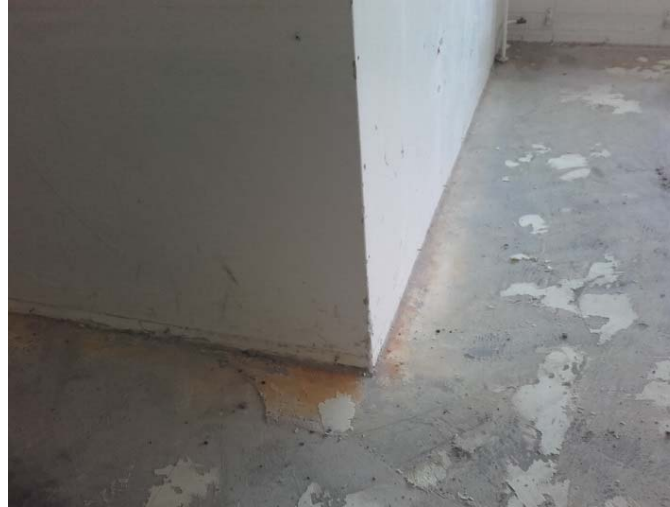
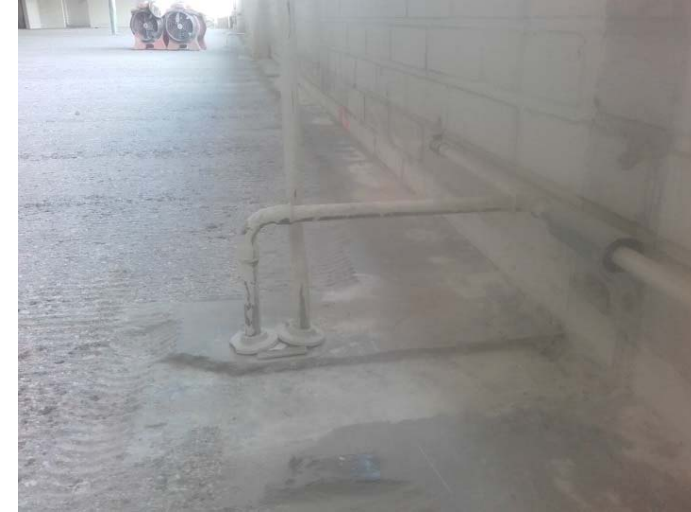
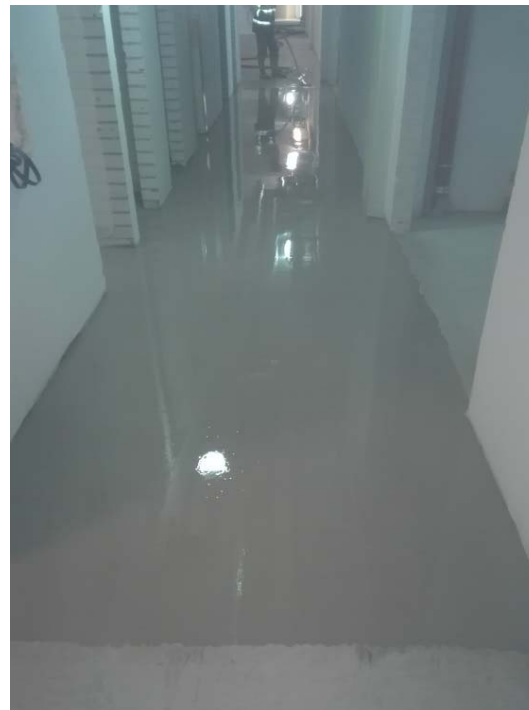
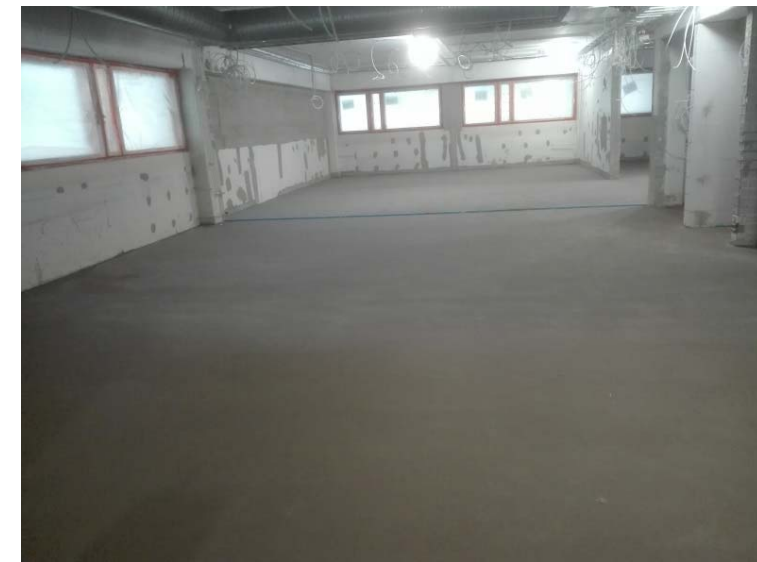
- Pintojen poiston jälkeen selkeä haju tiloissa
- Mittaukset paljastivat kahden viikon tuuletuksenkin jälkeen pitoisuuksien ylityksen
- Tasoitteet rouhittiin pois ja pohja käsiteltiin desinfiomalla
