**Loppuraportti**

# HIIDENSALMI, LOHJA

## PILAANTUNEEN MAAPERÄN KUNNOSTUS

# LOHJAN HIIDENSALMEN PILAANTUNEEN MAAPERÄN KUNNOSTUS

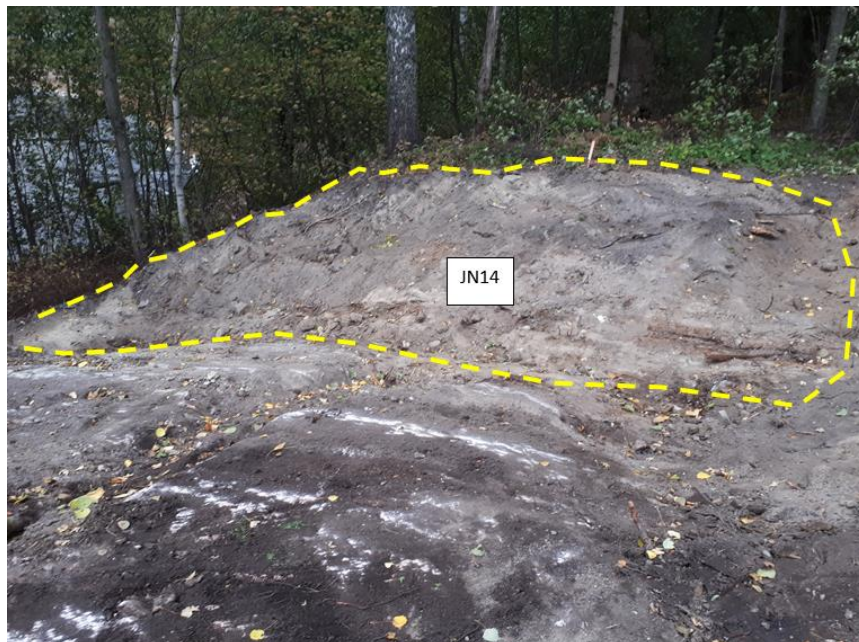
Kunnostustavoitteen ylittävä pitoisuus kuparia todettiin Lohjanjärven rannassa olevalla kunnostus-alueella kaivannon pohjoisseinämässä (kuva 1). Kunnostustavoitteen ylittävän maa-aineskerroksen paksuus on noin 30 cm rajautuen syvyysuunnassa kallion pintaan, joka näkyy kuvassa etualalla.

Kuva 1. Kunnostustavoitteen ylittävän maa-aineksen rajautuminen pohjoisseinämään

Todettu kuparipitoisuus ylittää lievästi ekologisin perustein määritetyn vertailuarvon 125 mg/kg. Laboratorion mittausepävarmuus huomioituna ylitys on kuitenkin hyvin pieni (17,5 mg/kg). Kaivamisen jatkaminen rannassa olisi edellyttänyt puuston kaatamista rantakaistaleelta, mitä lähivirkistysalueeksi kaavoitetulla alueella todettu pitoisuustaso huomioiden ei voida pitää perusteltuna. Kohde ei sijaitse luonnonsuojelualueella eikä kohteessa ole tiedossa olevia suojelua vaativia eliölajeja. Todettu kuparipitoisuus ei aiheuta ekologista riskiä suojelua vaativille eliölajeille. Kokonaisuus huomioiden kunnostuksen jatkamisen ekologiset haitat olisivat olleet saatavia hyötyjä suuremmat.

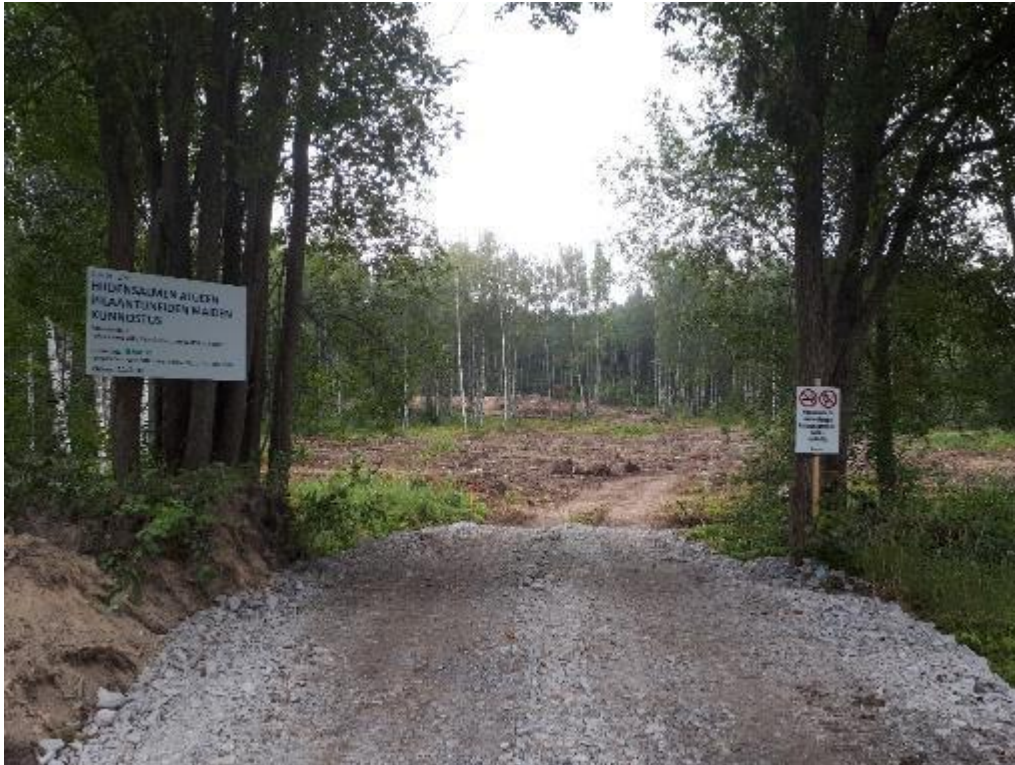
Kuva 1. työmaatle kunnostusalueelle. Etualalla kortteli numero 201, taka-alalla kortteli 203.

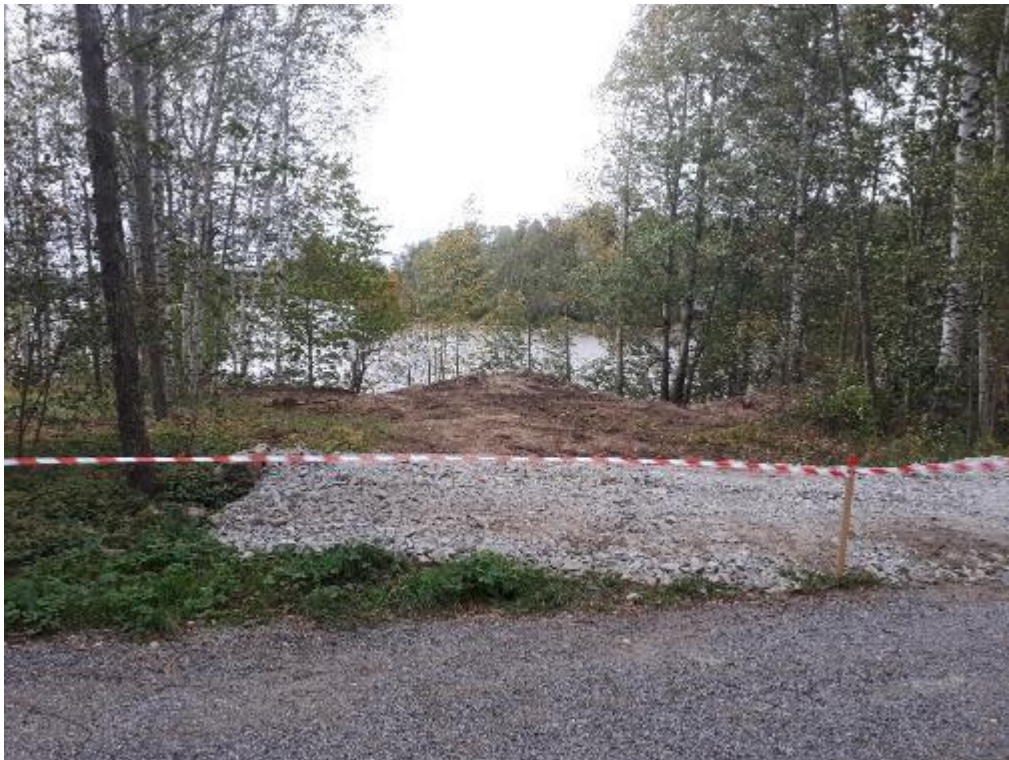
Kuva 2. Hiidensalmenpuisto 1 kunnostusalue.

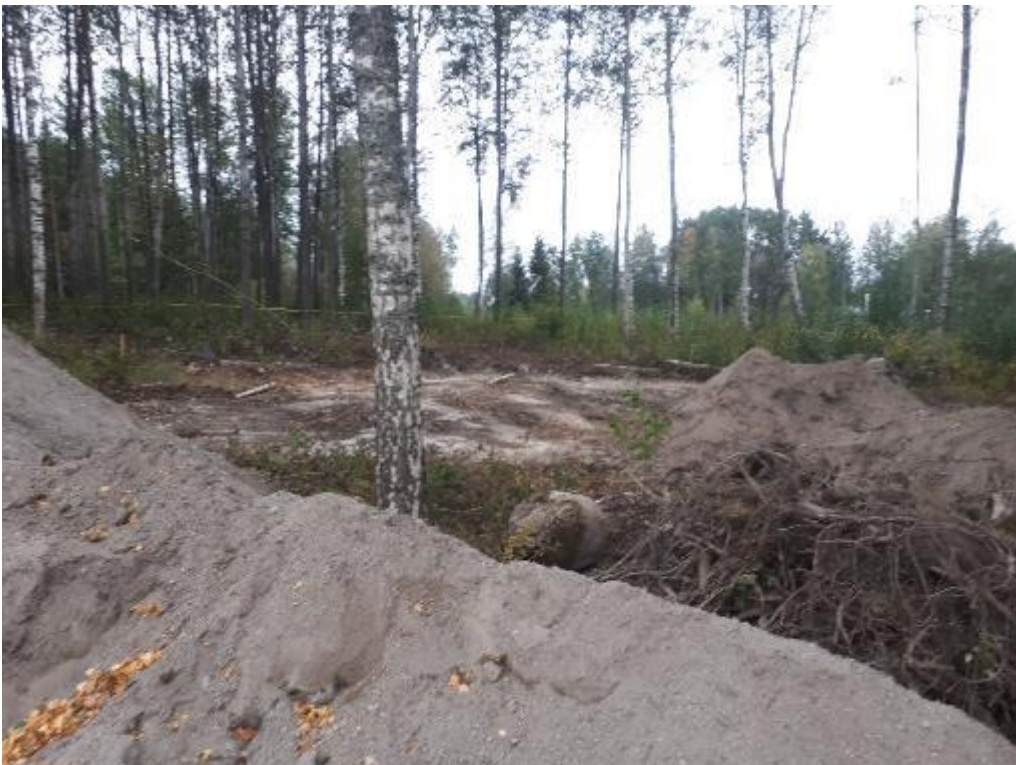
Kuva 4. Kortteli 204 kunnostusalue.

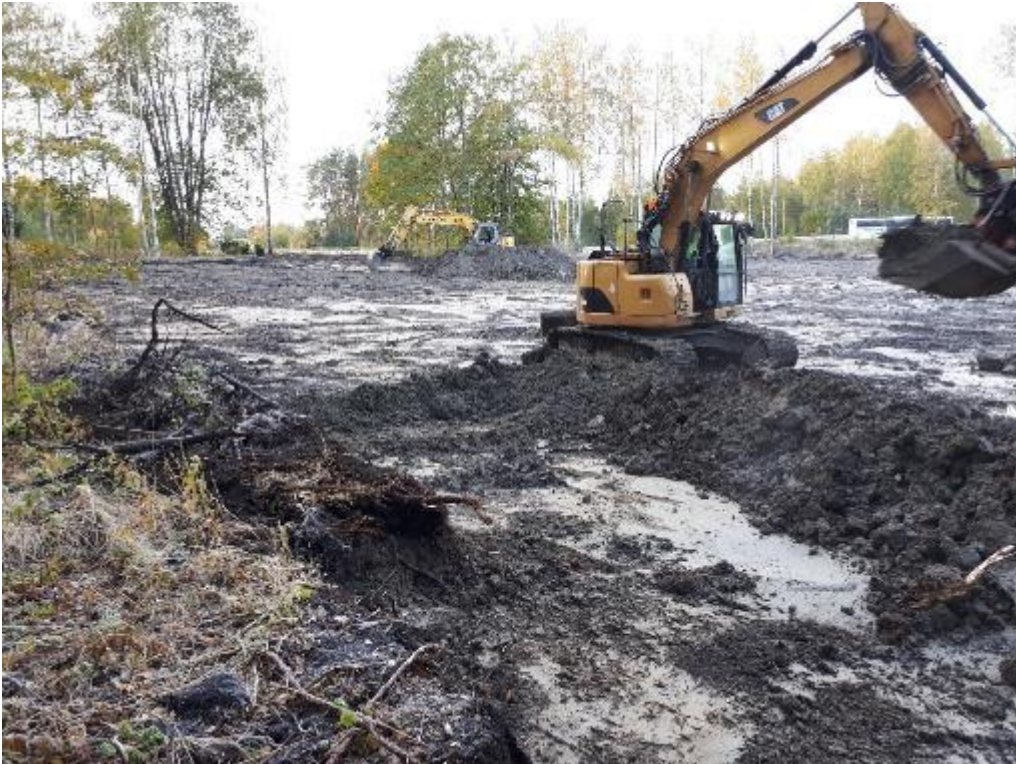
Saatujen tulosten perusteella alueen maaperässä oli yhä PCDD/F- yhdisteitä yli asetetun kunnostustavoitteen, joten kunnostusta jatkettiin poistamalla toiset 30 cm maata. Maata poistettiin kaiken kaikkiaan 60 cm paksuudelta.

Kuva 6. Korttelin 201 alueelta poistettiin pilaantunutta maata yhteensä 60 cm kerros. Ensin 30 cm, jonka jälkeen toiset 30 cm.

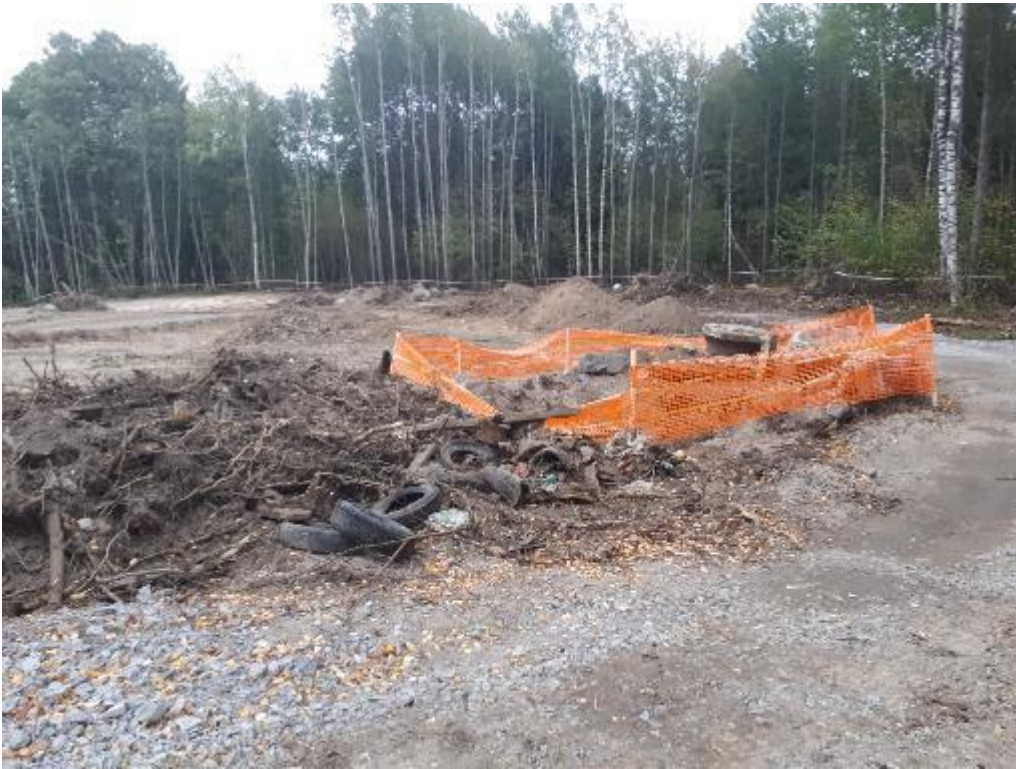
Korttelin lounaisosasta löydettiin kaivun yhteydessä maahan haudattua jätettä, kuten autonrenkaita, betonia ja puutavaraa, jotka poistettiin. Rosk'n Roll Oy:n jäteasemalle Lohjalle toimitettiin 7,86 betonijätettä ja 0,72 tonnia sekajätettä.

Kuva 7. Korttelin 203 alueelta löytynyttä rakennus- ja sekajätettä.
