# Lohjan kaupunki, Järnefeltin koulu

Helsingiuksentie 56, 08700 Lohja

Sisäilma-, rakenne- ja kosteustekninen kuntotutkimus  
15.5.2017

Työnro 31 12513.2

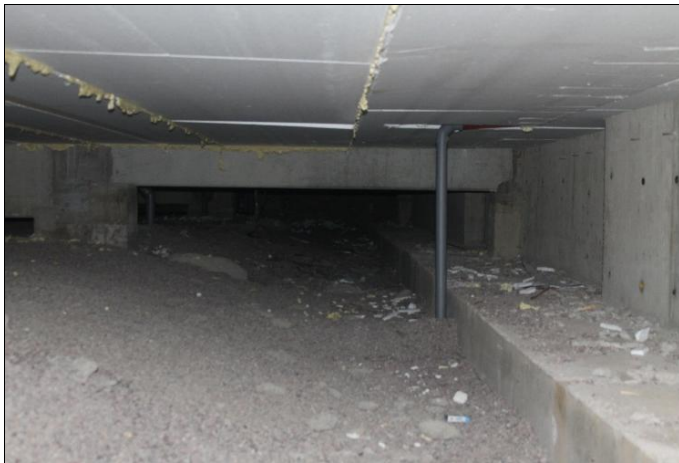
Kuva 1. Yleiskuva rakennuksenosan H ryömintätilasta, vss tilan vierustalla.  
Tila yleisilmeeltään siisti, maapohjan sorastuksen päällä ei ole orgaanista ainesta. Tilassa ei havaittu poikkeavia hajuja tai näkyviä merkkejä poikkeavasta ulkopuolisesta / maapohjan kosteudesta. Viemäriämpivientien ympäristöt ovat lämmöneristämättömiä

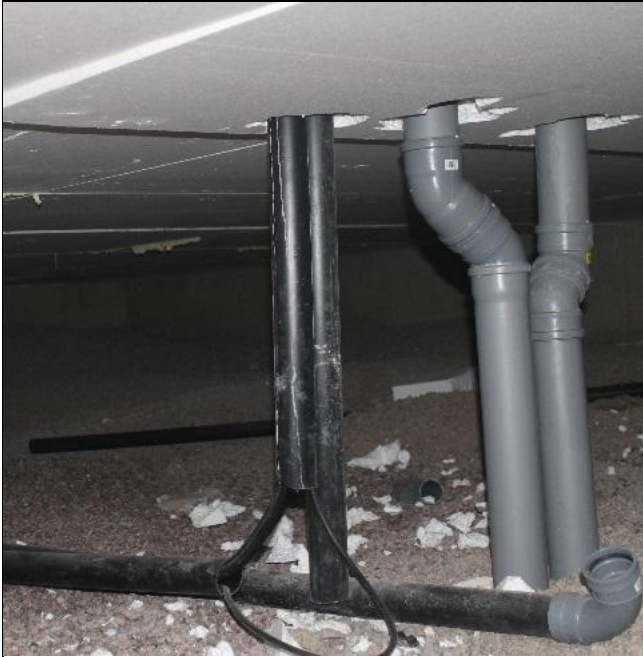
Kuva 5. H-osa: Ryömintätila wc-tilan 0171 kohdalla. Ontelolaataston alapinnassa olevat lämmöneristeet ovat paikoin irti ontelolaatastosta. Viemäriäpivientien ympäristöt ovat lämmöneristämättömiä. Ryhmäkeskukseen nousevien kaapelien syöttöputket ovat avoimia, korvausilmaa voi sekoittua ryömintätilasta sisäilmaan päin.

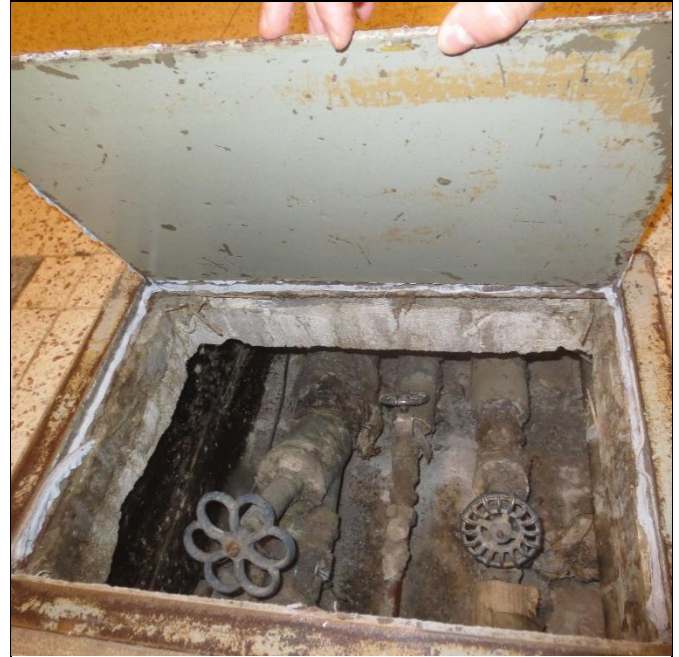
Kuva 6. Yleiskuva koulun vanhimmalla, alkuperäisellä osalla sijaitsevasta alapohjakanaalista. Kanaalissa on vanhat käytöstä poistetut putkistot. Saatujen lähtötietojen perusteella kanaalit on alipaineistettu. Luukut eivät ole kaasui-ilmatiiviitä. Kanaaleissa voi olla vaurioituneita materiaaleja (eristeitä, muottilautioja yms).

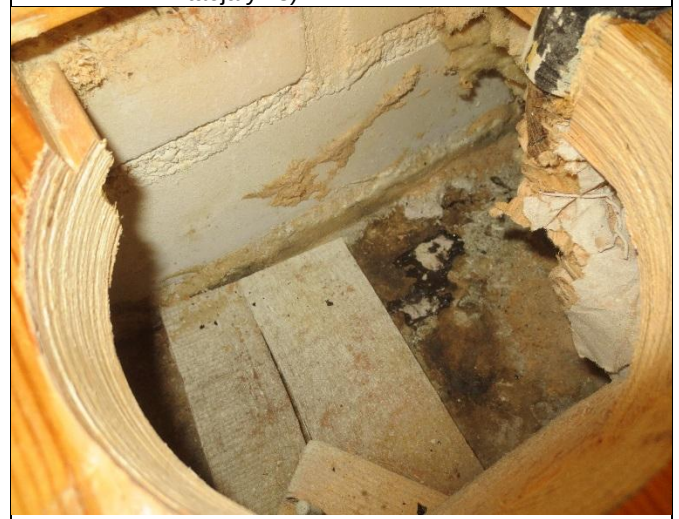
Kuva 8. Yleiskuva teknisen työn siiven puulattiasta. Pohjabetonilaatta on kosteudeneristetty bitumisivelyn.

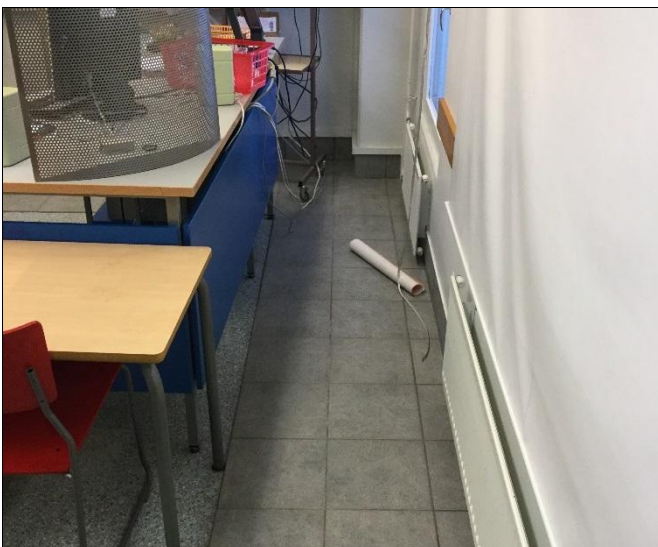
Kuva 9. D-osa, luokkahuone 004  
Tilan lattiassa ulkoseinän vierillä on lattiapinnoite uusittu aiempien kosteusvaurioiden seurauksena. Myös ulkoseinien alaosissa on todettu aiemmin kosteudesta aiheutuvaa pinnoitteen kuplimista.  
Lattiapinnat sekä seinien alaosat ovat pintakuivia pintakosteudentunnistimella havainnoiden.

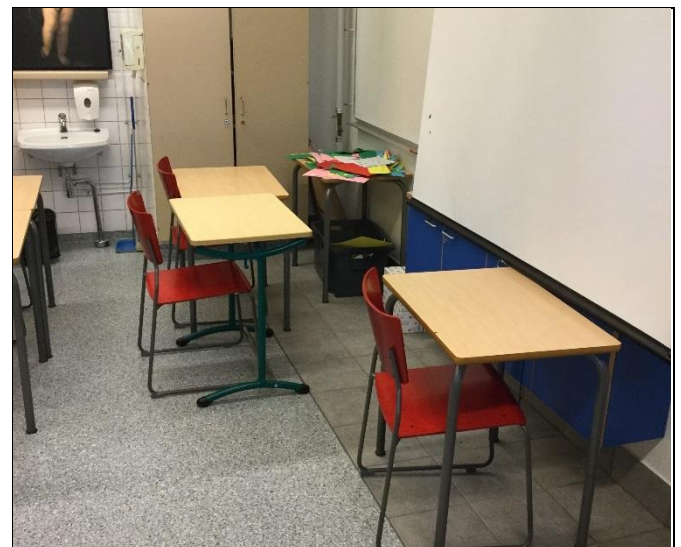
Kuva 10. D-osa, luokkahuone 004  
Tilan lattiassa päätyulkoseinän vierellä on lattiapinnoite uusittu aiempien kosteusvaurioiden seurauksena. Myös ulkoseinien alaosissa on todettu aiemmin kosteudesta aiheutuvaa pinnoitteen kuplimista.  
Lattiapinnat sekä seinien alaosat ovat pintakuivia pintakosteudentunnistimella havainnoiden.

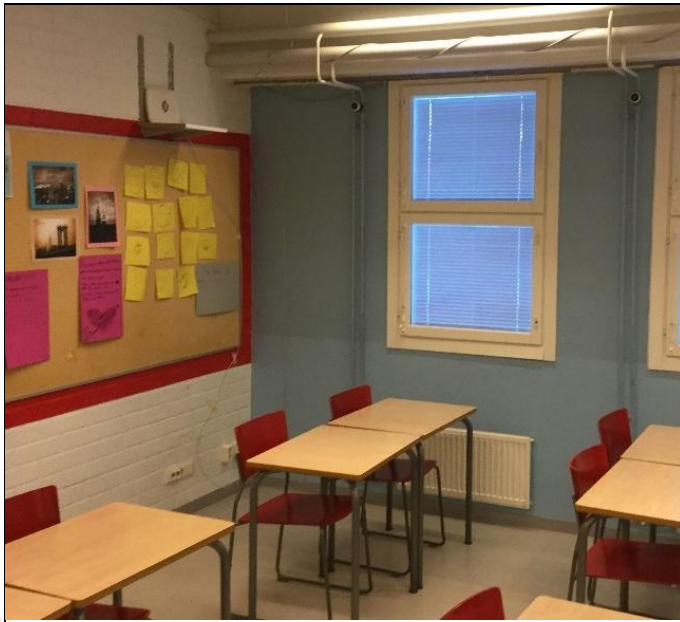
Kuva 11. A-osa; Luokkahuone 13  
Tilassa on esiintynyt aiemmin ulkoseinien alaosissa kosteudesta aiheutunutta pinnoniteen kuplimista. Ulkopuolen parantavina toimenpiteinä on tehty salaojien kunnostus ja patolevyjen asennus.  
Lattiapinnat sekä seinien alaosat ovat pintakuivia pintakosteudentunnistimella havainnoiden.

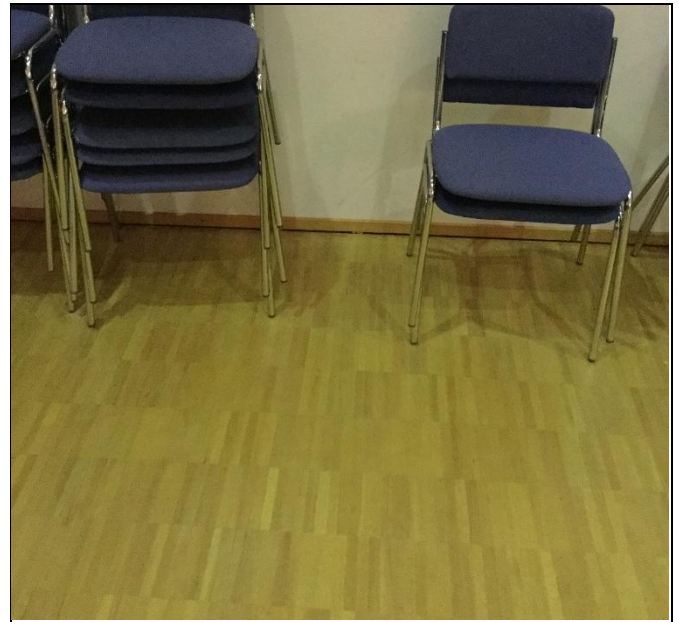
Kuva 12. A-osa; Auditorio  
Lattia on painunut ulkoseinänvierustalla. Lattia ja seinäliittymän kautta maapohjasta voi sekoittua ilmaa huonetiloihin päin.

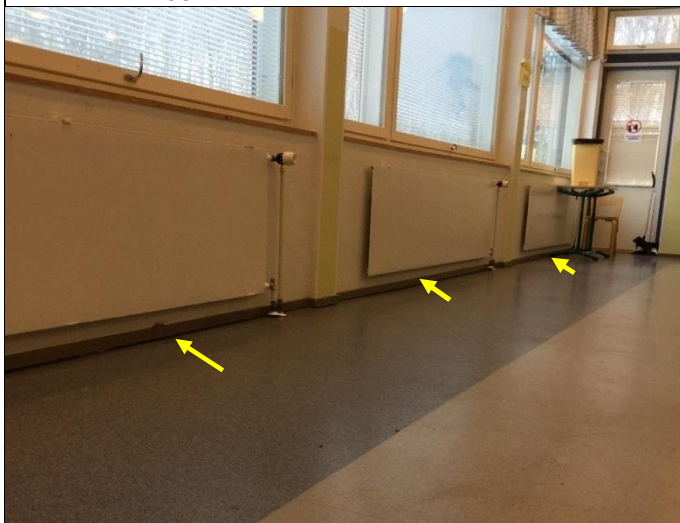
Kuva 13. Ruokasali 143  
Maanvaraisen lattian ja seinäliittymän raja-  
sauma on auennut, lattia hieman painunut.

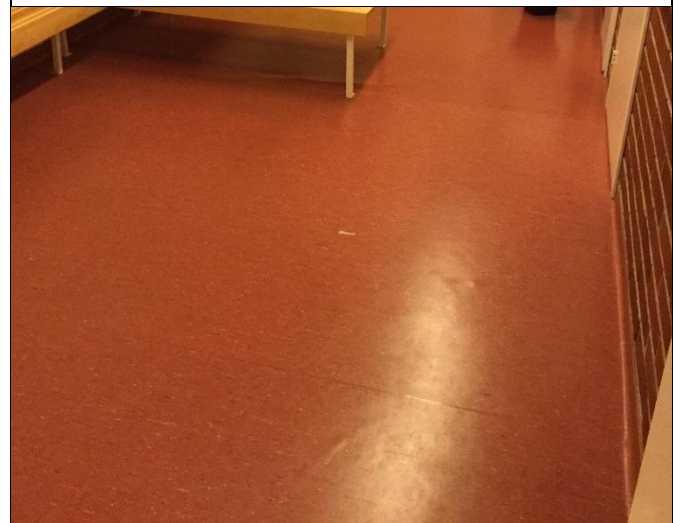
Kuva 14. E-Osa, Liikuntasali, naisten pukuhuone 221  
Lattiapinnoite kupruilee, tasoite irronnut  
alustastaan, alue on pintakuiva

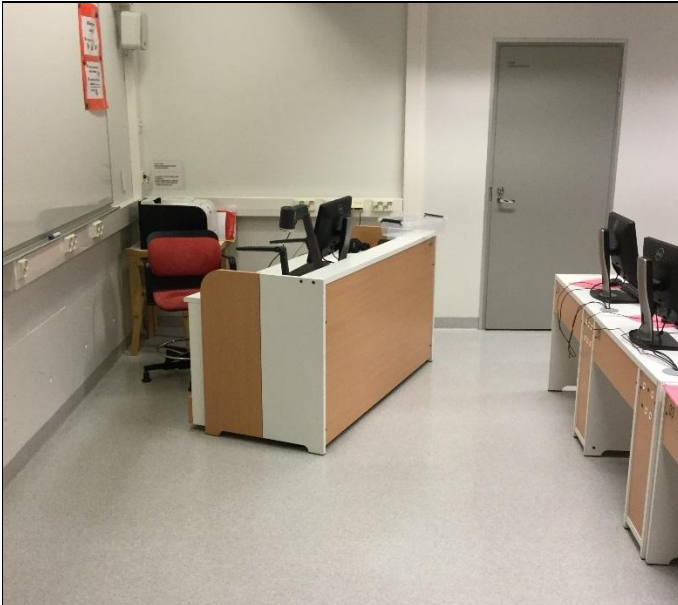
Kuva 15. H-osa: Vss-tila, luokka 0163  
Lattian reuna-alueella esiintyy poikkeavaa kosteutta pintakosteudenilmaisimella ja viiltomittausten perusteella kosteus on yli liima-aineille kriittisenä pidettävän kosteuden (RH yli 85%)

Poikkeavaa kosteutta alapohjarakenteissa todettiin H-osan pohjakerroksen vss tilan luokkahuoneissa 0161 ja 0163. Tutkimuspisteissä todettiin aistinvaraisesti myös mattopinnoitteen liima-aineiden pilaantumista. Poikkeavaan kosteuteen voivat olla syynä liian märälle alustalle tehty pinnoitus ja/tai lattian betonirakenne saattaa olla kapillaarisessa yhteydessä alempiin betonirakenteisiin (kosteusnousu maapohjasta anturarakenteen kautta).

- o H-osalla väestönsuojatilojen luokkahuoneissa 0161 ja 0163 lattiapinnoitteet poistetaan, tasoitteet ja liima-aineet jyrityn puhtaalle betonipinnalle. Rakenteet kuivataan lattiapinnoitteen materiaalivalmistajan antamien ohjeiden mukaan. Työn aikana rakennearvojen varmistettava mahdollisen kapillaarisen kosteusnousun mahdollisuus rakennetta pitkin, korjaavat toimenpiteet arvioitava tarkastuksen perusteella (esim: lattiapinnoitteen alle kapseloiva kosteussulkukerros, lattiapinnoitteen vaihto hyvin vesihöyryä läpäiseväksi materiaaliksi).

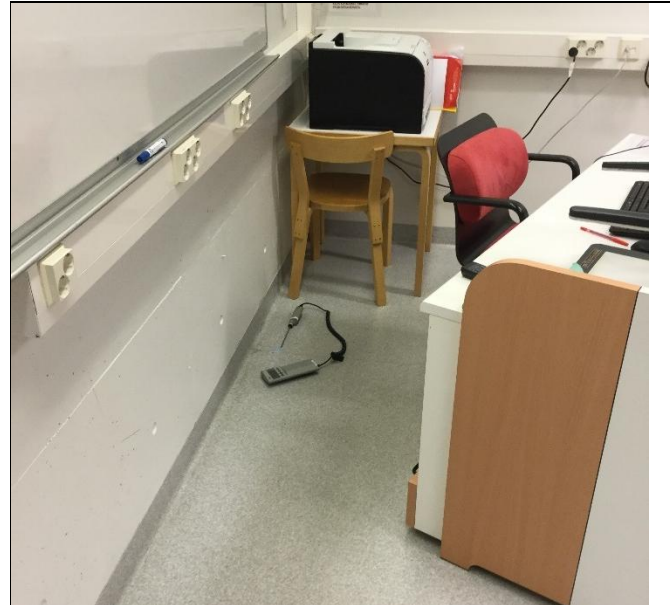
Kuva 16. H-osa: Vss-tila, luokka 0163  
Lattian reuna-alueella esiintyy poikkeavaa kosteutta pintakosteudenilmaisimella ja viiltomittausten perusteella kosteus on yli liima-aineille kriittisenä pidettävän kosteuden (RH yli 85%)  
Mittauspiste 4. Pisteessä liima-aineet ovat aistinvaraisten havaintojen perusteella pilaantuneet.

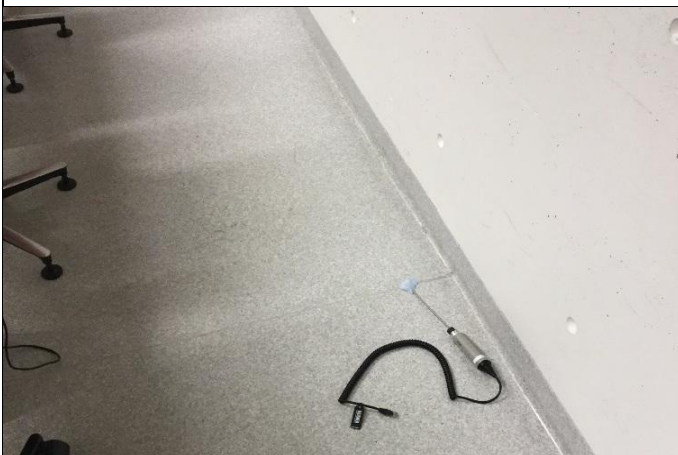
Kuva 17. H-osa: Vss-tila, luokka 0163  
Mittauspiste 1. Pisteessä liima-aineet ovat aistinvaraisten havaintojen perusteella pilaantuneet.

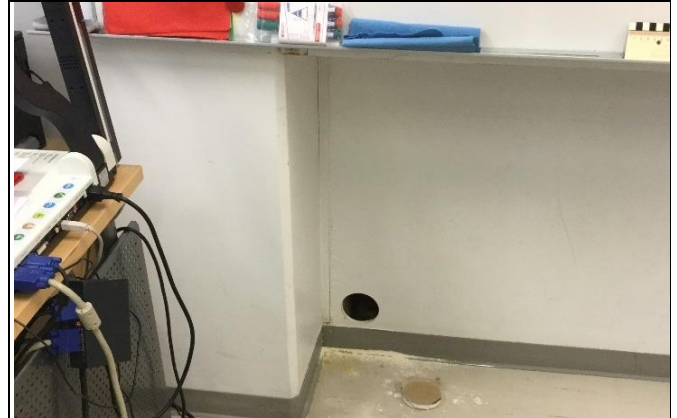
Kuva 26. D-osa, luokkahuonetilan 003 päätyseinä. Seinärakenne poikkeaa suunnitelmien mukaisesta teräsbetonielementtirakenteesta. Sisäseinä on toteutettu puukoolattuna kipsilevyrakenteena, seinässä ei ole höyrinsulkuja. Seinän sisältä on yhteys sokkelihalkaisuun.

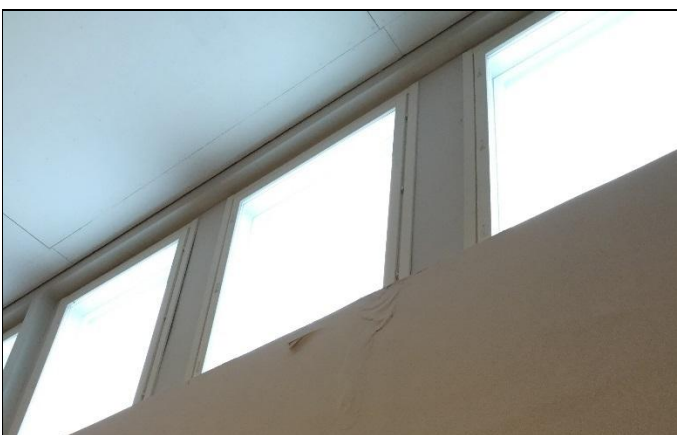
Kuva 27. E-osa, Porrashuone 197. Ikkunan alla on vanhat kosteudesta aiheutuvat valuma- / maalipintavauriojäljet

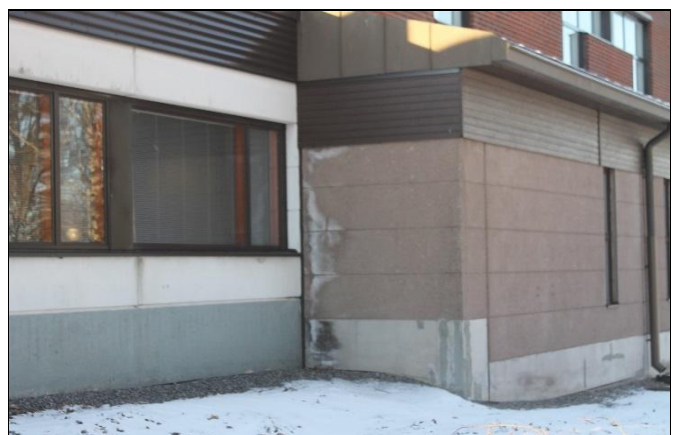
Kuva 28. G-E-osan ulkokulmaus  
E-osan betonielementissä kalkkihärmää, vastaavantyyppinen kohta kuin D-osalla, vrt valokuva 24

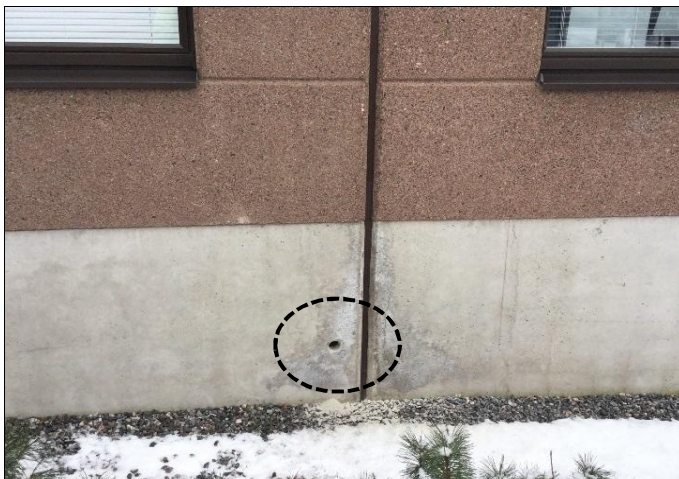
Kuva 29. D-osa seinäelementti (tilan 003/004 kohdalla). Yleiskuva materiaalinäytteiden kohdentamisesta. Seinäeristeestä materiaalinäyte 1, näytteessä viite vauriosta.

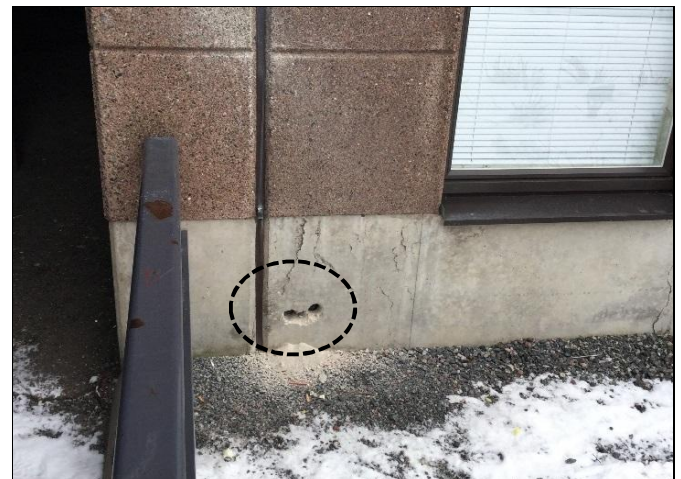
Kuva 30. D-osa seinäelementti (tilan 003 kohdalla). Seinäeristeestä materiaalinäyte 2, näytteessä vahva viite vauriosta.

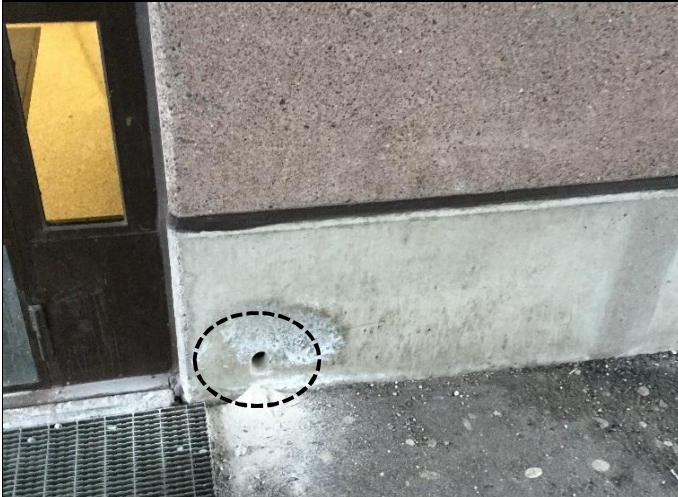
Kuva 31. D-osa seinäelementti (tilan 003 kohdalla)  
Seinäeristeestä materiaalinäyte 3, näytteessä heikko viite vauriosta.

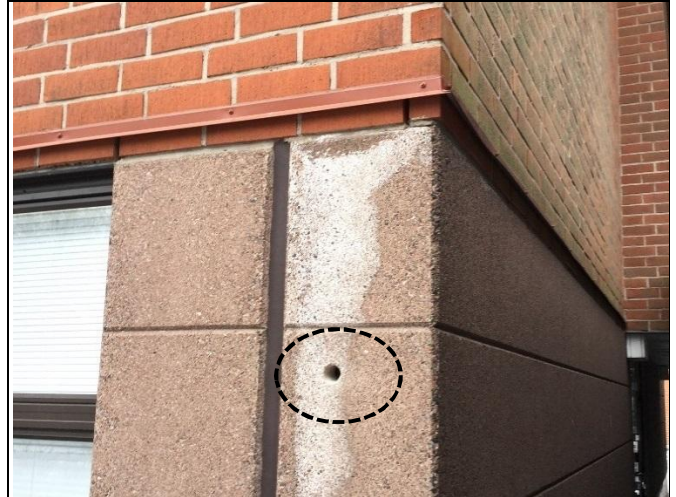
Kuva 32. D-osa seinäelementti (tilan 004 kohdalla)  
Seinäeristeestä materiaalinäyte 5, näytteessä ei viitettä vauriosta.  
Elementin päässä esiintyy kalkkihärmää, viite mahdollisesta ilmavuodosta.  
Sisäpinnalla ei havaittu vauriojälkiä tai kosteutta.

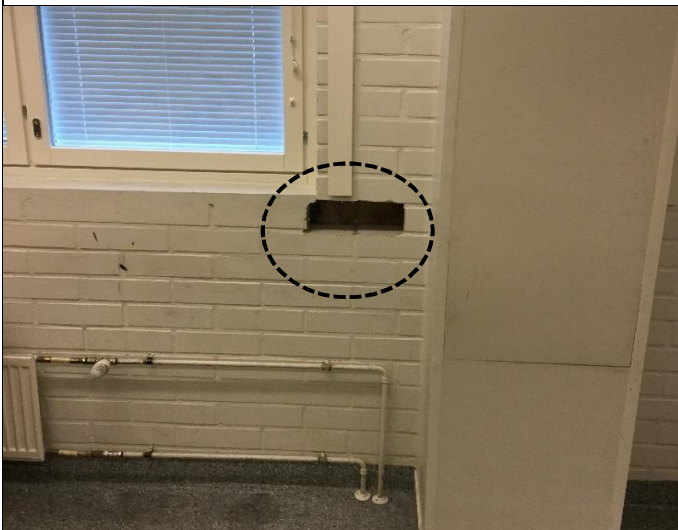
Kuva 33. D-osa, toinen kerros (tiili-villa-levy-tiili-seinära-  
kenne, tilan 103 kohdalla)  
Seinäeristeestä materiaalinäyte 7, näytteessä vahva viite vauriosta.

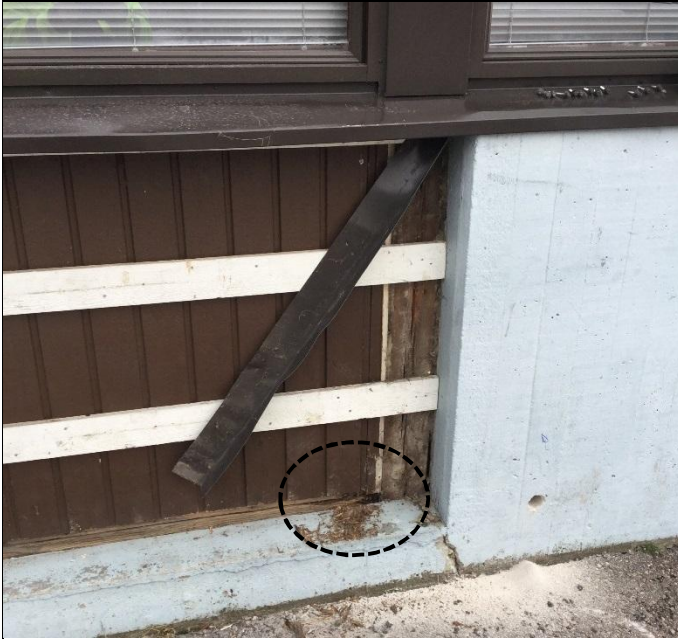
Kuva 35. G-osa, luokkahuoneen 109 kohta, vanha ummistettu "oviaukon" paikka. Kohdalta purettiin peltiverhous auki. Vanha ovi on jätetty alaosastaan paikalleen. Kynnyksen alla olevat puuosat ovat lahovaurioituneita, mutta kuivia. Seinäeristeestä materiaalinäyte 9, näytteessä vahva viite vauriosta.

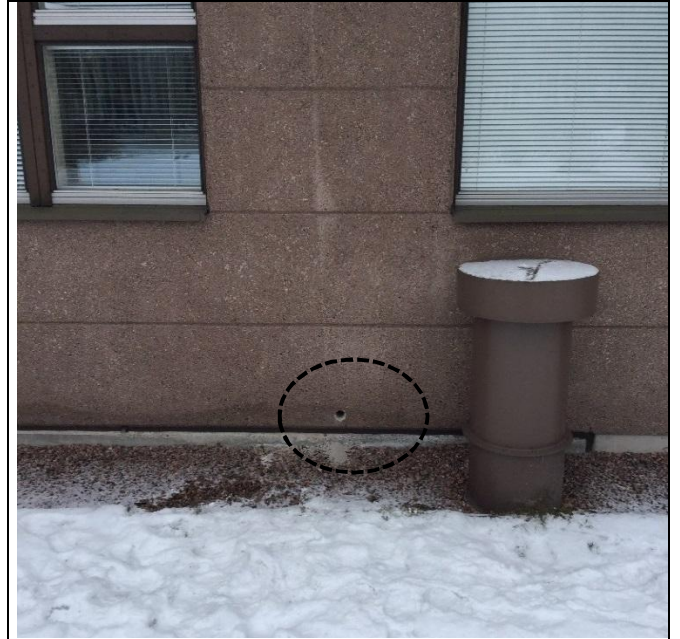
Kuva 36. A-B osa, luokkahuoneen 140 keskikohta. Seinäeristeestä materiaalinäyte 12, näytteessä heikko viite vauriosta.

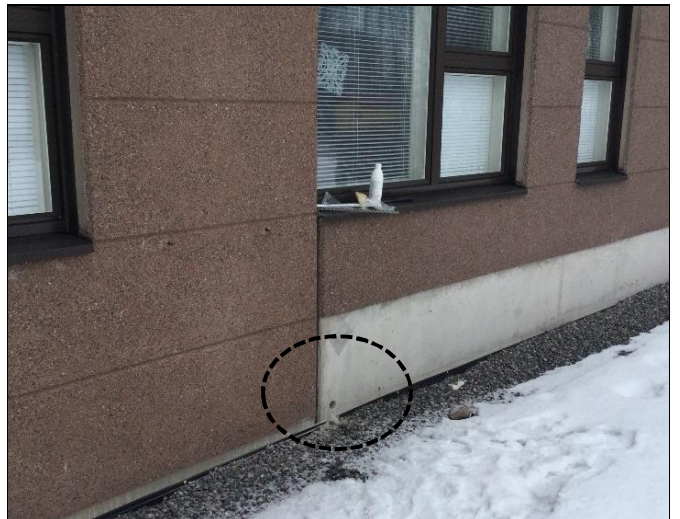
Kuva 38. A-osa, luokkahuoneen 130 kohta. Seinäeristeestä materiaalinäyte 14, näytteessä ei viitettä vauriosta. Luokkatilassa 130 julkisivuelementin sisäpinnan alaosassa on aiemmin ollut näkyviä kosteusvaurioita. Ulkopuolen kosteudenhallintaa on parannettu.

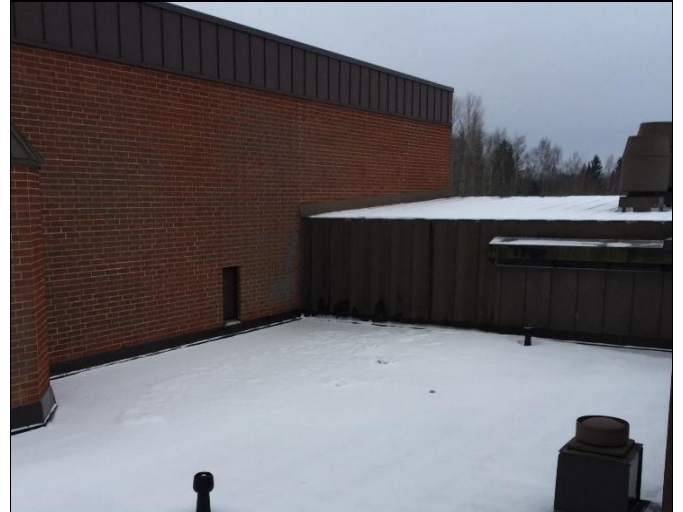
Kuva 44. Liikuntasalin viereisen E-osan "matalan" osan vesikate on uusittu. Kiinteistöhuollolta saadun lähtötiedon perusteella kulma-alueella on ilmeisesti liittyvissä rakenteissa (pellitykset, ylösnostotiiveys) tms "vuotopaikka", koska tietyllä sateella alueen kulmauksesta tiputtaa vuotovesiä liikuntasalin käytävälle.

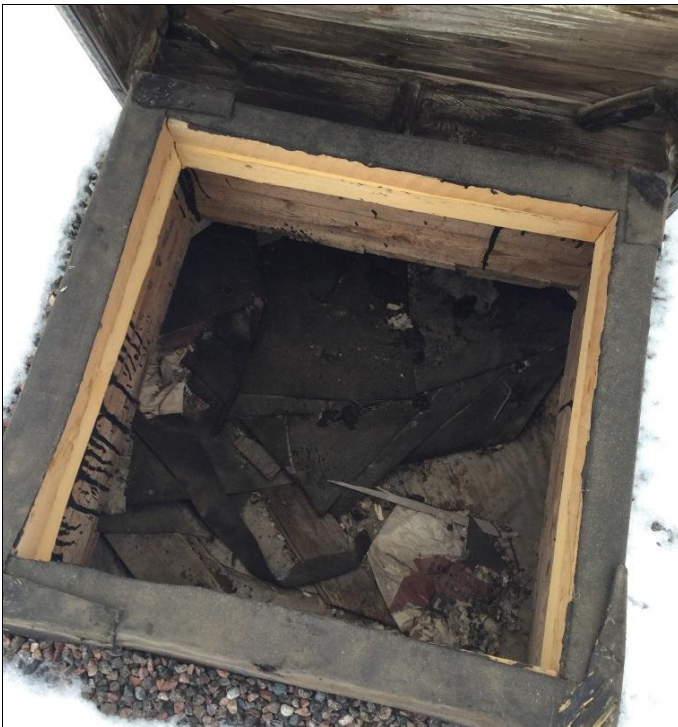
Kuva 45. B-F-osan puurakenteista yläpohjaa tarkastusluukun kohdalta. Tarkastusluukun laudoituksen alapinnassa on tummentumia, jotka viittaavat kosteuden tiivistymiseen luukun alapinnassa

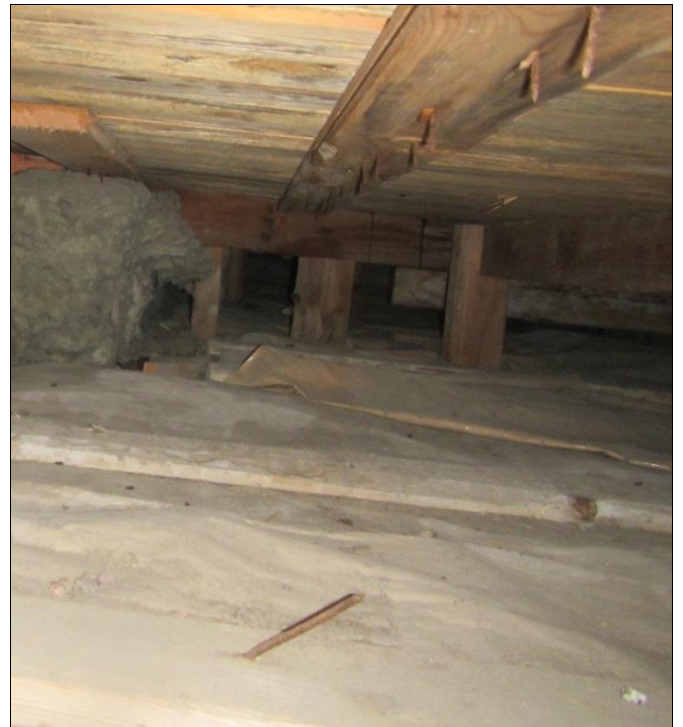
Kuva 46. B-F-osan puurakenteista yläpohjaa tarkastusluukun kohdalta  
Luukusta tarkastellen, nähdyllä osin ei havaittu akuutteja näkyviä kosteusvaurioita. Lauoituksen alapinnassa on jonkinverran tummentumia.

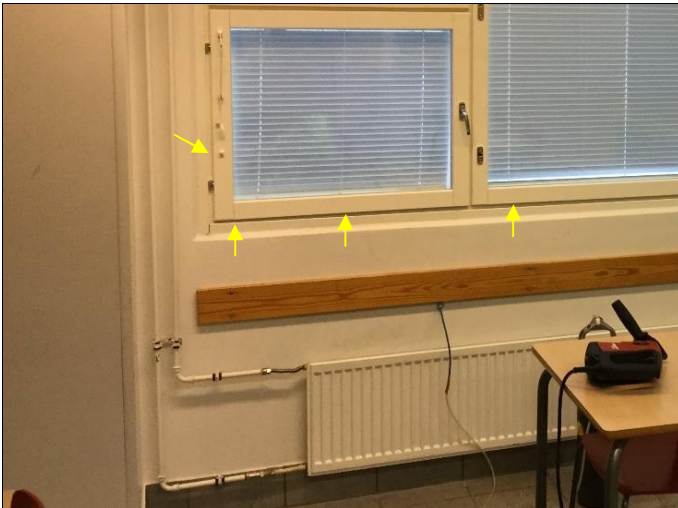
Kuva 49. D-osa, pohjakerros, luokka 004  
Ulkoseinän eristetilaan johdettu merkkiainekaasu sekoittuu seinän sisältä huoneilmaan päin erityisesti ikkunaliittymien ympäriltä sekä pilariliittymistä, välipohjan lattialiittymistä.

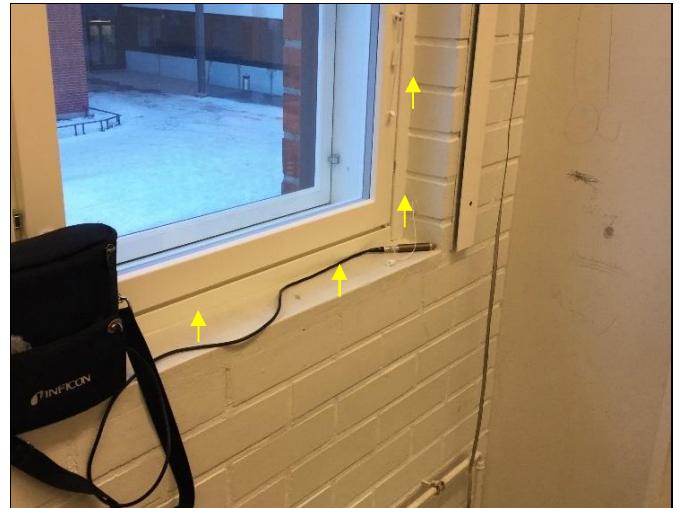
Kuva 50. D-osa, 2-krs luokkatila 109,  
Ulkoseinän eristetilaan johdettu merkkiainekaasu sekoittuu seinän sisältä huoneilmaan päin erityisesti ikkunaliittymien ympäriltä sekä pilariliittymistä, välipohjan lattialiittymistä.

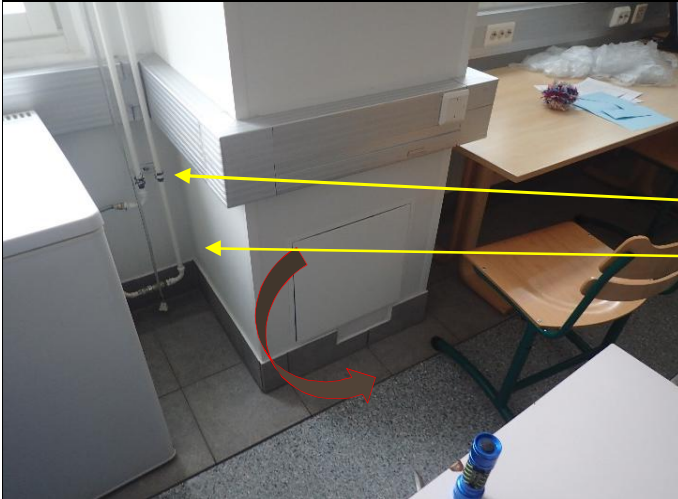
Kuva 51. D-osa, pohjakerros, luokka 004  
Yleiskuva ulkoseinälinjalla olevasta pilarin / sadevesiviemärin koteloinnista.  
Merkkiainetutkimusten perusteella ulkoseinään johdettu merkkiainekaasu kulkeutuu koteloon ja kotelosta huoneilmaan päin.  
Kotelon sisällä pilarin ja ulkoseinäelementin liitoskohta ei ole ilmatiivis.

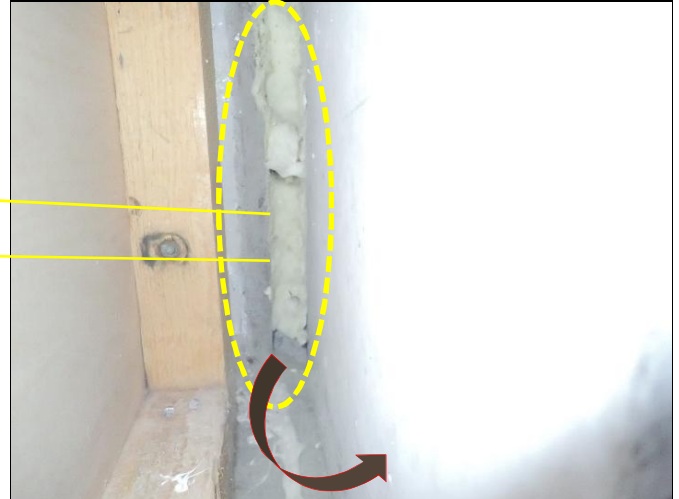
Kuva 52. Yleiskuva ulkoseinälinjalla olevasta pilarin / sadevesiviemärin koteloinnin sisältä.  
Kotelon sisällä pilarin ja ulkoseinäelementin liitoskohta ei ole ilmatiivis.

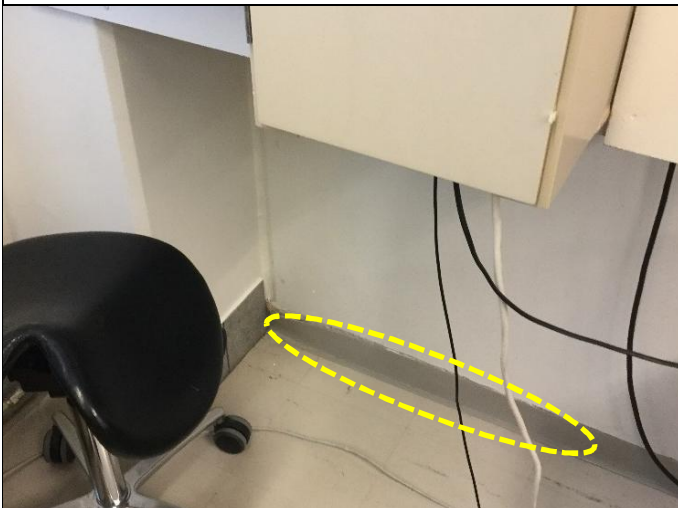
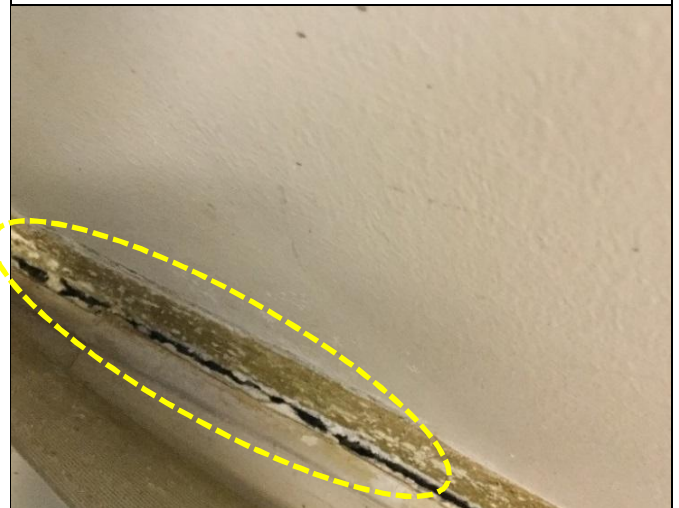
Kuva 53. D-osa, Luokka 003, päätyseinä  
Lattia ja seinäliittymä on avoin täyttömaahan.  
Maapohjasta tapahtuu ilmavuotoja sisäilmaan päin

Kuva 54. D-osa, Luokka 003, päätyseinä  
Lattia ja seinäliittymä on avoin täyttömaahan.  
Maapohjasta tapahtuu ilmavuotoja sisäilmaan päin

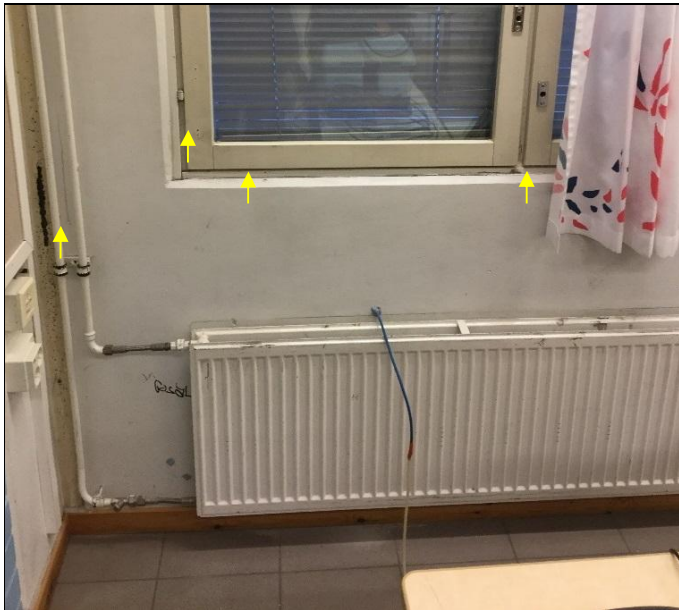
Kuva 55. B-osa, Luokka 140.  
Ulkoseinän eristetilaan johdettu merkkiainekaasu sekoittuu seinän sisältä huoneilmaan päin erityisesti ikkunaliittymien ympäriltä sekä avoimesta / rikkonaisesta seinään ja pilarin välisestä elastisesta saumasta. Lattia ja seinäliittymä on avoinna välipohjan hiekkatilaan (vss- holvi)

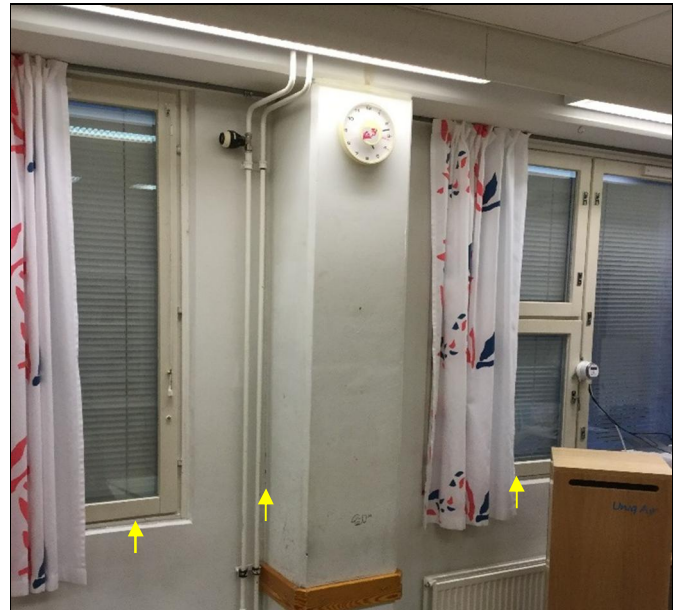
Kuva 56. B-osa, Luokka 140  
Ulkoseinän eristetilaan johdettu merkkiainekaasu sekoittuu seinän sisältä huoneilmaan päin erityisesti ikkunaliittymien ympäriltä sekä seinän ja pilarin välisestä elastisesta saumasta (sauma haljennut).

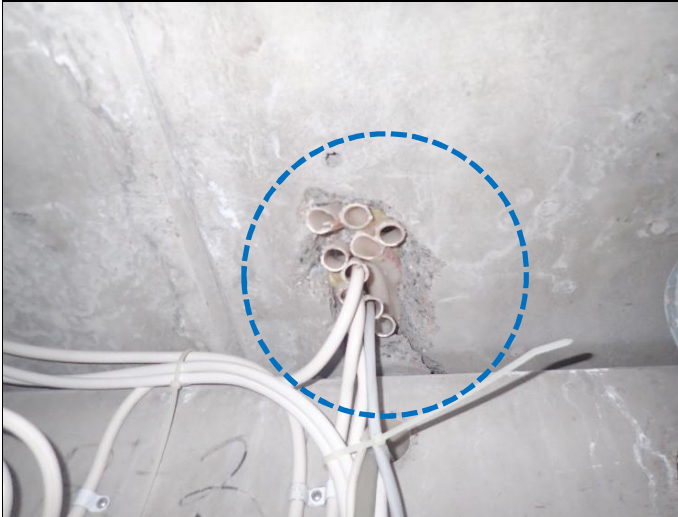
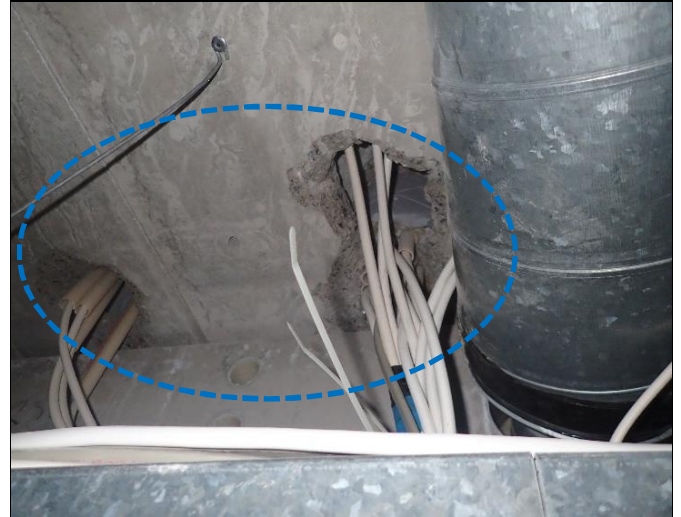
Kuva 59. D-rakennus, 2. krs käytävä alakaton päältä  
Avoimia läpivientejä / ilmayhteyksiä yläpohjan ontelotilaan

Kuva 60. D-rakennus, 2. krs käytävä alakaton päältä  
Avoimia läpivientejä / ilmayhteyksiä yläpohjan ontelotilaan

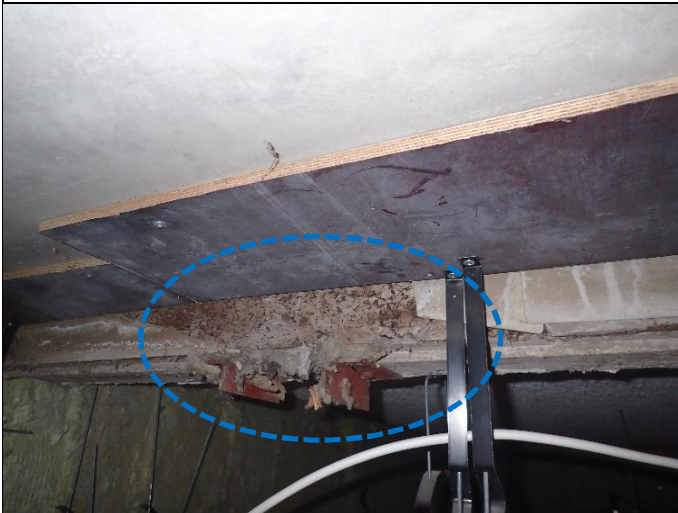
Kuva 61. B-osa, aula 101, kuva alakaton päältä.  
Vanhan ja uuden rakennusosan liittymäkohta, näkyvillä vanhan ulkoseinärakenteen korkkieristystä. Mahdolliset ilmayhteydet yläpohjarakenteiden kautta sisäilmaan päin.

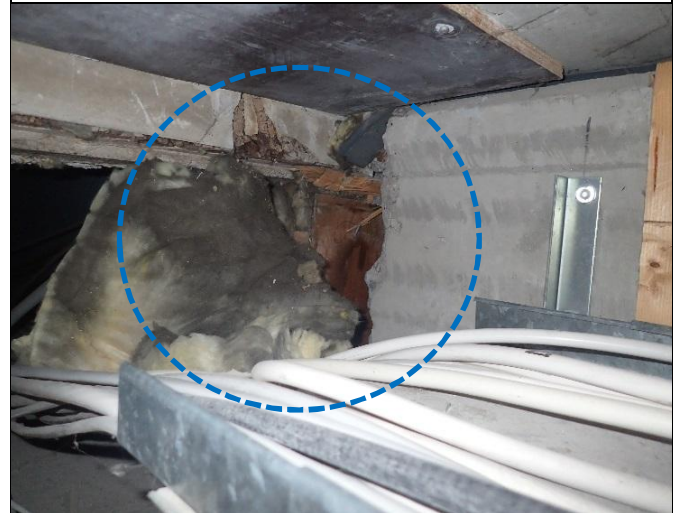
Kuva 62. B-osa, aula 101, kuva alakaton päältä.  
Vanhan ja uuden rakennusosan liittymäkohta ulkoseinälinjassa. Liittymäkohtaan suljettu villaa, alueelta selkeä ilmavuoto sisäilmaan päin, villa on tummunut ja alueella on ummehtunutta hajua.

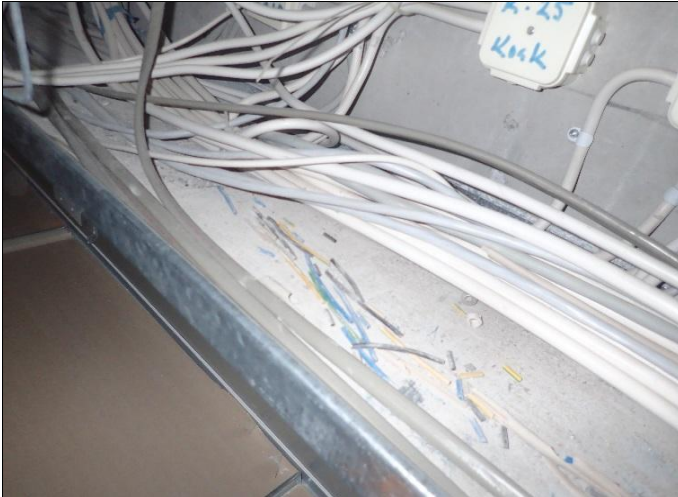
Kuva 63. D-osa, kuva käytävältä alaslasketun katon ja ylä-/ välipohjan välisestä tilasta. Kaapelihyllyjen sisällä on vahva kerros rakentamisaikaista pölyä, betonikappaleita sähköjohtojen paloja.

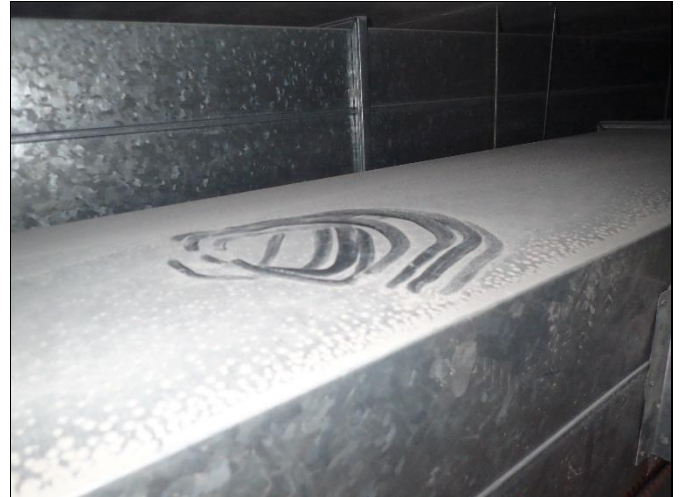
Kuva 64. D-osa, kuva käytävältä alaslasketun katon ja ylä-/ välipohjan välisestä tilasta. Ilmanvaihtokanavien päällä on merkittävää ja näkyvää pölykertymää.

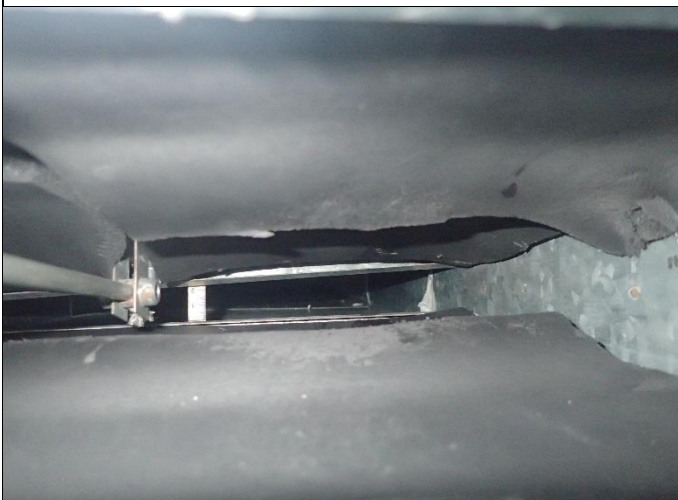
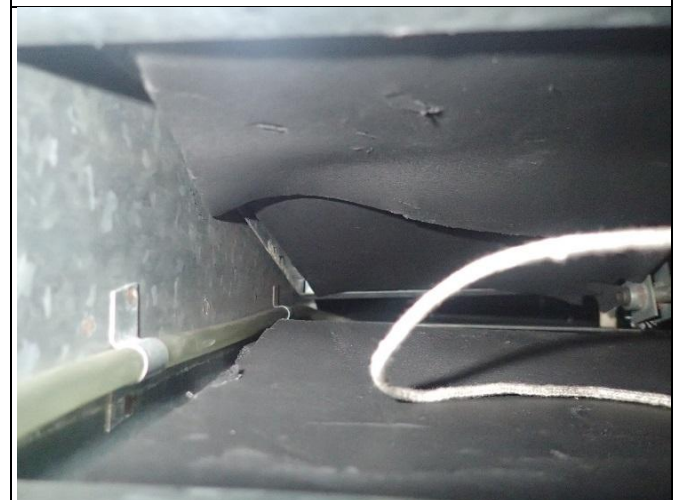
Kuva 69. D-osa, tuloilman päätelaite. Äänenvaimentimet on korvattu solumuovipinnoitteella kuituongelman poistamiseksi

Kuva 70. D-osa, tuloilman päätelaite. Äänenvaimentimet on korvattu solumuovipinnoitteella kuituongelman poistamiseksi
