# Anttilan koulun kosteusvauriotutkimukset

# Tytyrin Koulu

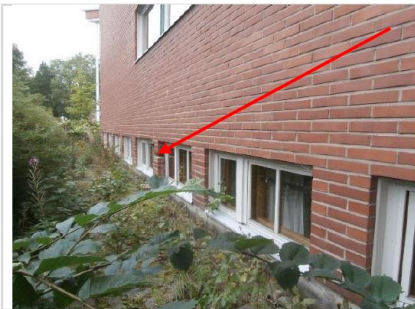
Kuva 18. Yleiskuva julkisivusta lounaaseen ja näytteenottokohta (MMS13-MMS17).

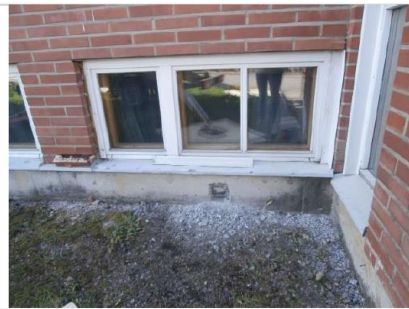
Kuva 19. Yleiskuva näytteidenottokohdasta (koillinen) MMS3-MMS11.

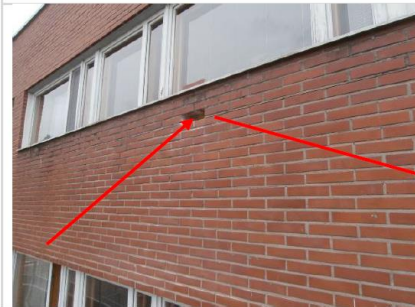
Kuva 20. Yleiskuva huoneen 2.11 kohdan rakenneavauksesta.

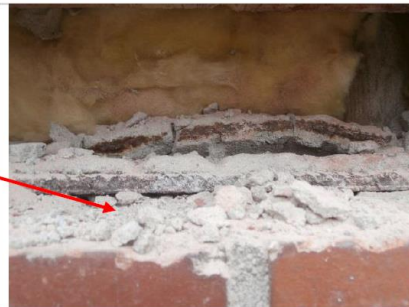
Kuva 21. Lähikuva ulkoseinärakenteesta huoneen 2.11 kohdalta.

Tiilimuurausten saumoissa olevat teräkset olivat ruostuneet ja osa saumoista oli auki. Yläosan muurauksissa oli tippumisvaara. Ikkunapellitykset ja listoitukset olivat ravistuneet, sateella pääsi vettä apukarmiin ja eristetilaan. Tiilimuurausten takana ei ollut tuuletusrakoa, eriste kastui pitkäkestoisessa sateessa ja sisäpuolelta karkaavasta vesihöyrystä. Mineraalivillassa erittäin runsaasti mikrobikasvustoja.

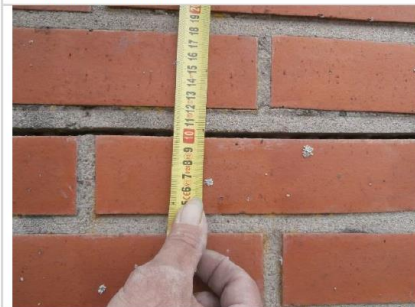
Kuva 22. Julkisivumuurausten laasti-saumoissa oli runsaasti halkeamia.

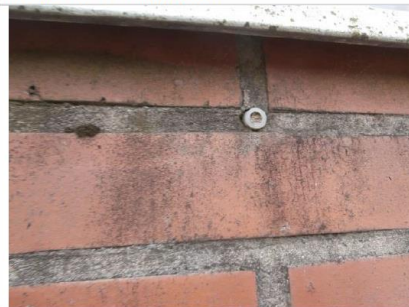
Kuva 23. Osa julkisivumuurausten tuuletusputkista oli tukossa. (esim. huoneen 2.26 kohta).

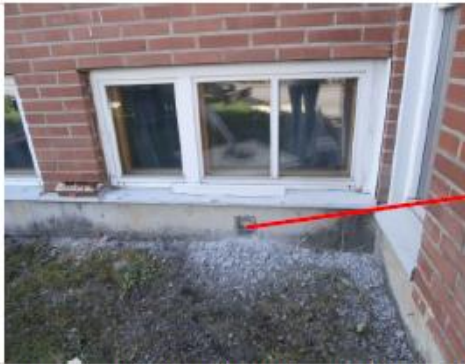
Kuva 76. Sockeliin tehty tutkimusaukko luokahuoneen 0.39 (MO ATK) kohdalla.

Perusmuurien lämmöneristeet olivat kosteita maassa liikkuvan veden vaikutuksesta. Salaojitusjärjestelmät eivät toimineet kunnolla. Lämmöneristeissä (Styrox) oli runsaita mikrobikasvustoja.

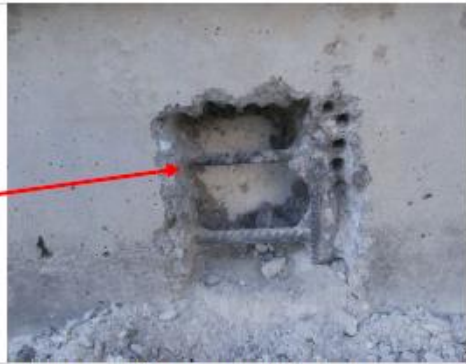
Kuva 77. Lähikuva avauskohdasta.

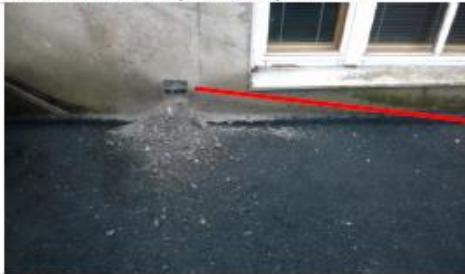
Kuva 78. Sockeliin tehty tutkimusaukko luokahuoneen 0.70A kohdalla.

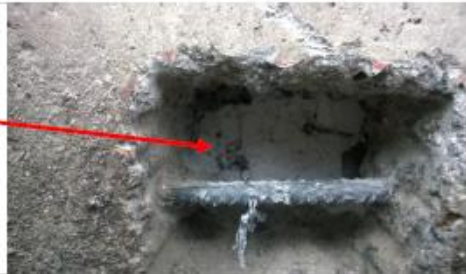
Kuva 79. Lähikuva avauskohdasta.

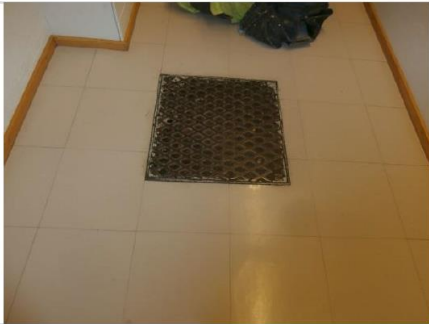
Kuva 42. Kellarin käytävällä 0.11 oleva lattialuukku, jonka kansi ei ollut tiivis.

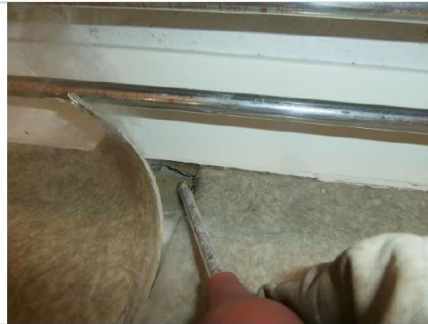
Kuva 43. Ulkoseinälinjalla oleva alalaatan halkeama, heikko ilmavirtaus huonetilaan päin. (huone 0.70A).

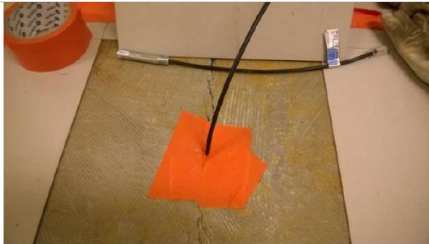
Kuva 44. Tutkimuskohta käytävällä 0.11.

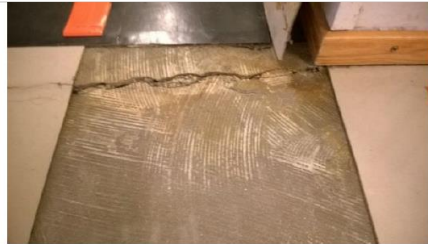
Kuva 45. Tutkimus ja näytteenotto kohta käytävällä 0.32 (MMS31).

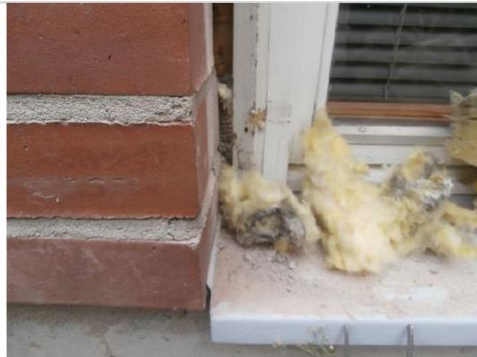
Ikkunan puitteet ja apukarmit olivat vaurioituneita. Tilkerakojen mineraalivilloissa oli erittäin runsaasti mikrobikasvustoja.

Kuva 50. Ikkunoiden tilkemateriaalina oli mineraalivillaa ja uretaanivaahtoa (huoneen 0.45 kohta).

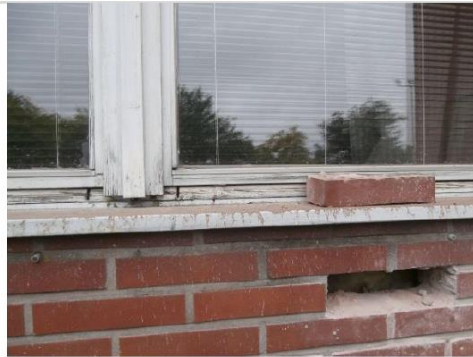
Kuva 51. Esimerkki huonokuntoisesta ikkunarakenteesta ja lähes vaakatasossa olevasta ikkunavesipelistä. (huoneen 1.08 kohta).

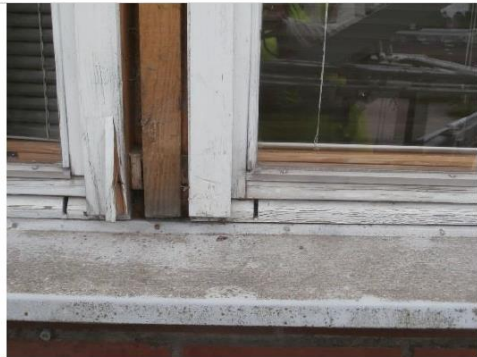
Kuva 52. Ikkunan tilkeraossa oli niukasti eristettä (huoneen 2.11 kohta).

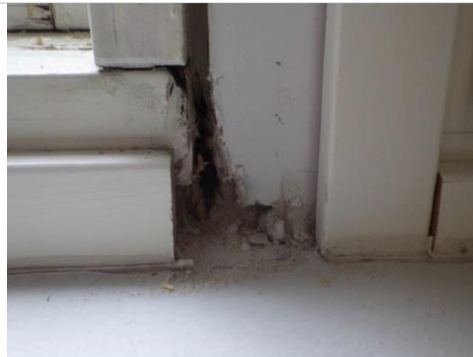
Kuva 53. Sisäpuolelta huonokuntoinen ja epätiivis ikkunarakenne (huone 1.79).

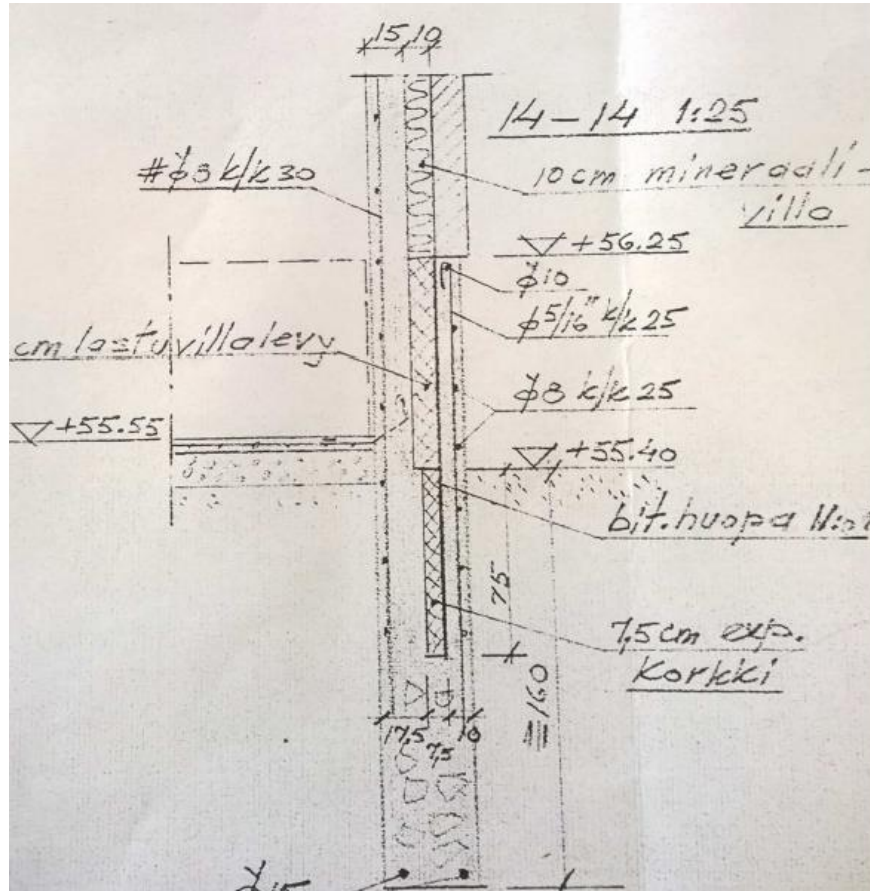
Tiiliseinän mineraalivillaeriste oli vaurioitunut, runsaasti mikrobeja.  
Valesokkelin takana oleva lastuvillalevy oli vaurioitunut, runsaasti mikrobeja.  
Maan alla oleva korkki oli vaurioitunut, runsaasti mikrobeja.

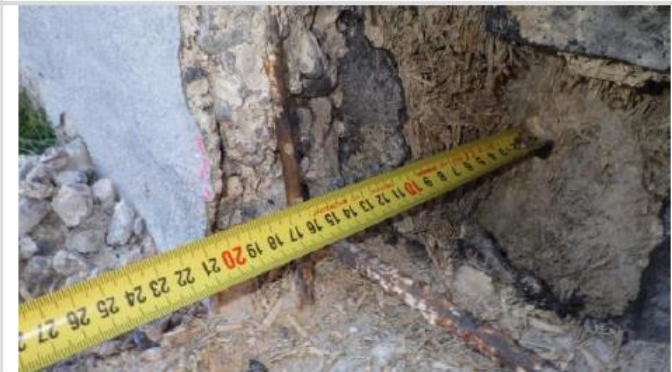
Kuva 30. Yleiskuvaa sokkelin rakenneavauksesta

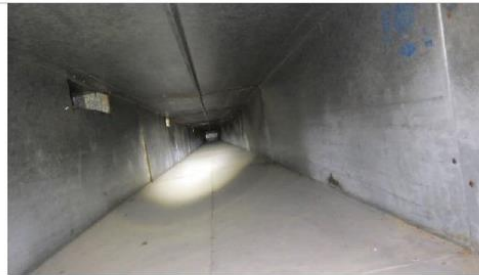
Kuva 19. Jakokanava opetustilan 0.18 kohdalla

Koko talon pohja oli täynnä kosteita kanaaleja, joita pitkin huono laatuinen ilma liikkuu.

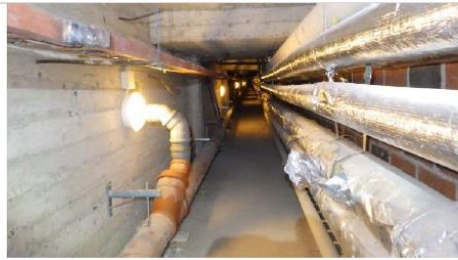
Kuva 20. Kellarissa oleva käytävä 03.

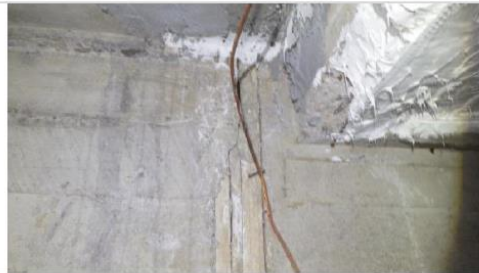
Kuva 21. Käytävässä oleva epätiivis liikunta-sauma

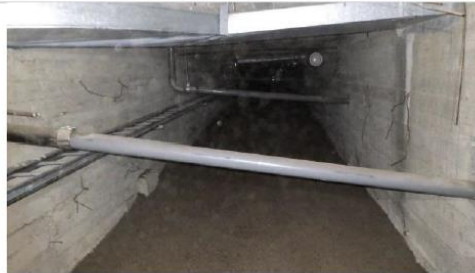
Kuva 22. Kellarissa oleva käytävä 03 vieressä on 230 mm leveä kanaali

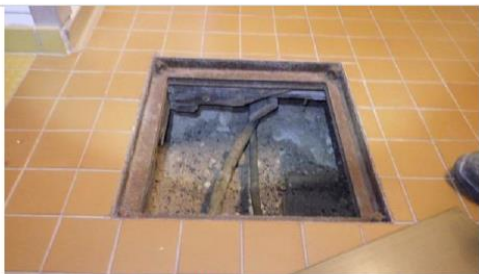
Kuva 25. Käytävällä k.12 oleva kanaali

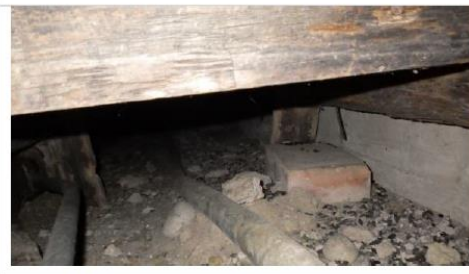
Kuva 26. Kanaalissa oli lautamuotit paikoil-laan, sekä pienjyrsijöiden jätöksiä.

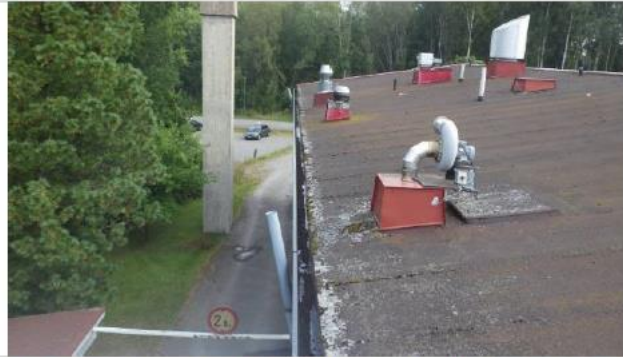
*Kuva 65. Räystäskourujen pohjalla on paksu kerros kattohuovasta irronnutta rouhetta ja kattohuovassa kasvaa sammalta*

Vesikaton korjaus vaatii katon avaamisen ja uudelleen rakentamisen.

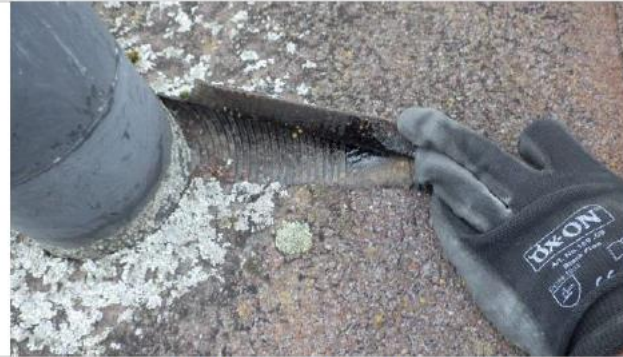
*Kuva 66. Kattohuopa oli tuuletusputken ympärillä irtonainen*

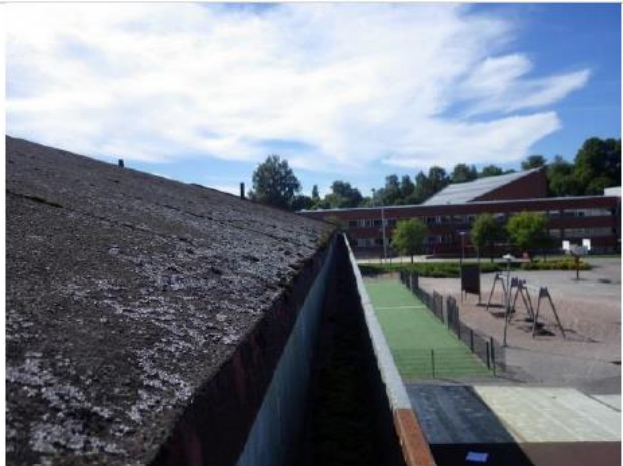
*Kuva 73. Vesikatteessa kasvustoa.*

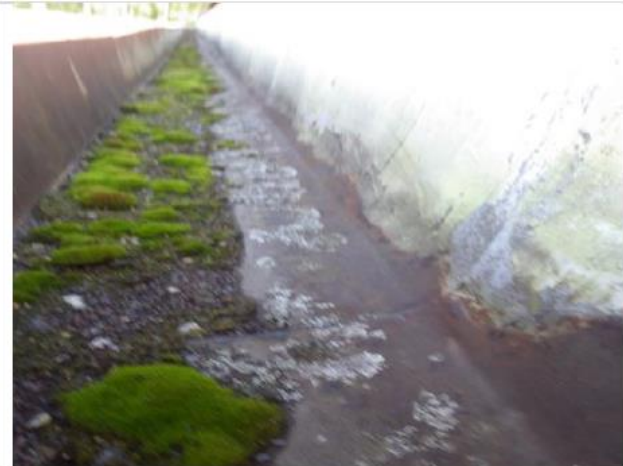
*Kuva 74. Räystäskourun pohjalla sammalta.*

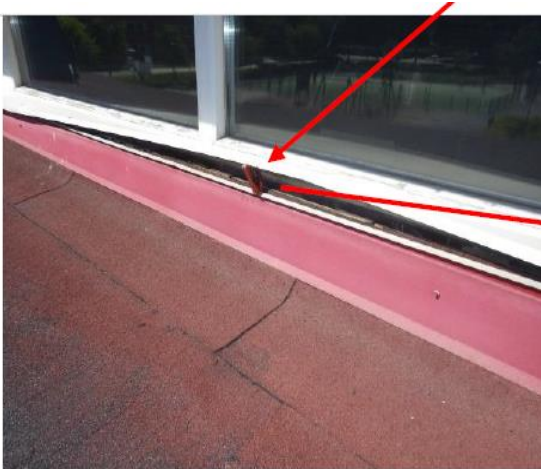
Kuva 51. Tuuletusrako avattuna

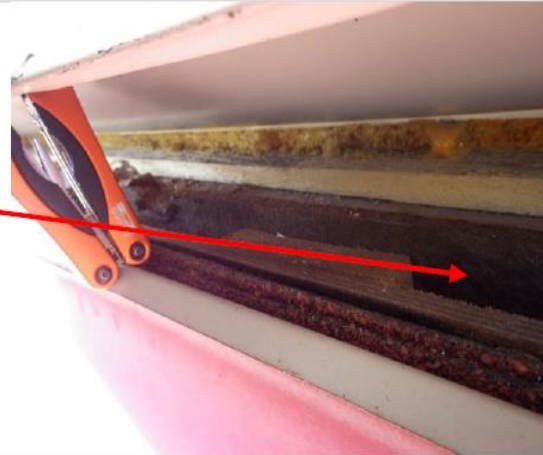
Kuva 52. Tuuletusrako 22 mm

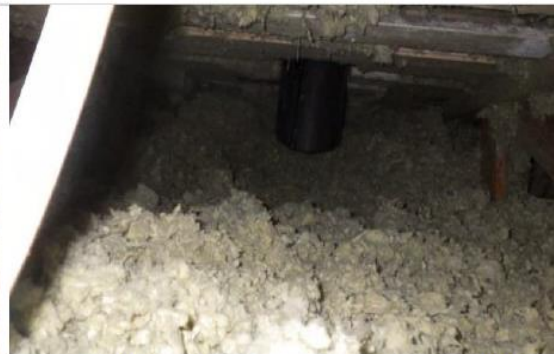
Kuva 64. Yläpohjan tuuletusputki ja puhallettava lämmöneriste estää yläpohjan tuuletuksen

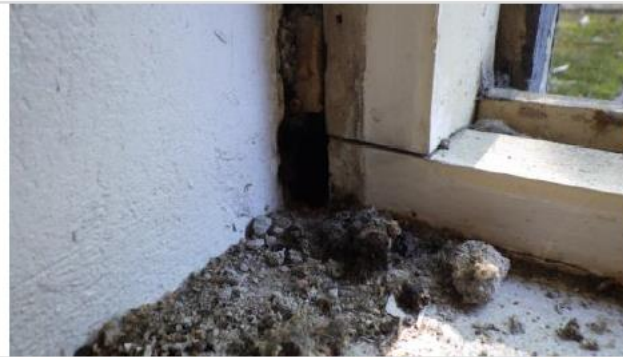
Kuva 83. Kellari K. 33 pukuhuoneen ikkunakarmi

# Ikkunat ja pielirakenteet uusittava

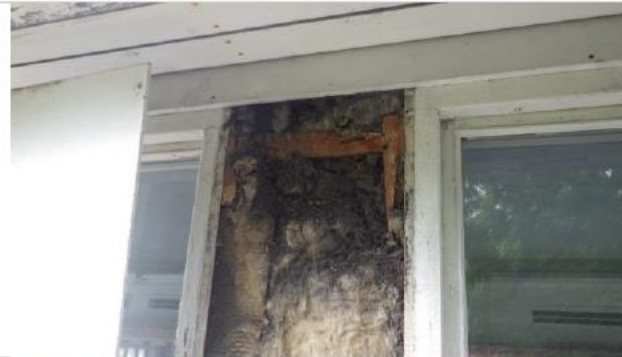
Kuva 84. Liikuntasalin yläikkunoiden välissä oleva pilarin kohdalla lämmöneristettä

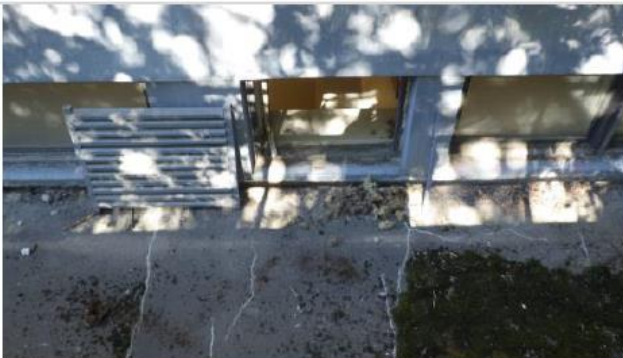
Kuva 81. Valokuilu huoneen k.38 kohdalta.

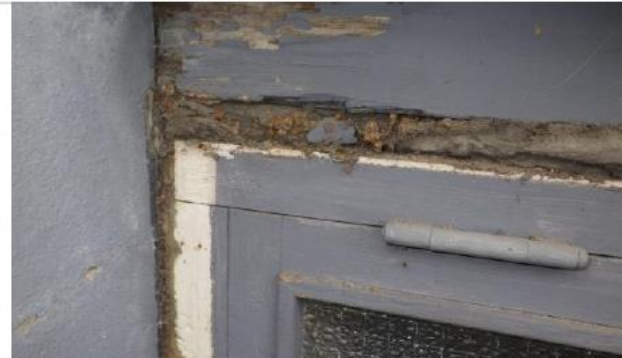
Kuva 82. Ikkunapielen yläosa valokuilussa huoneen K.14 kohdalla.

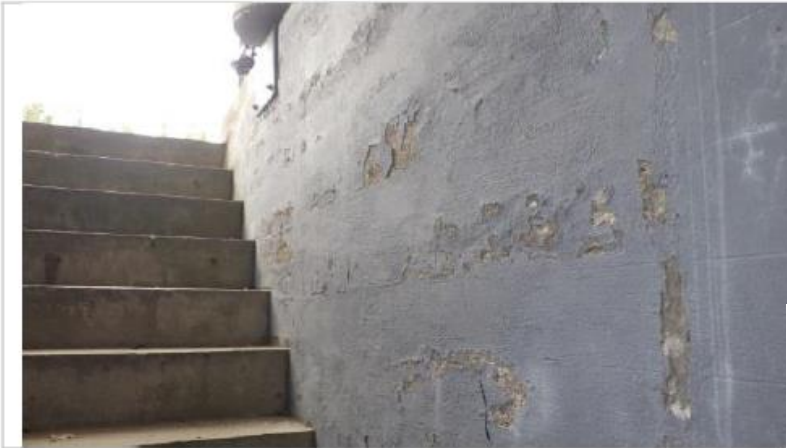
Kuva 98. Tuulikaappiin k.29 menevissä portaissa on kosteuden aiheuttamia jälkiä.

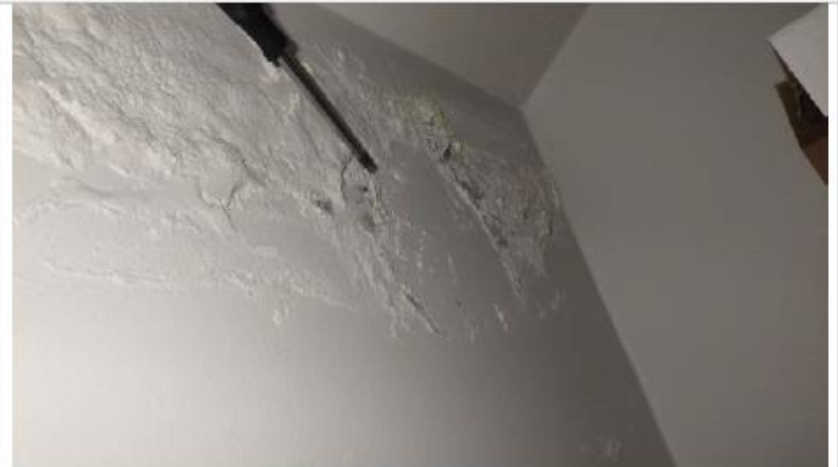
Kuva 100. Varastohuoneen 1.058 hormi.
