**LOHJA L72 HIIDENLINNA  
ASEMAKAAVAN MUUTOS**

Kaava-alueen historiallinen rakentuminen ja  
kiinteistön 440-445-1-18 eteläosan  
rakennushistoriallinen tarkastelu

Studio MAYKO, 19.1.2019

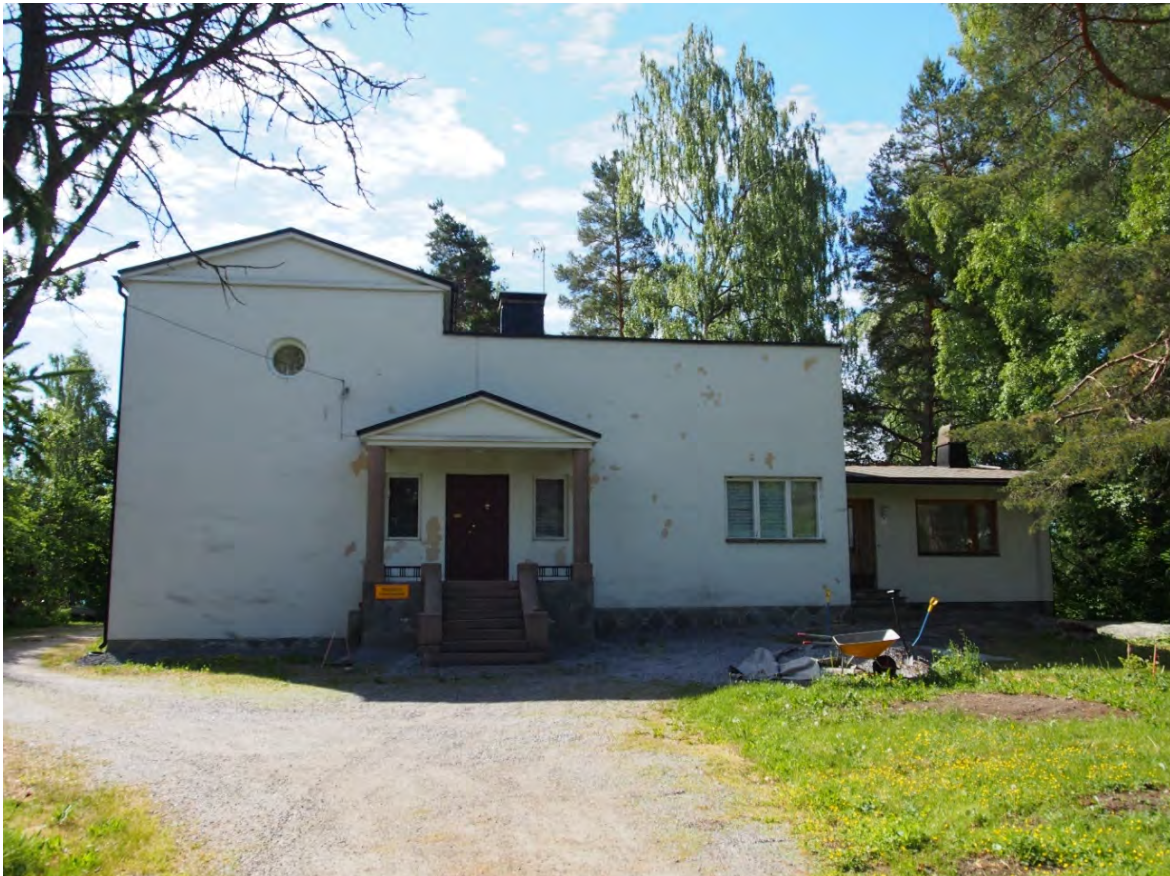
*Kuva 5A: Päärakennuksen pääjulkisivu pohjoiseen. Pohjoisjulkisivun itäreunaan on aikoinaan sijoittunut autotallin ovet, mutta ne on muurattu umpeen. Sisääntulopiha toimii ajotienä ja paikoitusalueena. Oikeassa reunassa näkyy vaatimaton vuonna 1982 rakennettu lisäosa, joka jää täysin alkuperäisen rakennuksen varjoon. Kuva vuodelta 2018.*

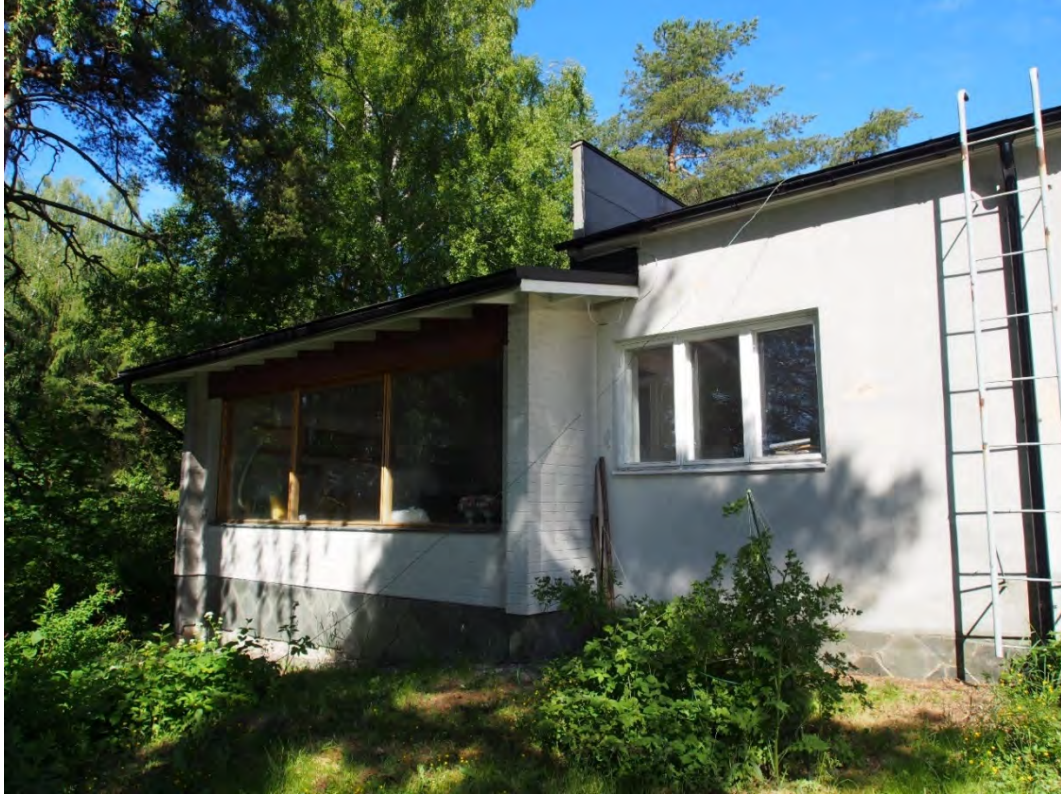
Kuva 5E: Päärakennuksen 1982-rakennetun lisäosan etelä julkisivu. Lisäosan tiiliseinät on maalattu vaaleaksi. Kuva vuodelta 2018.

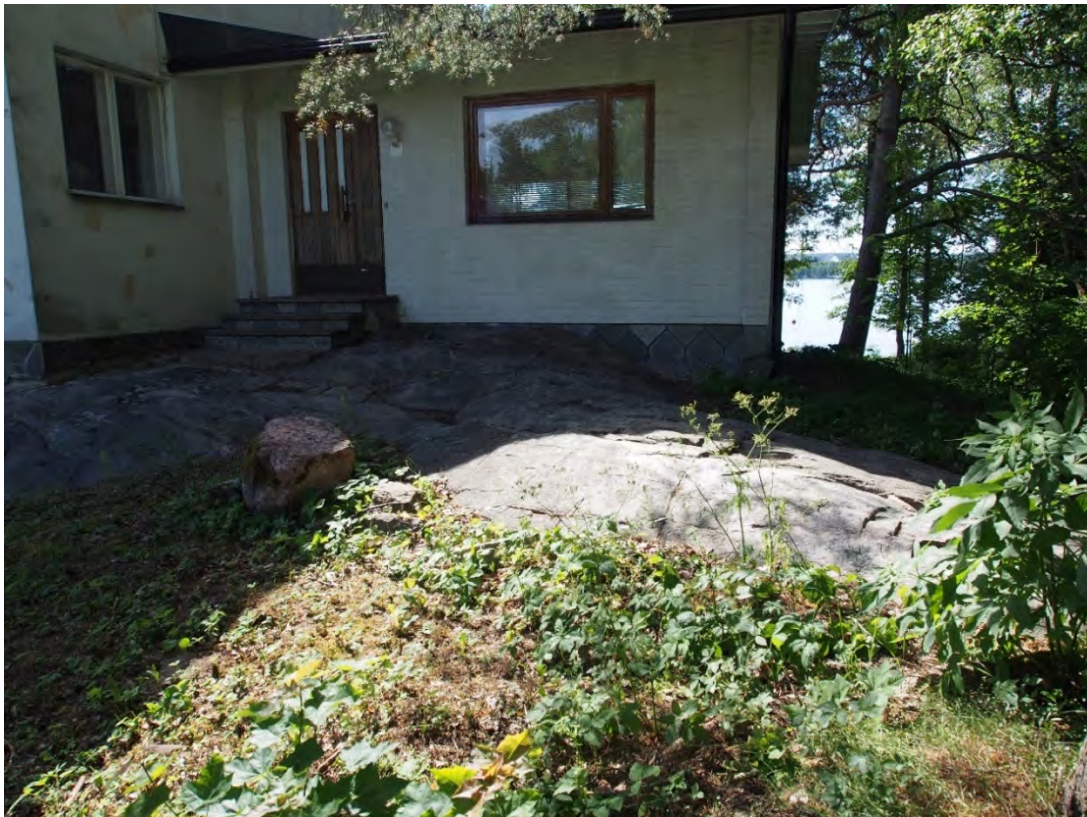
Kuva 5F: Päärakennuksen 1982-rakennetun lisäosan pohjoisjulkisivu ja piha-alueen kalliopaljastuma. Laajennusosan länsisivuitse on näkymä järvelle kohti etelää. Tiiliseinät on maalattu vaaleaksi. Kuva vuodelta 2018.

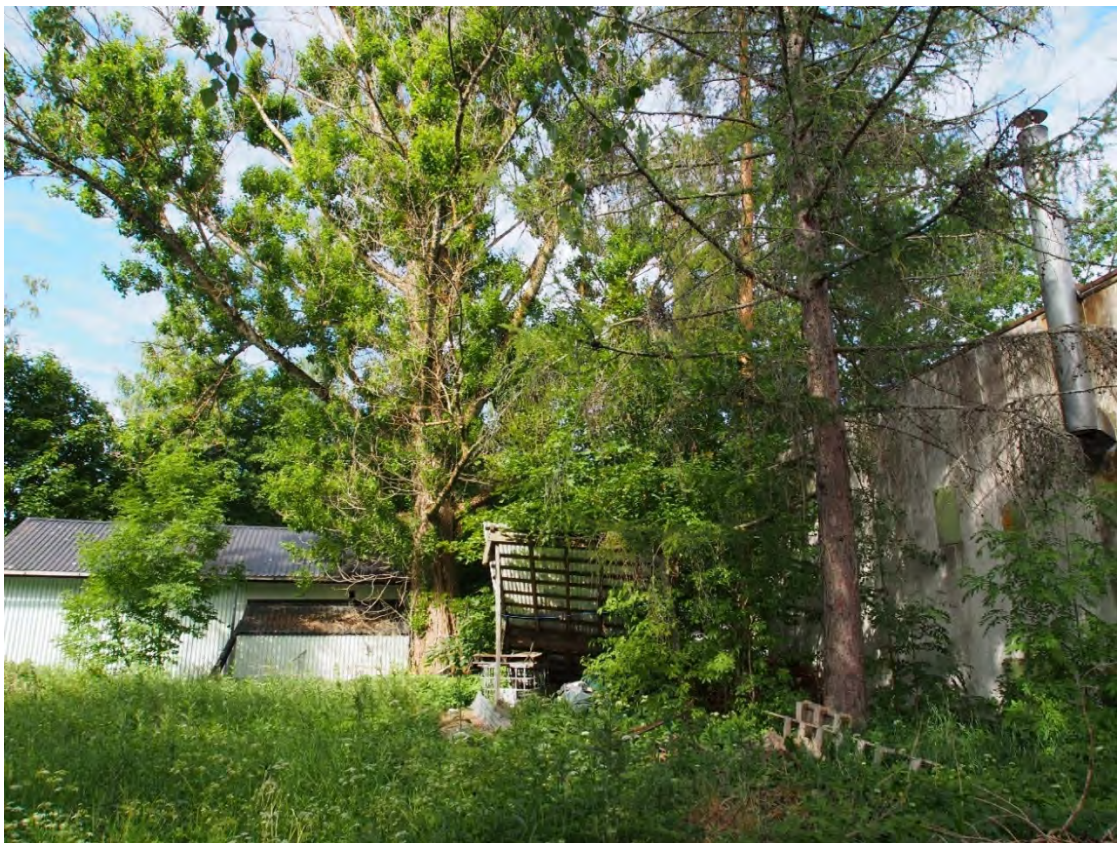
Saapumispiha on tasainen ruohokenttä ja hiekkapintainen paikoitus-/piha-alue. Pihan halki kulkee hiekkapäällysteinen ajotie/kulkuväylä pääovelle sekä rakennuksen itäsivustalle. Etupihan länsiosassa on kalliopaljastumia. Pihan pohjois- ja länsirajaa rajaa vanha osin villiintynyt kuusiaita. Pihan länsirajan tiheämpi suurikokoinen puusto kuuluu naapuritilan alueelle. Päärakennuksen itäpuolelle sijoittuu muutama vanha omenapuu. Talousrakennuksen taakse sijoittuu pari suurta pahasti laho- vaurioista iäkästä puuta.

Kuva 12A: Huonokuntoiset vanhat puut. Taustalla tarkastelualueen talousrakennuksen itäseinä. Oikealla kaava-alueen itäosan eteläisin teollisuushalli.

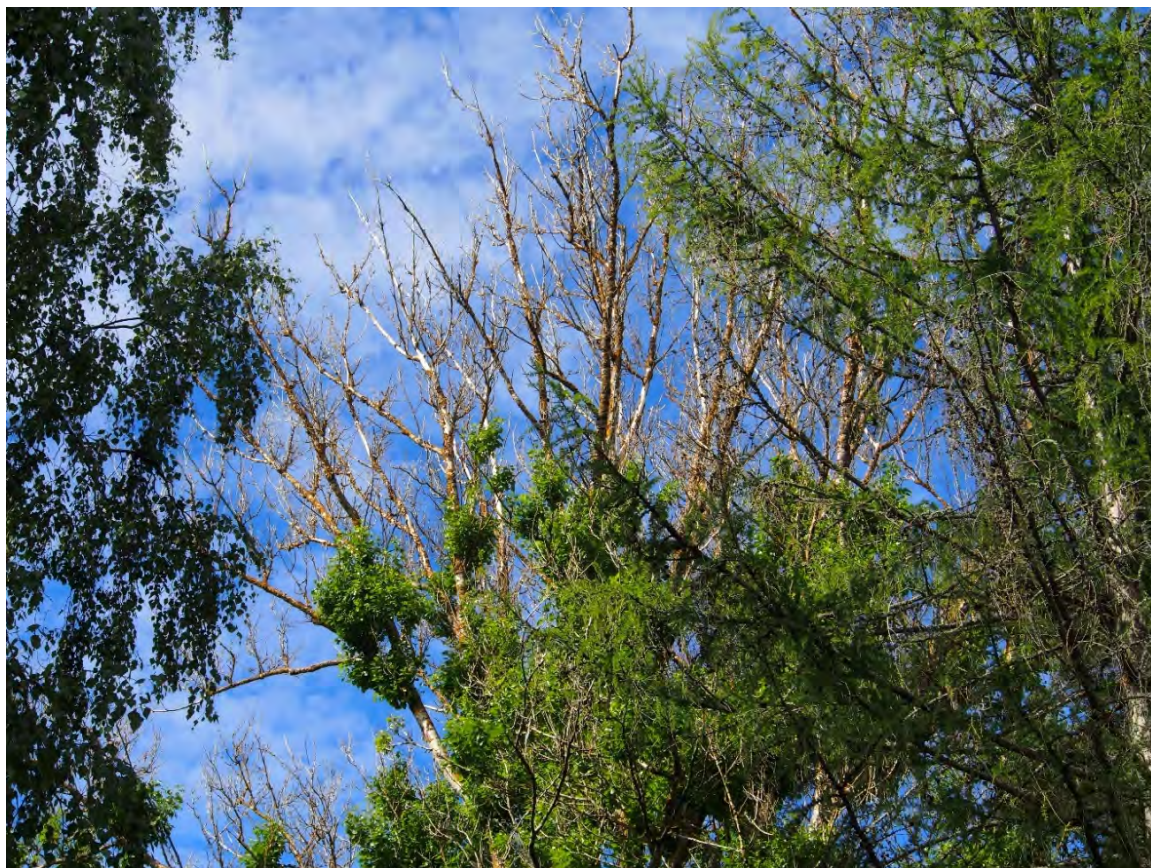
Kuva 12B: Huonokuntoisten vanhojen puiden latvukset.

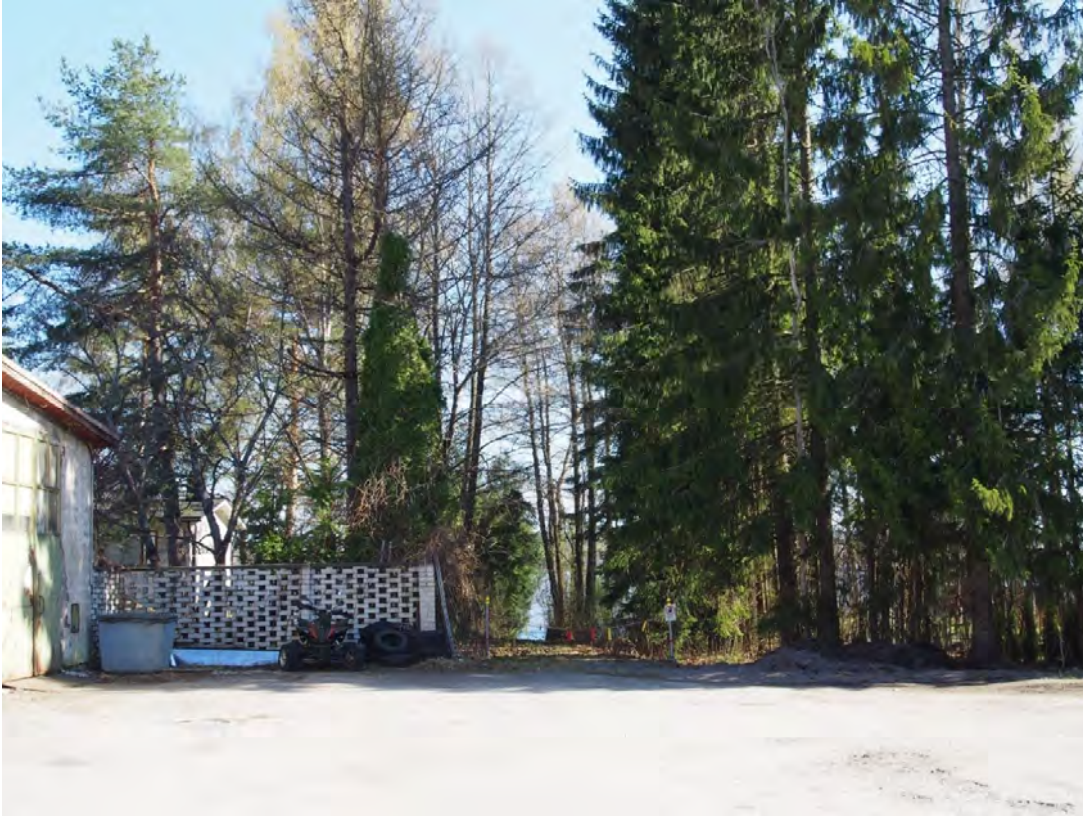
Kuva 14: Näkymä etelään Lohjanjärvelle. Tarkastelualueen ja sen länsipuolisen kiinteistön raja kulkee näkymälän vasemmassa reunassa (jotakuinkin tiilaidan oikean päädyn kohdalta rantaan). Oikealla paikoin huonokuntoisten kuusiaita.

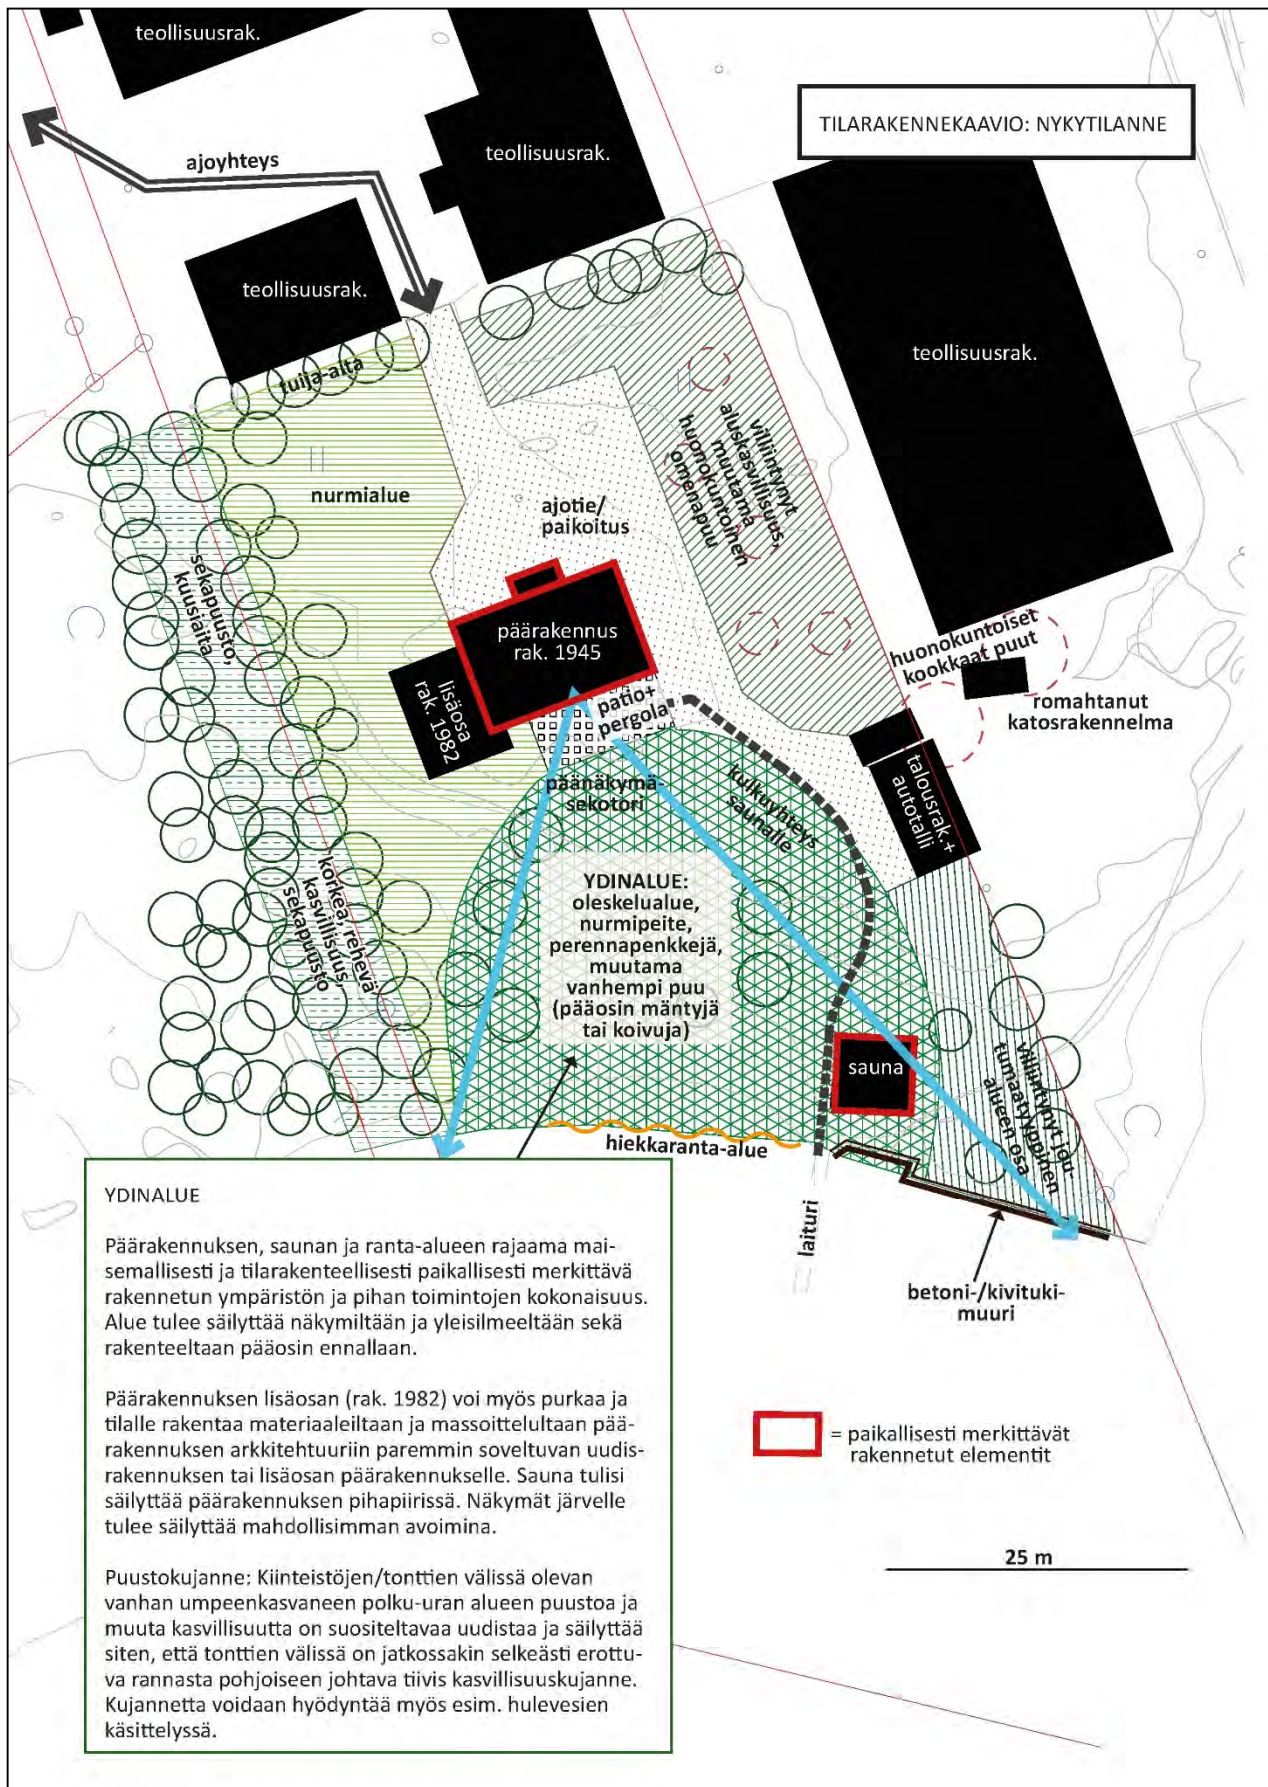
Tarkastelualueen tilarakenne ja toiminnot on esitetty kuvassa 15. Alueen pohjoisosan saapumispiha on paikoin kulunutta ja kasvillisuus on pääosin hyvin vaatimatonta. Nurmikenttä ja hiekkapeitteinen ajoyhteys parkkipaikkoihin hallitsee aluetta. Pohjois-luoteisosaa rajaa korkeahko lyhyehkö tuija- sekä tiilaita. Pohjois-koillisosaan sijoittuu myös tiilaita. Itäosassa kasvaa muutama vanha huonokuntoinen omenapuu sekä villiintynyttä aluskasvillisuutta. Koillis-/itärajalla kasvaa muutama korkeahko vanhempi puu.

Kuva 15: Tilan 440-445-1-18 eteläosan rakennekaavio ja rakennusten sekä toimintojen sijoittuminen alueella.

Ydinalueelle (etelään avautuva alue, jota rajaavat asuinrakennus, sauna, talousrakennus ja hiekkaranta) ei ole syytä rakentaa. Rakennuksen välittömään läheisyyteen (eli kiinteistön 440-445-1-18 eteläosaan) rakennettavien uusien rakennusten on suositeltava mukaila päärakennuksen väritystä, materiaaleja ja korkeusasemia. Kaava-alueen pohjois- ja itäosan karujen teollisuushallien tuleva purkaminen (viit. PIMA<sup>33</sup>) mahdollistaa koko kaava-alueen rakentamisen viihtyisänä ja massoiteltultaan paremmin alueen oleviin asuinrakennuksiin istuvana ihmisen mittakaavaisena asuinalueena.
