# Lohjan liikenneturvallisuuksuunnitelma Koulujen kohtien toimenpiteet

Joulukuu 2016

## Lähtökohdat

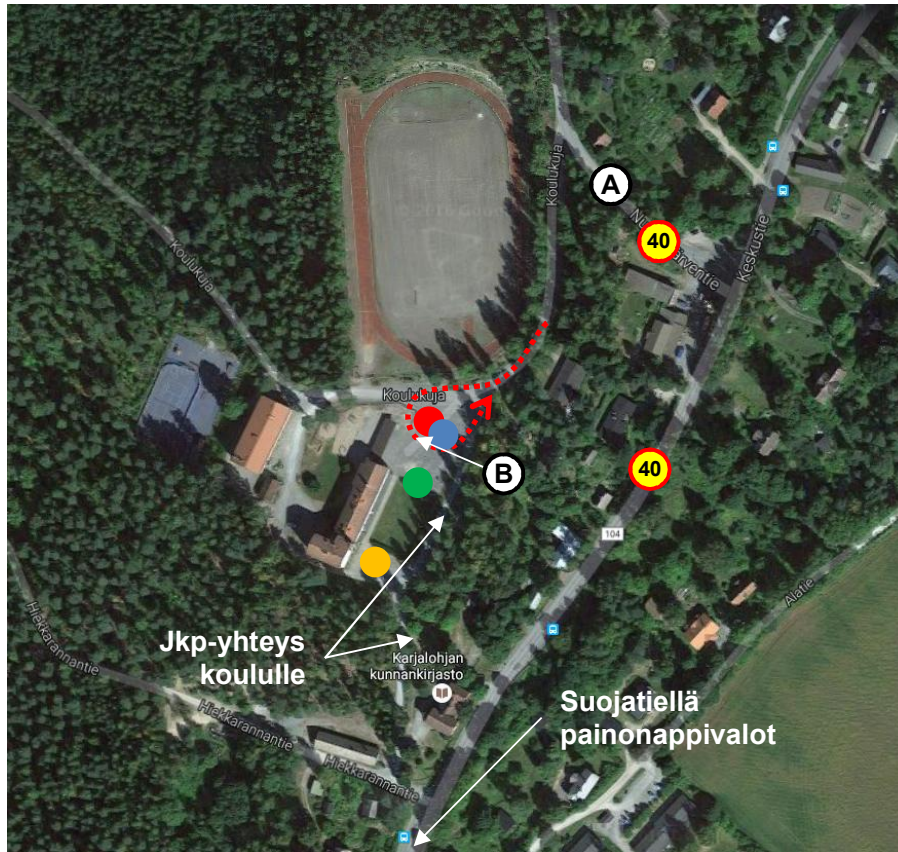
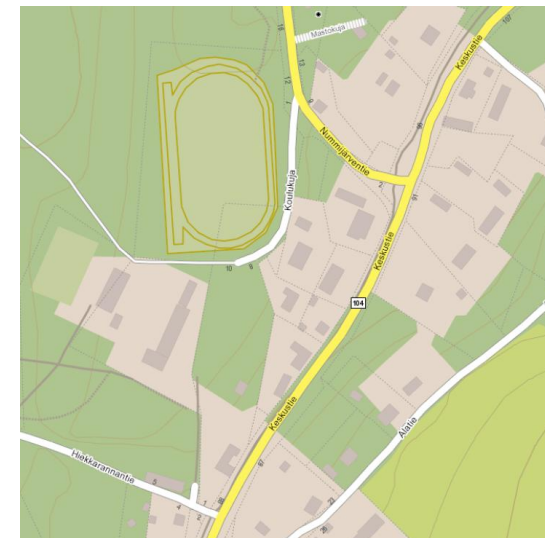
# Karjalohja (68 oppilasta, 27 kuljetetaan)

- Saattoalue (vanhemmat)
- Saattoalue (koulukyyti)
- Opettajien P-paikat
- Pyöräpysäköinti

| Toimenpide | Kiir.-luokka | Tienpitäjä / vastuu | Nykytilan huomiot |
|---|---|---|---|
| <b>A</b> Nopeusrajoituksen alentaminen Nummijärventiellä koulun kohdalla 40 -> 30 km/h (sis. nopeusrajoituksen ajoratamaalaukset). | 1 | ELY | |
| <b>B</b> Saattolenkin suunnittelu ja rakentaminen koulun yhteyteen (huomioitava esikoulun tarve). | 2 | Kaup. | Saatto pihaan isolle ja jäsentymättömälle hiekka-alueelle, edellyttää peruuttelua (samassa tilassa myös polkupyörät, mikä on merkittävä ongelma nykyisin). |

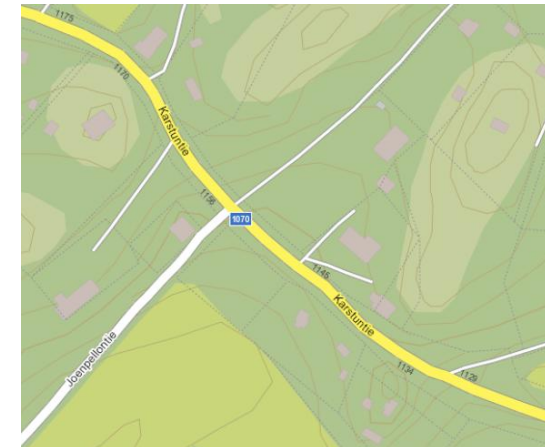
# Karstu (30 oppilasta, 23 kuljetetaan)

- Saattoalue (vanhemmat)
- Saattoalue (koulukyyti)
- Opettajien P-paikat

| Toimenpide | Kiir.-luokka | Tienpitäjä / vastuu | Nykytilan huomiot |
|---|---|---|---|
| Ⓐ Nopeusrajoituksen alentaminen 50 -> 40 km/h koulun kohdalla. | 1 | ELY | Koulun kohdalla 50 km/h, nopeusrajoituksen ajoratamaalaukset ja Lapsia-merkit. |
| Ⓑ Saattoalueen rakentaminen koulun alapihalle opettajien P-alueen kohdalle ja/tai hyötiksen kohdalle (vaihtoehtona ohjeistaa koulutaksi jäämään koulun alapihalle). | 3 | Kaup. | Saatto erittäin heikosti keskelle koululaisten leikkipihaa (kiertosuunnan ilmaisee puu). Opettajan mukaan saatto ei kuitenkaan suuri ongelma, koska opettaja on paikalla koulutaksin saapuessa. |

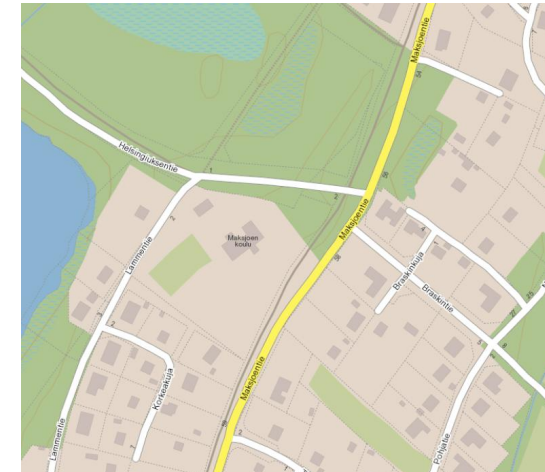
# Maksjoki (58 oppilasta)

- Saattoalue (vanhemmat)
- Saattoalue (koulukyyti)
- Opettajien P-paikat
- Pyöräpysäköinti

| Toimenpide | Kiir.-<br>luokka | Tien-<br>pitäjä /<br>vastuu | Nykytilan huomiot |
|---|---|---|---|
| <b>A</b> Saattolenkin suunnittelu ja rakentaminen koulun edustalle nykyiselle nurmialueelle. | 3 | Kaup. | |

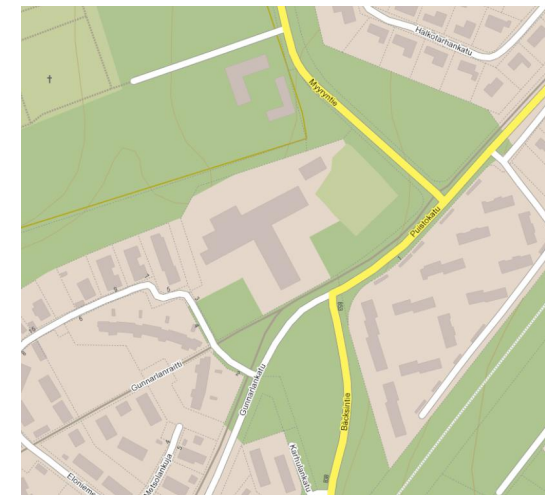
# Metsola (256 oppilasta, 2 kuljetetaan)

- Saattoalue (vanhemmat)
- Saattoalue (koulukyyti)
- Opettajien P-paikat
- Pyöräpysäköinti

| Toimenpide | Kiir.-luokka | Tien-pitäjä / vastuu | Nykytilan huomiot |
|---|---|---|---|
| <b>A</b> Nopeusrajoituksen ajorotamaalausten (40 km/h) merkitseminen koulun lähistölle. | 1 | Kaup. | |
| <b>B</b> Saattoalueen rakentaminen olemassa olevan (12.9.2016) suunnitelman mukaisesti. | 1 | Kaup. | Koulun viereinen liittymä korotettu viime vuosina. Ongelmana saatto koulun pihaan ja koululaisten kulkeminen saattoalueelta koulun pääoville ajoyhteyden poikki. |

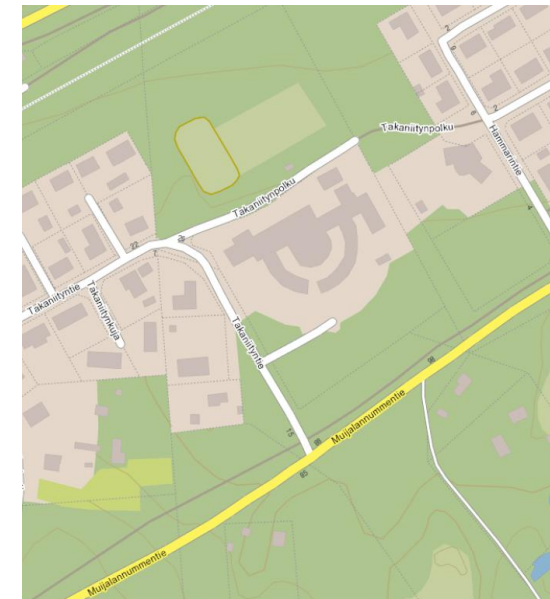
# Muijala (169 oppilasta, 20 kuljetetaan)

- Saattoalue (vanhemmat)
- Saattoalue (koulukyyti)
- Opettajien P-paikat
- Pyöräpysäköinti

| Toimenpide | Kiir.-luokka | Tien-pitäjä / vastuu | Nykytilan huomiot |
|---|---|---|---|
| <b>A</b> Saattoalueen ja koulun leikkipihan välisen aidan jatkaminen (saattoalueelle tulee jättää odotustila koululaisille). | 1 | Kaup. | Takaniityntiellä hidaste ja 40 km/h. Esimerkillinen saattoalue. |

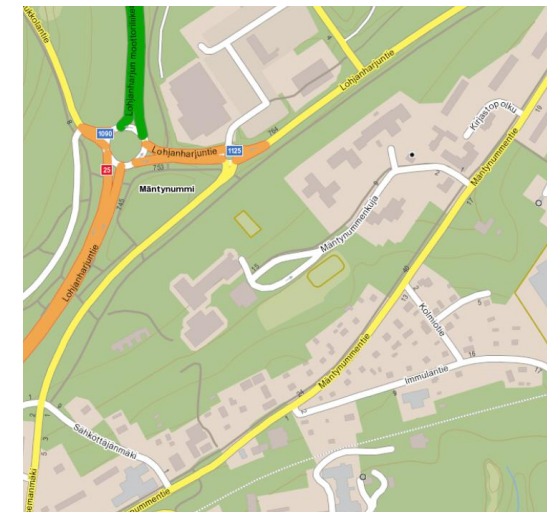
# Mäntynummi (484 oppilasta, 70 kuljetetaan)

- Saattoalue (vanhemmat)
- Saattoalue (koulukyyti)
- Pyöräpysäköinti

| Toimenpide | Kiir.-luokka | Tienpitäjä / vastuu | Nykytilan huomiot |
|---|---|---|---|
| <b>(A)</b> Bussien pysähtymispaikan leventäminen siten, että kaksi isoa ajoneuvoa pääsevät turvallisesti ohittamaan toisensa. | 2 | Kaup. | Koulu sijaitsee kadun päässä ja saatto- ja pihajärjestelyt ovat hieman jäsentymättömät. Koululle tulee paljon oppilaita koulukyydityksellä (kaksi bussia eivät mahdu ohittamaan). Mäntynummenkujalla myös liikuntahalli, urheilukenttä, kirjasto, tereveyskeskus ja päiväkot. Jkp-tie rakennettu ostoskeskuksesta koululle. |
| <b>(B)</b> Erillissuunnitelman laatiminen piha- ja saattoalueen kokonaisvaltaiseksi parantamiseksi. | 2 | Kaup. | Koulu esitti erityistoiveen alueen kokonaisvaltaisesta suunnittelusta. Moniongelmainen ja ahdas alue, jolla paljon toimintoja ja toimijoita. |
| <b>(C)</b> Mäntynummenkujan kokonaisvaltainen saneeraus (mm. leventäminen vastaamaan liikennetarvetta). | 3 | Kaup. | Koulun polkupyöräparkki muuttunut jo toiseen paikkaan pihasaneerauksen yhteydessä. |

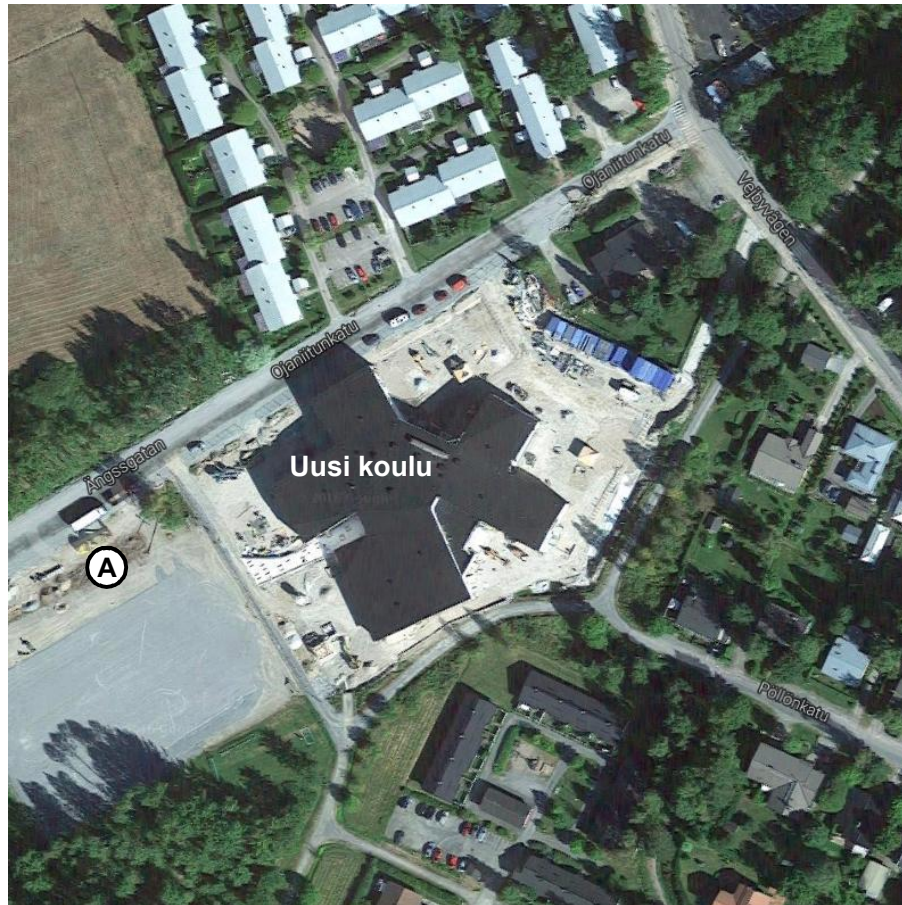
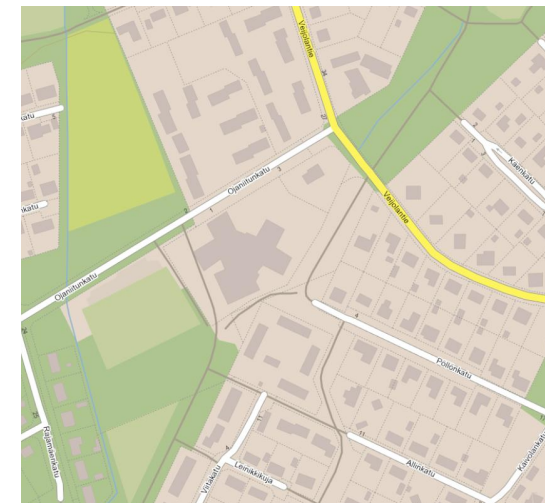
# Ojaniittu/Tytyri (179 oppilasta)

| Toimenpide | Kiir.-luokka | Tienpitäjä / vastuu | Nykytilan huomiot |
|---|---|---|---|
| <p><b>A</b> P-alueiden laajennus.</p> | 2 | Kaup. | Ojaniitun uuden koulun kohdalla ongelmana P-paikkojen riittämättömyys, erityisesti ilta-aikaan. |

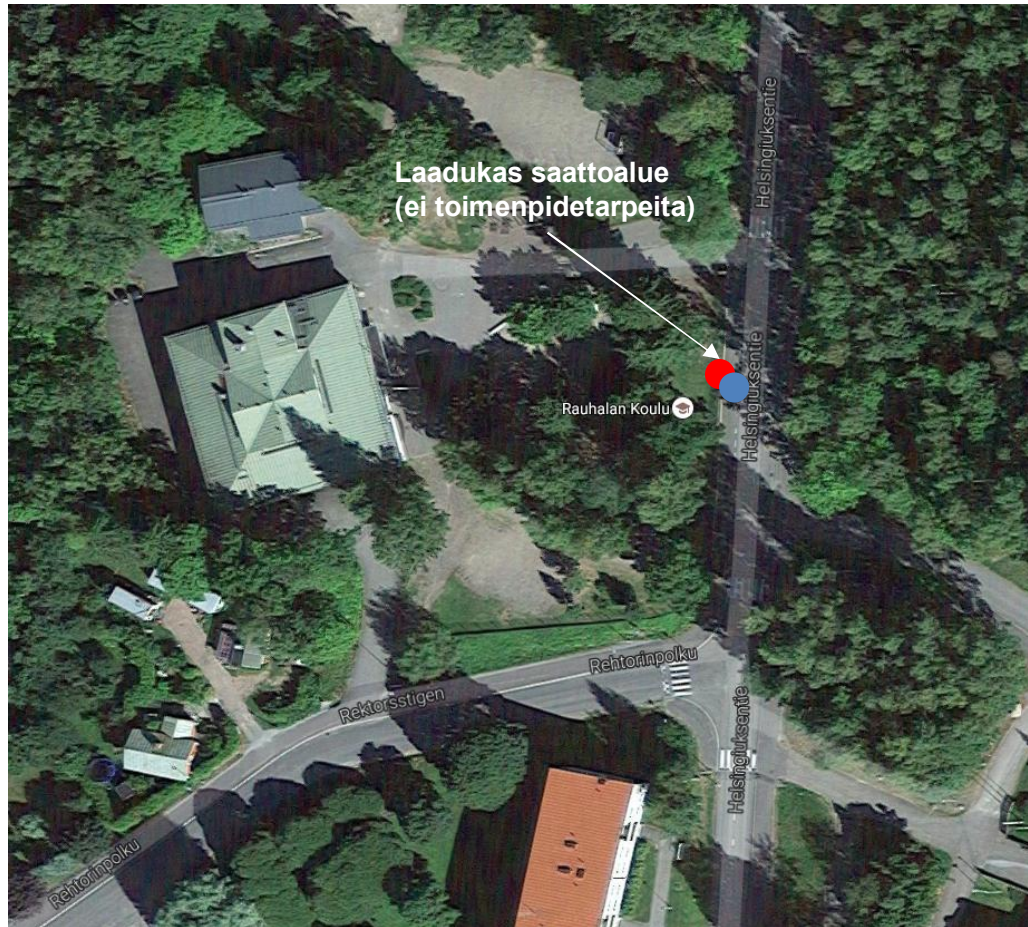
# Rauhala (225 oppilasta, 7 kuljetetaan)

- Saattoalue (vanhemmat)
- Saattoalue (koulukyyti)

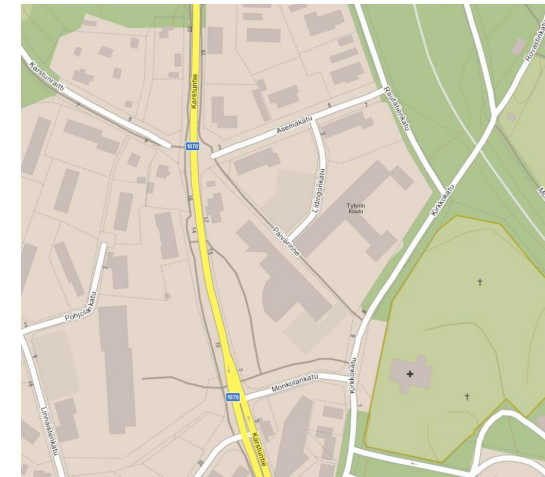
# Solbrinken (74 oppilasta, 26 kuljetetaan)

- Saattoalue (vanhemmat)
- Saattoalue (koulukyyti)

| Toimenpide | Kiir.-luokka | Tien-pitäjä / vastuu | Nykytilan huomiot |
|---|---|---|---|
| <p>A Saattoalueen suunnittelu ja rakentaminen Asemakadun päähän (asemakaavan laatiminen koulujen alueelle käynnissä loppuvuodesta 2016).</p> | 3 | Kaup. | Ahdas saattoalue. Lähellä koulut remontissa. |

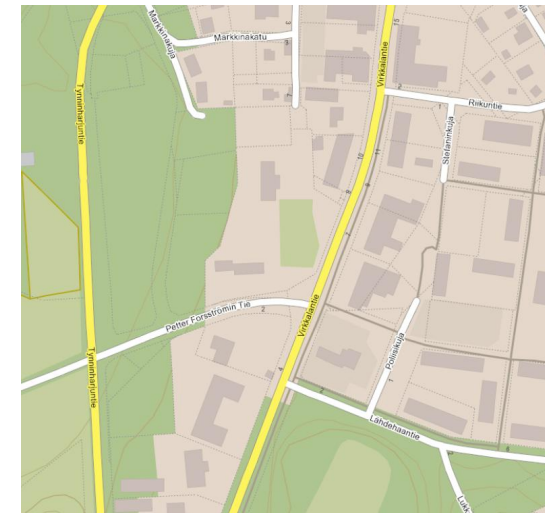
# Virkby (61 oppilasta, 13 kuljetetaan)

- Saattoalue (vanhemmat)
- Saattoalue (koulukyyti)
- Opettajien P-paikat
- Pyöräpysäköinti

| Toimenpide | Kiir.-luokka | Tienpitäjä / vastuu | Nykytilan huomiot |
|---|---|---|---|
| <b>A</b> Aidan rakentaminen erottelemaan piha-alue koulukyydin reitistä. | 1 | Kaup. | Koulun kohdalla 30 km/h. Vanhempien saattoalue erittäin ahdas, mutta laajennukselle ei ole tilaa. Koulukyyti ajaa lenkin koulun editse (ei optimaalinen mutta ok). |
