Asiakirjatyyppi  
Tutkimusraportti

Päivämäärä  
27.10.2015

Viite  
1510020242-005

# MONDI LOHJA OY MAAPERÄTUTKIMUSTEN RAPORTTI

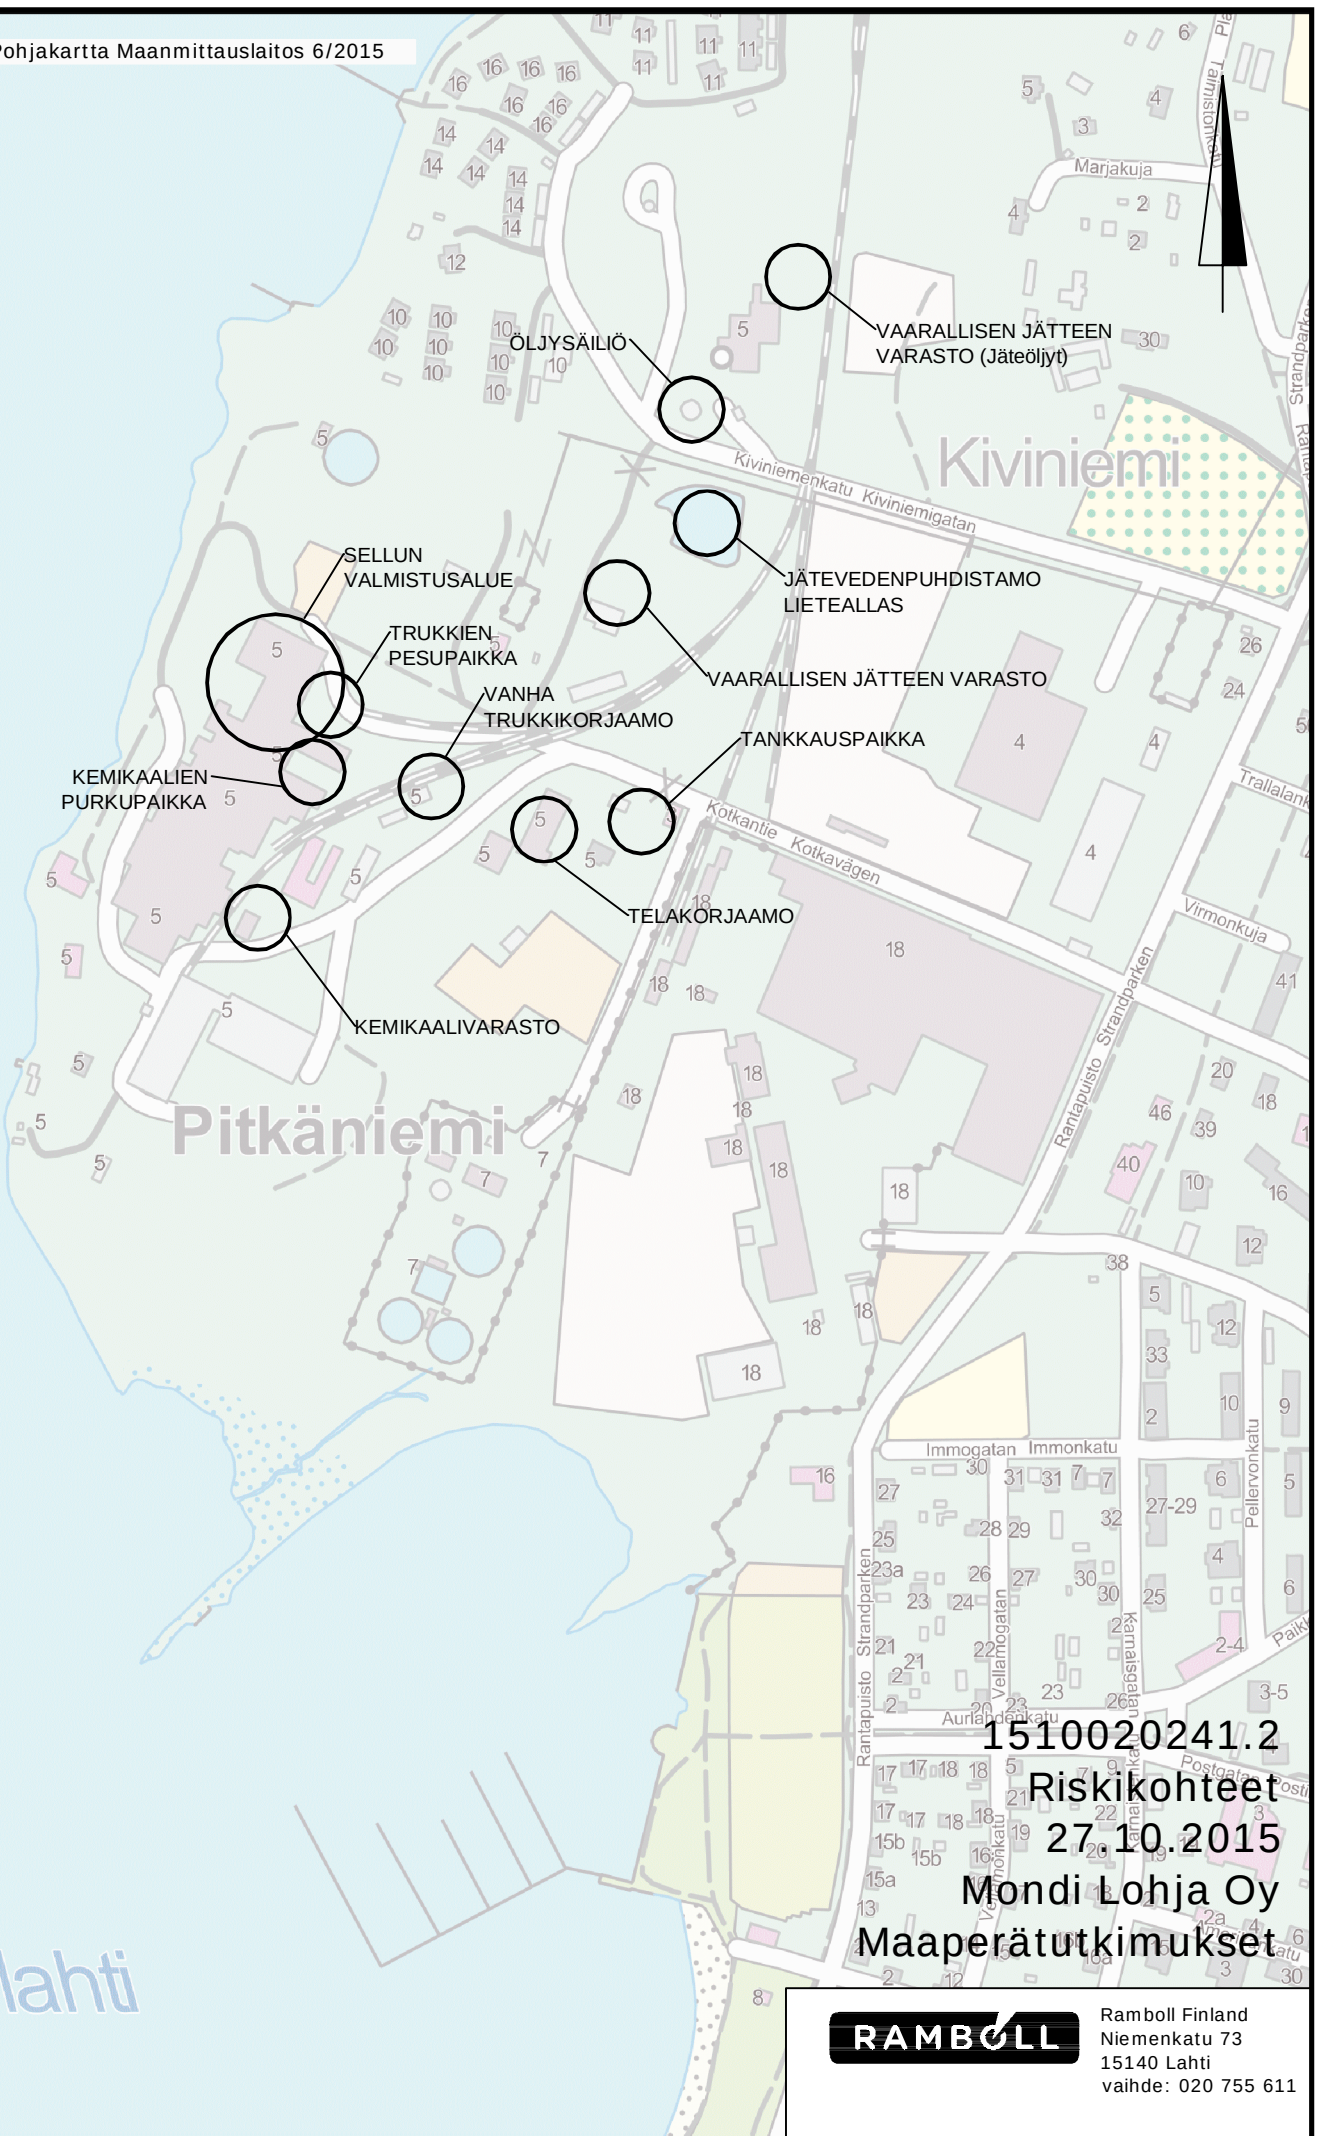
Riskikohteiksi kohdekäynnillä määriteltiin kemikaalivarasto, voimalaitoksen öljysäiliö, tankkauspaikka, jätevedenpuhdistamon lieteallas, voimalaitoksen vaarallisen jätteen varasto (jäteöljyt), vanha trukikorjaamo, trukkien pesupaikka, sellun valmistusalue, kemikaalien purkupaikka ja telakorjaamo (öljynerotinkaivo). Riskikohteet ovat esitetty piirustuksessa 2.

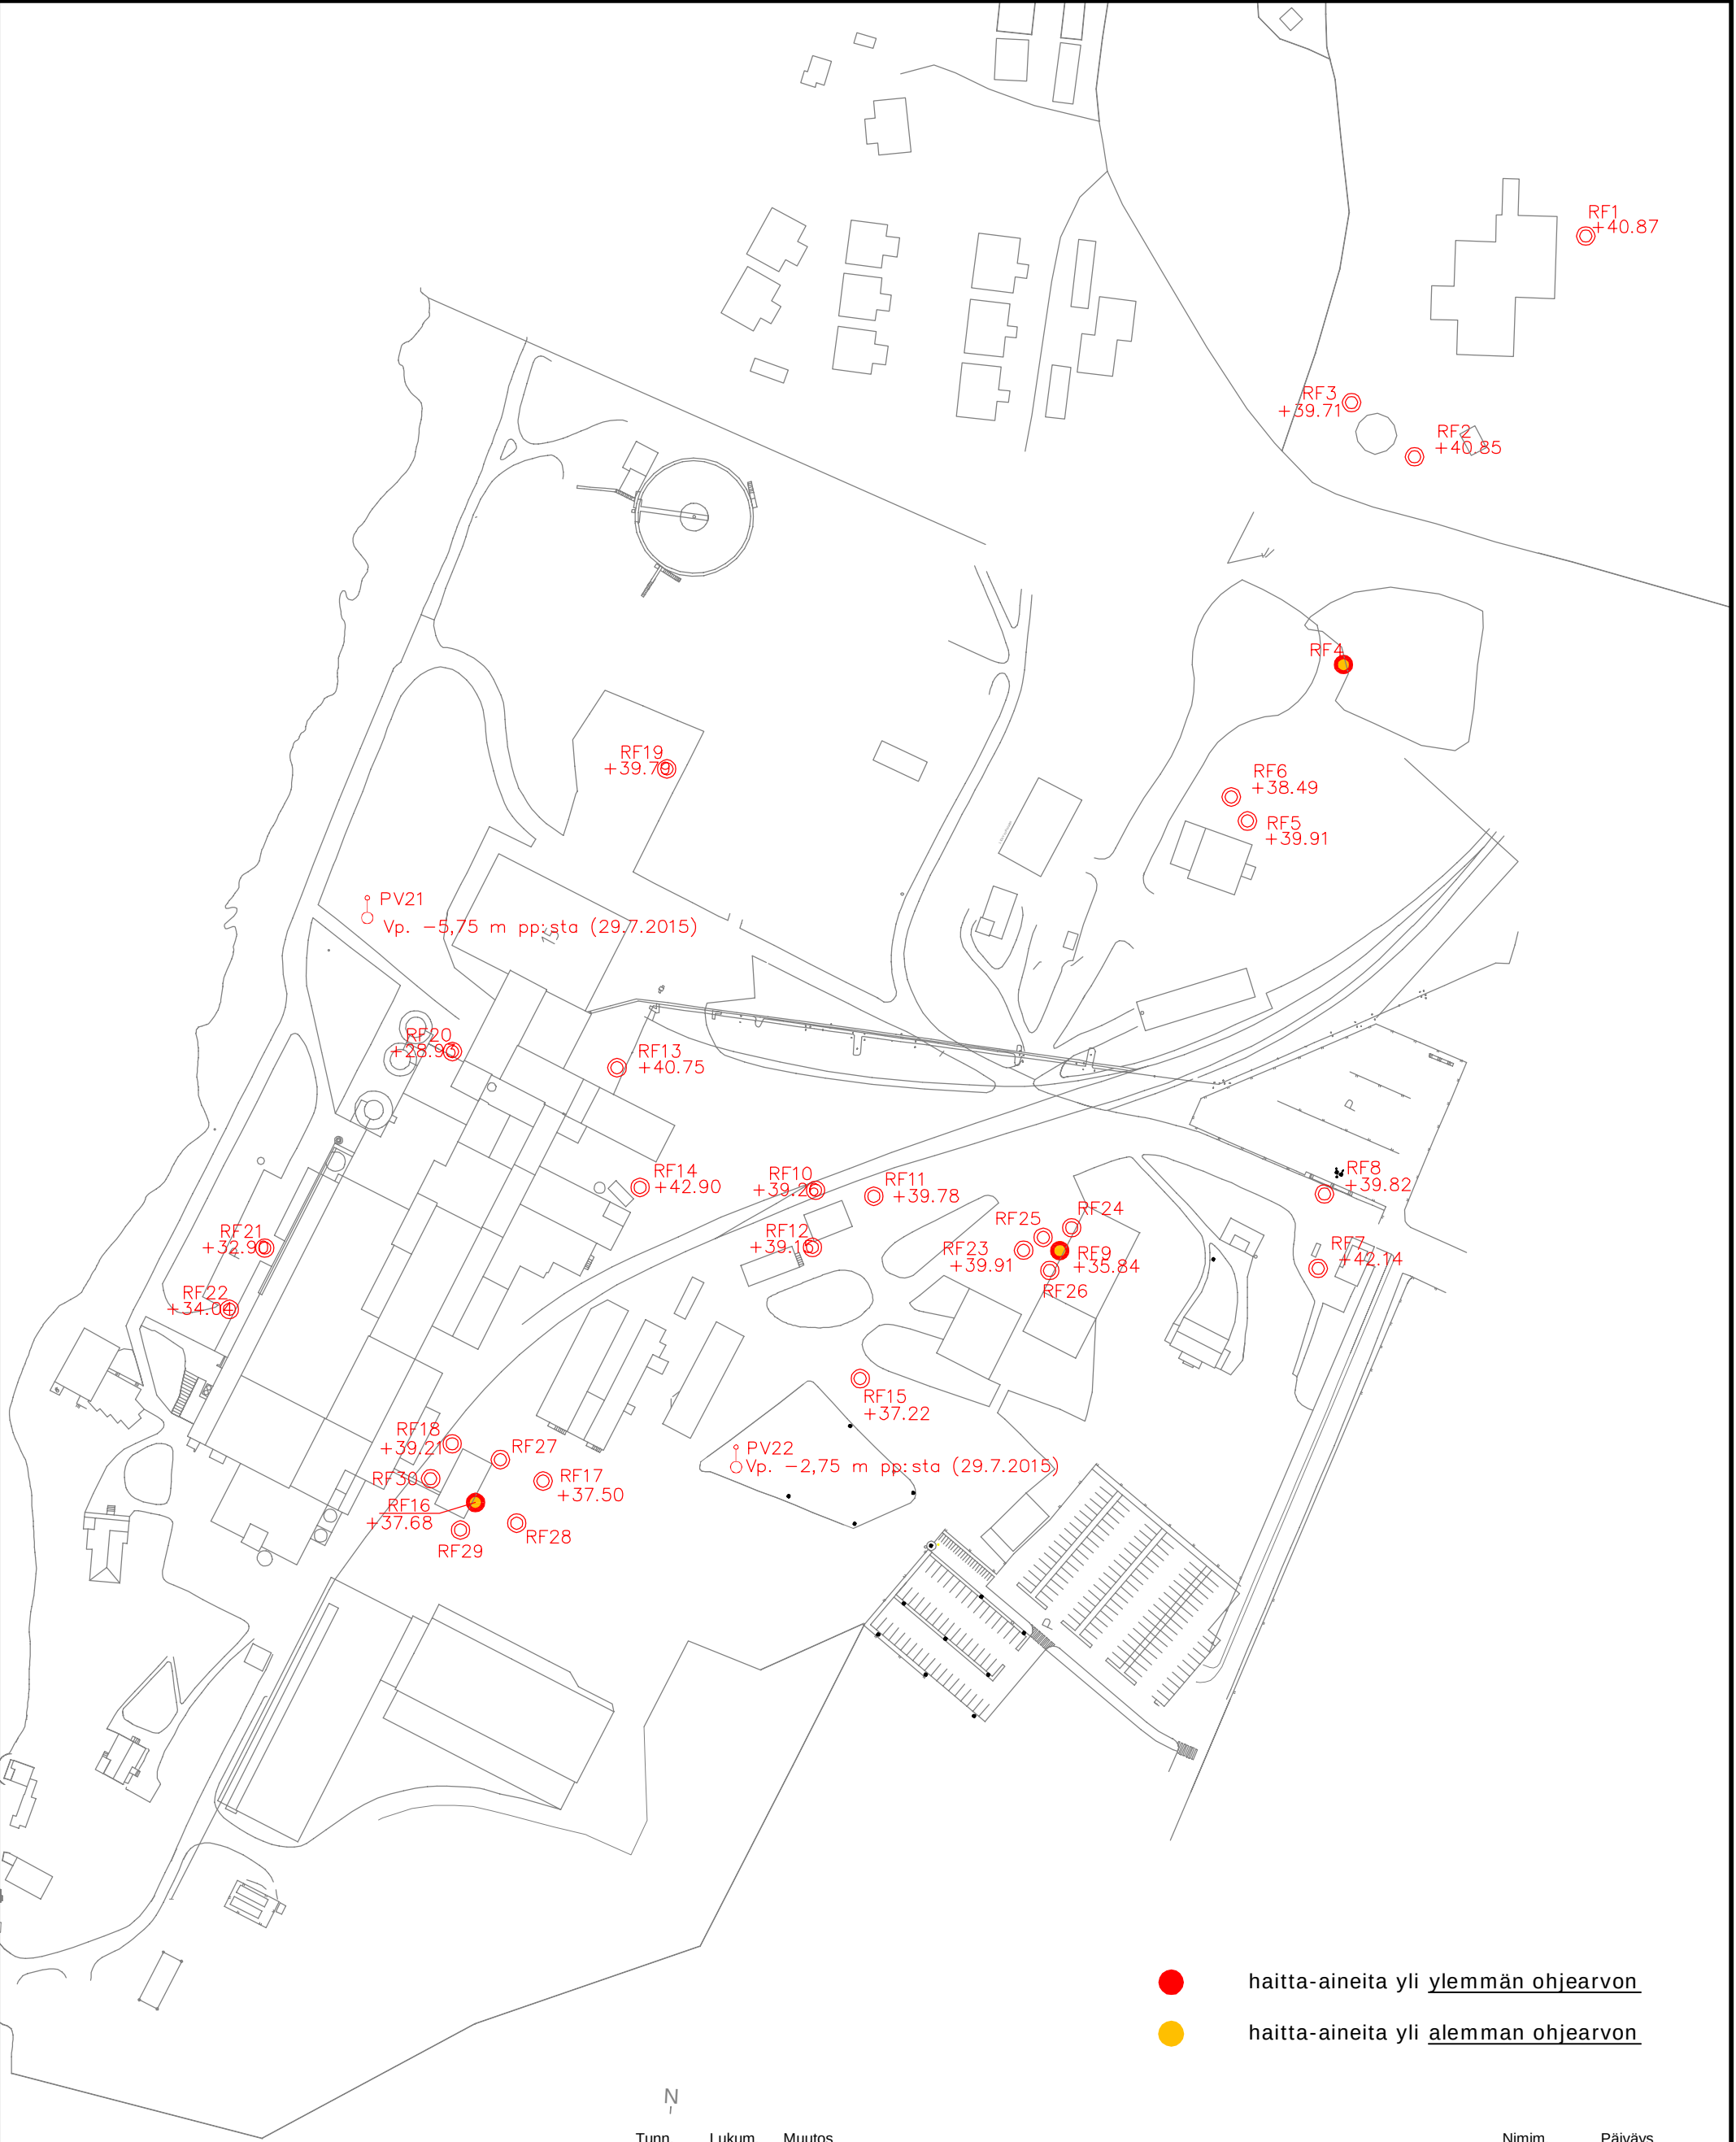
- haittaa-aineita yli ylemmän ohjearvon
- haittaa-aineita yli alemman ohjearvon

Maanäytteet otettiin kairaamalla yhteensä 30 tutkimuspisteestä (RF1–RF30), joista RF24–RF30 olivat lisätutkimuspisteitä. Lisätutkimuksilla tarkennettiin todettujen kohonneiden haitta-ainepitoisten alueiden laajuutta. Maaperätutkimusten pääpaino on riskikohteissa, joissa on varastoitu tai käsitelty kemikaaleja tai polttoaineita. Tutkimuspisteiden sijainnit ovat esitetty tutkimuskartalla piirustuksessa 3.

Ylempi ohjearvo ylittyi tutkimuspisteissä RF9 (öljyhiilivety  $C_{10}-C_{21}$ ) telakorjaamon länsipuolella ja RF16 (öljyhiilivety  $C_5-C_{10}$ ) kemikaalivaraston itäpuolella. Tulosten perusteella merkittäviä haitta-aineita ovat öljyhiilivetyjakeista  $C_5-C_{10}$  (bensini) ja  $C_{10}-C_{21}$  (keskitisleet). Nämä ovat tutkimusten perusteella kohteessa merkittäviä haitta-aineita, joiden aiheuttamaa pilaantuneisuutta ja puhdistustarvetta tarkastellaan seuraavissa kappaleissa.
