Sokeripala / Sepänkatu 7

VÄSTRA NYLANDS MUSEUM  
LÄNSI-UUDENMAAN MUSEO

| Inventoinnit | Lohjan keskusta-alueen kulttuurihistoriallinen inventointi 2023<br><br>Anna Määttä, Aino Salo | 17.10.2023 |

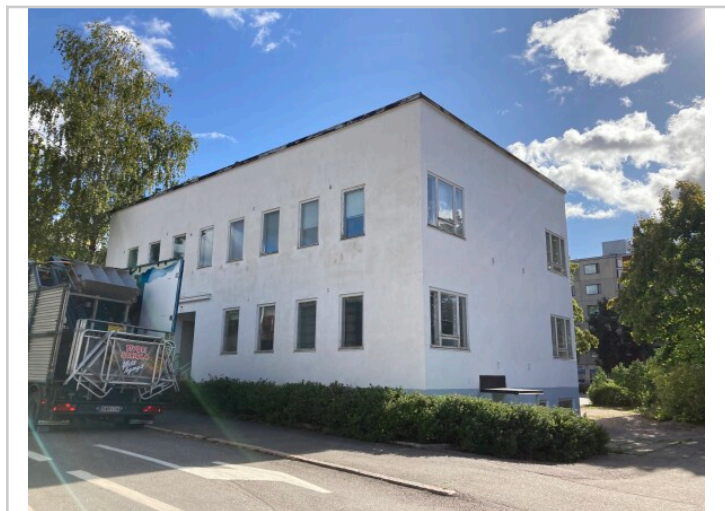
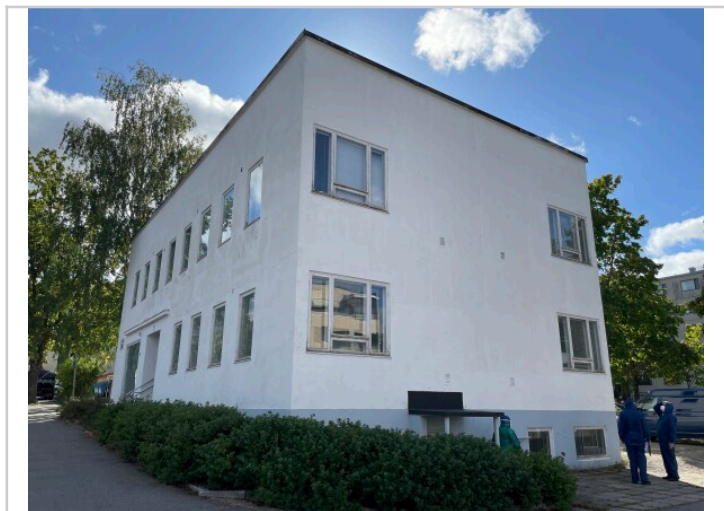
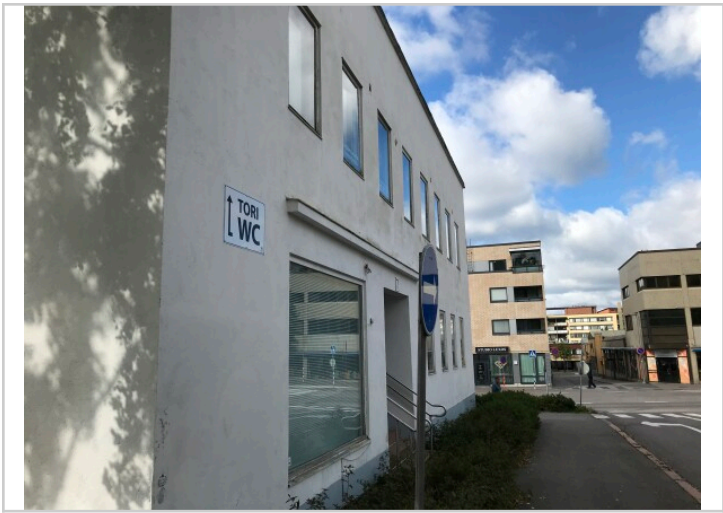
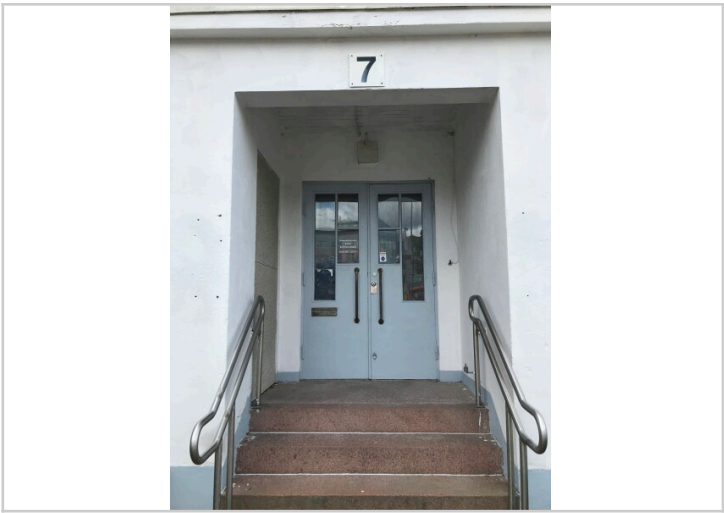
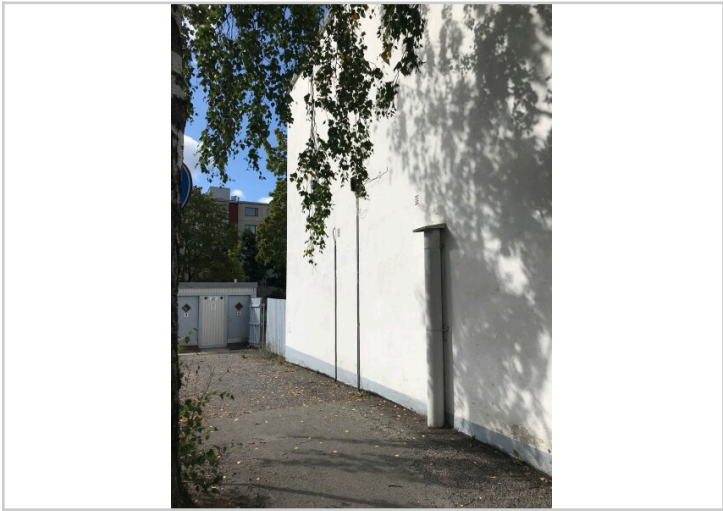
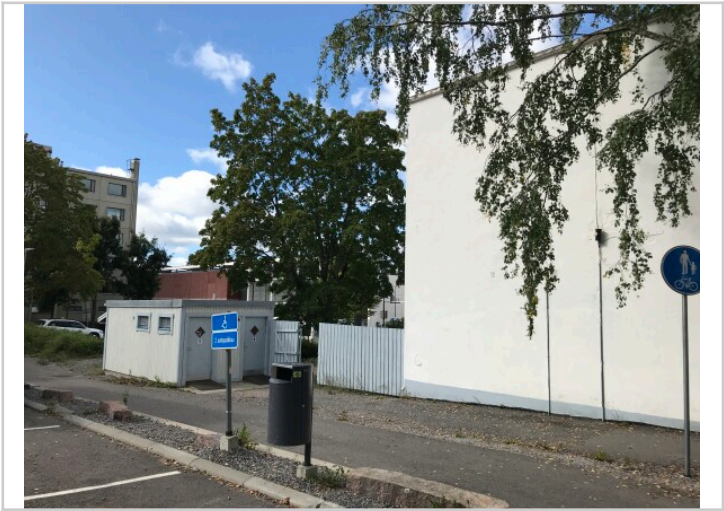
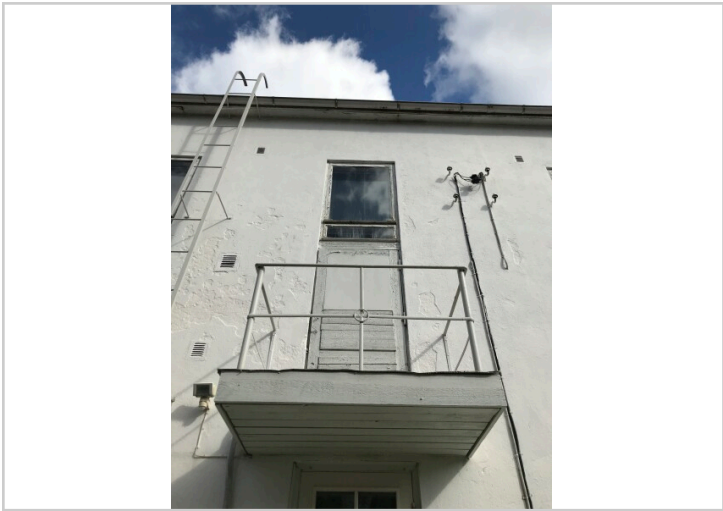
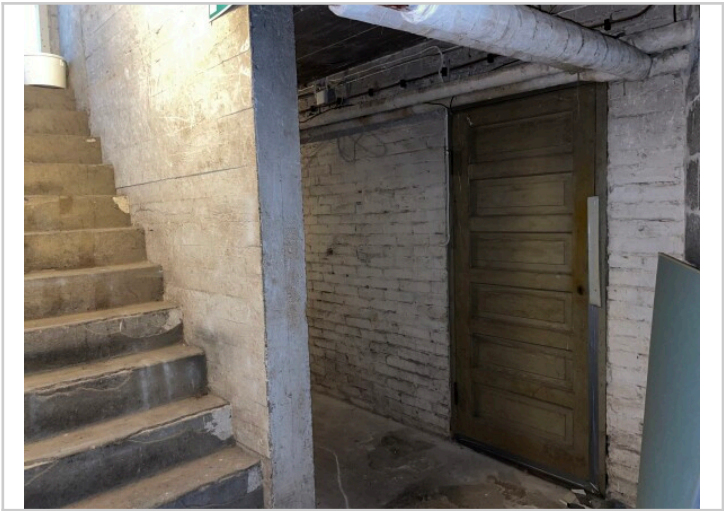
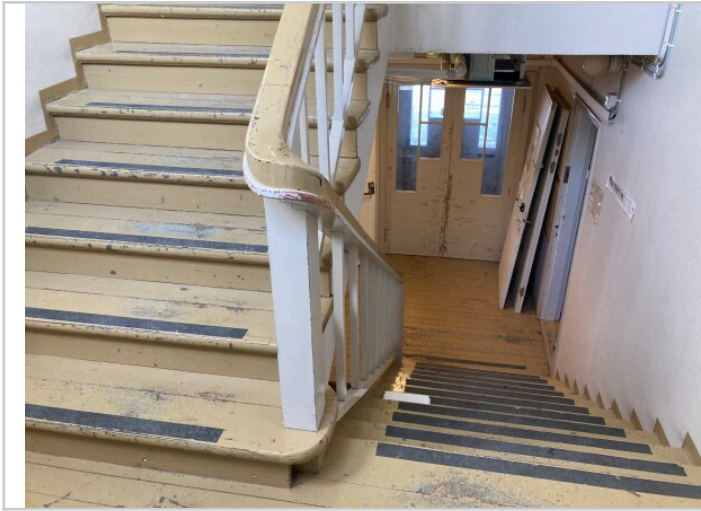
Sokeripala / Sepänkatu 7

Julkisivuarkkitehtuuriltaan lähes alkuperäisenä säilynyt rakennus edustaa osuuskauppafunktionalismia. Se on tyylinsä ainoa edustaja Lohjalla. Rakennus on rankorakenteinen ja perustus on betonista. Rakennuksen lounaispuolella on piha ja parkkipaikkoja. Rakennuksen julkisivu on valkoiseksi rapattu. Rakennuksessa on säilynyt alkuperäisiä ikkunoita sekä muutamia väliovia. Rakennuksen julkisivut maalattiin Lohjan asuntomessuja varten, mutta julkisivuihin ei tehty tuolloin muita korjauksia. Rakennus sijaitsee keskeisellä paikalla Lohjan kauppatorin laidalla. Rakennuksella on tärkeä, aksiaalinen yhteys torin toisella puolella sijaitsevan Kauppakeskus Lohjantähden pääsisäänkäyntiin.

Rakennus on tällä hetkellä käyttökiellossa. Rakennuksesta on teetetty jonkin verran tutkimuksia, jotka ovat olleet perusteina käyttökieltoon laittamiselle. Rakennuksen kellarista on löydetty asbestia ja muita haitta-aineita. Rakennuksen kellari on jaettu kahteen osaan. Rakennus on ollut käytössä asuinrakennuksena, ja kellarissa sijaitsee asuntojen irtaimistovarastoja. Toisella puolella kellarissa on toiminut taidekauppa. Kellariin on rakennettu muita rakenteita uudempi harkkovaaliseen. Kellarin harkkoseinä oletettavasti toteutettu, kun kellarin toinen puoli on muutettu liikehuoneistoksi. Taidekaupan osan pintamateriaalit ovat uudemmassa asussa, ja tällä puolella kellarissa osassa kivijalan aukkoja on lasitiiliä. Rakennuksen kellarissa on sijainnut ennen pannuhuone. Kellarissa sijaitsee myös oletettavasti vanha kaivo, joka on peitetty kannella. Rakennuksen lämmitys tapahtuu tällä hetkellä kahden ilmalämpöpumpun avulla, ja kellarissa on irtopatteri.

Rakennuksen ensimmäisessä kerroksessa alkuperäisiä pintamateriaaleja ja sisäpuolen rakennusosia ei ole juurikaan jäljellä, joitain väliovia ja aulan puulattiaa lukuun ottamatta. Huoneiden ovet ovat laakaovia, lattia on muovimattoa. Rakennuksessa on alkuperäiset ikkunat, joista osaan on lisätty sälekaihtimet.

Toisessa kerroksessa ei ole alkuperäisiä pintamateriaaleja jäljellä, lukuun ottamatta porrasta ja sen kaidetta sekä porrashuoneen puulattiaa. Toisen kerroksen ikkunat ovat alkuperäisiä, ja myös toisesta kerroksesta löytyy muutama alkuperäinen väliovi. Porrashuoneesta sisäpihalle avautuva parveke on rakennuksen ainoa parveke. Sen ovi on ummistettu käyttökiellon asettamisen myötä. Ovi on kuitenkin alkuperäinen. Torin puolelle avautuvat sisäänkäynnin pariovet, sekä sisempi että ulompi, ovat oletettavasti alkuperäiset tai peräisin rakennuksen historian varhaisesta vaiheesta. Katutason torin suuntaan avautuvien isojen ikkunoiden toteuttamisen ajoituksesta ei ole varmaa tietoa. Ikkunat ovat kuitenkin toteutettu myymäläkäyttöä varten, ja rakennuksessa on ollut varhain liiketilaa. Rakennuksella on ollut monipuolinen käyttäjähistoria, ja rakennuksessa on toiminut mm. vaatturi ja kaupungin matkailutoimisto. Rakennuksen peltikatolle ei ole tilakeskuksen edustajan mukaan tehty 43 vuoteen mitään. Talotekniikkaan on tehty tilakeskuksen edustajan mukaan muutoksia viimeksi 1980-luvulla.

Rakennuksesta tulisi teettää kunnolliset, kattavat kuntotutkimukset, sisäilmatutkimukset, kosteusmittaukset ja haitta-ainetutkimukset. Rakennuksen kunnon selvittämisen jälkeen suositeltu etenemispolku olisi, että tarvittavat korjaukset tulisi suunnitella, kilpailuttaa ja toteuttaa.

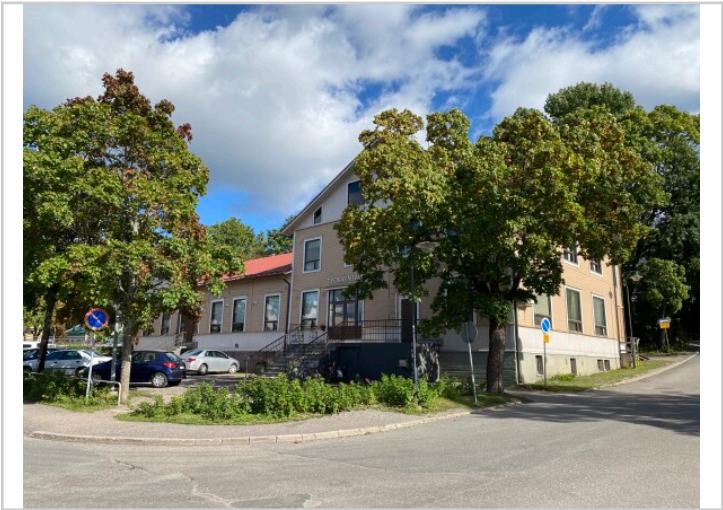
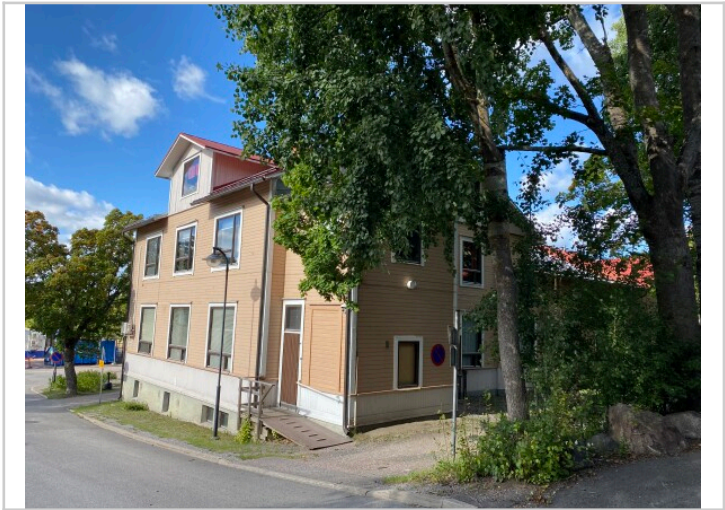
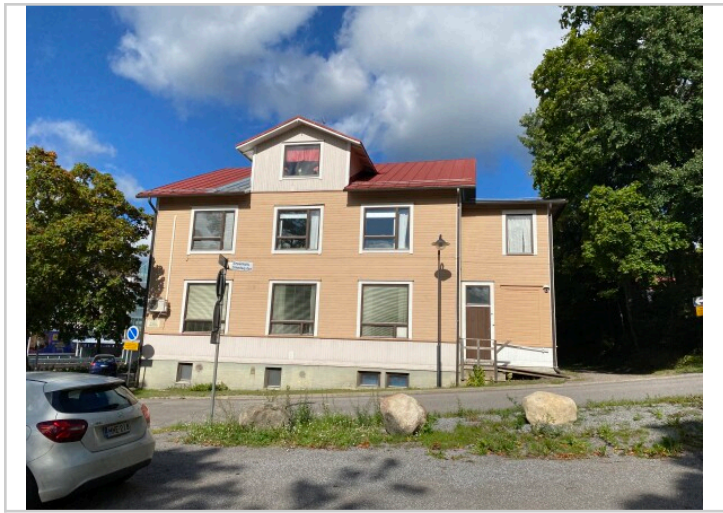
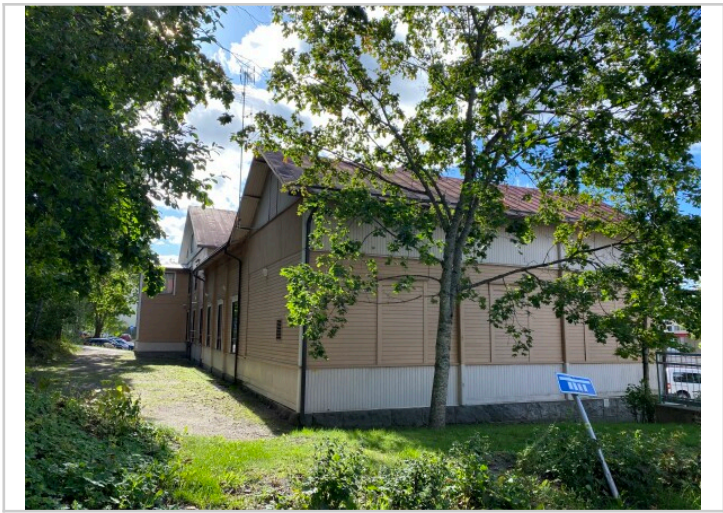
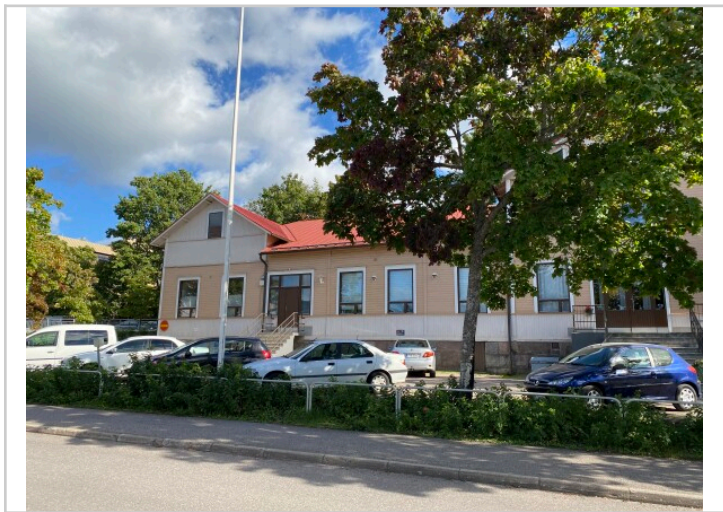
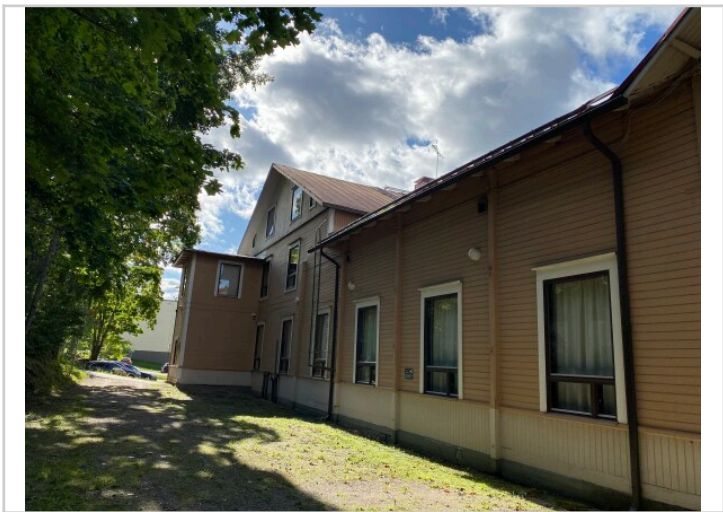
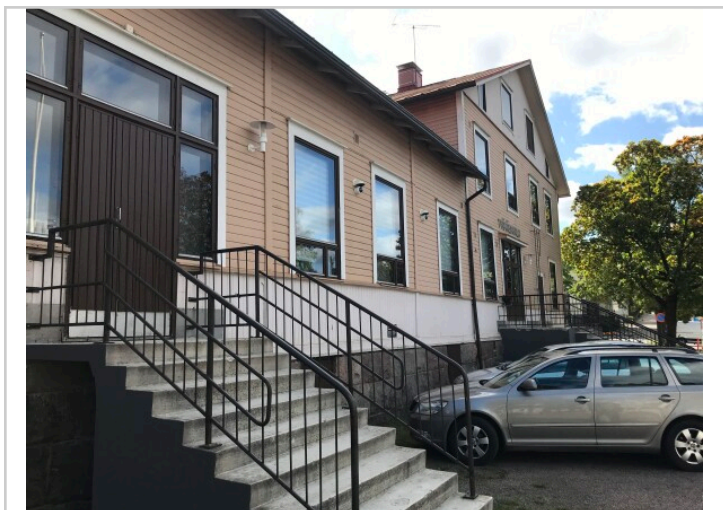
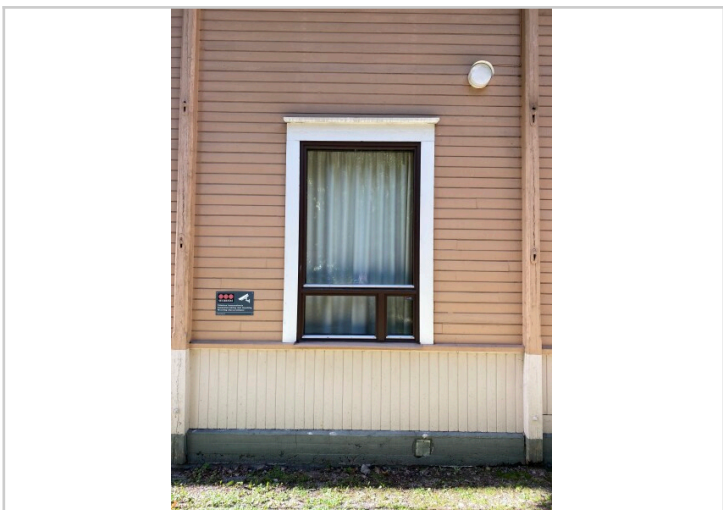
Työväentalo  
Määttä Anna

Rakennus on pohjamuodoltaan pitkä, kaksikerroksinen hirsirakennus. Puuverhoillun rakennuksen julkisivuväriytyy on tänä päivänä punertavaan taittava vaaleanruskea. Julkisivussa on myös valkoiseksi ja vaaleaksi maalattua julkisivuverhouslautaa. Nurkkalaudat ja ikkunalistat ovat valkoiset, ikkunanpuitteet ovat tummanruskeat. Ikkunat eivät ole alkuperäiset. Rakennuksessa on harjakatto, ja rakennuksen päädyissä harjakatto on asemoitu päädyn suuntaisesti. Vesikattomateriaalina on saumattu, punainen peltikate. Rakennusmassasta korostuu vuoden 1922 laajennus. Eteläjulkisivulla on poikki pääty. Rakennus on edustava esimerkki 1900-luvun alkupuolen työväentalorakennuksesta. Rakennuksessa näkyy kerrostumaa eri vuosikymmeniltä niin ulko- kuin sisätilojen osalta.

Rakennus on tänä päivänä edelleen aktiivisessa käytössä työväentalona. Rakennukseen tehtävissä tulevilla korjauksissa ja muutoksissa tulisi varjella rakennuksissa esiintyvää ajallista kerrostuneisuutta. Erivaiheiset rakennusosat ovat tärkeä osa rakennuksen materiaalista autenttisuutta ja interiööri vaikutelmaa. Kaikissa korjauksissa tulee ylikorjaamisen sijaan kohdistaa voimavaroja rakenteiden tervehdyttämisestä tukeviin toimiin. Perinteisten työtapojen käyttäminen on arvokasta rakennusosien säilyttämisen lisäksi. Rakennuksen terveet rakennusosat tulisi pyrkiä säilyttämään sekä säästämisen ekologisuuden vuoksi että rakennushistoriallisena todisteena.

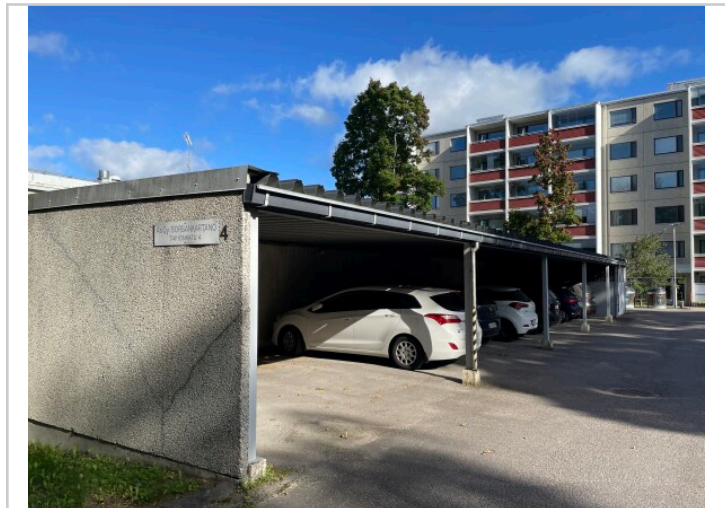
Asunto Oy Sorsankartano Autokatos

Rakennushistoria Rakennus on Asunto Oy Sorsankartanon autokatos. Katoksen julkisivut ovat betonielementeistä. Vesikatteena on poimulevy.

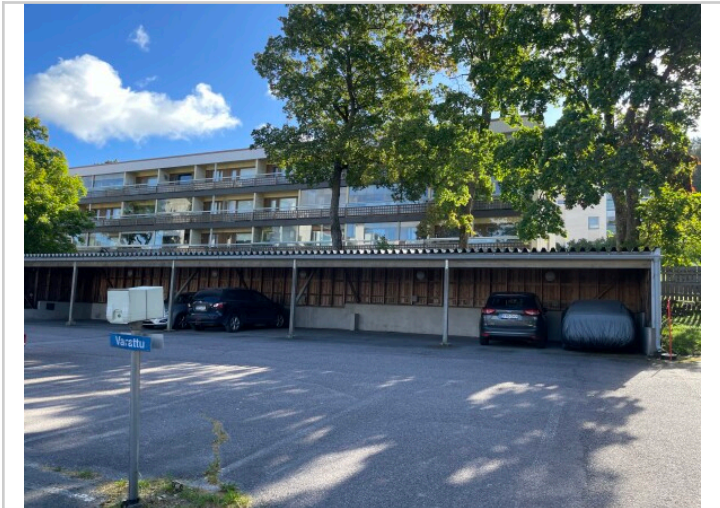
Asunto Oy Sorsankartano

Rakennushistoria Rakennus on Asunto Oy Sorsankartanon autokatos. Katoksen julkisivut on verhoiltu vaalealla pystyverhouksella. Vesikatteena on poimulevy.

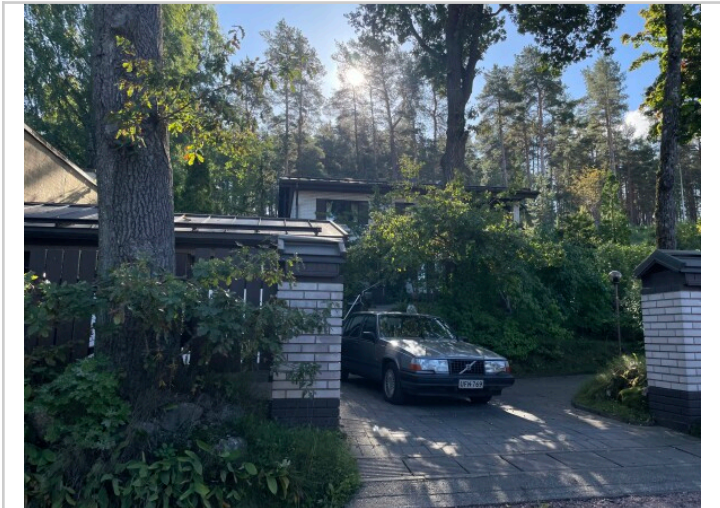
Pengerkatu 5

Rakennushistoria Rakennus on rekisterin mukaan valmistunut vuonna 1984. Rakennus sijaitsee ylhäällä rinteessä kiinteistön itäreunalla. Kaksikerroksisen omakotitalon julkisivumateriaalina on vaalea tiili. Rakennuksen vesikatemateriaalina on tumma, konesaumattu peltikatto. Rakennus on osa 1980-luvun kerrostumaa Lohjan keskustan alueella. Kiinteistön pihalla kasvaa useita puita, ja pihan yleisilme on miellyttävä ja vehreä.

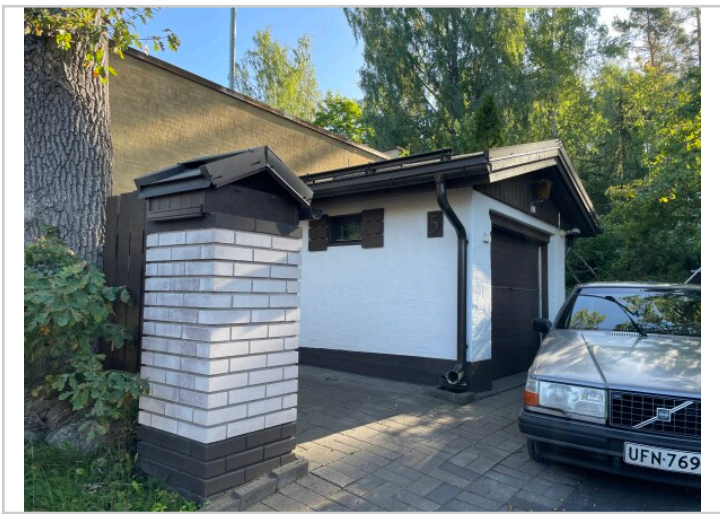
Pengerkatu 5 Talousrakennus

Rakennushistoria Kiinteistön talousrakennus on asemoitu tien viereen tontin luoteisrajalle. Rekisterin mukaan talousrakennus on valmistunut vuonna 1981. Rakennuksen vesikatemateriaalina on tumma, konesaumattu peltikatto. Kiinteistölle kuljetaan kahden tiilipilarin rajaaman sisäänkäynnin kautta. Tonttia rajaa tummanruskeaksi maalattu lauta-aita.

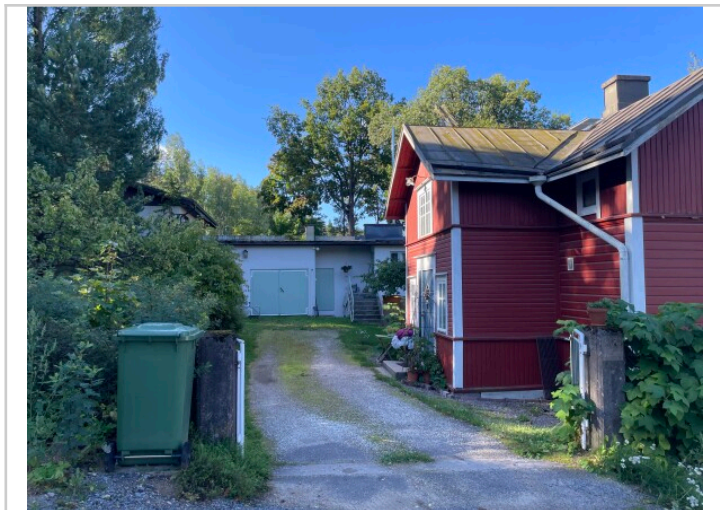
Sepänkatu 15 Rakennus 1

Rakennuksella on rakennushistoriallisia ja kaupunkikuvallisia arvoja. Rakennuksella on tärkeä, maisemallinen rooli osana Kullervonkadun rakennuksia. Rakennuksella on tärkeä kulttuuri- ja rakennushistoriallinen merkitys osana Pyhäkaupungin rakennuskantaa ja 1900-luvun alun kerrostumaa Lohjan kaupungin alueella.

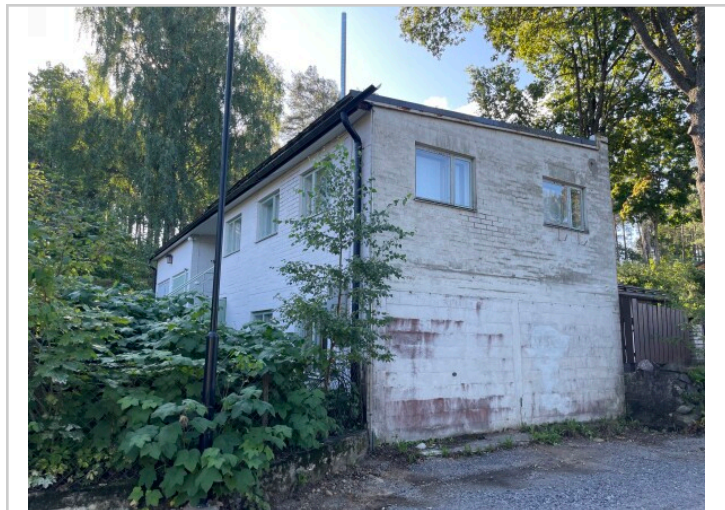
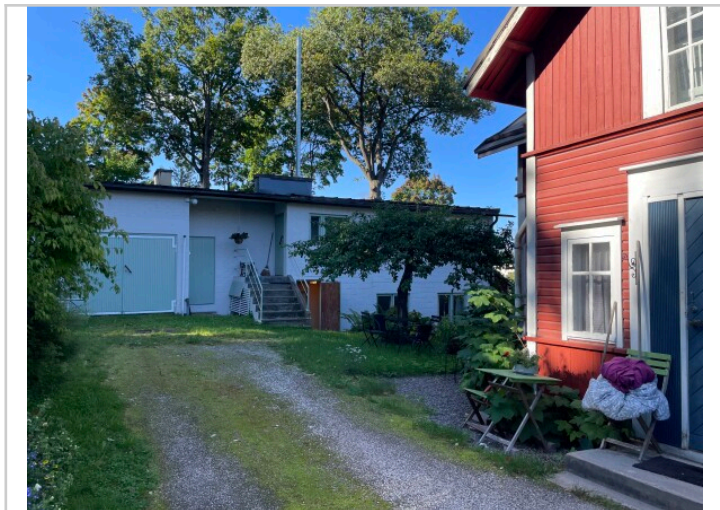
Sepänkatu 15

Rakennus tulisi kunnostaa kauttaaltaan sen ominaispiirteitä vaalien. Rakennuksella on rakennushistoriallisia ja kaupunkikuvallisia arvoja. Rakennuksella on rakennushistoriallinen merkitys osana Pyhäkaupungin rakennuskantaa ja 1950-luvun alun kerrostumaa Lohjan kaupungin alueella.

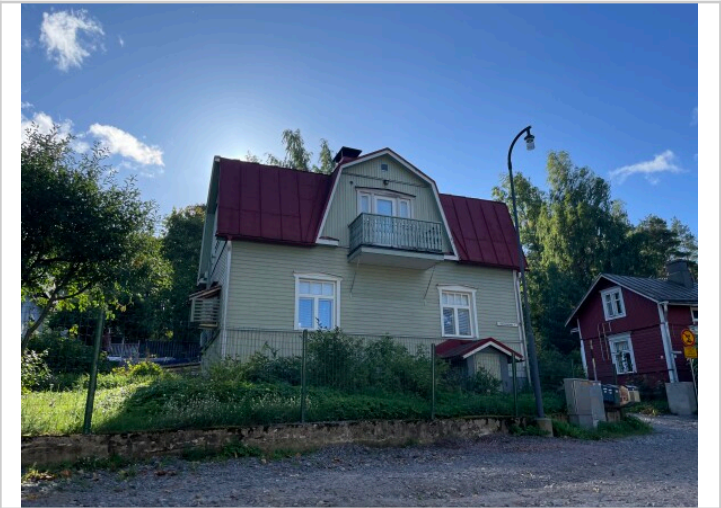
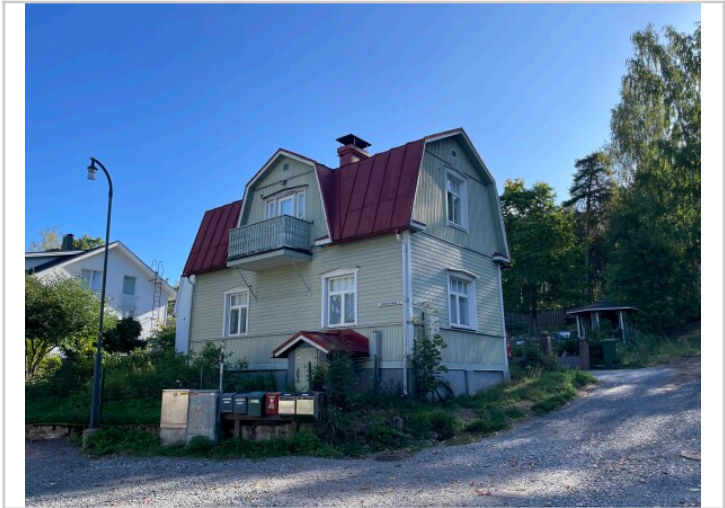
Sepänkatu 12 Rakennus 1  
Salo Aino 06.09.2023

Rakennus on edustava esimerkki 1910-luvun asuintalorakennuksesta. Rakennuksella on rakennushistoriallisia ja kaupunkikuvallisia arvoja. Rakennuksella on tärkeä, maisemallinen rooli osana Kullervonkadun rakennuksia. Rakennuksella on tärkeä kulttuuri- ja rakennushistoriallinen merkitys osana Pyhäkaupungin rakennuskantaa ja 1900-luvun alun kerrostumaa Lohjan kaupungin alueella.

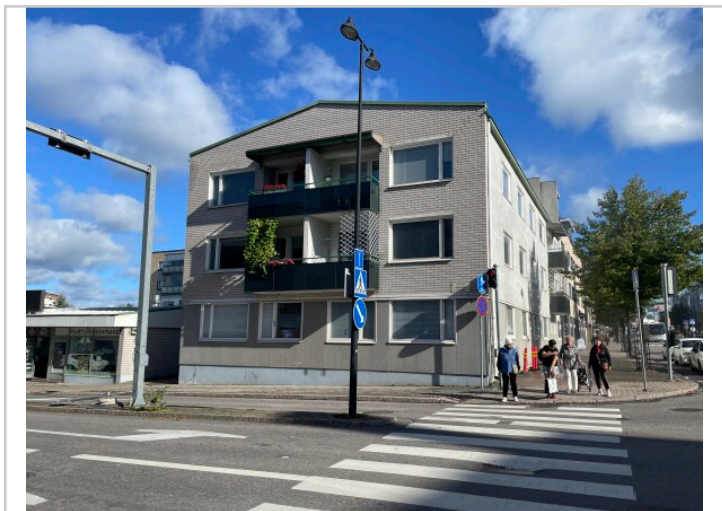
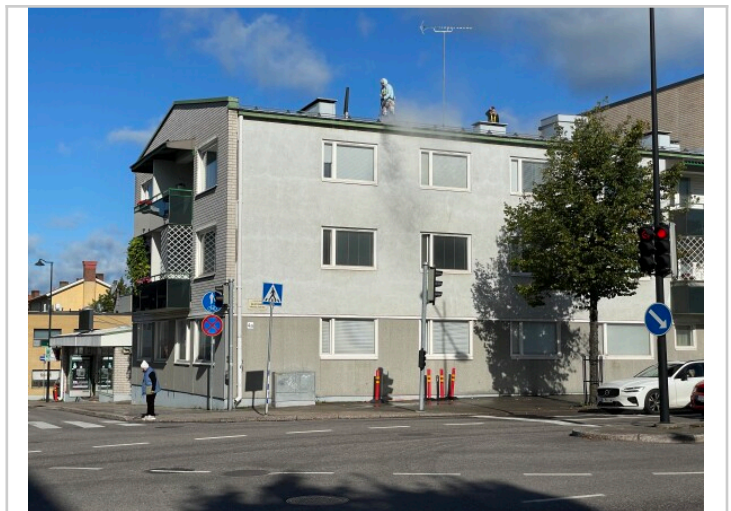
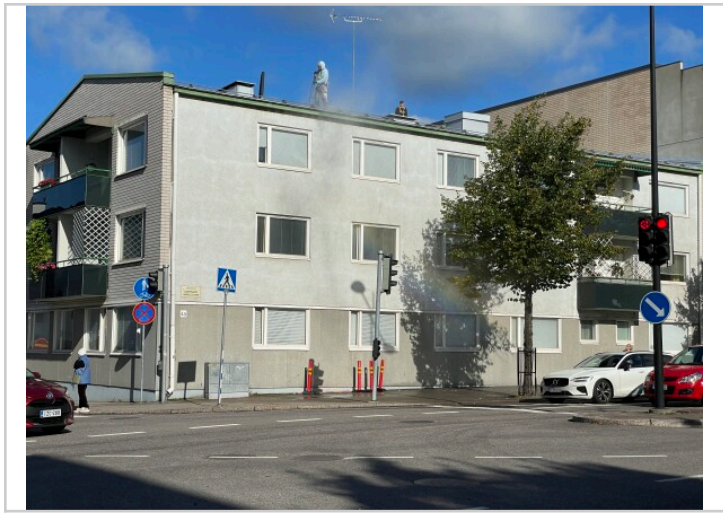
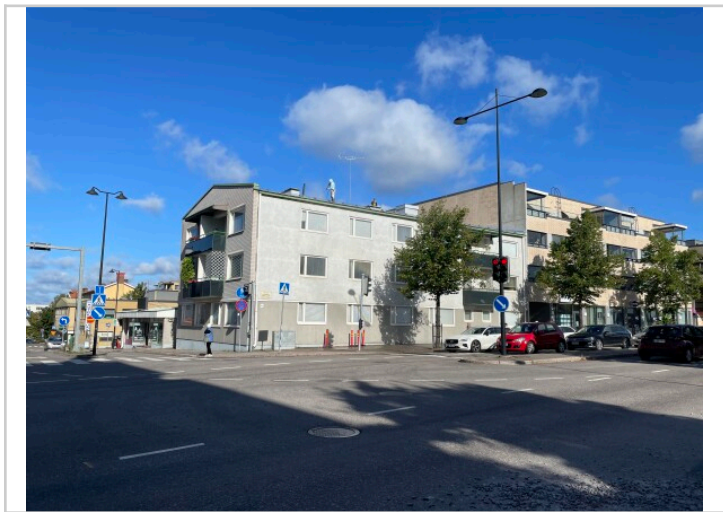
Kauppakatu 4a

Rakennushistoria Harjukatu 6 on Harjukadun ja Kauppakadun risteyksessä sijaitseva kolmikerroksinen pienkerrostalo. Rakennus on rekisterin mukaan valmistunut vuonna 1968. Betonirakenteisen rakennuksen julkisivu on osittain verhoiltu vaalealla tiilellä, osittain sileällä ja vaalealla rappauksella. Maantasokerroksen osalta julkisivumateriaalina on elementtilevyjä. Harjakaton katemateriaalina on saumattu, vihertävä peltikate. Julkisivuarkkitehtuurin perusteella rakennukseen on tehty muutostöitä vuosien varrella. Parvekkeiden tummat lasitukset erottuvat uudempana kerrostumana rakennuksen julkisivusta. Kauppakadun puolelle avautuu rakennuksen koillisreunassa kaksi osittain sisennettyä parvekettä. Myös rakennuksen päädyssä sijaitsevat neljän asunnon parvekkeet, jotka avautuvat Harjukadulle.

Rakennuksella on kaupunkikuvallista arvoa osana Kauppakadun rakennuskantaa. Yhdessä viereisen myymälärakennuksen kanssa rakennuksilla on myös kokonaisuusarvoa. Rakennus on osa 1960-luvun kerrostumaa Lohjan kaupungin alueella.

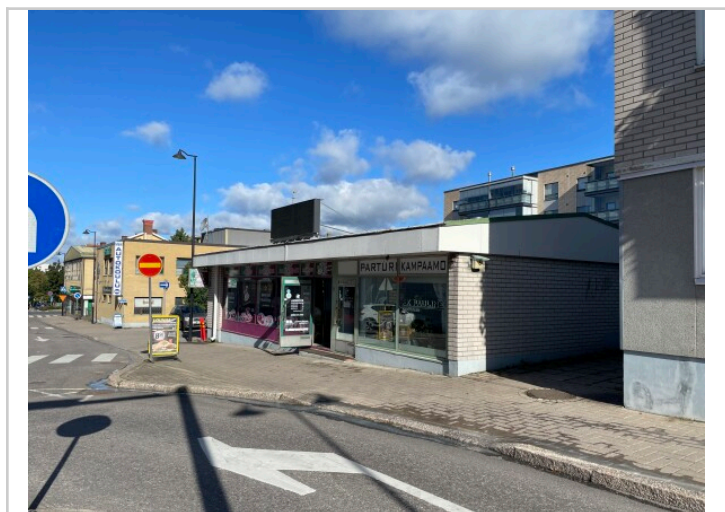
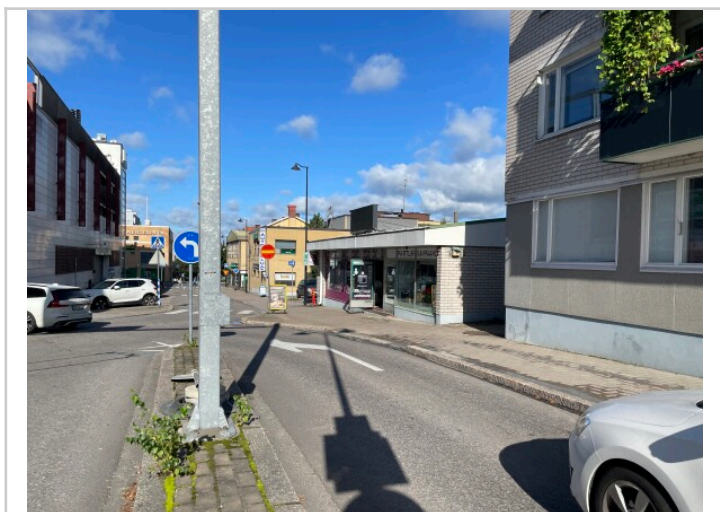
Harjukatu 6

Rakennus on Harjukatu 6:n pienkerrostalon vieressä sijaitseva matala, yksikerroksinen myymälä- ja liikerakennus. Rakennus on oletettavasti valmistunut samoihin aikoihin kuin viereinen kerrostalo. Rakennuksen julkisivuarkkitehtuuri mukailee pienkerrostalon ilmettä, ja rakennuksessa on käytetty samoja materiaaleja. Rakennuksessa on harjakatto saumatulla peltikatteella. Rakennuksen julkisivuarkkitehtuurissa on oletettavasti säilynyt alkuperäisiä tai varhaisen vaiheen rakennusosia. Pienkerrostalon ja myymälärakennuksen välissä on kapea käytävä.

Rakennuksella on kaupunkikuvallista arvoa osana Harjukadun rakennuskantaa. Yhdessä viereisen pienkerrostalon kanssa rakennuksilla on myös kokonaisuusarvoa. Rakennus on osa 1960-luvun kerrostumaa Lohjan kaupungin alueella.

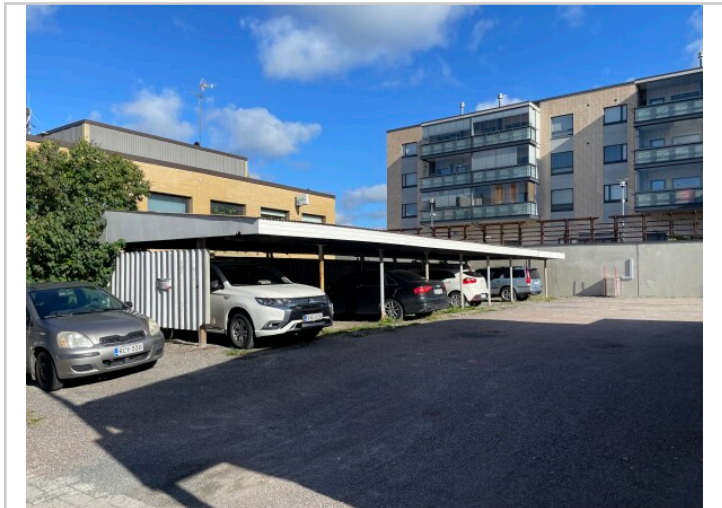
Harjukatu 6

Rakennushistoria Autokatos sijaitsee kiinteistön luoteissivulla.
