# Vuollejokisimpukoiden kartoitus Espoo-Turku nopean junayhteyden linjauksella 2019

OTSIKKO: Vuollejokisimpukoiden kartoitus Espoo-Turku nopean junayhteyden linjauksella 2019

JULKAISU: Alleco Oy raportti n:o 9/2019

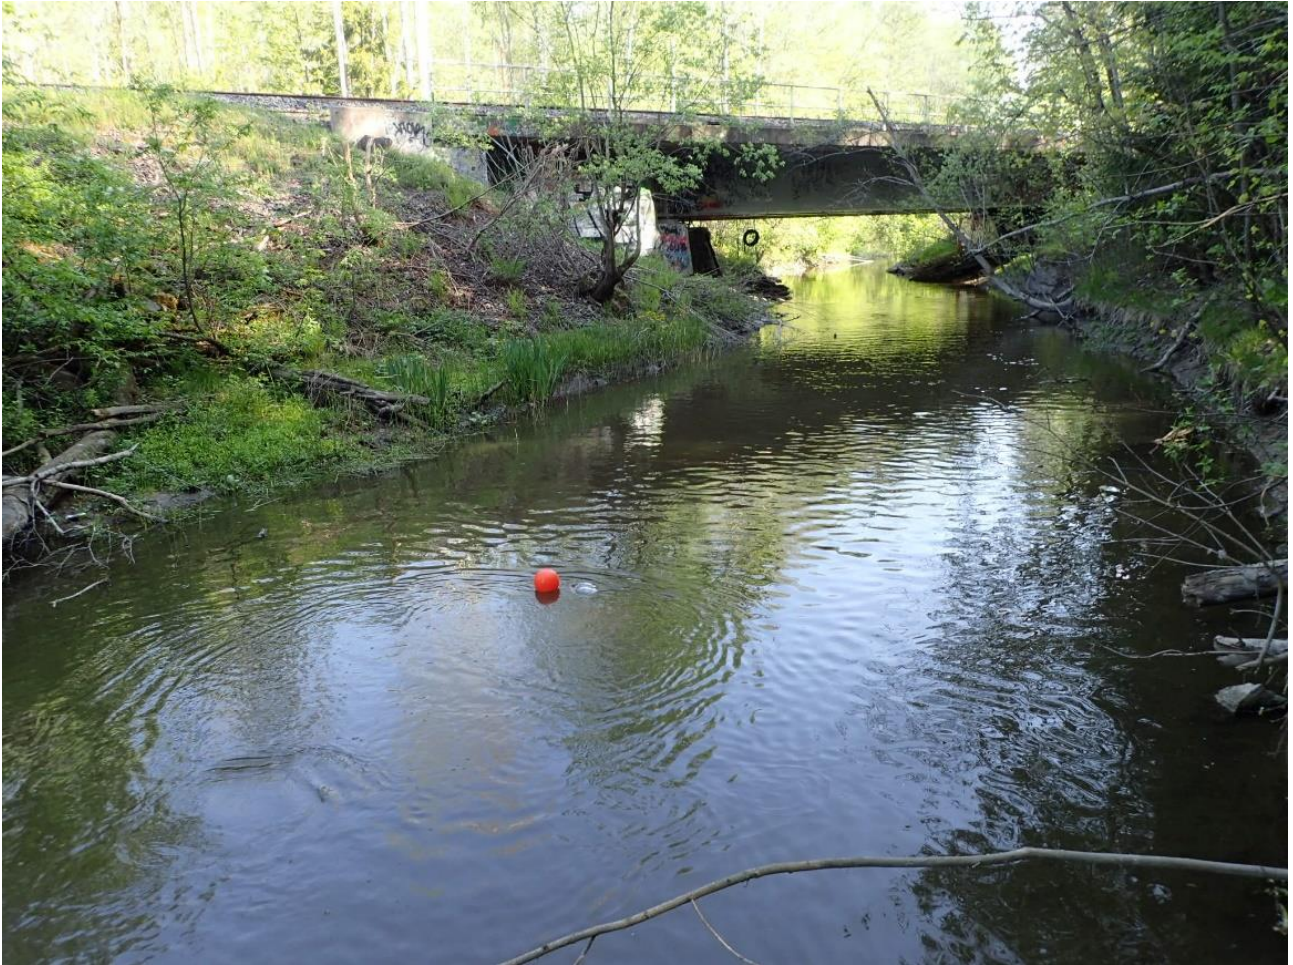
### 1. Espoonjoki

Espoonjokea tutkittiin 21.5.2019 nykyisen rautatiesillan ylä- ja alapuolelta noin 50 metrin matkalta. Suurin syvyys oli 1,2 metriä. Pohja oli sukeltajan arvion mukaan ylintä kahdeksaa jokimetriä lukuun ottamatta 60 % soraa, 40 % kiveä, joiden päällä oli silttiä. Ylin 8 m oli saviliejpohjaa. Kuollutta puuta oli paljon.

Sillan alapuolelta löydettiin yhteensä 4 vuollejokisimpukkaa. Yleisin simpukkalaji oli pikkujärvisimpukka (23 kpl), mutta runsaita olivat myös litteäjärvisimpukka (19 kpl) ja sysijokisimpukka (18 kpl).

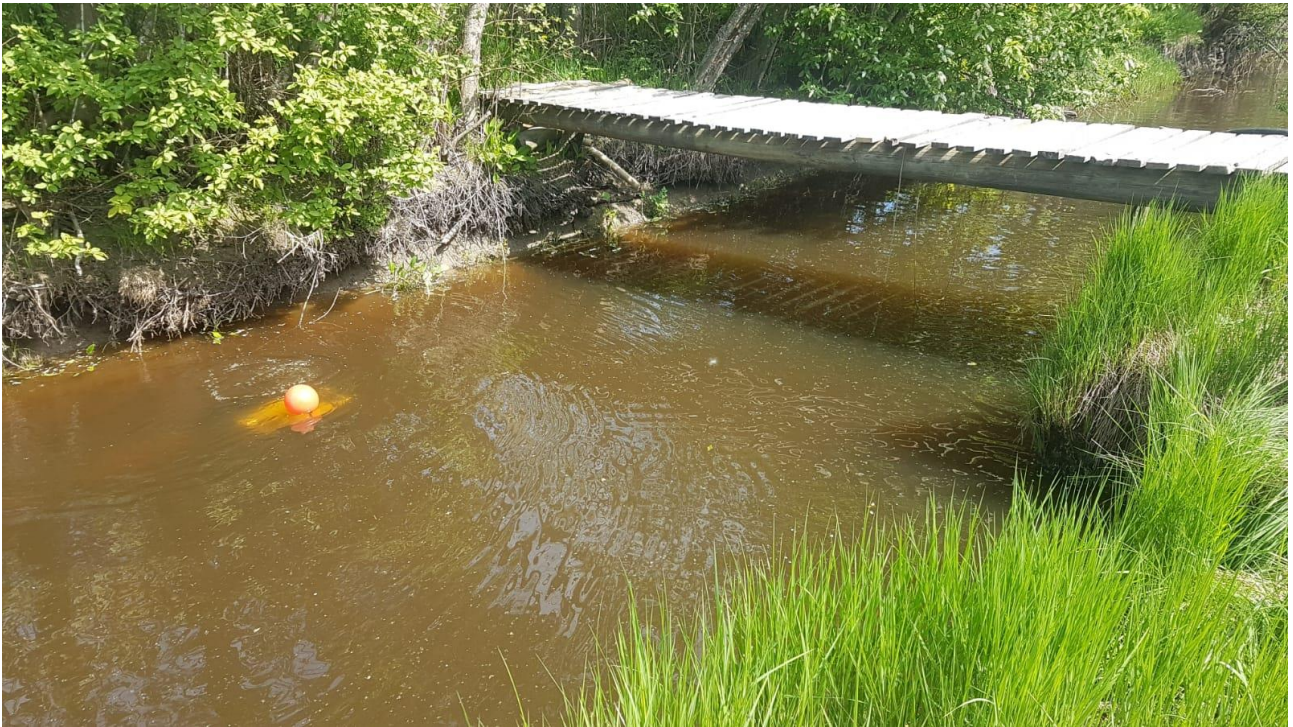
## 2. Mynttilä

Suunniteltu junaradan linjaus ylittää Gumbölenjoen Espoon golfseura ry:n golfkentän kohdalla. Paikalla on vanha kävelysilta, jonka ylä- ja alapuolella jokea tutkittiin n. 100 metrin matkalta 21.5.2019. Suurin syvyys oli 1,2 metriä ja pohja keskeltä soraa ja pieniä kiviä. Penkat olivat jyrkät ja savea. Kohteesta ei löydetty lainkaan simpukoita tai niiden kuoria.

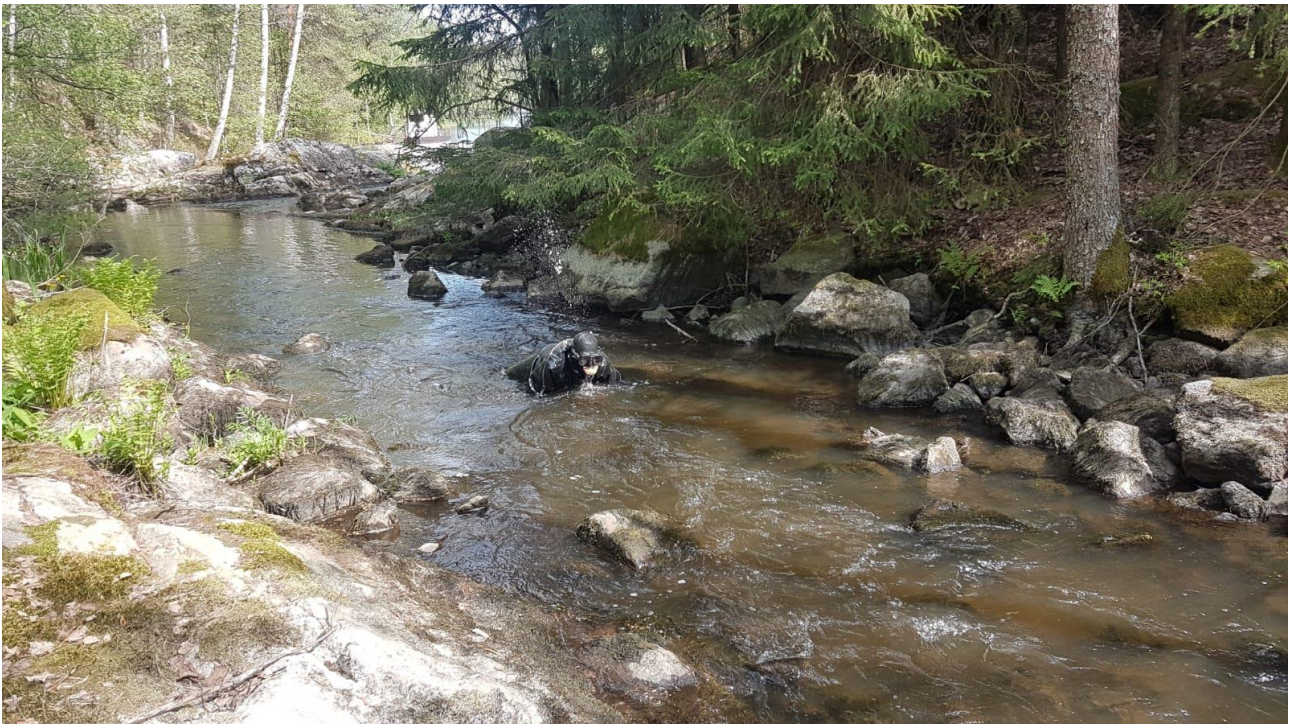
## 3. Stampforsen

Stampforsen on Gumbölenjoen matala koski, joka laskee Dämman-nimiseen patoaltaaseen. Pohjaa tutkittiin jälleen n. 100 metrin matkalta 21.5.2019. Pohja oli 80 % kivikkoa, 15 % soraa ja 5 % kalliota. Vettä itse

koskessa oli varsin vähän, mutta luusuassa, missä pohja oli soraa, syvyyttä oli n. 30–40 cm ja virtaus rauhallisempi. Olosuhteet luusuassa vaikuttivat otollisilta jopa vuollejokisimpukoille, mutta sukeltaja löysi sieltä ainoastaan pikkujärvisimpukoita.

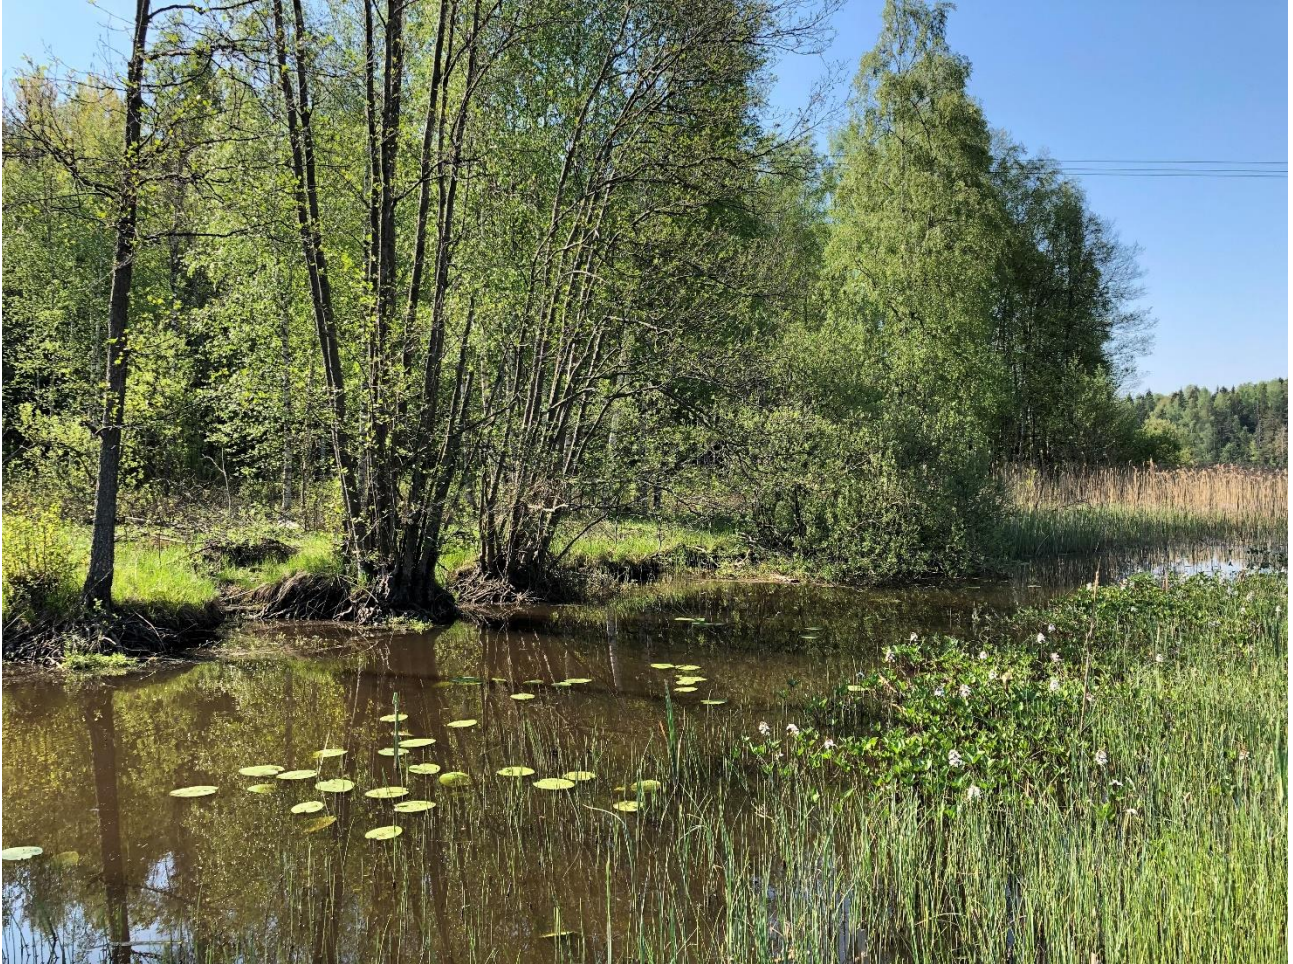
#### 4. Svartbäck

Siirryttäessä Gumbölenjoen vesistöä ylöspäin, sen nimi muuttuu Brobackaan:ksi. Ratalinjaus ylittää sen kolmannen kerran Svartbäckinlammen yläpuolella, missä vesi virtaa soisen niityn keskellä. Sukeltaja tutki uomaa n. 100 metrin matkalta 22.5.2019. Pohja oli kauttaaltaan liejua ja kasvillisuus runsasta. Suurin syvyys oli n. 1,2 metriä. Kohteesta löydettiin kahdeksan pikkujärvisimpukkaa ja yksi litteäjärvisimpukka.

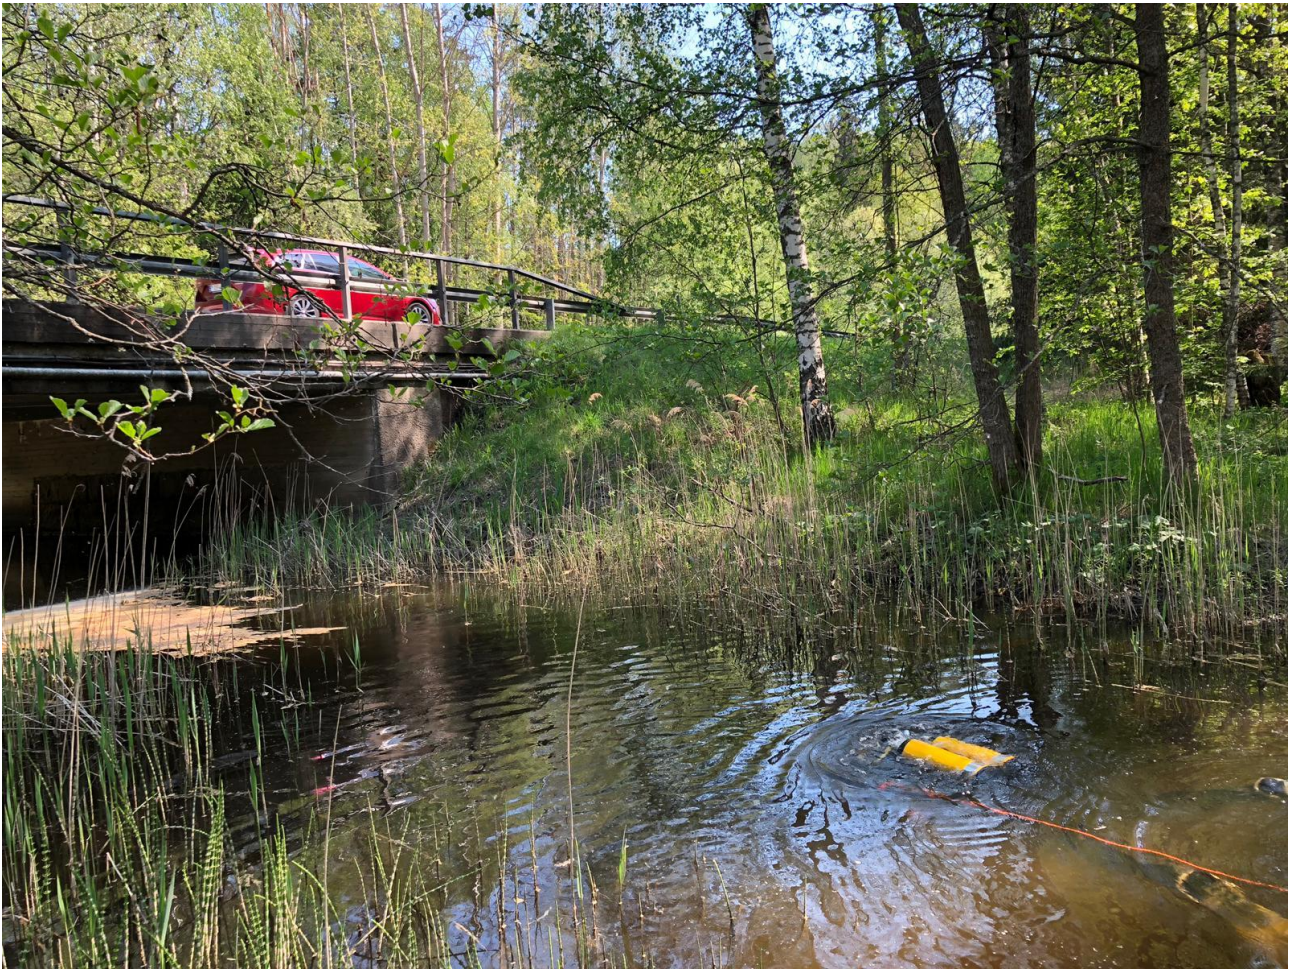
## 5. Huhmari

Siuntionjoessa on havaittu vuollejokisimpukoita. Sukeltaja tutki kohdetta n. 100 metrin matkalta Vanhan Turuntien (110) alittavan sillan alapuolella 22.5.2019. Joki tekee tässä mutkan ja pohja on melko vaihtelevaa. Sukeltajan arvion mukaan soran osuus oli 60 %, kivien 25 %, kallion 5 % ja saviliejun 10 %. Kaloja näkyi paljon ja kasvillisuus oli monipuolista. Suurin syvyys oli 1,6 metriä. Kohteesta löydettiin 39 sysijokisimpukkaa 26 pikku- ja 10 isojärvisimpukkaa sekä 3 soukkojokisimpukkaa.

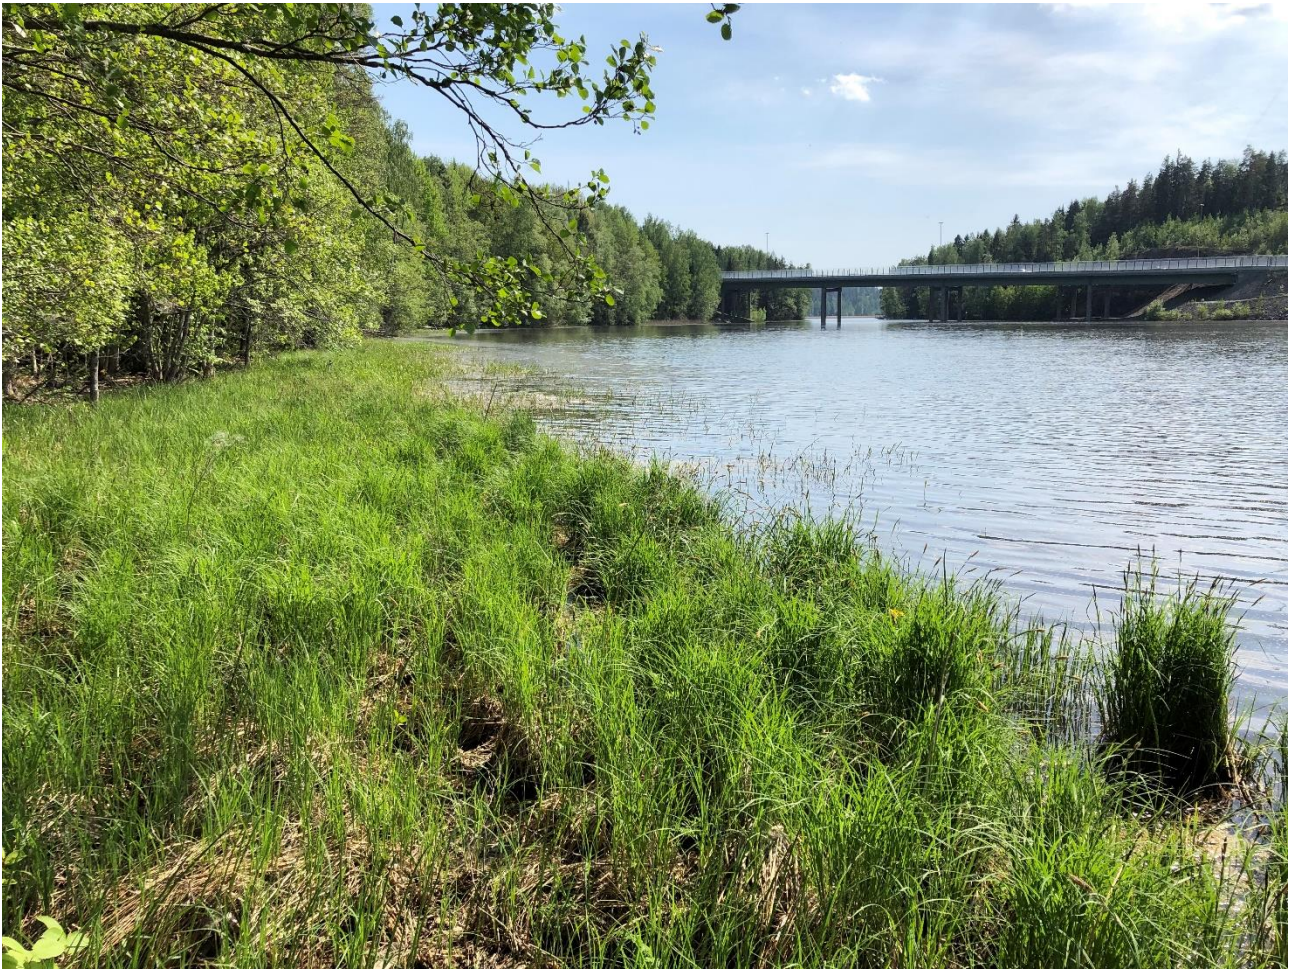
## 6. Hossa

Hossan kohde kuuluu Karjaanjoen vesistöön, jossa esiintyy vuollejokisimpukoita sekä Hossan ylä- että alapuolella. Sukeltaja tutki järvimäisen alueen 22.5.2019. Pohja oli pehmeän liejun peittämää soraa. Syvyys rajoitettiin kahteen metriin, sillä simpukoita ei enää esiintynyt syvemmällä. Kohteesta löydettiin 41 sysijokisimpukkaa, 7 soukkojokisimpukkaa sekä yksi pikkujärvisimpukka.

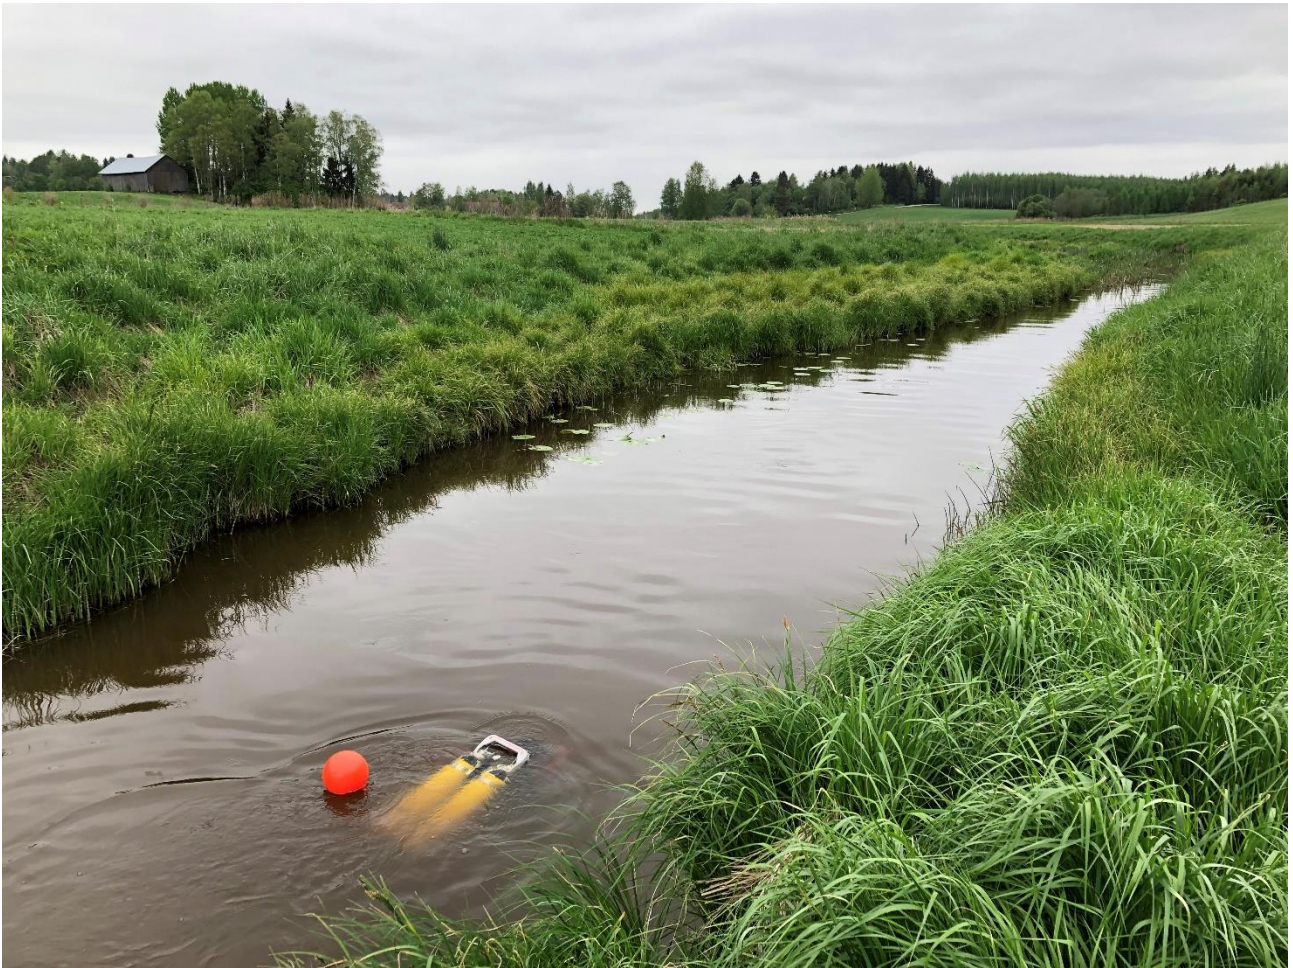
## 7. Aneriojoki

Aneriojoessa sukkellettiin kaksi kohdetta 23.5.2019. Alemman kohteen pohja muodostui 70 % savesta ja 30 % hiekasta. Ylemmän kohteen pohjasta 45 % oli savea, 50 % hiekkaa ja 5 % kiviä. Kummassakin paikassa syvyys oli enimmillään 90 cm. Kohteet eivät juuri poikenneet toisistaan. Kummastakin löytyivät samat kolme lajia: pikkujärvisimpukka, soukkojokisimpukka sekä sysijokisimpukka, joita kaikkia oli melko runsaasti (taulukko 2).

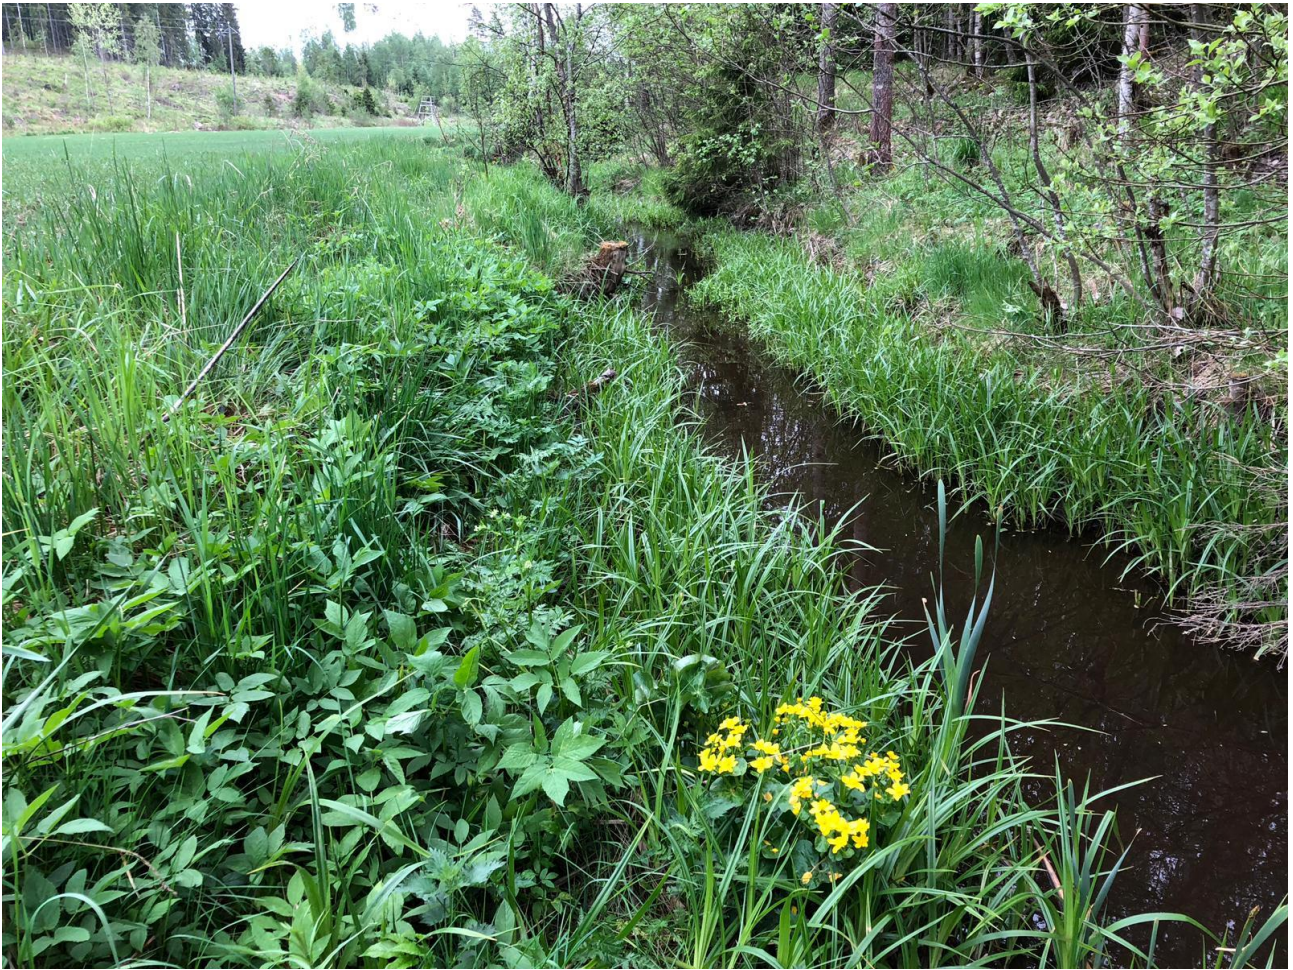
## 8. Norsjoki

Norsjoen kohde todettiin 23.5.2019 paikan päällä tarkasteltuna niin vähävetiseksi, ettei sitä pidetty mahdollisena simpukoiden elinympäristönä.

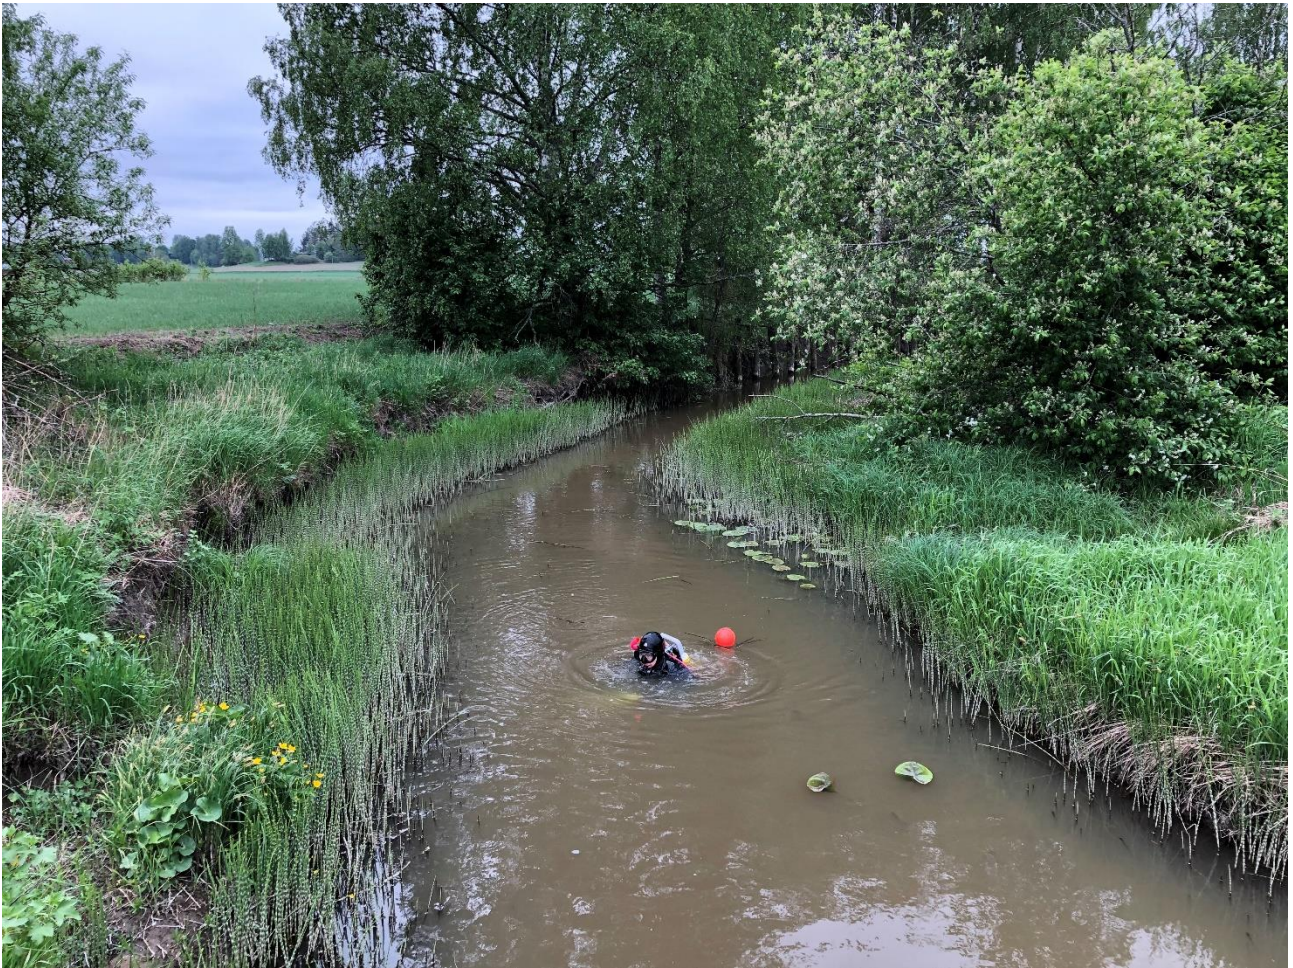
## 9. Muurlanjoki

Muurlanjoen kohde tutkittiin 23.5.2019. Sen pohja oli kokonaan savea ja syvyys 1,5 metriä. Sukeltaja löysi 74 elävää sysijokisimpukkaa ja 32 pikkujärvisimpukkaa.

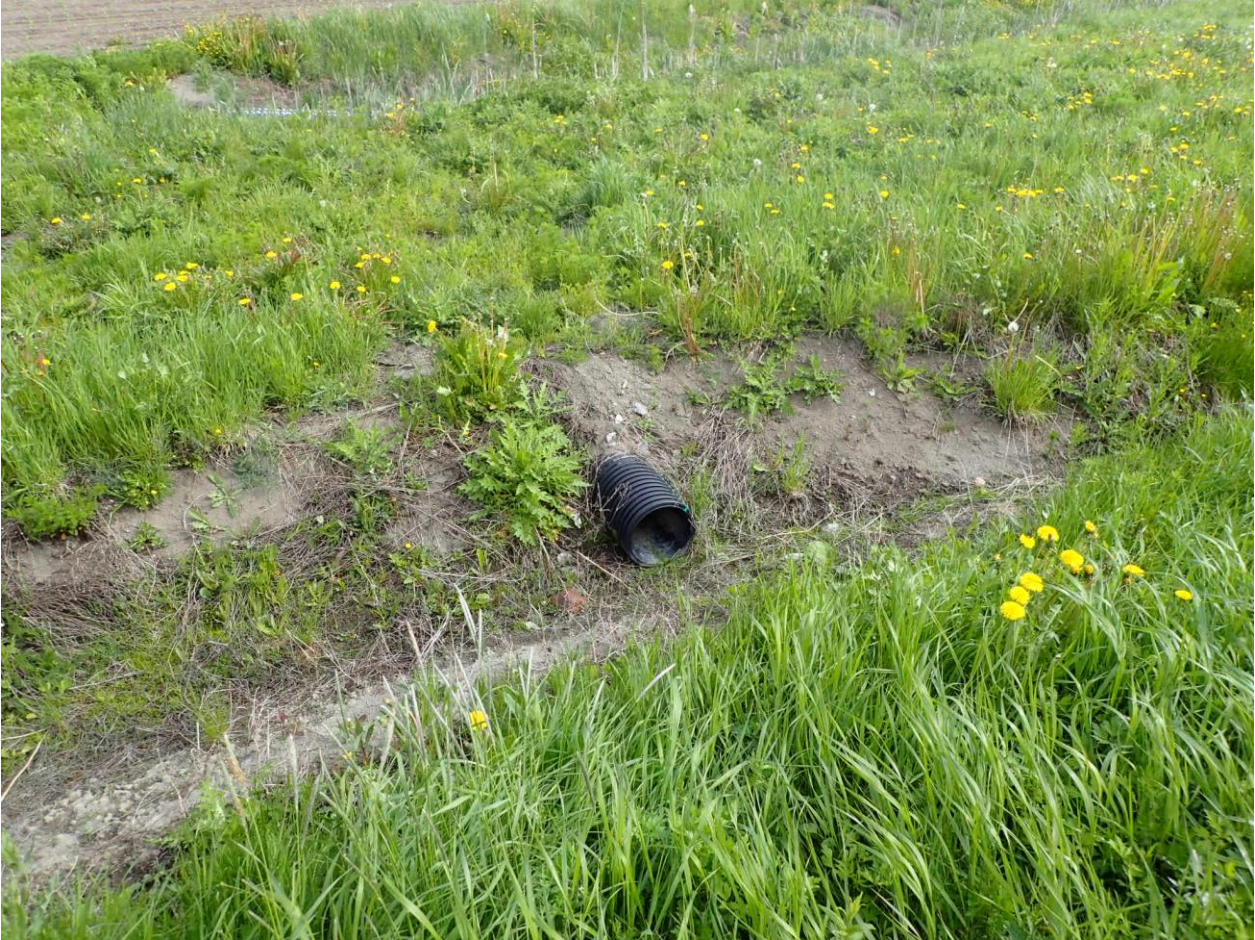
## 10. Myllyoja

Salon itäosassa sijaitseva Myllyojan kohde todettiin 3.6.2019 liian vähävetiseksi simpukoille.

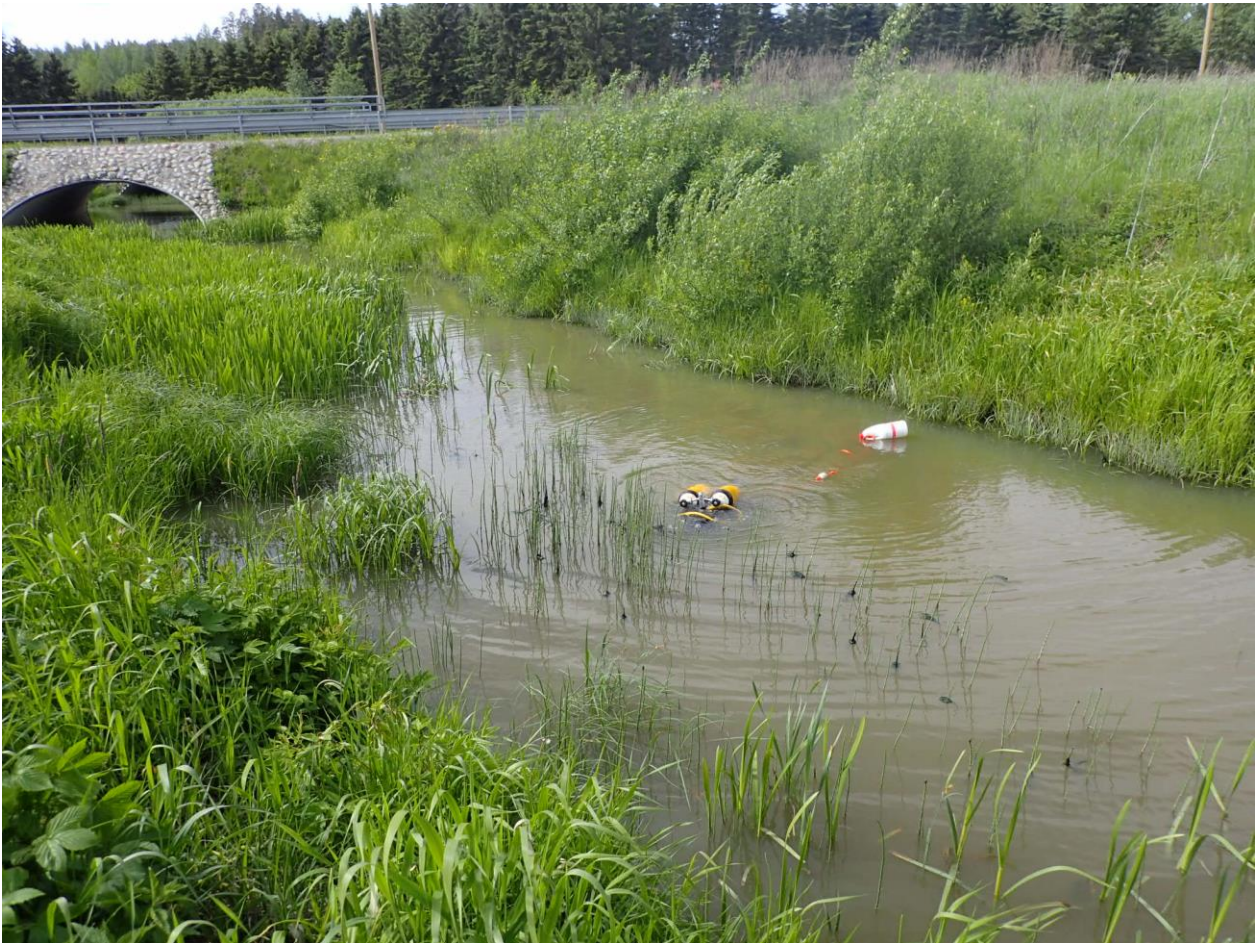
## 11. Vähäjoki ylä

Salossa sijaitseva Vähäoja laskee Uskelanjokeen idästä Lukkarinmäen kohdalla. Ylempi ratalinjan alituskohta sijaitsee golfkentän eteläreunalla ja se tutkittiin 3.6.2019. Virtaus oli hyvin vähäistä ja kasvillisuus runsasta. Pohja oli kokonaan saviliehua ja syvyys enimmillään 1,6 metriä. Siltarummun kohdalta löytyi yksi pikkujärvisimpukka.

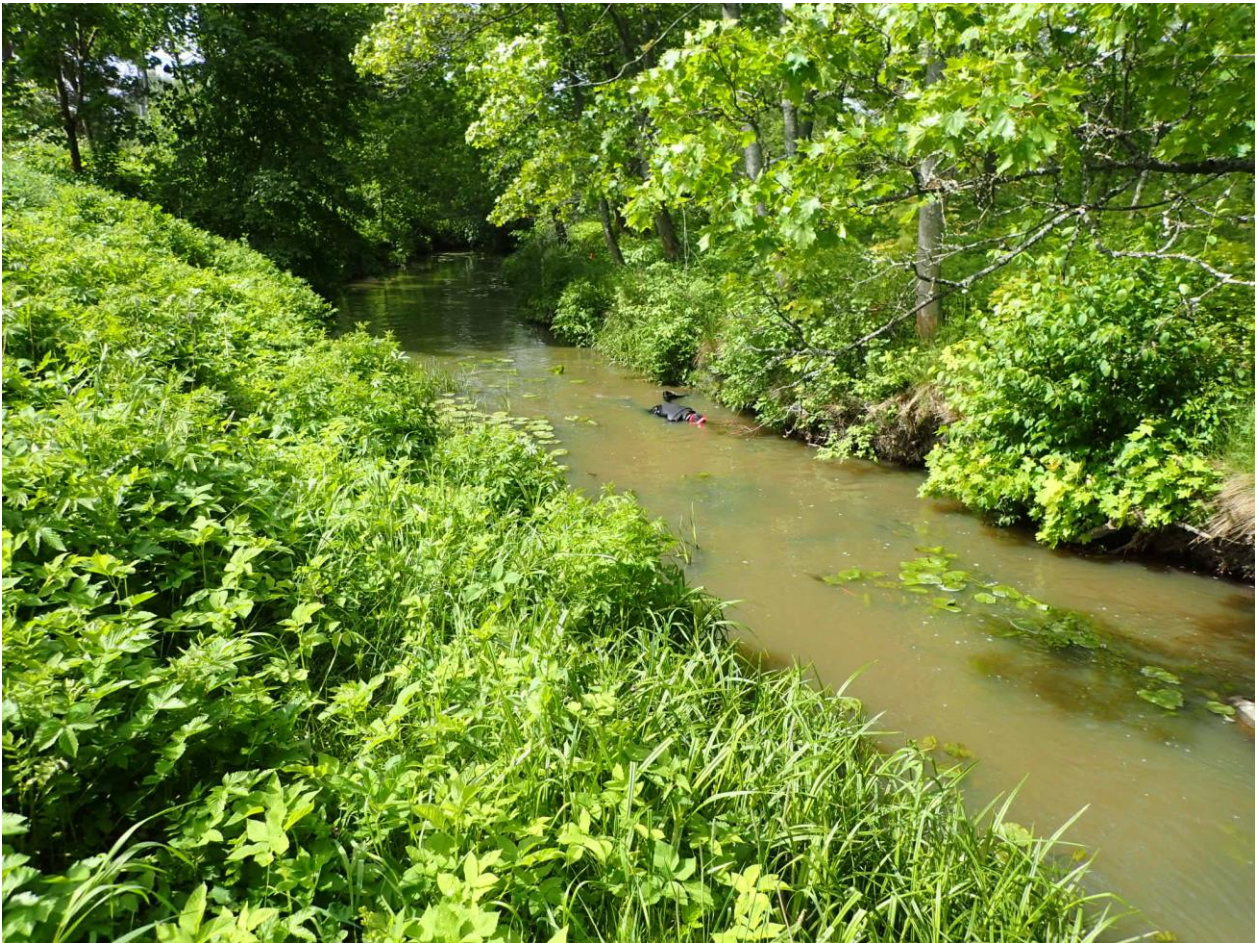
## 12. Vähäjoki ala

Alempi ratalinjan alituskohta sijaitsee Lukkarinmäen kohdalla ja se tutkittiin myös 3.6.2019. Syvyyttä oli enimmillään vain 0,5 metriä. Pohjasta 50 % oli hiekkaa, 30 % kiviä ja 20 % soraa. Kaiken päällä oli kerros hienojakoista sedimenttiä. Ulpukkaa kasvoi kohtalaisen runsaasti. Sukeltaja löysi 14 pikkujärvisimpukkaa.

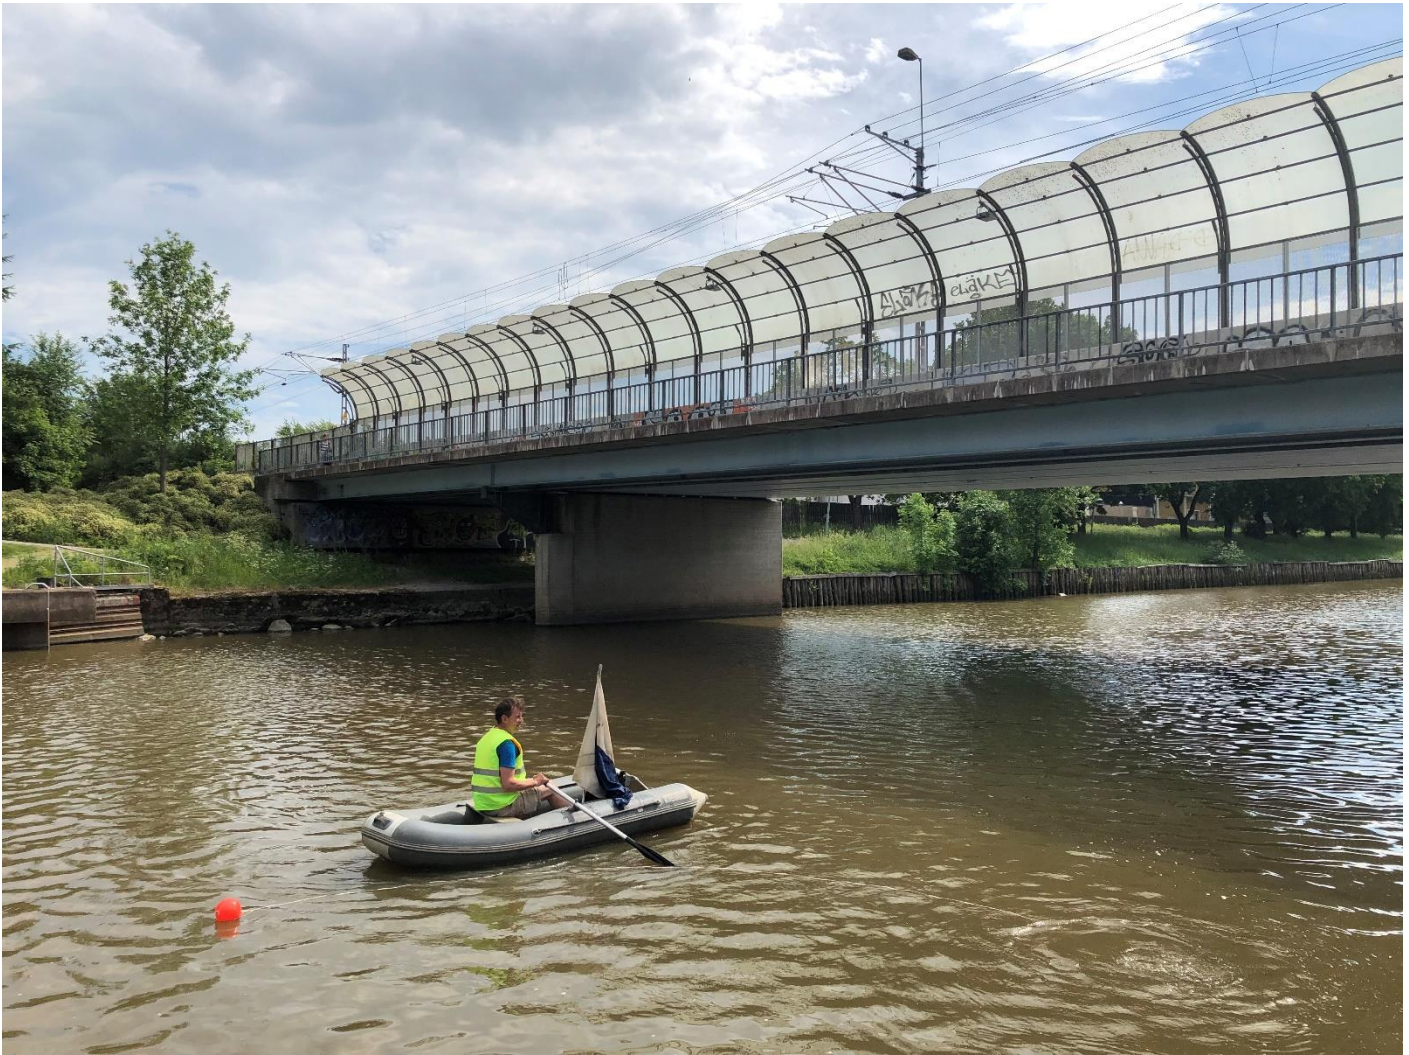
### 13. Uskelanjoki

Uskelanjoen kohde tutkittiin sukeltamalla 17.6.2019. Keskellä kaupunkia sijaitsevan kohteen rannat olivat pystysuoraa, keinotekoista pengertä. Mereltä sisämaahan tuntui heikko virtaus, mikä kertoo mahdollisesta meriveden vaikutuksesta. Pohjasta 60 % oli hiekkaa, 10 % savea, 20 % soraa ja 10 % kiviä. Syvyys oli 2,4 metriä. Sukeltaja löysi 9 elävää ja 5 kuollutta pikkujärvisimpukkaa.

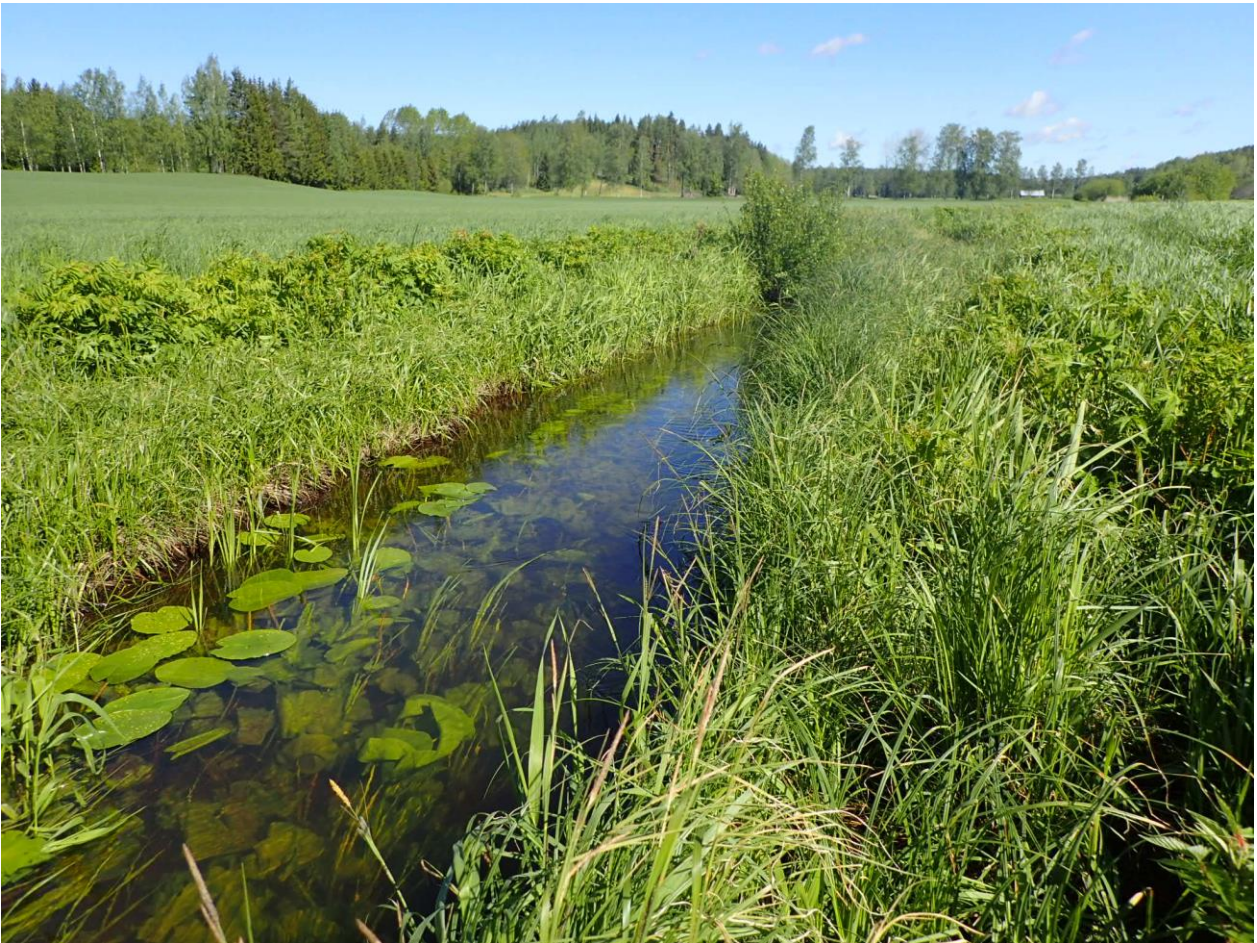
## 14. Hämjoki 3

Työryhmä koki yllätyksen tutkiessaan 31.5.2019 pellon keskellä mutkittelevaa, vain metrin levyistä Hämjoen ylintä ratalinjan alituspaikkaa. Vesi oli kirkasta ja pinnalta näkyi pienten särkien ja ahventen parvia. Pohja muodostui savesta ja syvyyttä oli vain 0,5 metriä. Sukeltaja tutki jokea n. 100 metrin matkalta ja löysi yhden vuollejokisimpukan ja kaksi pikkujärvisimpukkaa.

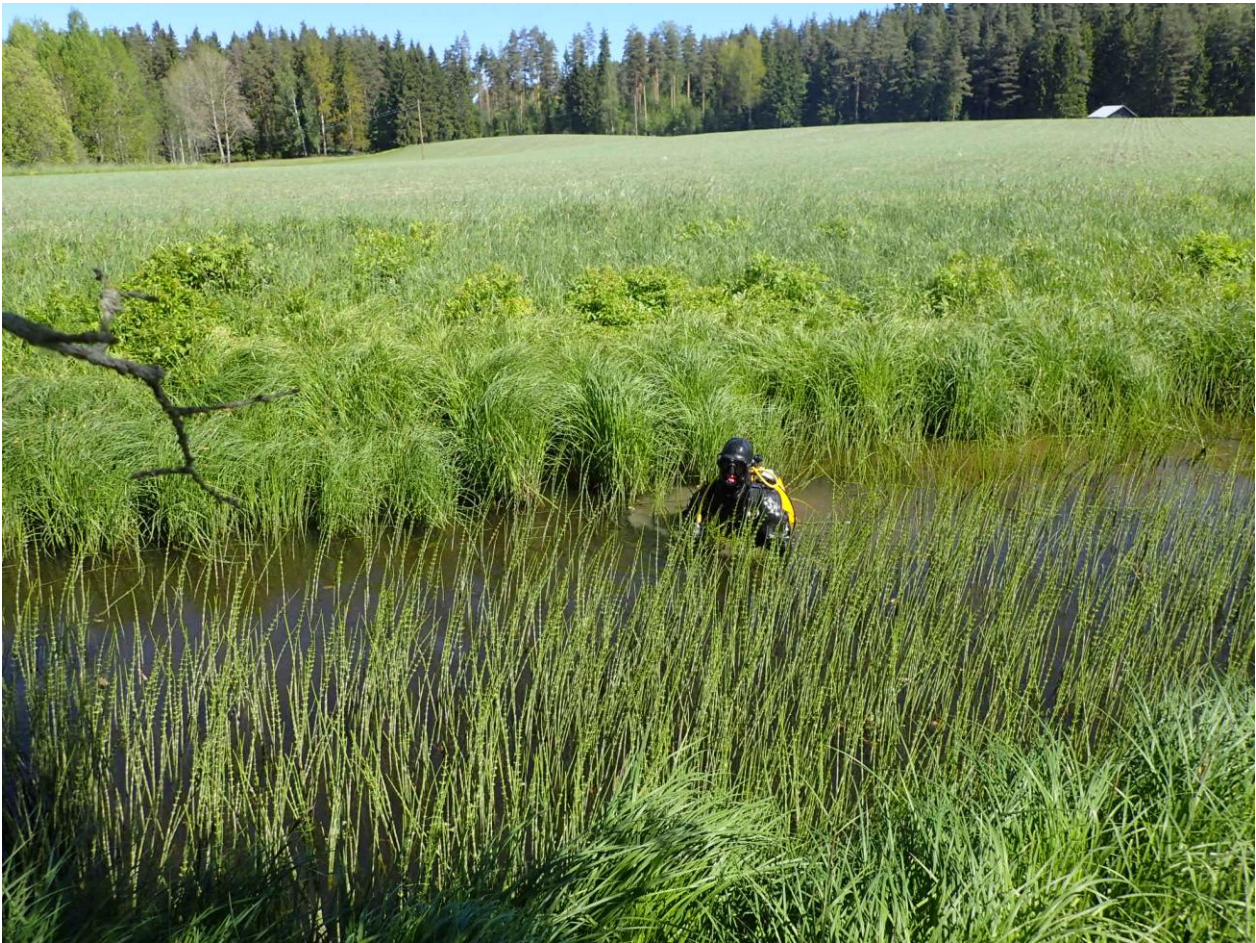
## 15. Hämjoki 2

Hämjoen keskimmaisessa ratalinjan alituspaikassa veden laatu oli muuttunut selvästi sameammaksi verrattuna ylempään. Syynä näytti olevan Hämjoentien alkupään kohdalla jokeen laskeva oja, jonka vesi näytti saviselta ja rehevöityneeltä. Kohteen pohja oli savea ja syvyys n. 1 metri. Sukeltaja löysi yhden kuolleen pikkujärvisimpukan kuoren.

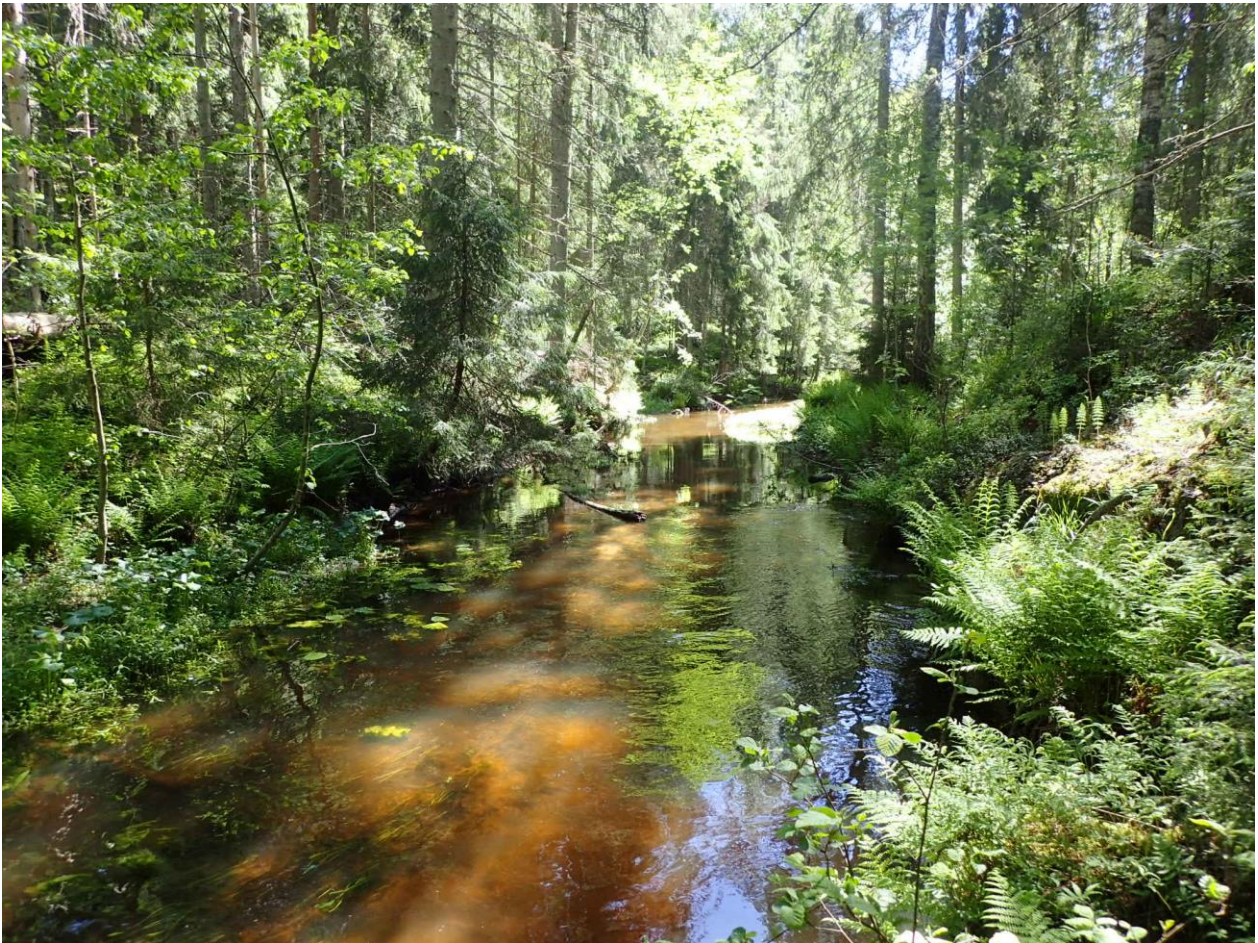
## 16. Hämjoki 1

Hämjoen itäisin ratalinjan alituskohta sijaitsee luonnonsuojelualueella ja on komean metsän reunustama. Vesi oli jälleen melko kirkasta. Kohde oli hieman koskimaninen ja matala. Pohjasta 80 % oli savea, jonka päällä oli hiekkaa ja soraa, 10 % oli paljasta savea ja 10 % kuollutta puuta. Syvyys oli enimmillään 60 cm. Sukeltaja löysi 3 elävää vuollejokisimpukkaa ja yhden elävän pikkujärvisimpukan.

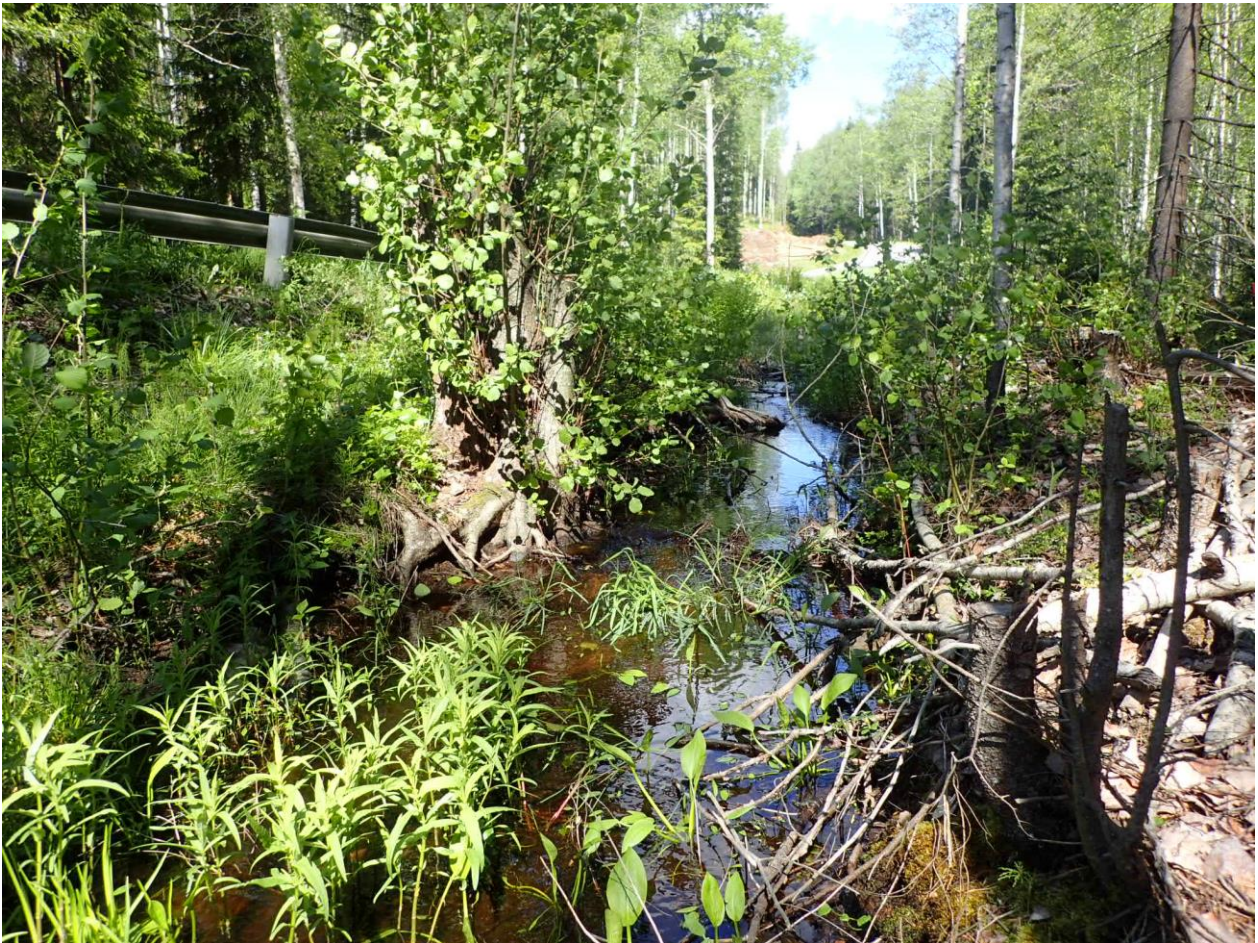
## 17. Koskenalainen

Koskenalaisen kohdetta käytiin katsomassa 31.5.2019. Vaikka vesi näytti kirkkaalta, oja todettiin liian pieneksi soveltuakseen simpukoiden elinympäristöksi.
