# Vuollejokisimpukoiden kartoitus Espoo-Turku nopean junayhteyden linjauksella 2019

OTSIKKO: Vuollejokisimpukoiden kartoitus Espoo-Turku nopean junayhteyden linjauksella 2019

JULKAISU: Alleco Oy raportti n:o 9/2019

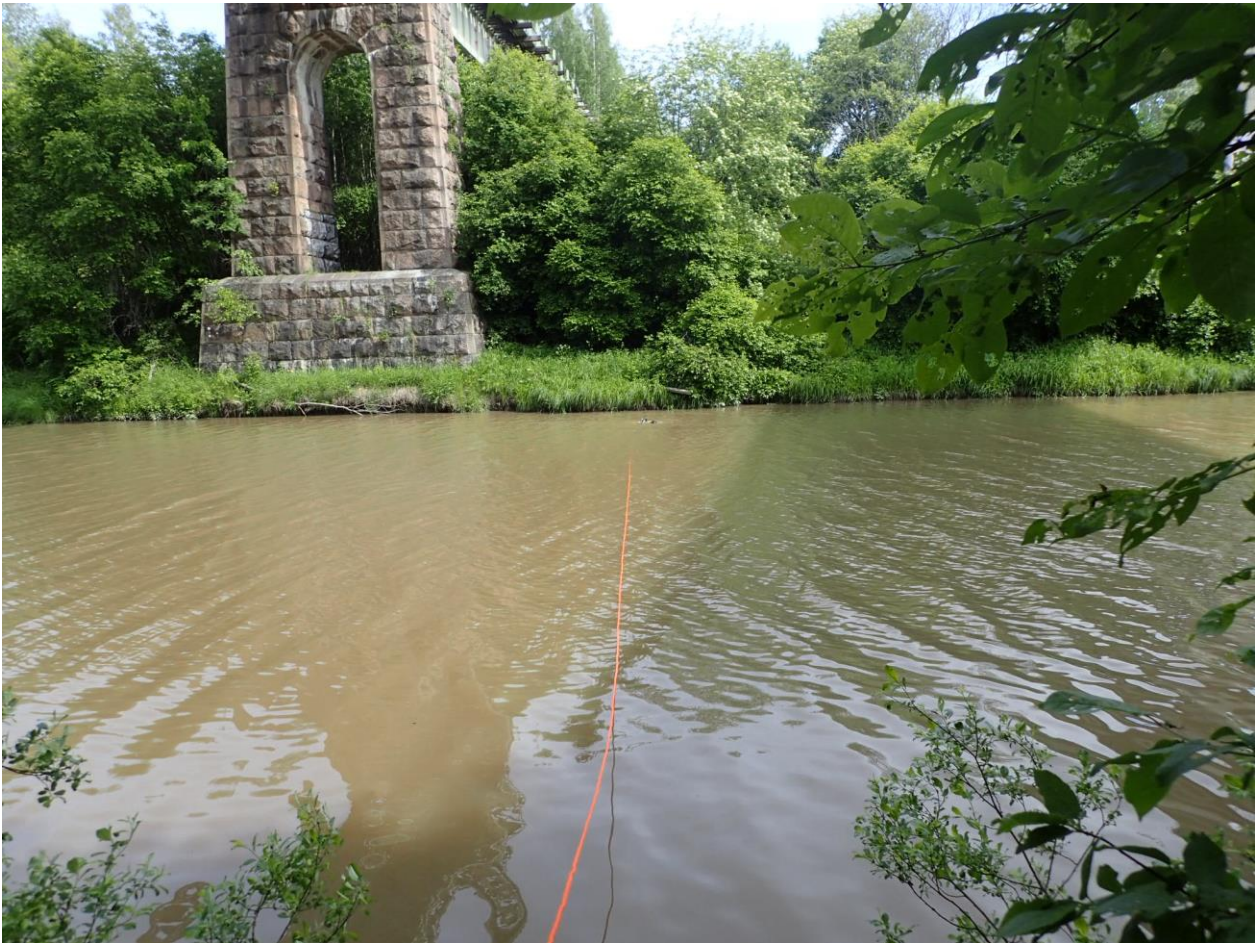
## 18. Halikonjoki

Halikonjoen kohde tutkittiin 3.6.2019. Jokea tutkittiin sen poikki sukeltelta linjalta noin 10 metrin leveydeltä. Pohjasta oli kiviä 40 %, soraa 40 %, hiekkaa 5 % ja savea 15 %. Syvyyttä oli enimmillään 1,3 metriä ja hiljainen virtaus kääntyi sukelluksen aikana sisämaata kohti. Sukeltaja löysi 9 elävää vuolle- ja 4 soukkojokisimpukkaa sekä 37 elävää pikkujärvisimpukkaa.

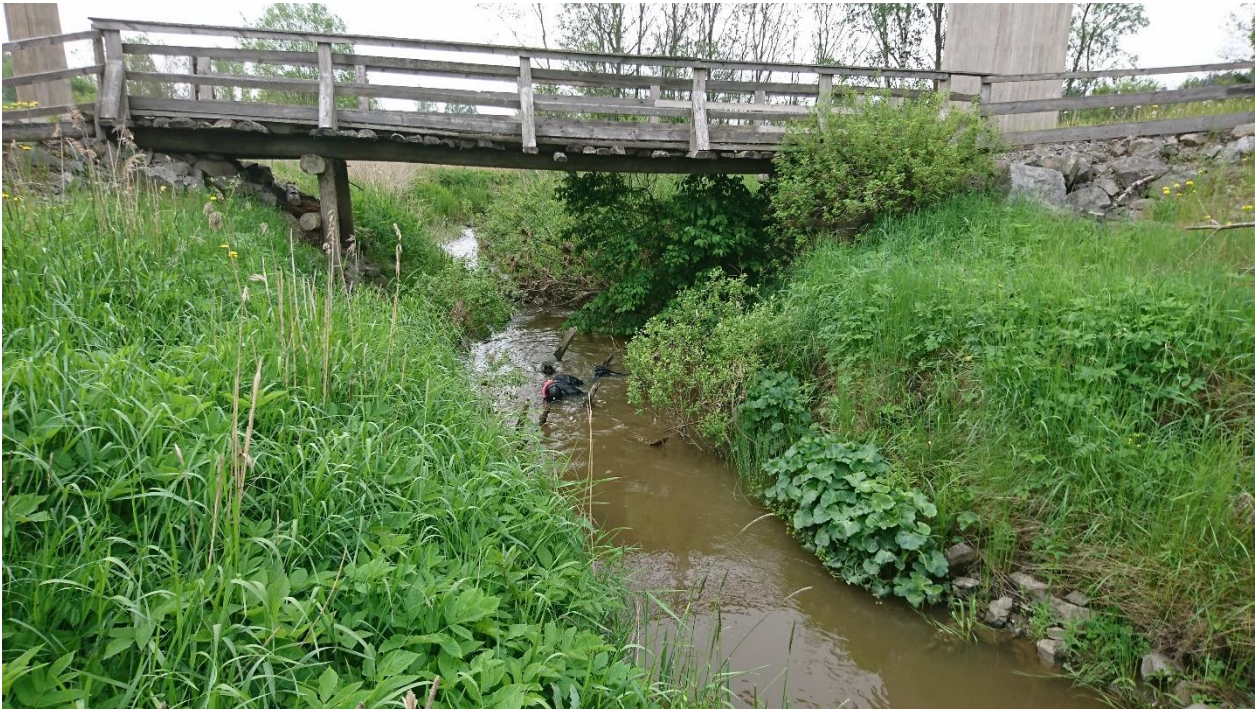
## 19. Purilanjoki 1

Purilanjoen alempi alituskohta tutkittiin 4.6.2019. Virta oli voimakas ja vesi hyvin sameaa. Pohjasta 90 % oli kovaa savea, jossa kiveä 30 % ja hiekkaa 10 %, soraa 60 % pinnassa. Syvyys oli 60 cm. Simpukoita ei havaittu.

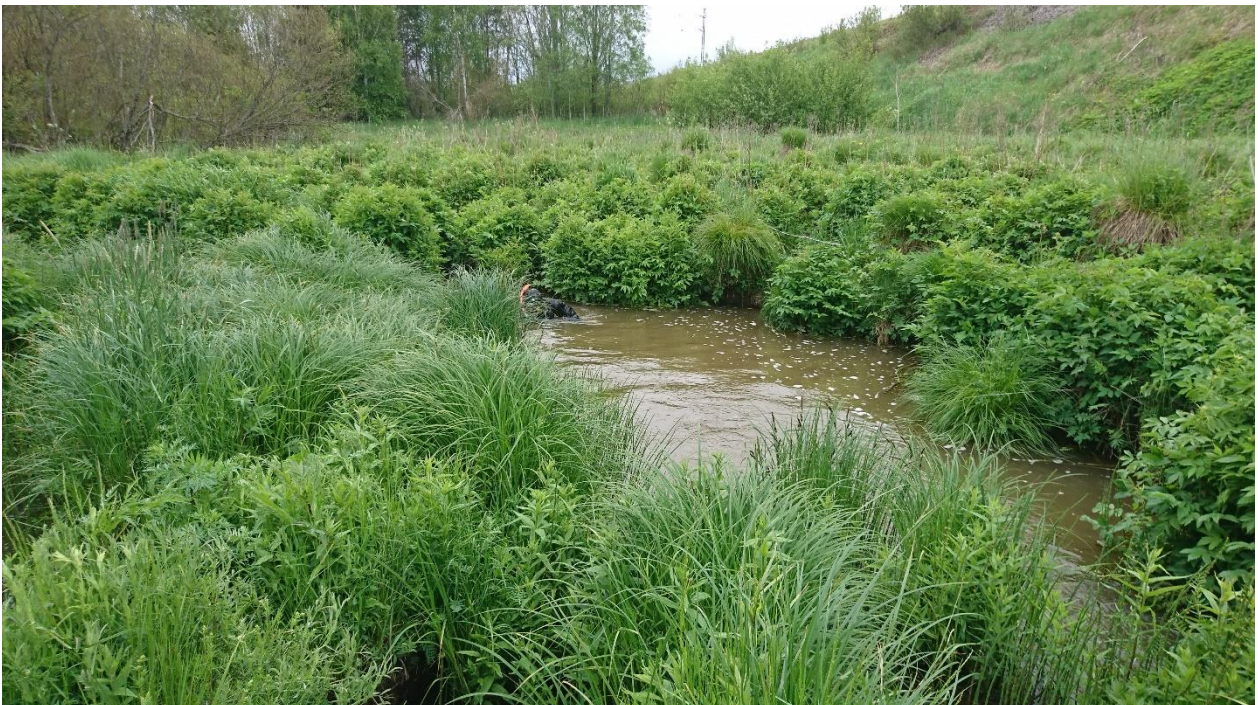
## 20. Purilanjoki 2

Purilanjoen ylempi kohde tutkittiin 4.6.2019 sukeltamalla. Pohjasta oli savea 60 %, hiekkaa 20 % ja kiviä 20 %. Uoman leveys oli n. 3 metriä ja syvyys enimmillään 80 cm. Kasvillisuus peitti n. 40 % pohjasta. Kasveista suurin osa oli ilmaversoisia, mutta myös kivillä kasvoi myös vähän näkinsammalta. Virtaus oli keskiverto 0,1 m/s ja vesi hyvin sameaa. Sukeltaja ei löytänyt simpukoita tai kuoria.

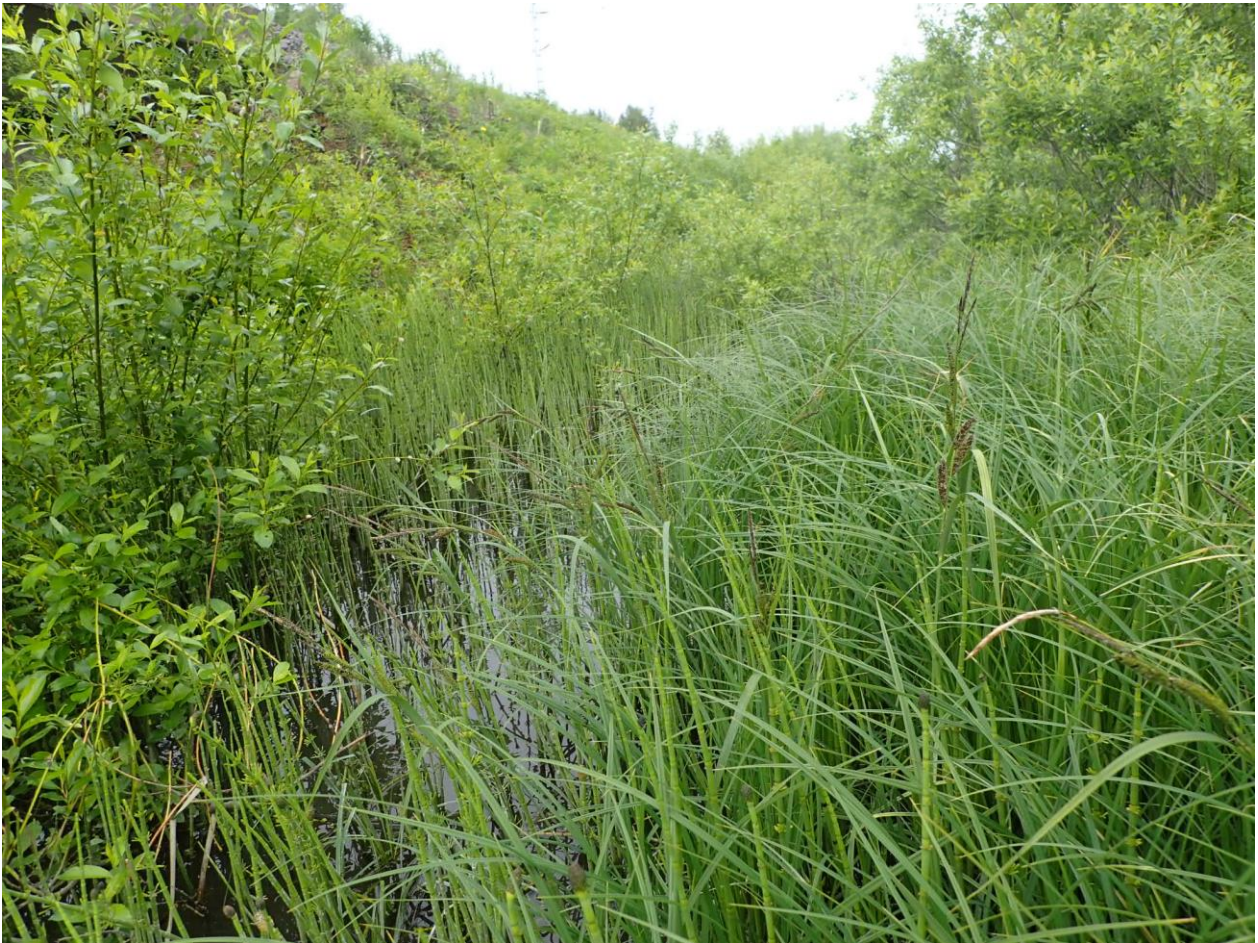
## 21. 22. Lökkilanjoki 1 ja 2

Lökkilanjoen kohteita käytiin katsomassa 4.6.2019. Rehevän kasvillisuuden valtaama vesi seisoj uomassa, jossa ei näkynyt havaittavaa virtausta. Kohteet todettiin simpukoiden kannalta elinkelvottomiksi.

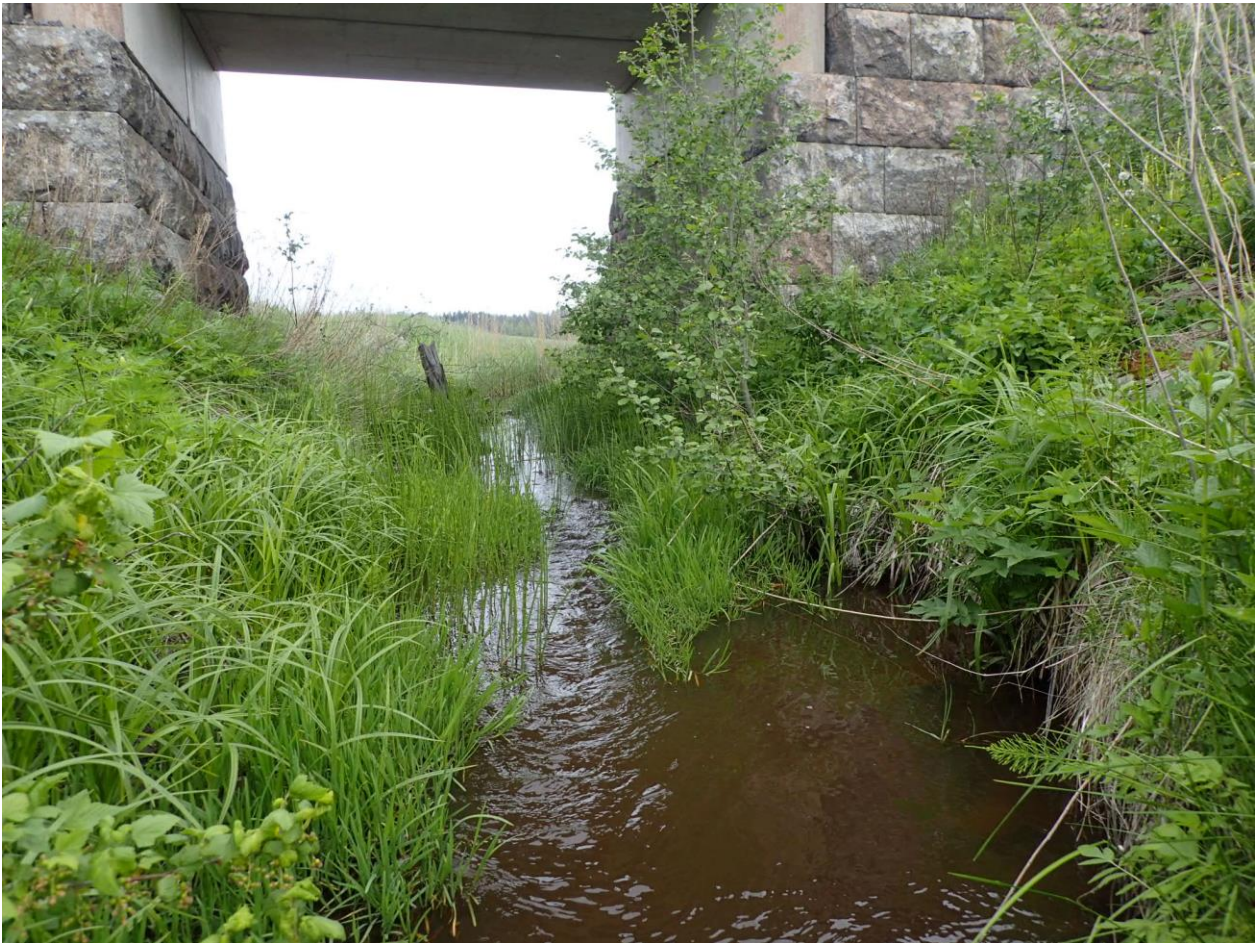
### 23.Vainionoja

Vainionojan kohde tarkastettiin 4.6.2019 ja todettiin liian vähävetiseksi soveltuakseen simpukoiden elinympäristöksi. Virtaus oli kohtalainen, pohjalla hiekkaa ja kiviä saven lisäksi. Joen leveys 0,6 m, syvyys 0,2 m.

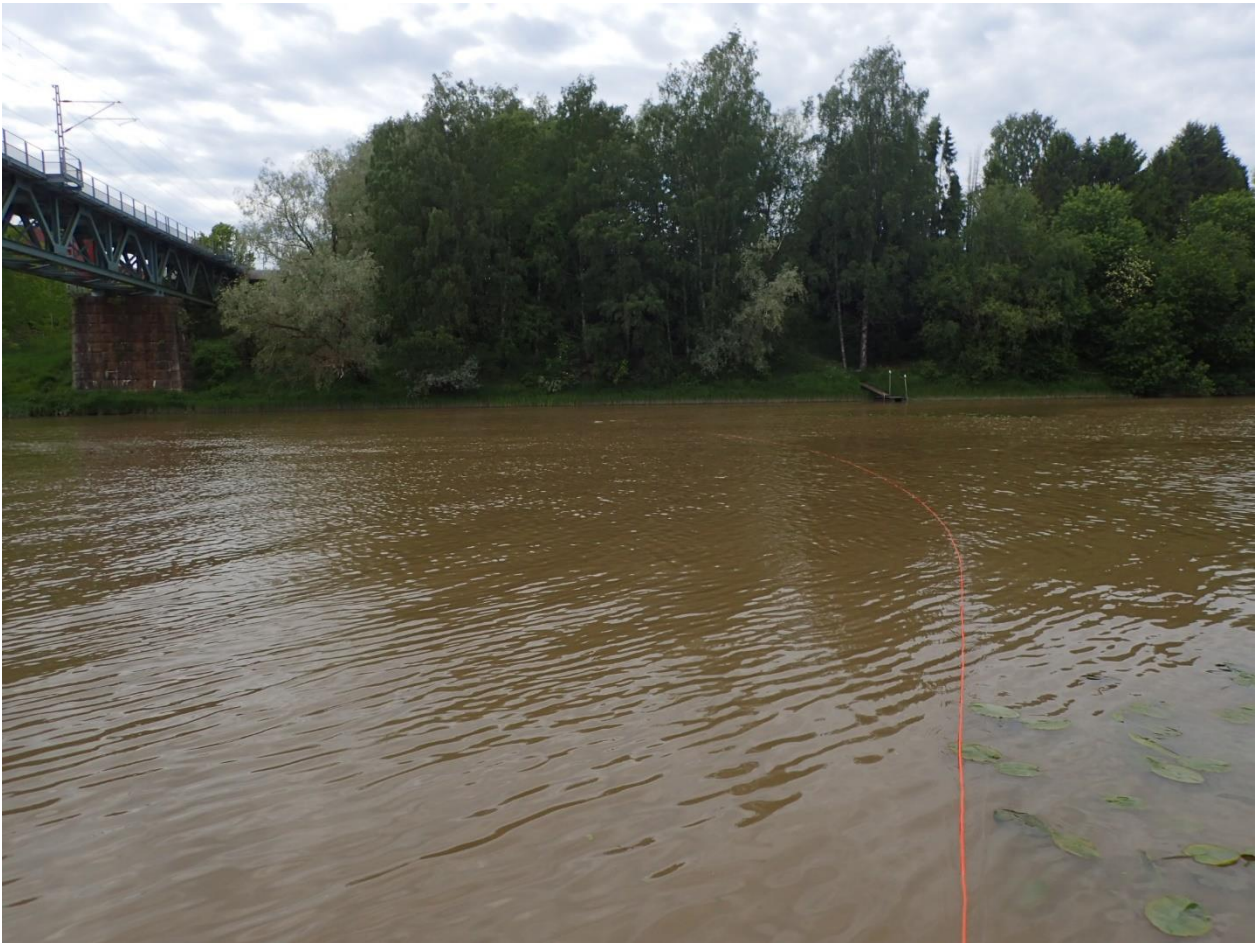
## 24.Paimio

Paimiossa sukeltettiin 4.6.2019. Pohja koostui sukeltajan arvion mukaan kivistä 49 %, sorasta 49 % ja savesta 2 %. Uoman leveys oli noin 60 m ja syvyys 1,5 m. Sukeltaja löysi 6 elävää vuollejokisimpukkaa, 9 elävää ja 3 kuollutta sysijokisimpukkaa sekä 7 elävää ja 7 kuollutta pikkujärvisimpukkaa.

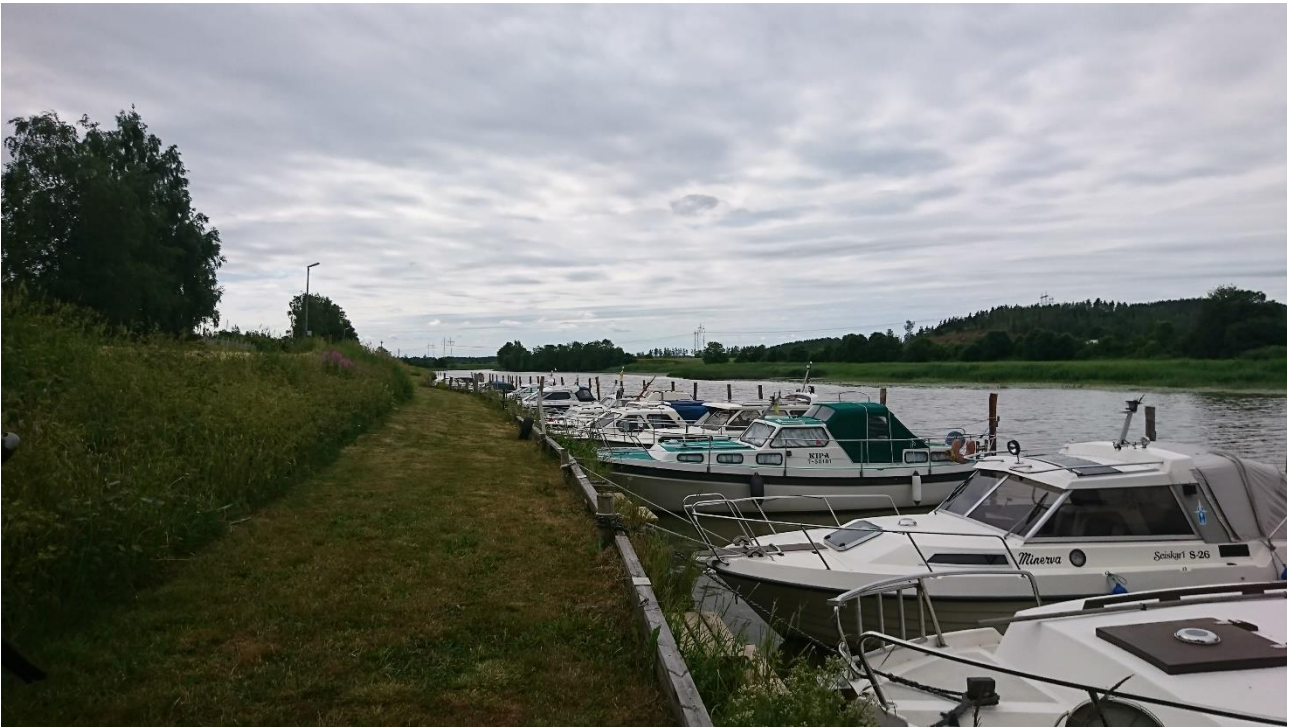
## 25.Kerkola

Kerkolassa sukeltettiin 26.6.2019. Kohde sijaitsee venekerhon sataman yläpuolella. Joki on tässä kohtaa leveä ja virtaa hitaasti. Suolaisen meriveden vaikutus on todennäköistä ajoittain. Pohja oli soraa 90 % ja savea 10 %. Uoman leveys oli n. 100 m ja syvyys enimmillään 1,8 metriä. Sukeltaja löysi 5 elävää ja 13 kuollutta sysijokisimpukkaa sekä 2 kuollutta pikkujärvisimpukkaa.

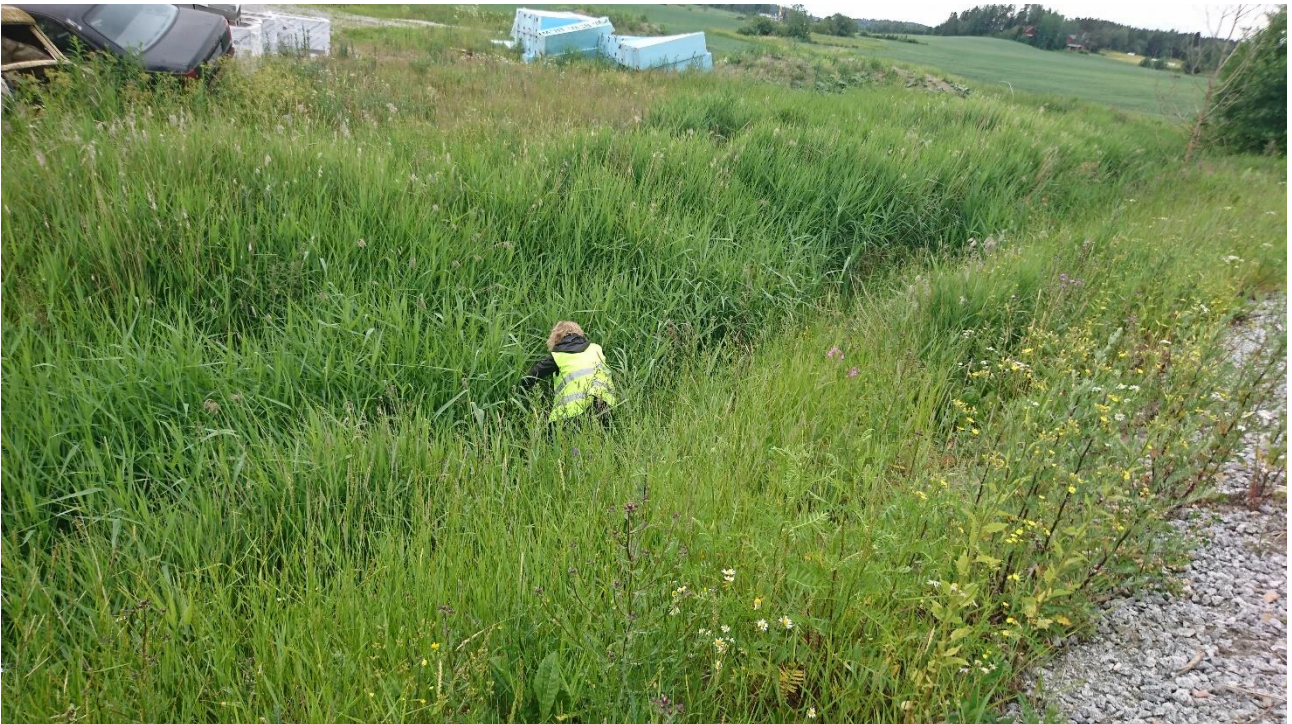
## 26.Kauhainen

Kohde tarkastettiin 26.6.2019 ja lähes vedetön oja todettiin elinkelvottomaksi simpukoille.

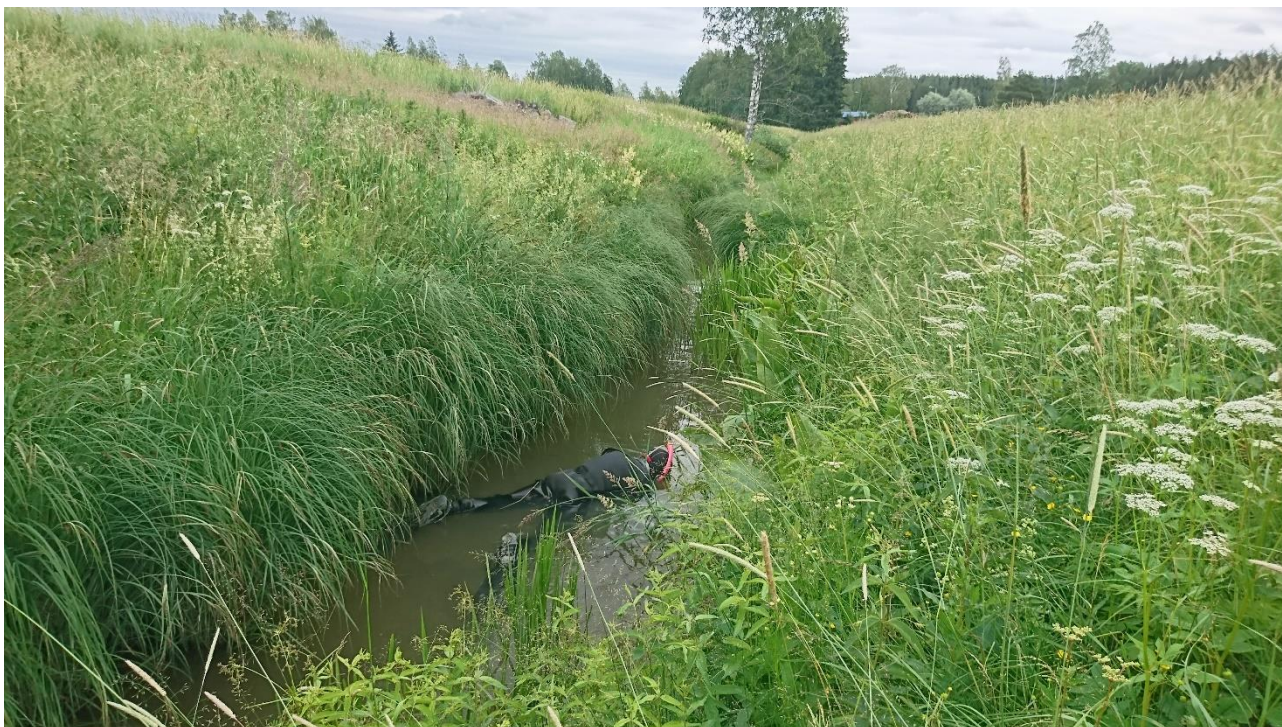
## 27.Makarla

26.6.2019. Pohja Savi 97%, kivet 3%. Syvyys 0,4 m. Tutkittu pinta-ala 60 m , 100 m matkalta. Ei simpukoita

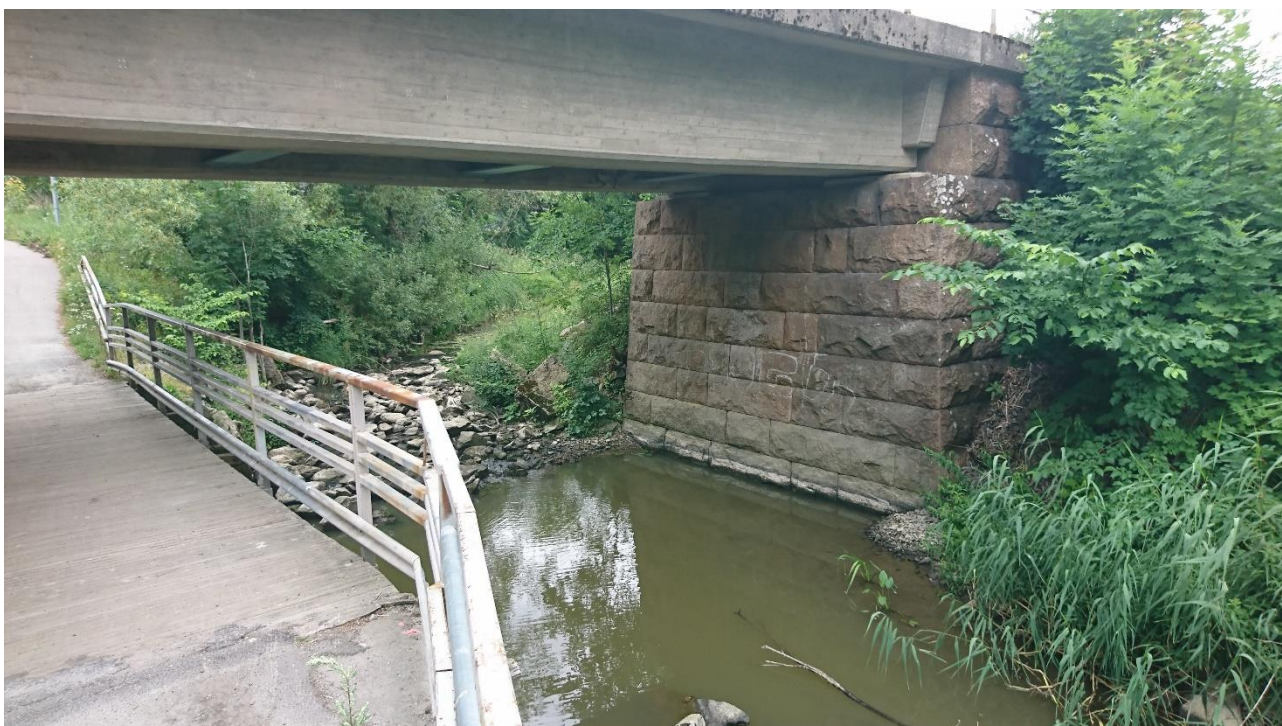
## 28.Piikkiö

Piikkiössä sukeltettiin rautatiesillan alla 26.6.2019. Pohja koostui 20 % lohkarista, 30 % kivistä, 20 % sorasta ja 30 % savesta. Syvyys oli enimmillään 0,9 m. Sukeltaja löysi 5 elävää pikkujärvisimpukkaa.

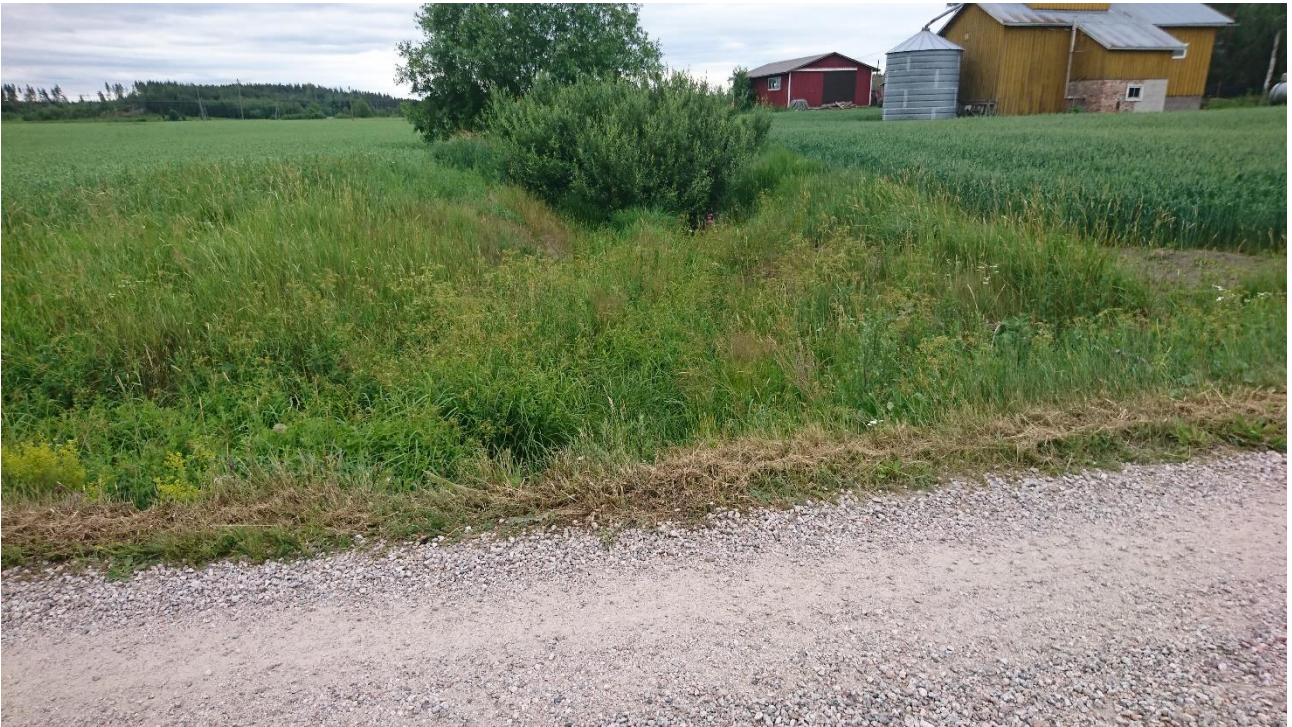
## 29.Peräniitty

Peräniityn kohde tarkastettiin 26.6.2019. Kyseessä on lähes vedetön oja, jota ei tutkittu tarkemmin.

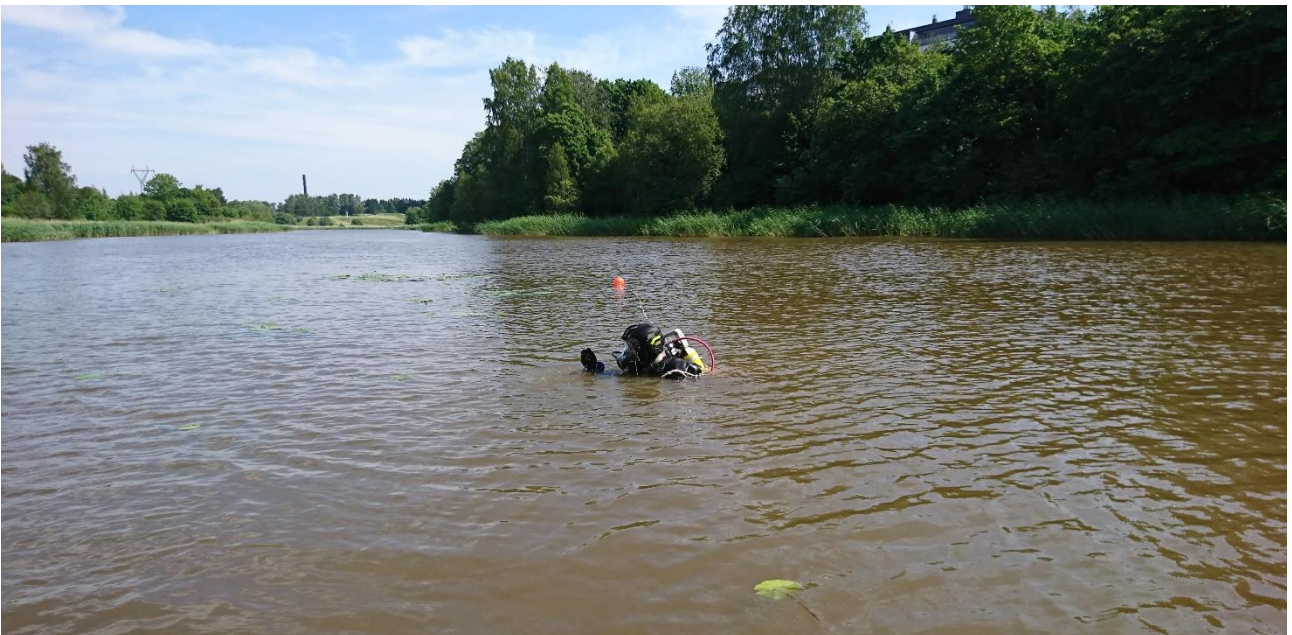
## 30.Aurajoki

Aurajoessa, Turun Kupittaalla sukeltettiin 17.6.2019. Sukeltajan arvion mukaan pohja koostui 90 % soran ja kivien sekoituksesta ja Hiekkaa 10 % hiekasta. Pohjan laatu muuttui noin 10 m pohjoiseen, jossa hiekkaa 70 % ja savea 30 %. Uoman leveys on 90 m ja syvyys 1,2 m. Sukeltaja löysi 6 elävää vuollejokisimpukkaa, 31 elävää ja 1 kuolleen sysijokisimpukan, 21 elävää ja 3 kuollutta soukkojokisimpukkaa sekä 25 elävää ja 16 kuollutta pikkujärvisimpukkaa.

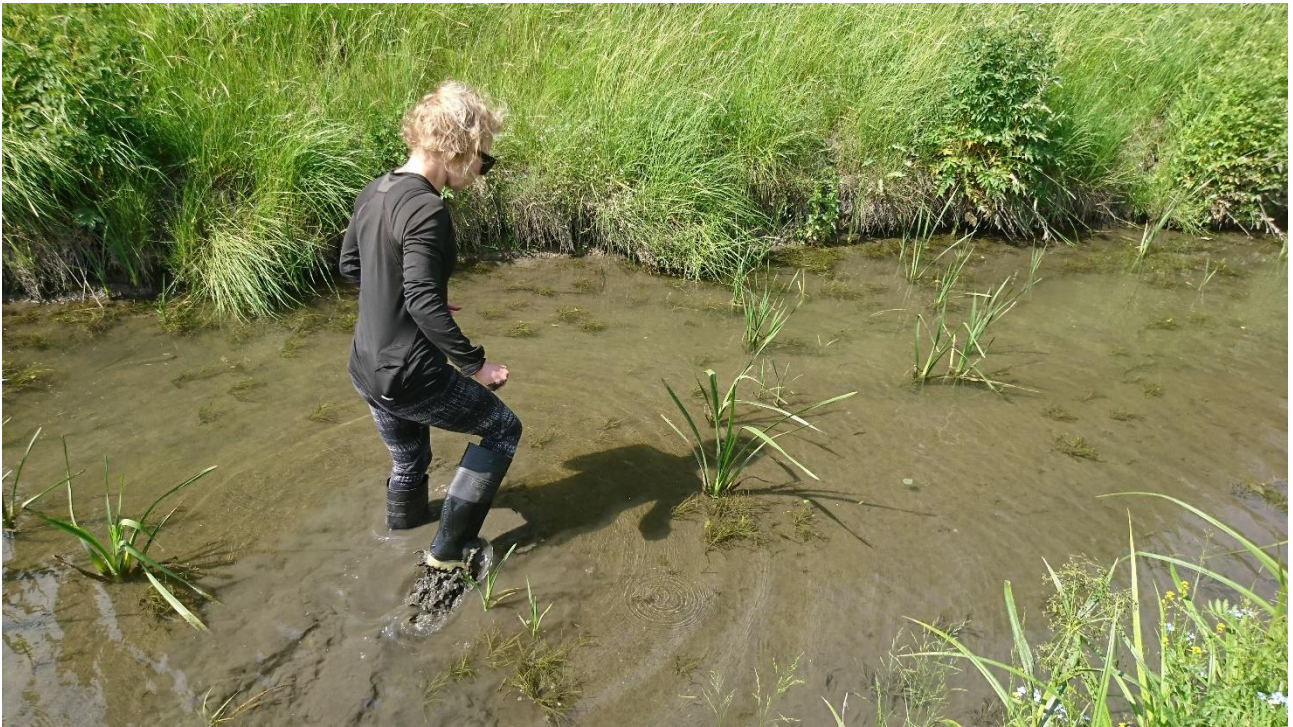
### 31.Jaaninoja

Turussa sijaitseva, kirkasvetinen Jaaninojan kohde tutkittiin kahlaamalla 17.6.2019 n. 100 metrin matkalta. Pohja oli koko matkalla liettynyttä soraa. Syvyys oli enintään 15 cm. Simpukoita ei havaittu.
