# Helsinki-Turku nopean ratayhteyden le- pakkoselvitys

Väylävirasto

11/11/2019

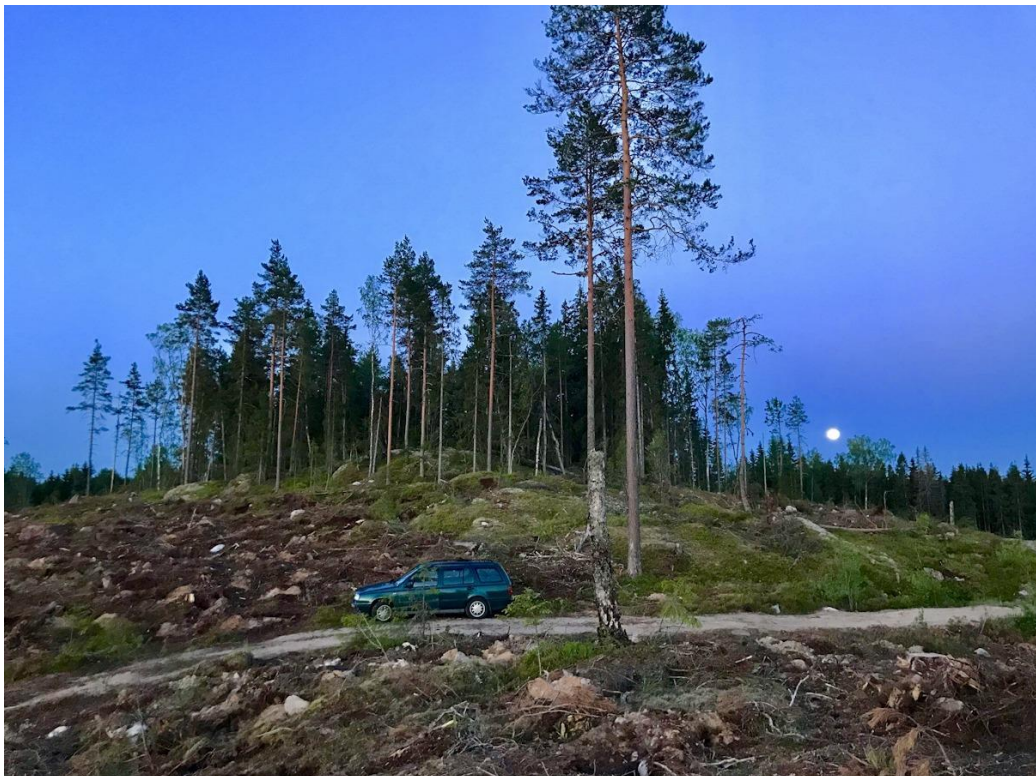
*Kuva 3. Mikrofonein varustettu henkilöauto maastossa.*

Inventointien yhteydessä selvitysalueet käytiin läpi tarkoituksenmukaisimmalla tavalla, koh- teen erikoispiirteiden mukaan; jalan, polkupyörällä tai lepakoiden havainnointiin varustetulla henkilöautolla, havainnoiden ja nauhoituksia tehden. Havainnoinnissa käytettiin ult- raäänidetektoreita Batbox Griffin ja Wildlife Acoustic Echometer Touch joka muuntavat lepa- koiden käyttämät korkeat kaikuluotausäänet ihmiskorvin kuultaviksi ja myös voivat äänittää niitä. Apuhavainnointiin käytettiin heterodyne detektoria Ciel CDP102 R3. Käytetyillä detek- toreilla voidaan kuunnella, nauhoittaa ja määrittää lepakoita reaaliajassa. Havainnoinnit teh- tiin heterodyne- sekä fullspectrum menetelmillä. Maastossa kerätyn ääniaineiston käsitte- lyyn sekä lajien tunnistamiseen käytettiin ohjelmistoja BatSound ja Caleidoscope Pro. Ohjel- mistojen tekemät lajimääritykset tarkistettiin käsin.

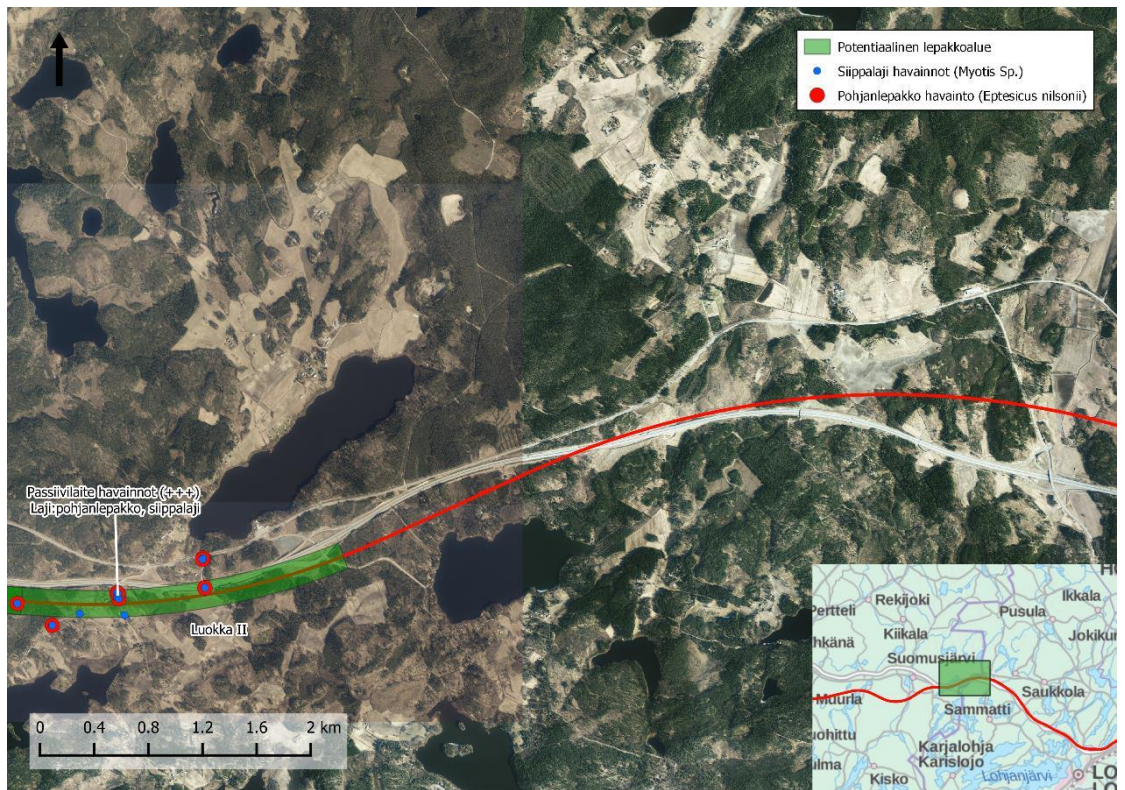
Kuva 11. Lepakkohavainnot (lajihavainnot, lepakkoalueet sekä passiividetektorien havainnot) mm. Salon Suomensjärven kirkonkylän läheisyydessä.

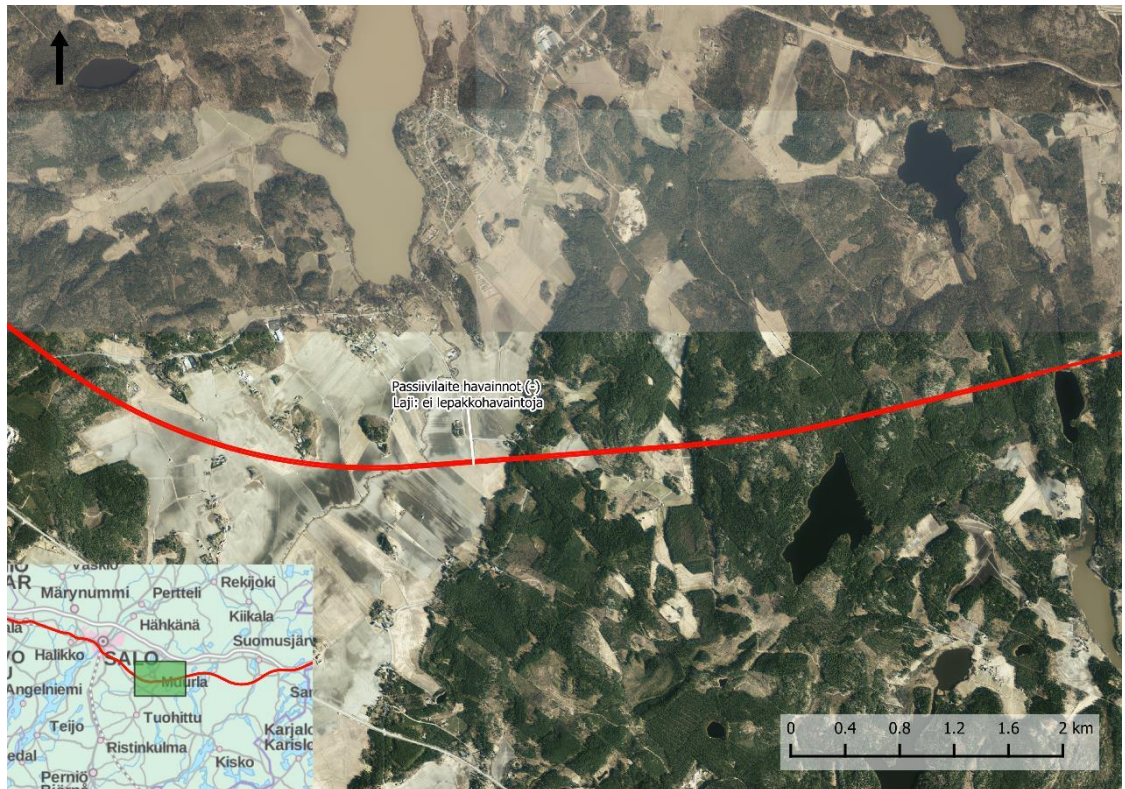
Kuva 14. Lepakoiden passiividetektorien havainnot Salon Muurlan lato-kohteelta.

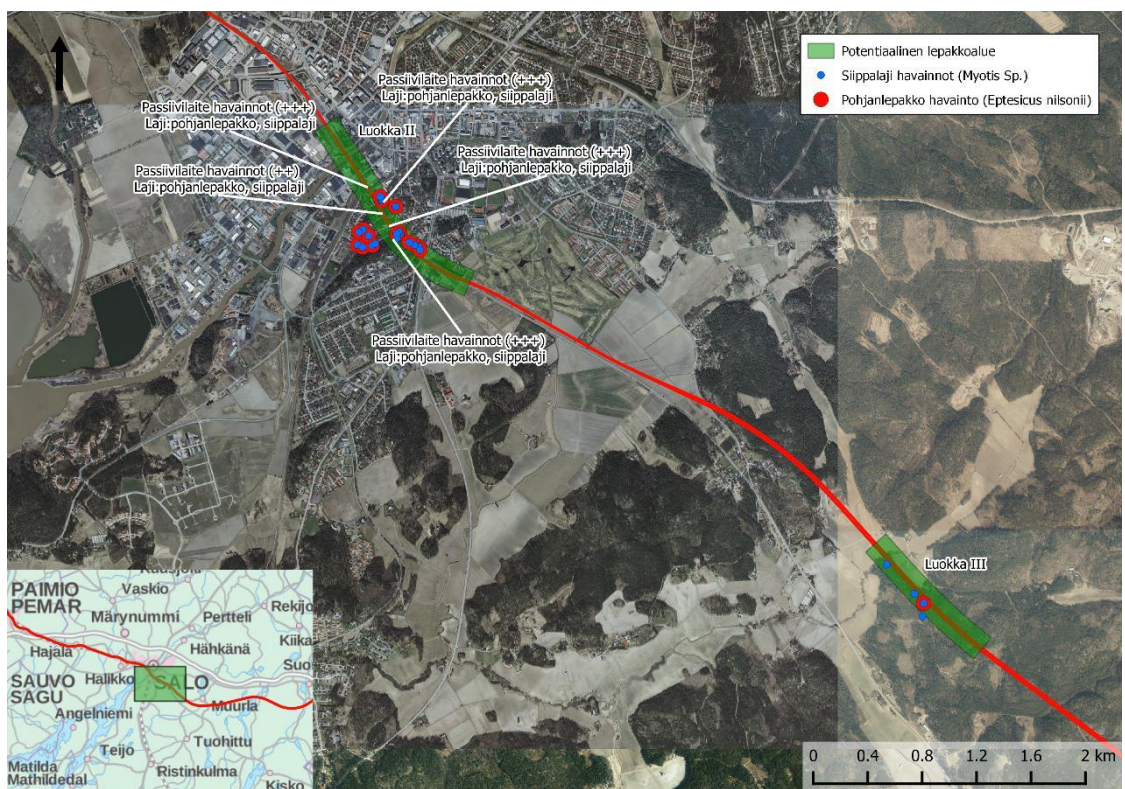
Kuva 15. Lepakkohavainnot (lajihavainnot, lepakkoalueet sekä passiividetektorien havainnot) mm. Salon Lukkarinmäeltä.

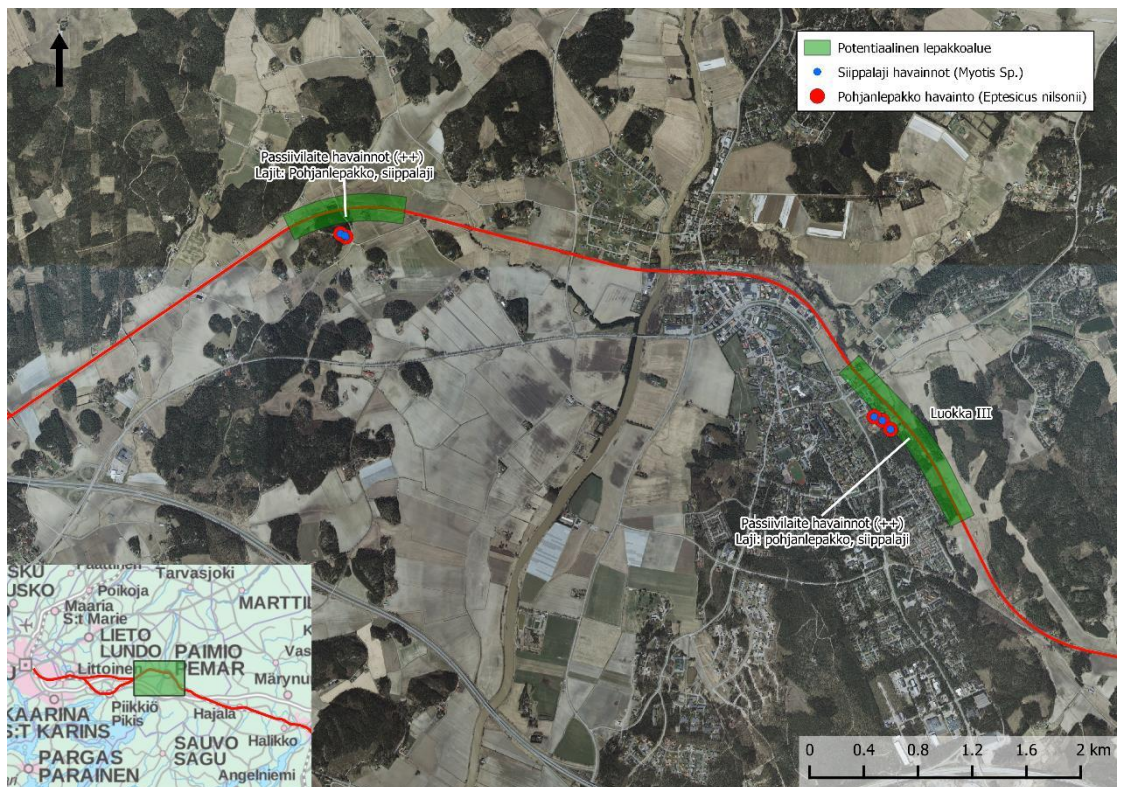
Kuva 19. Lepakkohavainnot (lajihavainnot, lepakkoalueet sekä passiividetektorien havainnot) mm. Paimion Kriivarin ja Paimion keskustan lähialueilta.
