# Keski-Lohjan korttelin 343, tontti 6, 08200 Lohja Maaperän pilaantuneisuusselvitys

15.1.2016,  
päivitetty 29.4.2016

Tapio Strandberg Oy

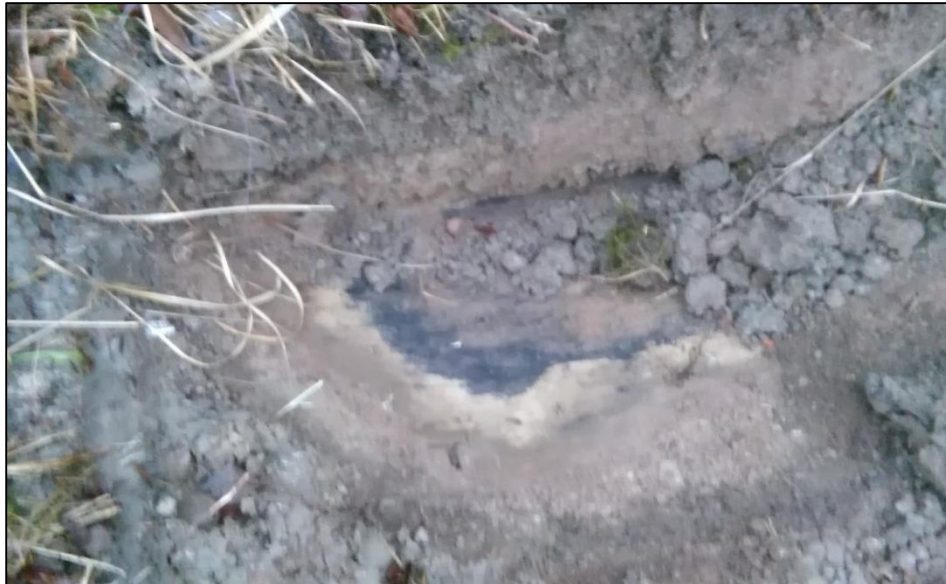
Kuva 7. Näytteenottokuoppa asemarakennuksen kohdalla.

Henkilöhaastattelujen mukaan, paikallinen palolaitos käytti poltti paloharjoituksena vanhan asemarakennuksen. Pintamaan alla on havaittavissa tästä johtuen tuhakerros.

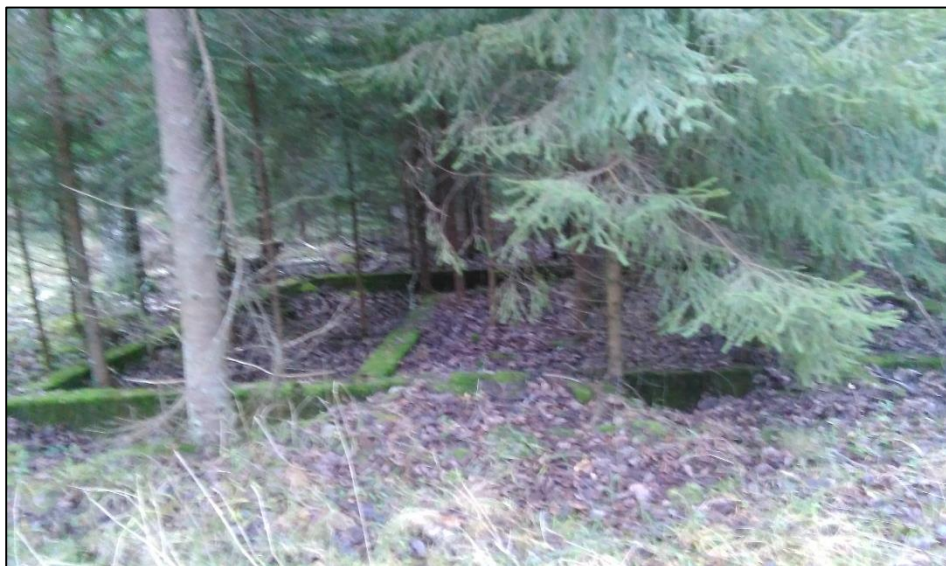
Kuva 8. Saunarakennuksen perustukset.

Näytteenoton yhteydessä löydettiin vielä karttaan merkitsemättömän rakennuksen perustukset. Se on haastattelujen mukaan saunarakennus.

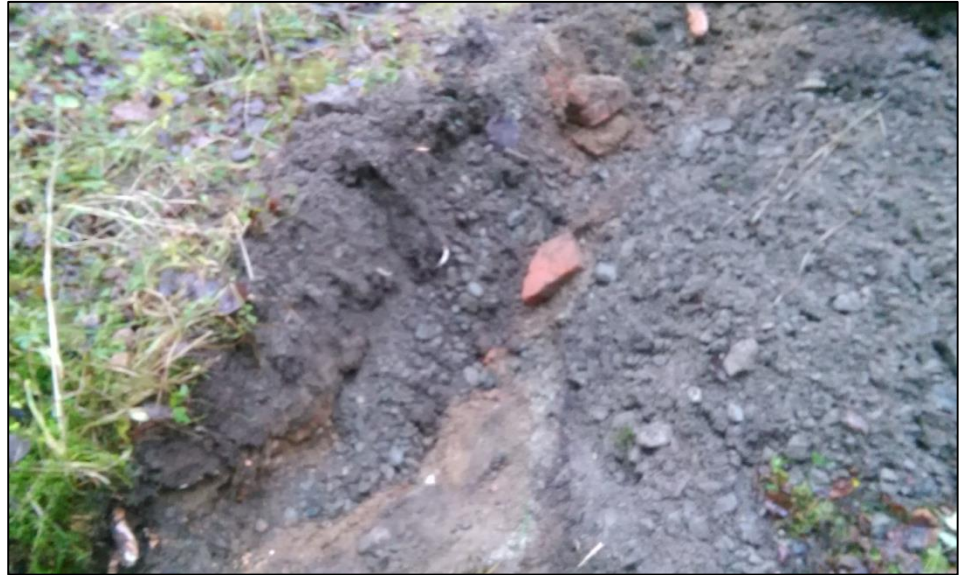
Kuva 9. Rakennuksesta jääneitä tiilen kappaleita.

noin 10-15 cm:n syvyydeltä. Tällä syvyydellä oli havaittavissa vanha maannoskerros, sekä entisten rakennusten kohdalla tiilen kappaleita ja kiviä, jotka ovat todennäköisesti peräisin puretuista rakennuksista.
