## Kosteus- ja sisäilmatekninen tutkimus

PÄIVÄYS 21.2.2018  
PROJEKTI Saukkolan päiväkoti, kosteus- ja sisäilmatekninen tutkimus  
TILAAJA Lohjan kaupunki, Elinvoima, Risto Torvinen  
KOHD E Saukkolan päiväkoti, Nummenpääntie 8, 09430 Nummi-Pusula

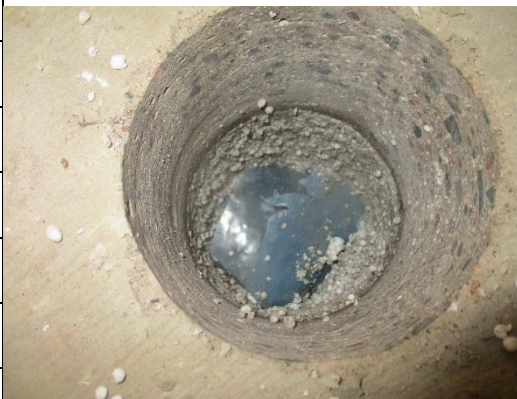
| RA.01 rakenneavauksen yhteydessä todennettu alapohjarakenne (vanha puoli) | | |

| RA.01 rakenneavauksen yhteydessä todennettu alapohjarakenne (vanha puoli) | | |
|---|---|---|
| Sepelöityä kapillaarikerrosta ei havaittu | | |

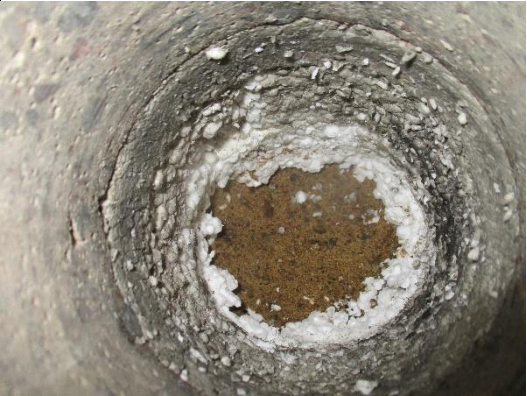
| RA.02 rakenneavauksen yhteydessä todennettu alapohjarakenne (uusi puoli) | | |

| RA.02 rakenneavauksen yhteydessä todennettu alapohjarakenne (uusi puoli) | | |
|---|---|---|
| Sepelöityä kapillaarikerrosta ei havaittu, rauditus eristettä vasten | | |

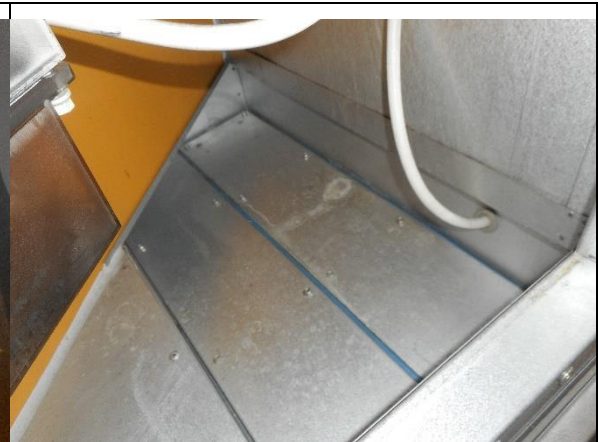
Ilmanvaihtokoneen TK01 sulkupelti sulkeutui aistinvaraisesti tiiviisti, kun ilmanvaihtokone kytkettiin pois päältä.

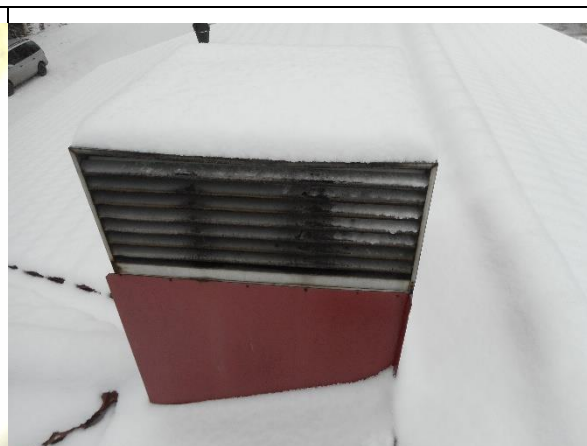
Päiväkodin molemmat ilmanvaihtokoneet ovat kokonaisuutena sellaisia, etteivät ne sovellu kunnolla päiväkotikäyttöön. Tämä johtuu ilmanvaihtokoneen rakenteesta. Ilmanvaihtokoneen piippua ei ole varustettu sääsuojalla, joka mahdollistaa lumi- ja vesisateen pääsyn säleikön kautta ilmanvaihtokoneeseen. Tämä lisää ilmanvaihtokoneen kosteuskuormitusta selkeästi. Ilmanvaihtokanaviston lämmöneristyksessä havaittiin puutteita yläpohjaan asennetuissa ilmanvaihtokanavissa. Suoritetuissa tutkimuksissa otettiin materiaalinäyte vanhan puolen ilmanvaihtokoneen TK02 tuloilmakoneen sisäpinnassa olevasta vanerista. Vanerissa havaittiin analyysivastauksen mukaan vahva viite vauriosta.

Ilmanvaihtokoneen TK02 piippu, johon on asennettu tulo- ja jäteilmasäleiköt.

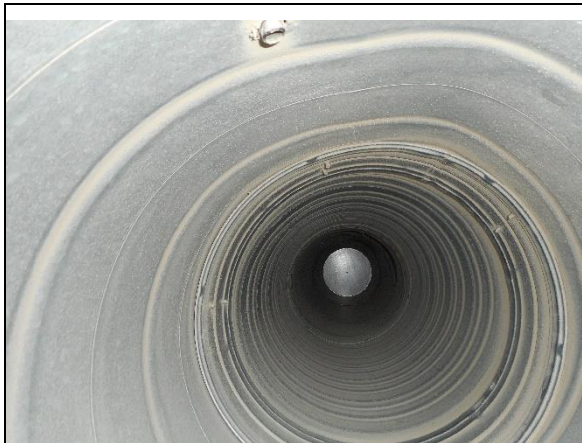
Poistoilmakanavan runkokanava IV-konehuoneessa (vanha puoli).

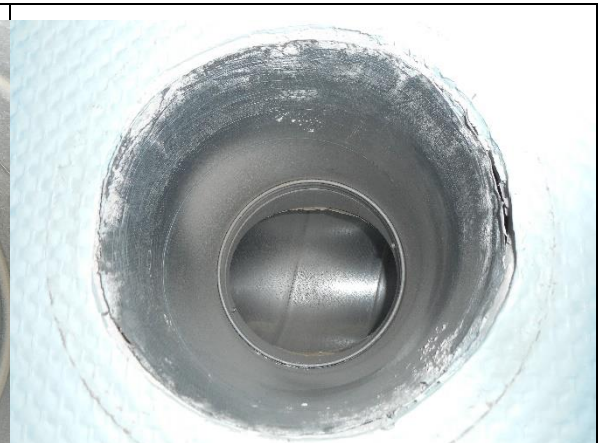
Poistoilmakanava päädyssä olevassa leikki/lepo-huoneessa (uusi puoli).

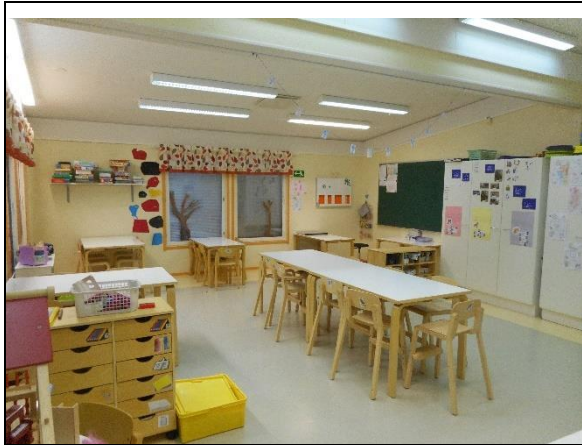
Tuloilman toinen pääte-elin tilan ryhmähuone katossa (vanha puoli).

Tutkittujen tilojen poistoilman pääte-elimissä havaittiin aistinvaraisesti paljon pölyä ja osassa pääte-elimä havaittiin irtolikaa. Tuloilman pääte-elimissä havaittiin pääosin vähäisesti pölyä.

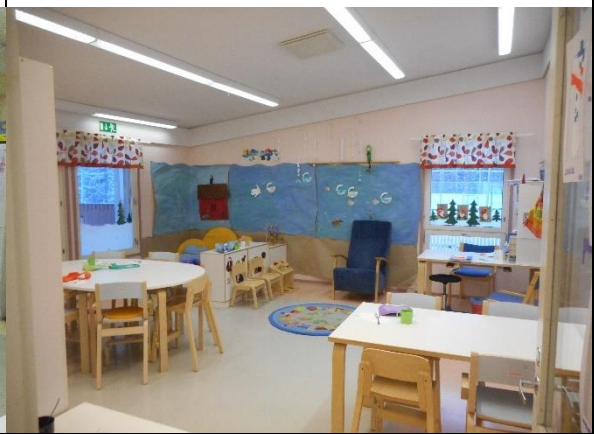
Tuloilman toinen pääte-elin tilan ryhmähuone katossa (vanha puoli).

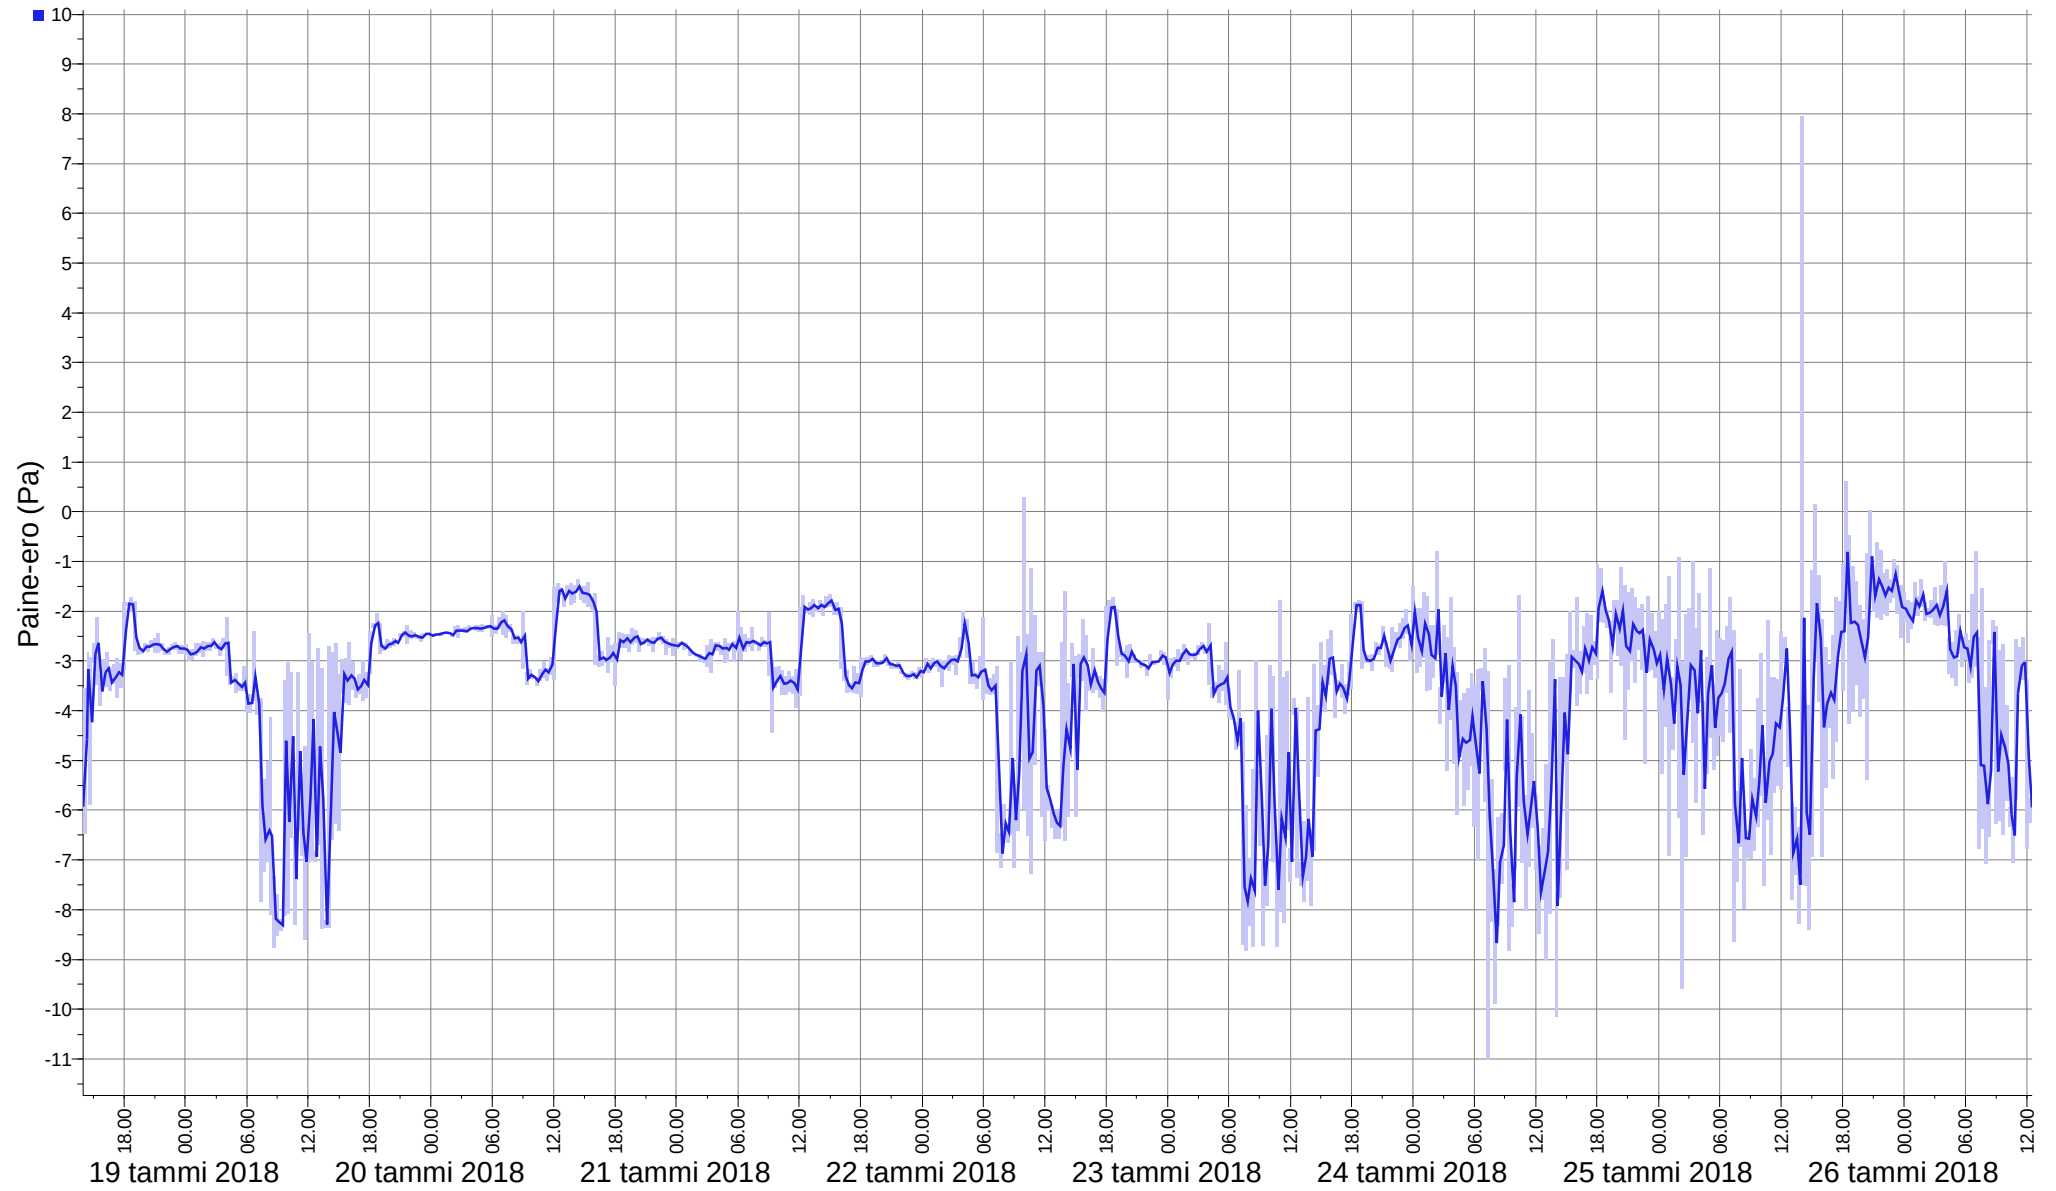
■ 783286 Paine-ero PE.01

Mittaustulosten perusteella on nähtävissä selkeästi iv-koneen käyntiajat. Tulosten perusteella päivisin rakennus on noin – 10 Pascalia alipaineinen ulkoilmaan nähden. Muina aikoina rakennus on noin – 4 Pascalia alipaineinen ulkoilmaan nähden. Rakennuksen ollessa alipaineinen ilman virtaus-suunta on ulkoa sisälle päin. Paine-erosta (alipaineisuus) johtuen saattaa rakenteiden epäpuhtauksia kulkeutua sisäilmaan rakenteellisten epätiiveyksien kautta.
