# Anttilan koulu

| Kohteen laajuus ja käyttö | Anttilan koulu on 1982 valmistunut betonirunkoinen koulurakennus, jonka kantavana rakenteena on betonipilarit, -palkit sekä ontelolaatasto ja jäykistävinä rakenteena toimivat paikalla valetut porrashuoneet sekä hissikuilu. Koulun yhteydessä on myös Laurentius-sali sekä nyt käytössä oleva musiikkiopisto. Bruttoala on 6 976 brm2 ja tilavuus 28 120 brm3. |
| Osoite | Kirkkokatu 6, 08100 Lohja |

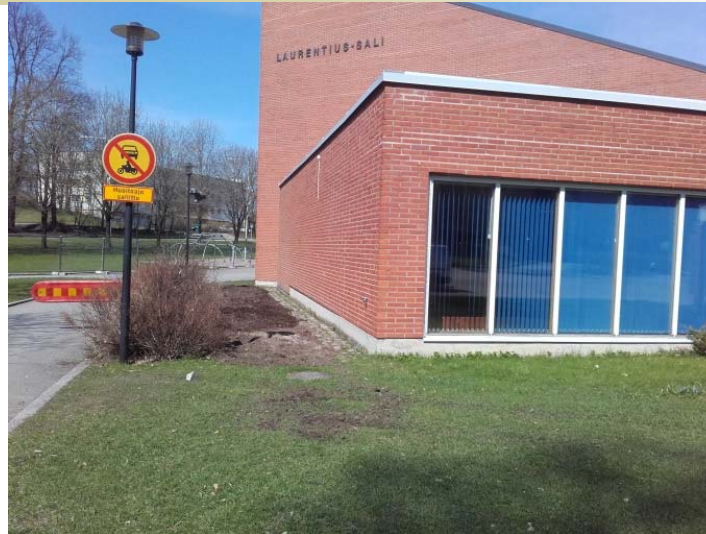
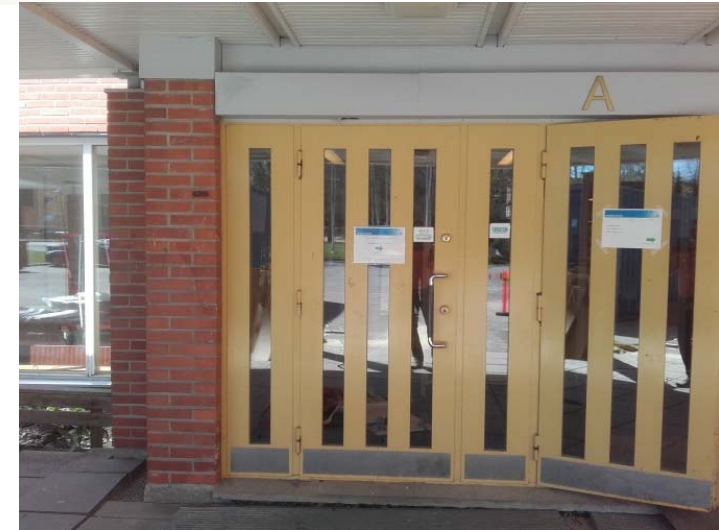
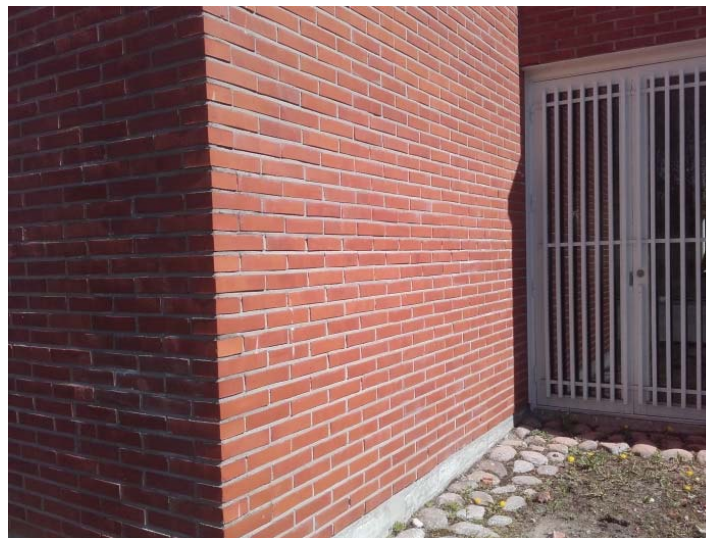
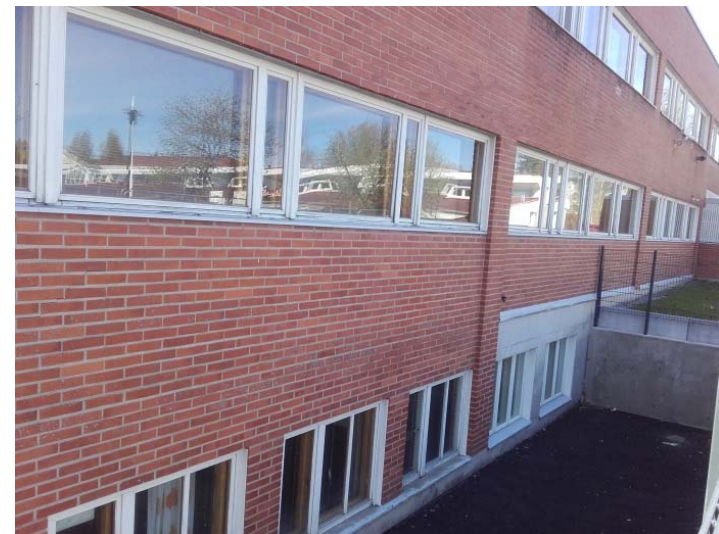
# Julkisivu

- Julkisivu poltettu punainen tiili
- Sokkeli paikalla valettu betonisokkeli, joka lähes maan pinnan tasossa
- Kellarin lattia 2,2 m maanpinnan tason alapuolella

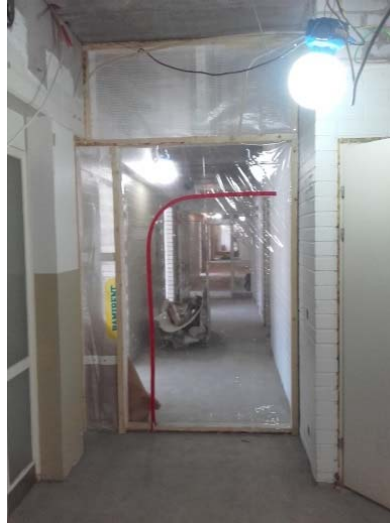
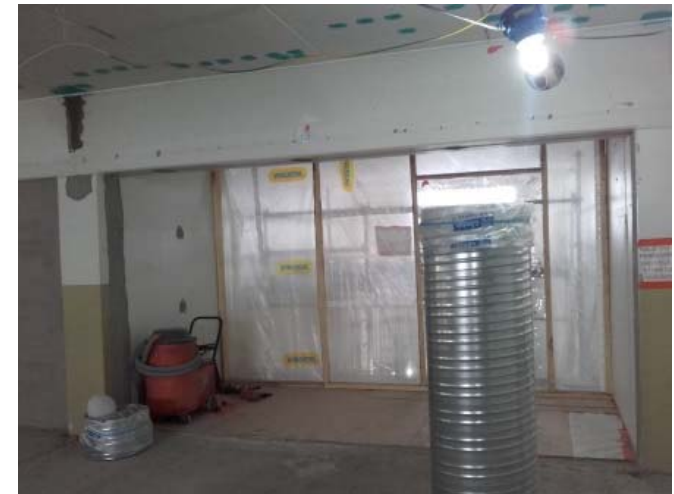
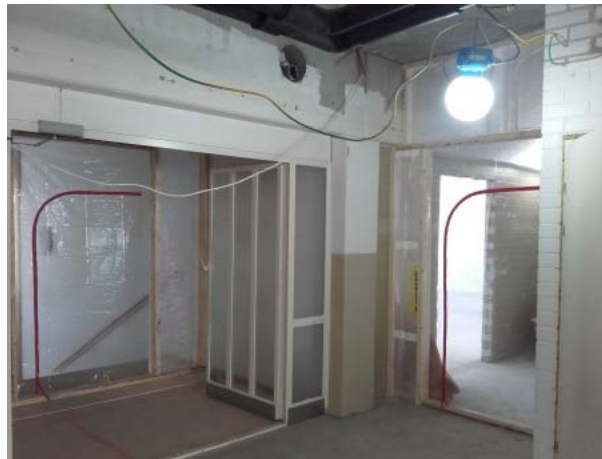
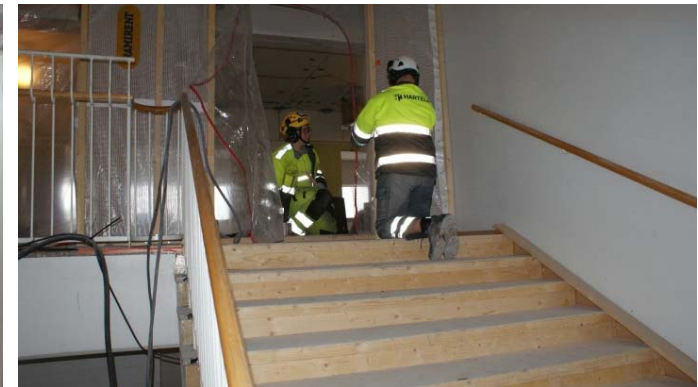
# Osastointi

- Kerrokset jaettu osastoihin, jossa tehdään erityövaiheita
- Alipaineistuksella taattiin pölyn poisto kohteesta hallitusti

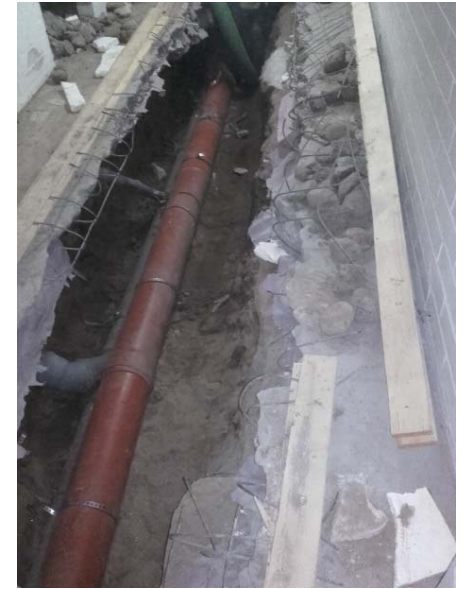
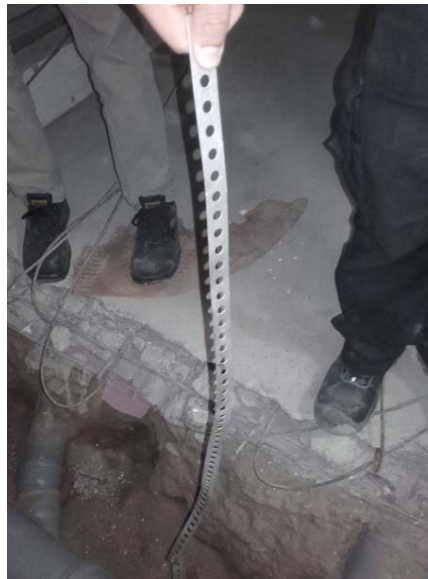
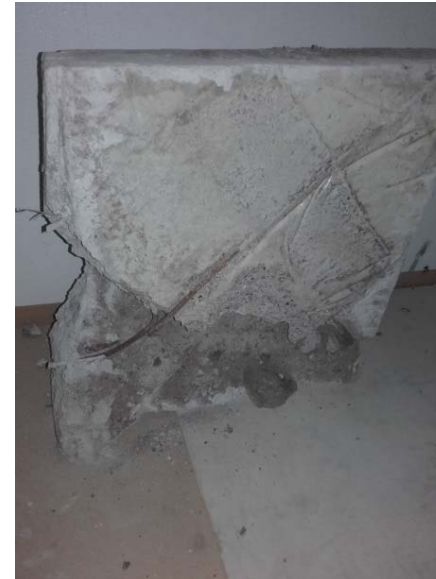
# Vanha alapohja

- Kellarin alapohjan täyttö huonosti tasatulle pohjalle
- Vanhojen viemäreiden kannatuspannat ovat olleet paikoillaan, mutta eivät yhteydessä laattaan
- Raudoitukset sotkettu maahan

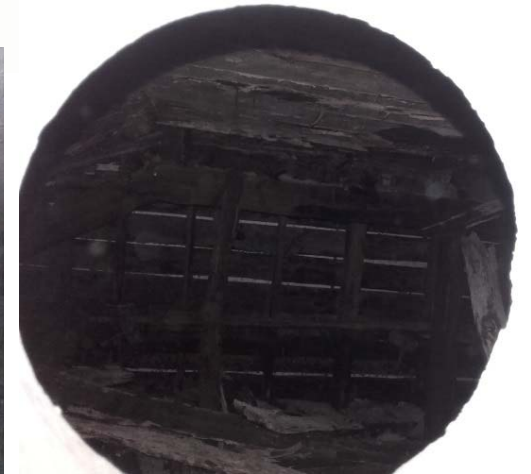
# Lämpöön porras

- IV-reittimuutos
- Portaasta löytyi vanha muotti
- Alusen puhdistus ja desinfiointi
