# Lohjan kaupunki, Järnefeltin koulu

Helsingiuksentie 56, 08700 Lohja

Sisäilma-, rakenne- ja kosteustekninen kuntotutkimus  
15.5.2017

Työnro 31 12513.2

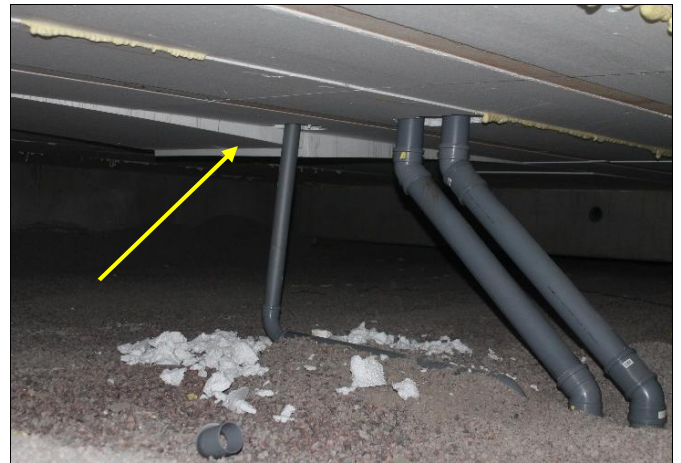
Kuva 2. H-osa: Ryömintätila huonetilan 0167 kohdalla.  
Ontelolaataston alapinnassa olevat lämmöneristeet ovat paikoin irti ja viemäriämpivientien ympäristöt ovat lämmöneristämättömiä. Yläpuolinen huonetila on koettu kylmäksi.

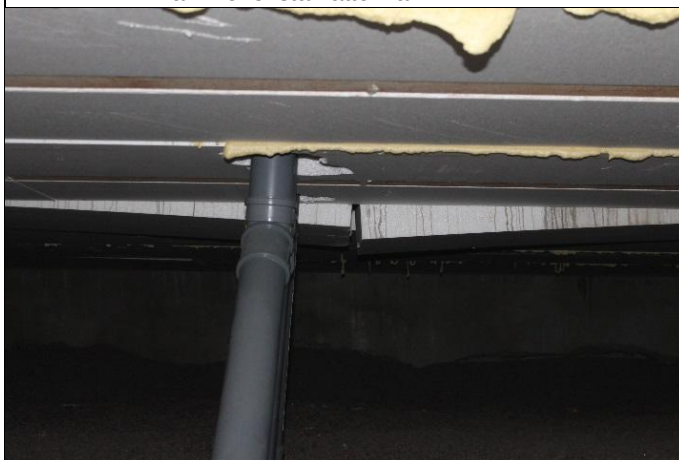
Kuva 3. H-osa: Ryömintätila huonetilan 0167 kohdalla.  
Ontelolaataston alapinnassa olevat lämmöneristeet ovat paikoin irti ontelolaatastosta. Yläpuolinen huonetila on koettu kylmäksi.

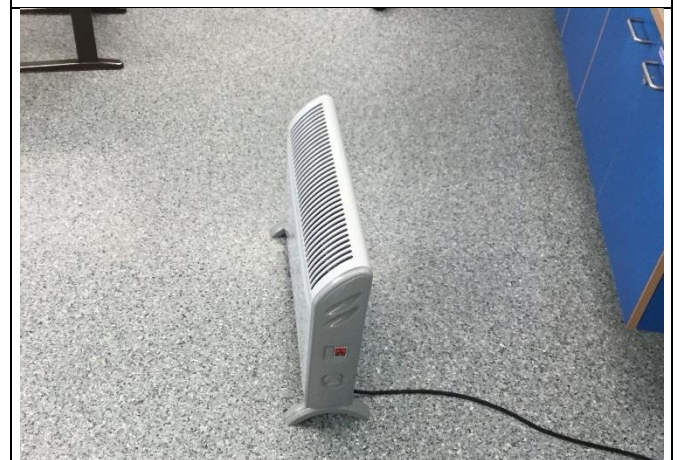
Kuva 4. H-osa: Huonetilan 0167, lisälämmönlähde

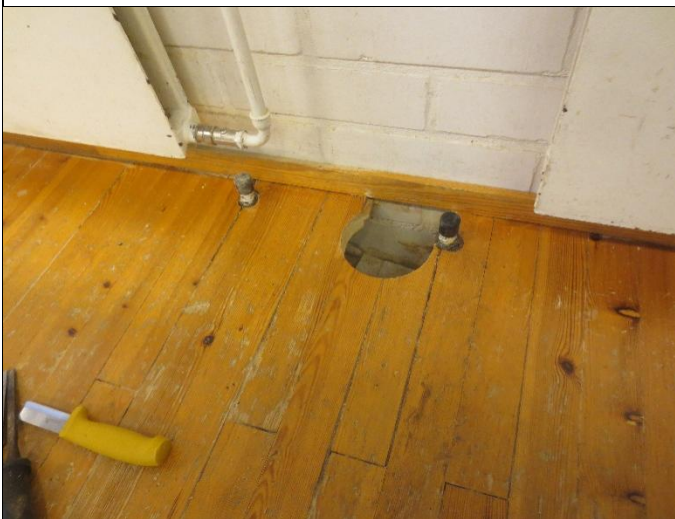
Kuva 7. Yleiskuva teknisen työn siiven puulattiasta

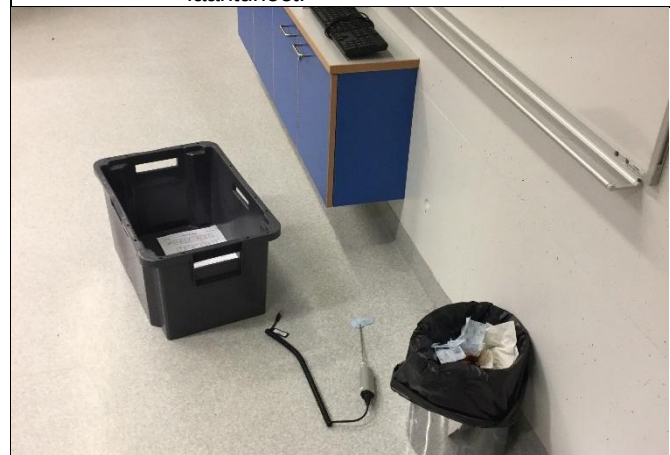
Kuva 18. H-osa: Vss-tila, luokka 0161  
Mittauspiste 3. Pisteessä liima-aineet ovat aistinvaraisten havaintojen perusteella pilaantuneet.

Poikkeavaa kosteutta alapohjarakenteissa todettiin H-osan pohjakerroksen vss tilan luokkahuoneissa 0161 ja 0163. Tutkimuspisteissä todettiin aistinvaraisesti myös mattopinnoitteen liima-aineiden pilaantumista. Poikkeavaan kosteuteen voivat olla syynä liian märälle alustalle tehty pinnoitus ja/tai lattian betonirakenne saattaa olla kapillaarisessa yhteydessä alempiin betonirakenteisiin (kosteusnousu maapohjasta anturarakenteen kautta).

- o H-osalla väestönsuojatilojen luokkahuoneissa 0161 ja 0163 lattiapinnoitteet poistetaan, tasoitteet ja liima-aineet jyrityn puhtaalle betonipinnalle. Rakenteet kuivataan lattiapinnoitteen materiaalivalmistajan antamien ohjeiden mukaan. Työn aikana rakennearvojen varmistettava mahdollisen kapillaarisen kosteusnousun mahdollisuus rakennetta pitkin, korjaavat toimenpiteet arvioitava tarkastuksen perusteella (esim: lattiapinnoitteen alle kapseloiva kosteussulkukerros, lattiapinnoitteen vaihto hyvin vesihöyryä läpäiseväksi materiaaliksi).

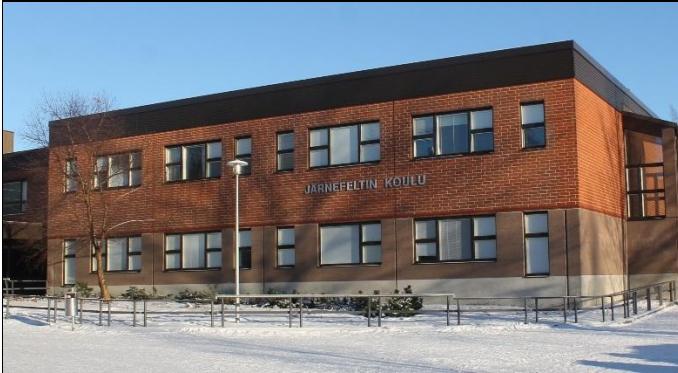
Kuva 19. Yleiskuva D-rakennuksen julkisivuista. Pohjakerroksen alaosan ulkoseinä on betonielementtirakenteinen, 2. kerroksen osalla julkisivut on paikallamuurattu. Julkisivun yläosassa on peltiverhous (puuverhous on uusittu peltiverhoukseksi). Elastiset saumaukset on uusittu, ikkunat on uusittu. Julkisivut ovat yleisesti hyväkuntoisia.

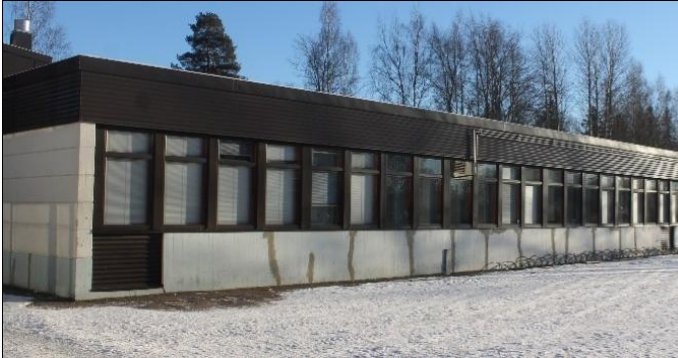
Kuva 21. Yleiskuva G-rakennuksen julkisivuista. Päädyt ovat kaasubetonielementtejä. Pitkien seinien alaosat ovat teräsbetonia. Seinien yläosissa on peltiverhous. Betonisokkelien hiushalkeamia on laastipaikattu.

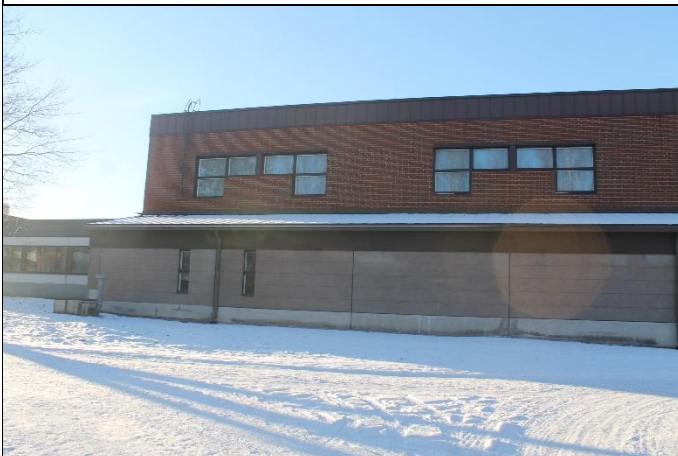
Kuva 23. Yleiskuva E-rakennuksen julkisivuista (liikunta-halli, näyttämö). Ulkoseinärakenteet ovat betonielementtejä tai paikallamuurattu tiiliseiniä.

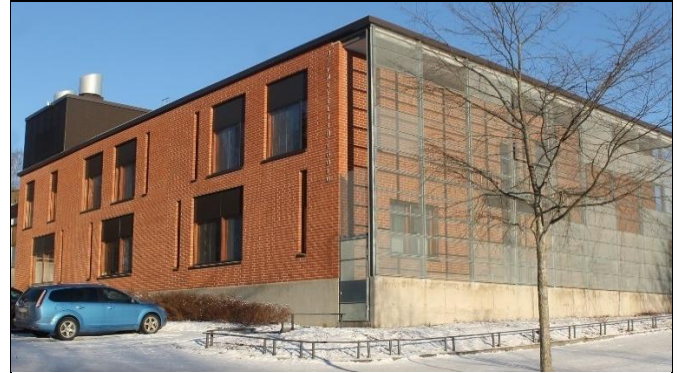
Kuva 20. Yleiskuva H-rakennuksen julkisivuista. Pohjakerroksen alaosan ulkoseinä on betonielementtirakenteinen, kerrosten osalla julkisivut on paikallamuurattu. Julkisivut ovat yleisesti hyväkuntoisia.

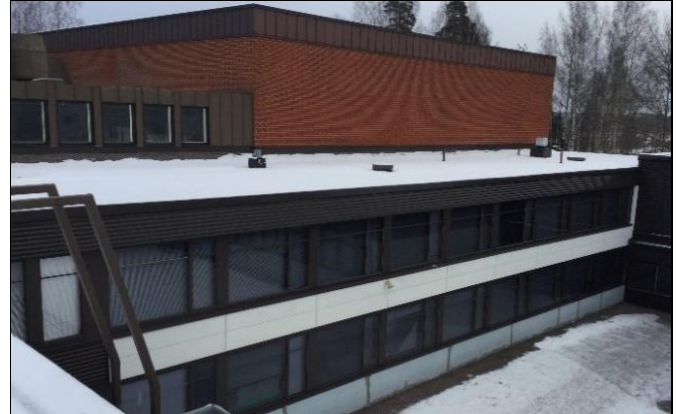
Kuva 22. Yleiskuva F-rakennuksen julkisivuista. Päädyt ovat kaasubetonielementtejä. Pitkien seinien alaosat ovat teräsbetonia. Seinien yläosissa on peltiverhous. Verhoukset ovat hyväkuntoisia.

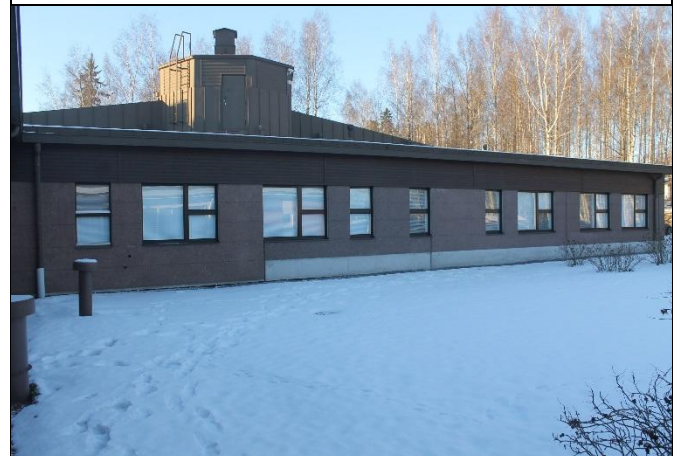
Kuva 24. Yleiskuva A-rakennuksen julkisivuista. Julkisivut ovat teräsbetonielementtirakenteisia.

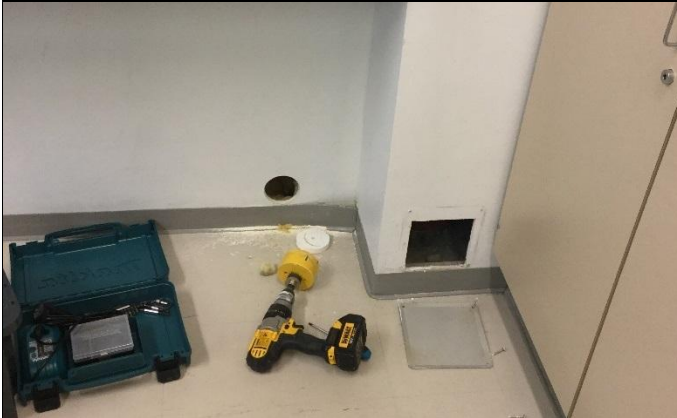
Rakennuksen D päätyseinä luokkahuonetilassa 003 poikkeaa suunnitelma-asiakirjojen mukaisesta rakenteesta. Seinän sisäkuorta ei ole toteutettu betonielementtirakenteisena, rakenne on puukoolattu kipsilevyseinä. Rakennetarkastuksen perusteella rakenteessa ei ole erillistä höyrynsulkua, rakenne ei ole siten myöskään ilmatiivis, jolloin ilmavuotoja voi tapahtua seinän eristetilan ja maapohjan kautta huoneilmaan päin.

Kuva 25. D-osa, luokkahuonetilan 003 päätyseinä. Seinärakenne poikkeaa suunnitelmien mukaisesta teräsbetonielementtirakenteesta. Sisäseinä on toteutettu puukoolattuna kipsilevyrakenteena, seinässä ei ole höyrinsulkuja. Seinän sisältä on yhteys sokkelihalkaisuun.

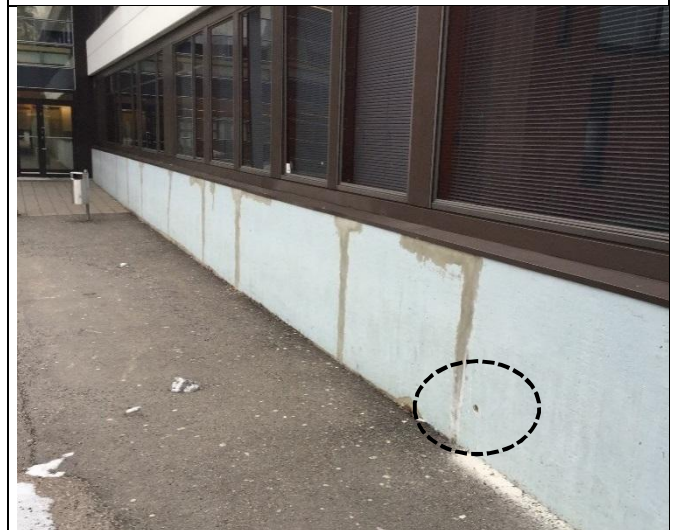
Kuva 34. B-osa, seinän alaosa (tilan 113 kohdalla).  
Yleiskuva materiaalinäytteiden  
kohdentamisesta.  
Seinäeristeestä materiaalinäyte 8,  
näytteessä ei viitettä vauriosta.

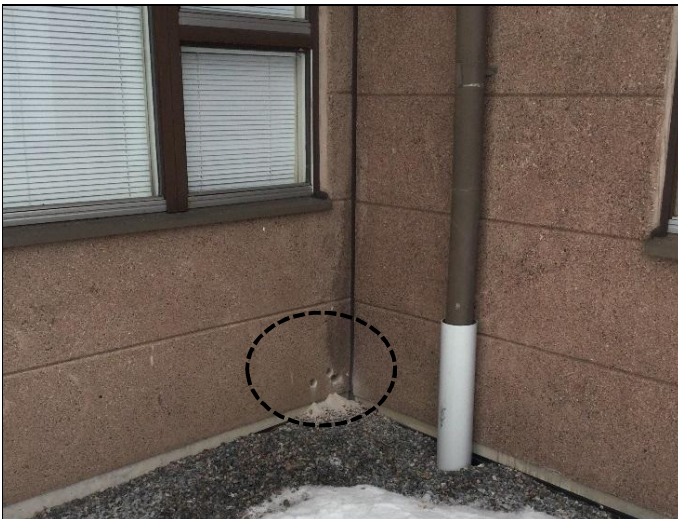
Kuva 37. A-B osa, luokkahuoneen 140 kulma. Seinäeristeestä materiaalinäyte 13, näytteessä ei viitettä vauriosta. Ulkopuolen kosteudenhallintaa on parannettu.

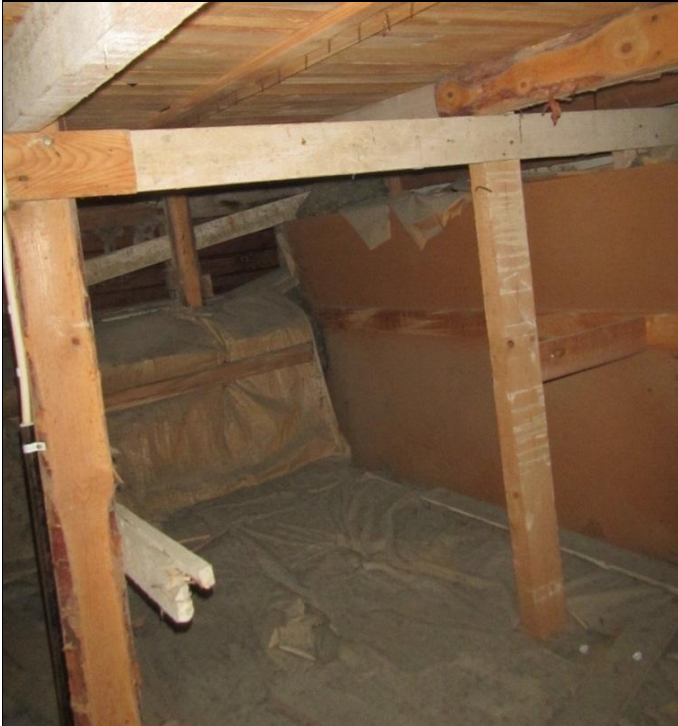
Kuva 47. C-osan puurakenteista yläpohjaa tarkastusluukun kohdalta  
Luukusta tarkastellen, nähtyillä osin ei havaittu näkyviä kosteusvaurioita.

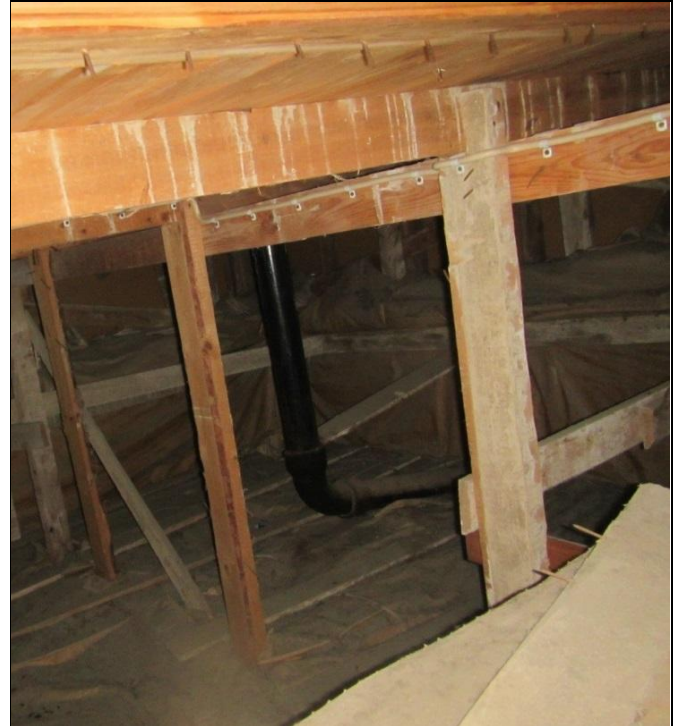
Kuva 48. C-osan puurakenteista yläpohjaa tarkastusluukun kohdalta  
Luukusta tarkastellen, nähtyillä osin ei havaittu näkyviä kosteusvaurioita.

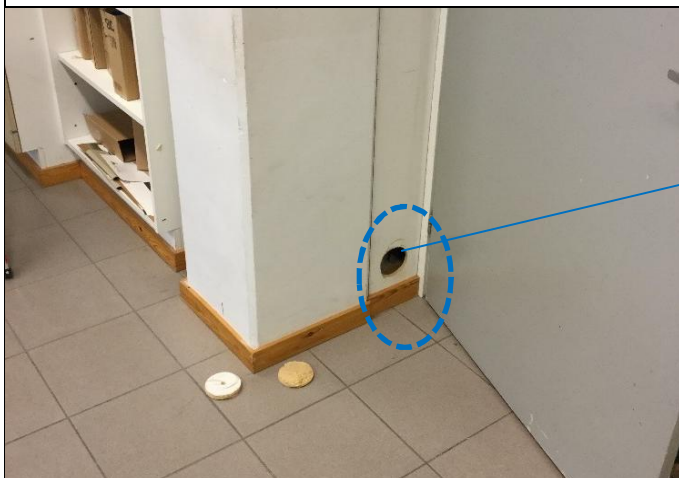
Kuva 56. B-osa, Luokka 140  
Ulkoseinän eristetilaan johdettu merkkiainekaasu sekoittuu seinän sisältä huoneilmaan päin erityisesti ikkunaliittymien ympäriltä sekä seinän ja pilarin välisestä elastisesta saumasta (sauma haljennut).

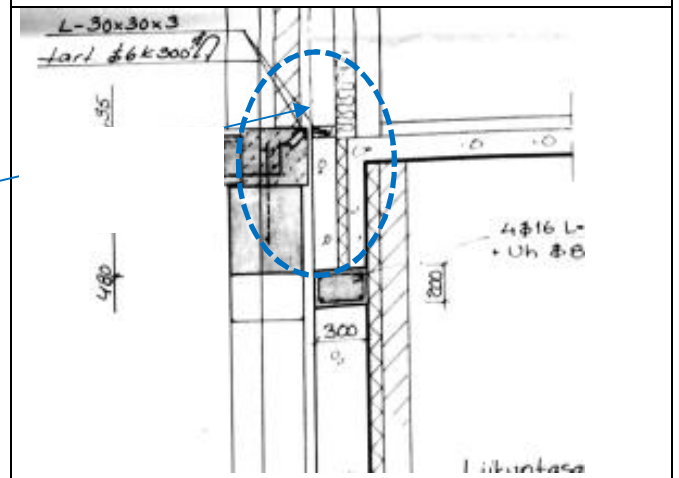
Kuva 57. B-osa, Luokka 140.  
Pilarin taustalla levykotelo. Kotelon sisällä yhteys alapuolisen vss-tilan ja vanhan ulkoseinän liikuntasauamaan. Rakenteiden kautta tapahtuu ilmavuotoja sisäilmaan päin. Alueella on myös alapuolisen vss tilan holvin hiekkatila.

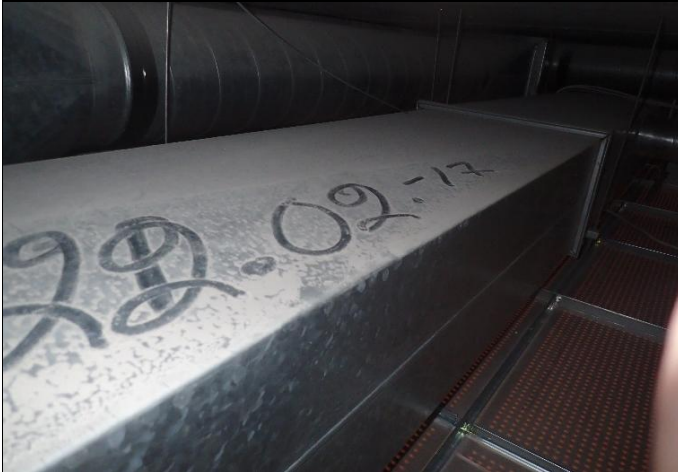
Kuva 64. D-osa, kuva käytävältä alaslasketun katon ja ylä-/ välipohjan välisestä tilasta. Ilmanvaihtokanavien päällä on merkittävää ja näkyvää pölykertymää.

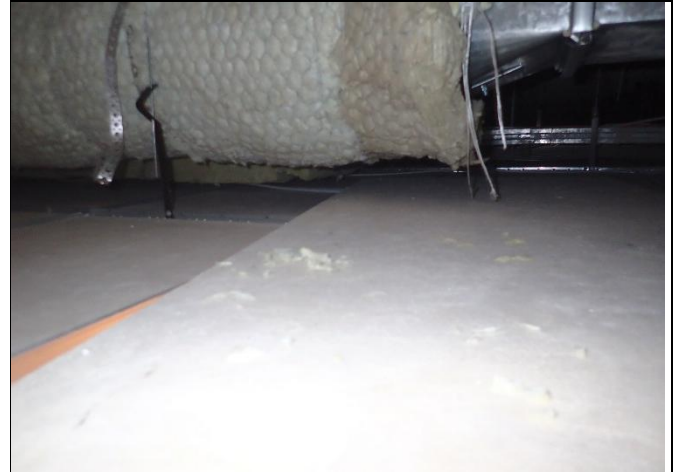
Kuva 65. D-osa, kuva käytävältä alasasketun katon ja ylä-/ välipohjan välisestä tilasta. Ilmanvaihtokanavien päällä on merkittävää ja näkyvää pölykertymää.

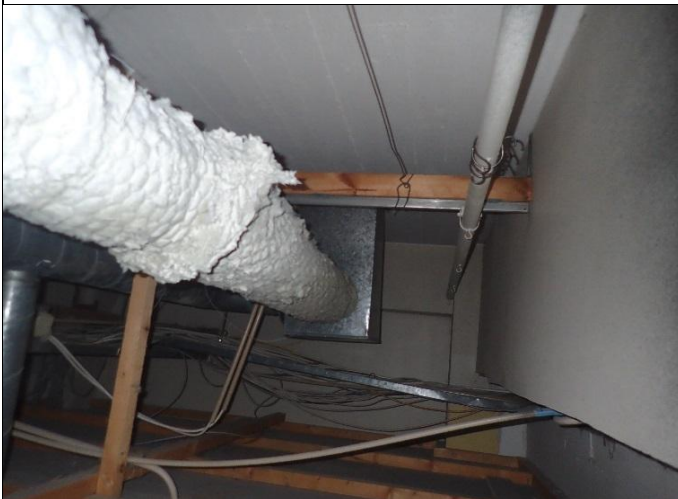
Kuva 66. B-osa, aula 101, kuva alakaton päältä. Alakattolevyjen päällä on irtonaisia mineraalivillakappaleita.

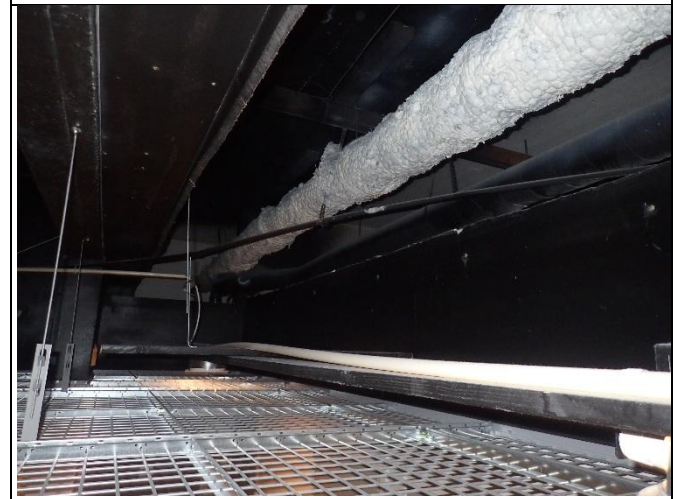
Kuva 67. B osan aula alakaton päällä kulkevien iv kanavien mineraalivillaeristystä.
