# Anttilan koulun kosteusvauriotutkimukset

# Tytyrin Koulu

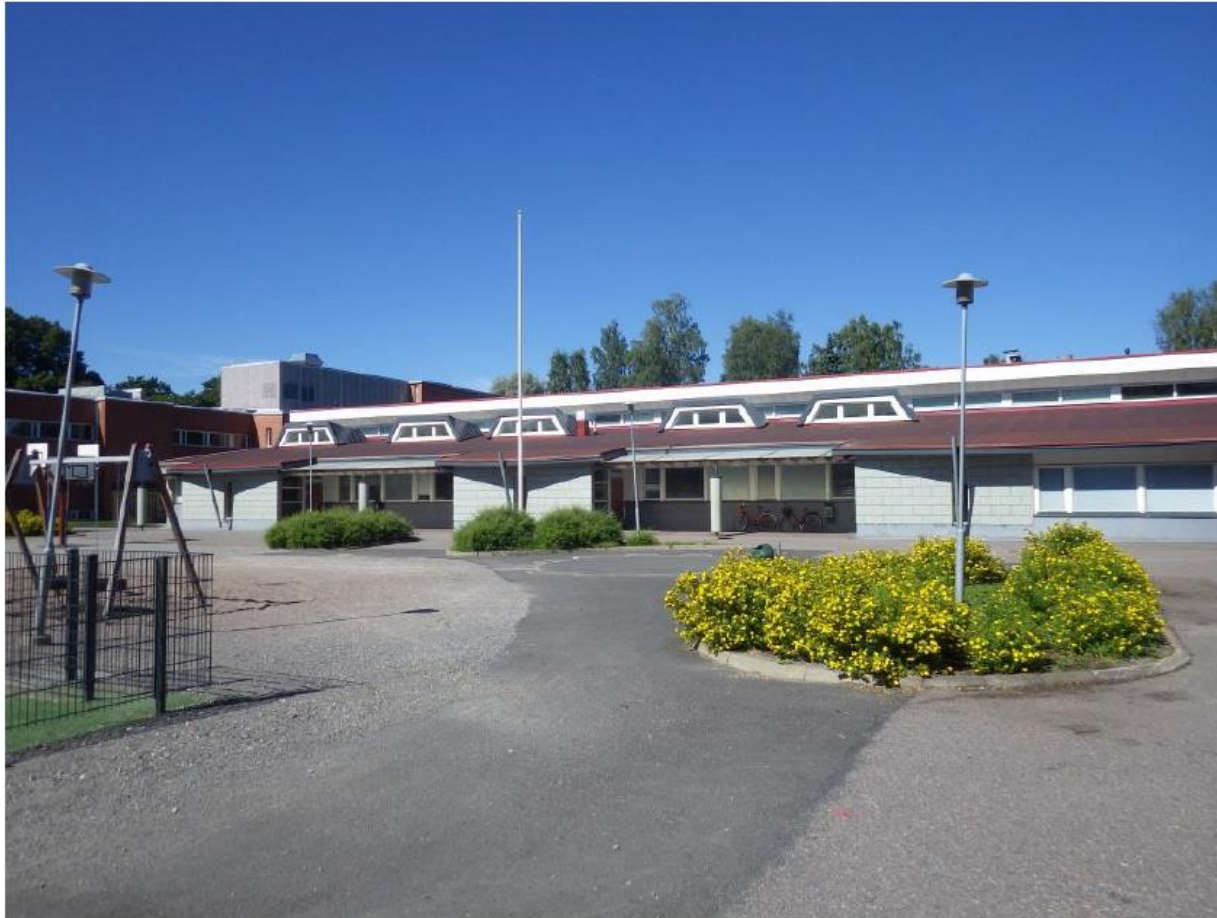
Tiiliseinän mineraalivillaeriste oli vaurioitunut, runsaasti mikrobeja.  
Valesokkelin takana oleva lastuvillalevy oli vaurioitunut, runsaasti mikrobeja.  
Maan alla oleva korkki oli vaurioitunut, runsaasti mikrobeja.
