Katriina Nummela & Niina Hätinen  
Julkaisu 11/2023

# Lohjan pohjavesien yhteistarkkailu vuonna 2022

Länsi-Uudenmaan vesi ja ympäristö ry (LUVY)  
Julkaisu 11/2023

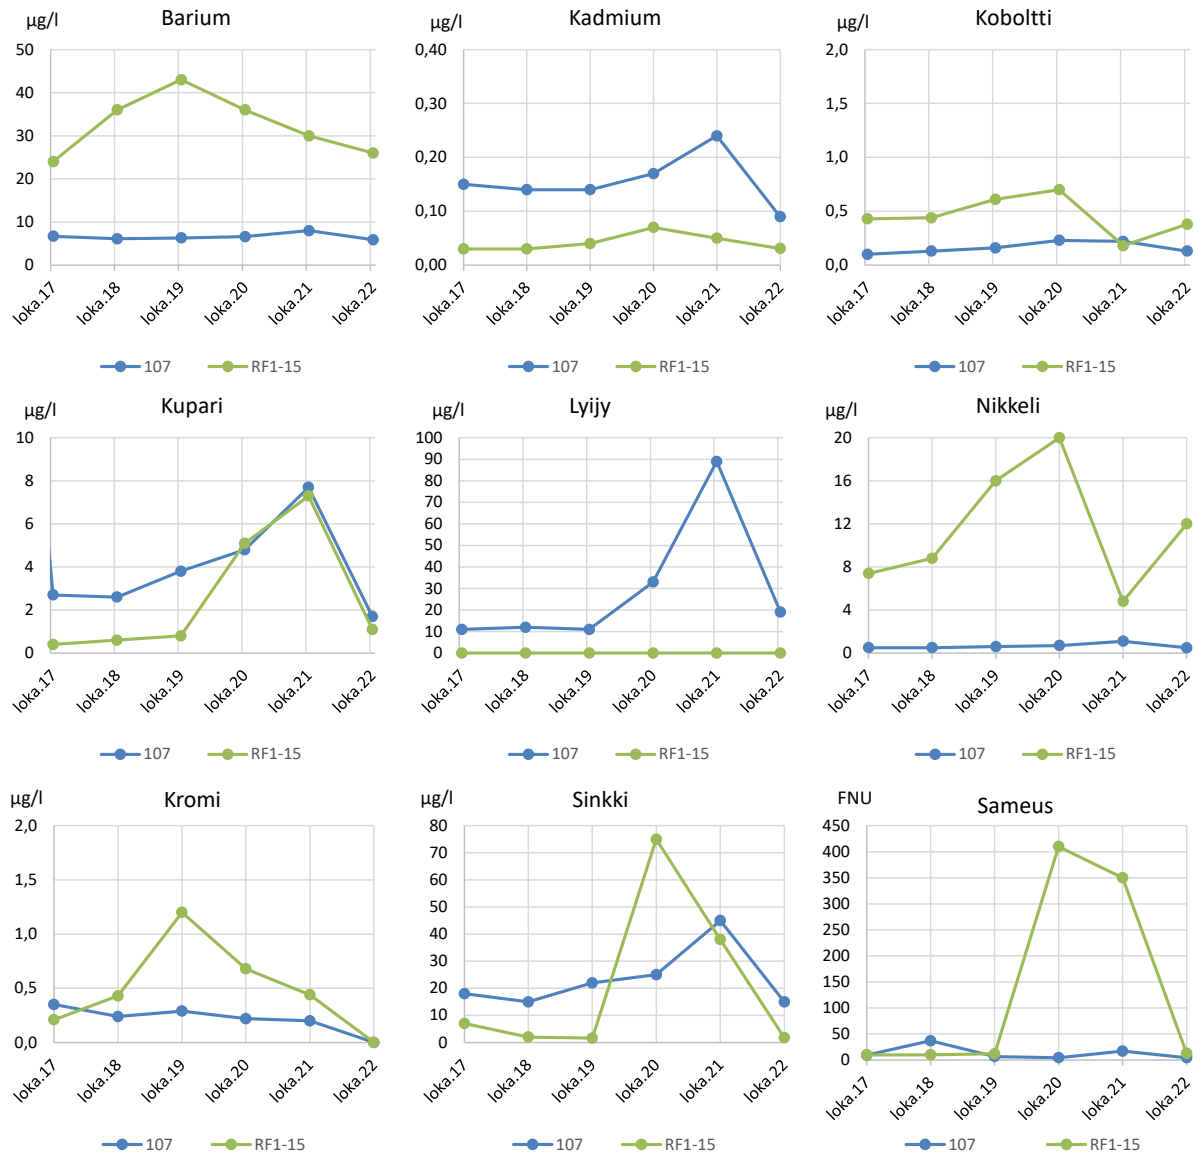
Harjun kaatopaikan tarkkailussa pohjavedestä määritetyt liukoiset metallit on esitetty taulukossa 4 ja kuvassa 19. Kaatopaikan alueella liukoisen lyijyn pitoisuus 19 µg/l oli vielä korkea ja ylitti talousveden enimmäispitoisuuden 10 µg/l. Pitoisuus on ylittänyt 10 µg/l seitsemän viimeisimmän vuoden aikana vuosittain. Liukoisen nikkelin pitoisuus ylitti pohjaveden ympäristönlaitunormin 10 µg/l, mutta alitti talousvedelle annetun enimmäispitoisuuden. Lisäksi todettiin kohonneita liukoisen bariumin ja sinkin pitoisuuksia. Useimpien metallien pitoisuudet olivat laskusuunnassa.

Kuva 19. Pohjaveden liukoisten metallien pitoisuuksia Harjun kaatopaikan tarkkailussa.
