**SAMMATIN JA NUMMI-PUSULAN SEKÄ NUMMEN KIRKONKYLÄN  
KULTTUURIYMPÄRISTÖJEN INVENTOINTI**

**Henrik Wager**

**15. 12. 2003**

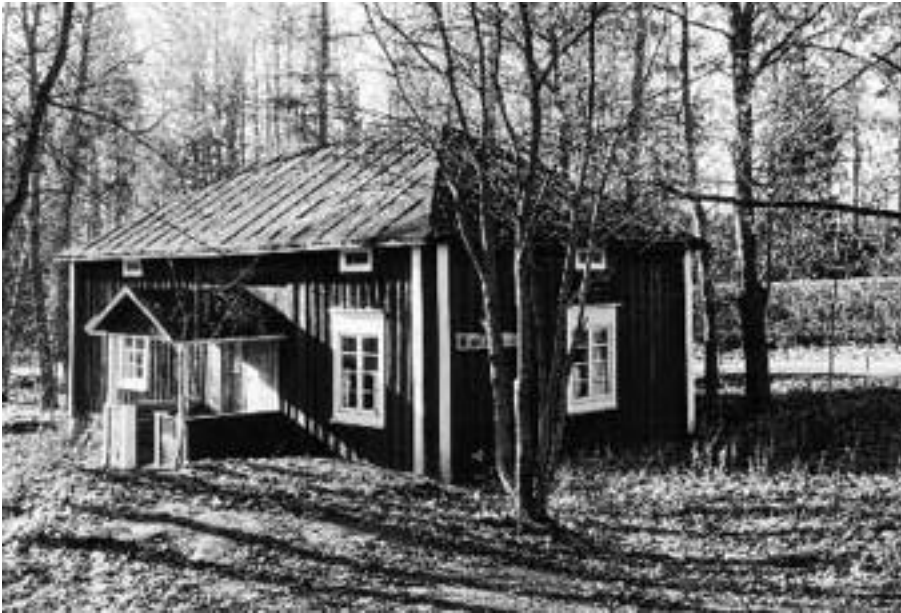
Kuva 3. Miinan mökki idästä. Henrik Wager 2003.

Rakennus sijaitsee Haarjärven läpi kulkevan Sammatin kirkonkylästä valtatie 1:lle johtavan maantien 104 välittömässä läheisyydessä, Paikkarin torpalle johtavan tien risteyksessä. Suoraan sitä vastapäätä, maantien länsipuolella on 1960-luvulla rakennettu yksikerroksinen omakotitalo (5:17). Aumakattoisen, peiterimavuoratun Miinan mökin on rakennuttanut Karl Westerholm, joka oli naimisissa Henrik Lönnrotin tyttären Sofia Lönnrotin kanssa. Hänen toinen tyttärensä Wilhelmiina (Miina) Lönnrot asui talossa. Lönnrotin -suku lahjoitti rakennuksen Sammatti-Seuralle 1972. Hyväkuntoinen ja alkuperäisellään säilynyt rakennus on museona.

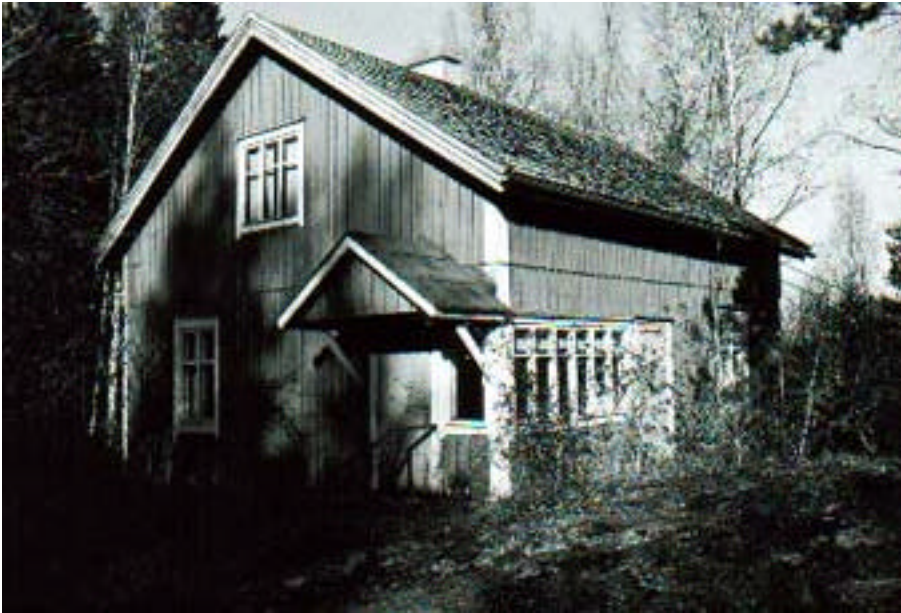
Kuva 5. Ilmi Vainion talo kaakosta. Henrik Wager 2003.

Rakennuksessa on asunut Ilma Vainio, joka työskenteli Parvin tuvassa. Satulakattoinen, peiterimavuorattu asuintalo on todennäköisesti rakennettu 1910-/1920-luvulla. Sitä on laajennettu ja korotettu 1920-1930 lukujen vaihteessa. Talossa on isohko kuisti, josta on kaksi sisäänkäyntiä. Pihapiiri on rehevöitynyt ja sen eteläreunassa on lautarakenteinen lato. Talo on tyhjiillään.

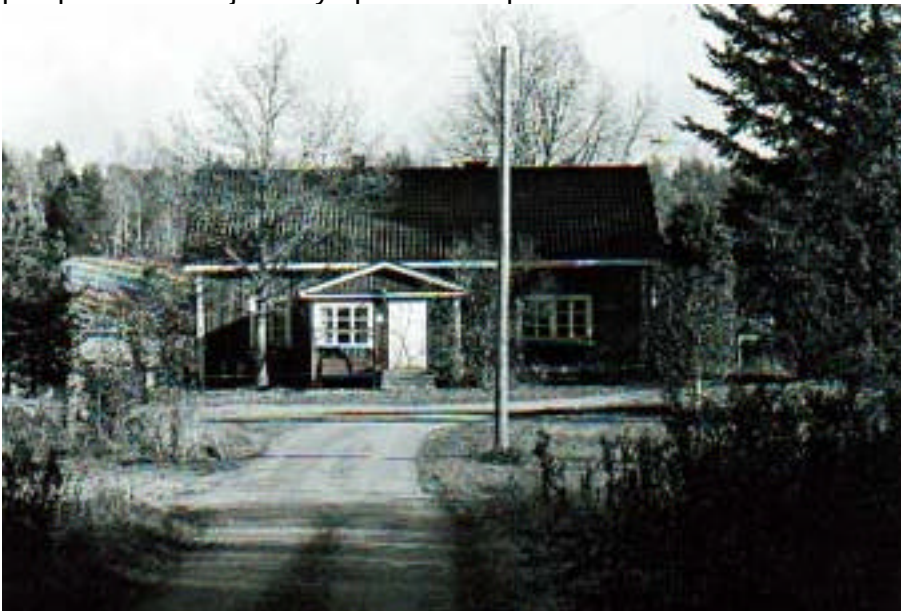
Kuva 6. Töyry lounaasta. Henrik Wager 2003.

Töyry on erotettu Nikun talosta torpaksi 1832. Alun perin talo käsitti vain tuvan, mutta sitä laajennettiin 1800-luvulla kahdella kamarilla. Rakennus oli alkujaan Nikun talon pakaritupa, josta se siirrettiin 1832. Töyrystä muodostettiin itsenäinen tila 1915. Töyry on ollut saman suvun hallussa viiden sukupolven ajan. Osa ulkorakennuksista on rakennettu 1940-luvun puolivälin jälkeen. Navetta ja 1950-luvulla rakennettu generaattorirakennus on rakennettu sementtitiilestä. Pihapiirissä on myös uudempia talousrakennuksia, jotka sointuvat miljööseensä. Töyryn pihapiiri on avoin ja sitä ympäröi avoin peltomaisema.<sup>36</sup>

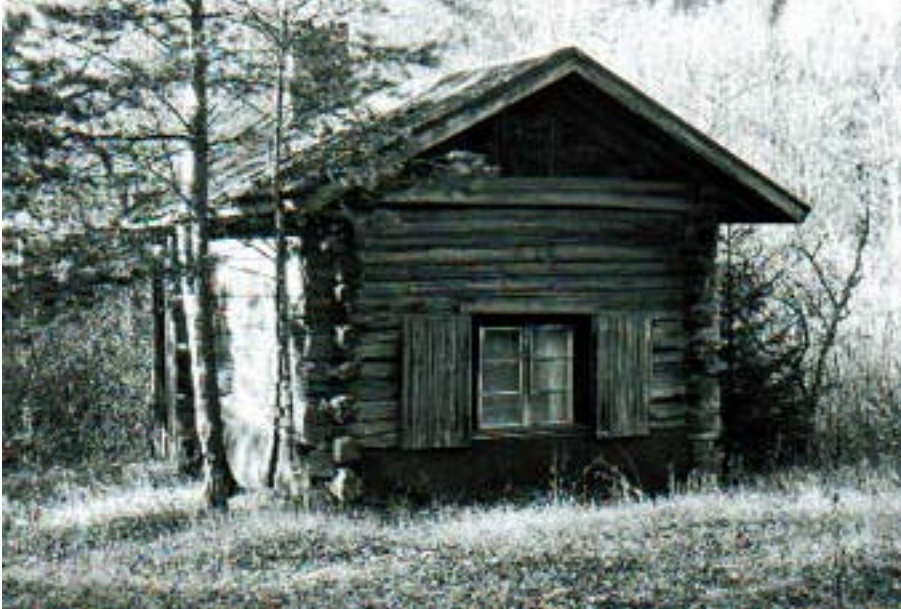
Kuva 7. Ahosen mökki koillisesta. Henrik Wager 2003.

Pieni hirrestä salvottu mäkitupa sijaitsee edellä mainitun tilakeskuksen (6) alapuolella kallion reunassa. Rakennus on ilmeisesti 1800-luvun loppupuolelta, mutta siinä on saatettu käyttää vanhemman talon hirsiä. Talossa asuivat 1900-luvun alussa fällykraatari Juho Ahonen ja tämän vaimo Kuppari-Mari.<sup>37</sup> Alkuperäisellään säilynyt rakennus on vuoraamaton eteläpäätyä lukuun ottamatta. Se on vapaa-ajanasuntona.

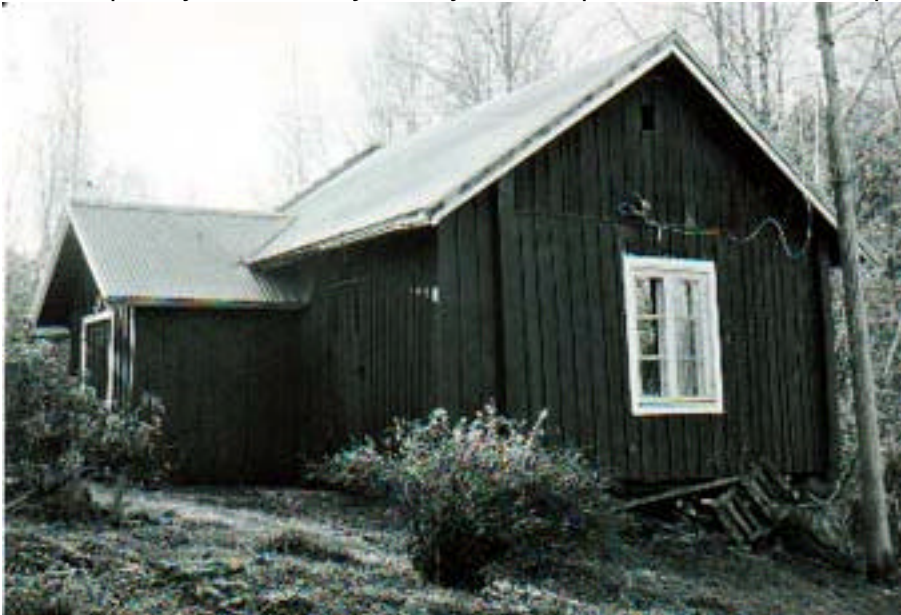
Kuva 8. Varjomäen tupa koillisesta. Henrik Wager 2003.

Yksikerroksinen, nurkkakiville pystytetty satulakattoinen rakennus on ollut muistitiedon mukaan myllärin tupana. Talon lähetyvillä on sijainnut Sammatin parhaisiin vesimyllyihin lukeutunut Luttarin talon vesimylly 1800-luvulla. Rakennus on ilmeisesti rakennettu 1850-luvulla. 1910-1920-luvuilla talossa toimi Tammisen kauppa.<sup>38</sup> Hyväkuntoinen rakennus on 1900-luvun alkuvuosikymmenien asussaan. Se sijaitsee korkeahkolla töyräällä ja sen alapuolella kulkee Iso-Ruokjärvestä Haarjärveen laskeva puro. Puronotkelmassa on uudempi 1960-/1970-luvulta oleva vapaa-ajanasunto. Myös Varjomäen tupa vaikuttaa olevan vapaa-ajanasuntona.

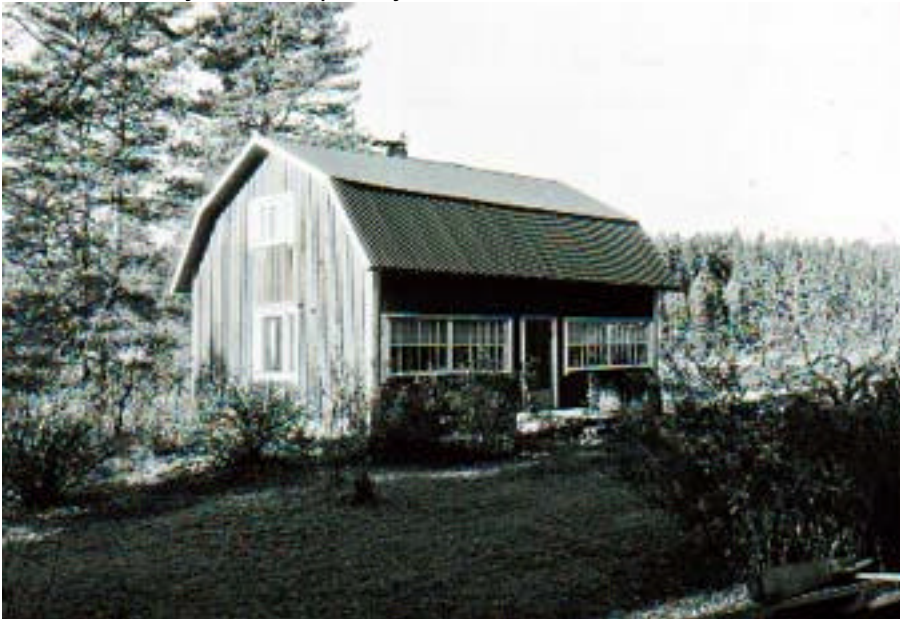
Kuva 9. Koivisto idästä. Henrik Wager 2003.

Koivisto on alkuperäinen kantatila, josta Haavisto on lohkottu 1960-luvun alusta. Mansardikattoinen, peiterimavuorattu ja lohkokiviperustuksella oleva puolitoistakerroksinen rakennus on rakennettu 1910-luvulla. Sen pihanpuoleisella pitkäjulkisivulla on koko rakennuksen levyinen katettu lasikuisti. Kuistissa on neljä 12-ruutuista ikkunaa.

Rakennus on komealla paikalla peltolaakson itälaidalla, viljelyksiä korkeammalla loivalla rinteellä. Se näkyy selkeästi Lammin tielle. Hyväkuntoinen ja alkuperäisellään olevaa rakennusta käytetään vapaa-ajanasuntona.

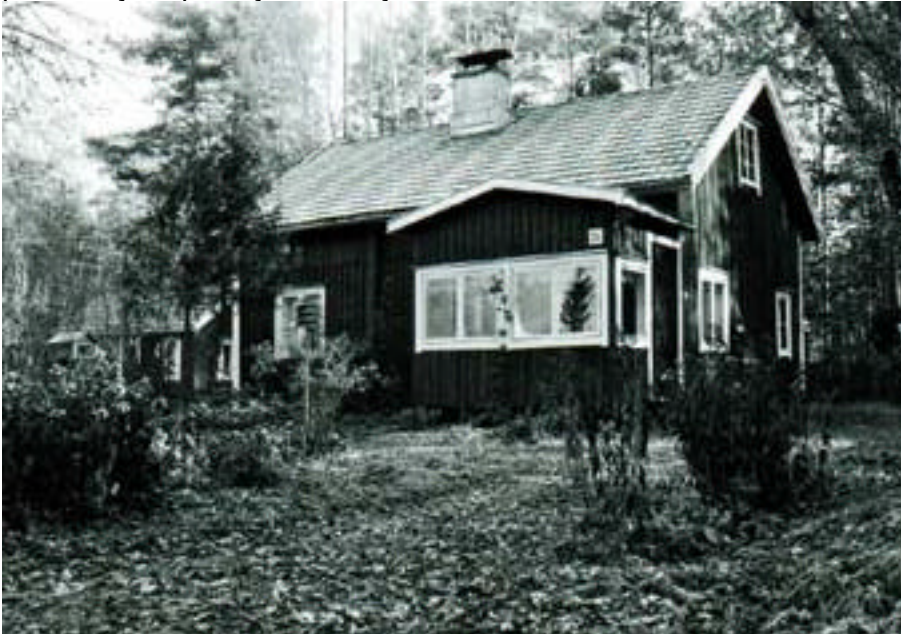
Kuva 10. Vanhan kylätien varrella oleva vanhempi asuinrakennus lännestä. Henrik Wager 2003.

Hyväkuntoinen, puolitoistakerroksinen peiterimavuorattu rakennus on vapaa-ajanasuntona. Rakennus on osittain nurkkakivillä ja osa sokkelista on betonista (betonoitu). Taloon on tehty myöhemmin katettu kuisti. Rakennuksen vanhimmat osat lienevät 1920-1930 -luvulta. Pienehkön, hyvin hoidetun pihan pohjoisreunassa on samanikäinen saunarakennus.

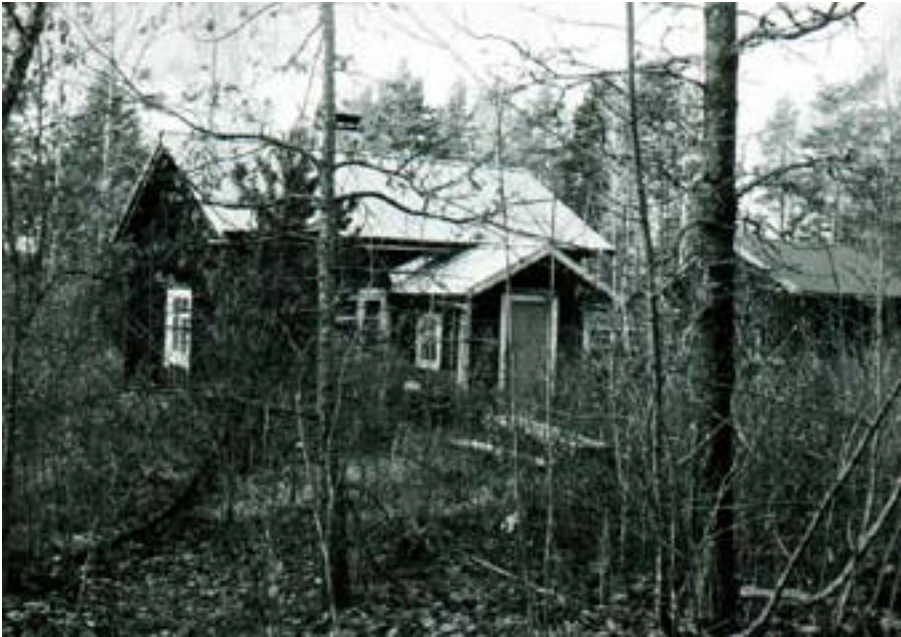
Kuva 11. Lindénin tupa idästä. Henrik Wager 2003.

Hieman villiintyneellä tontilla sijaitseva yksikerroksinen peiterimavuorattu päärakennus on rakennettu 1920-luvun alussa ja laajennettu kamarilla 1940-luvulla. Ullakkokerros on vuoraamaton. Talon kuusiruutuiset ikkunat ovat alkuperäisellään. Katto on uusittu peltisenä. Lähes tiessä kiinni on nurkkakivillä seisova, peiterimavuorattu tallirakennus. Pihapiirissä on lisäksi toinen ulkorakennus, joka niinikään on nurkkakivillä. Pihassa on myös uudempi muita rakennuksia hieman suurempi yksikerroksinen navetta. Pihapiirin ulkopuolella on lisäksi kaksi lautarakenteista ulkorakennusta sekä savusauna. Ulkorakennukset ovat 1930- ja 40-luvun vaihteesta. Rakennusryhmä on vapaa-ajanasuntokäytössä. Hyväkuntoinen rakennusryhmä on säilynyt ilmeisen alkuperäisellään. Lindénin tuvan ja Nikun talon väliselle alueelle, tien varteen jää uudempaa haja-asutusta 1960-1980-luvuilta (8:16, 5:51, 5:3).

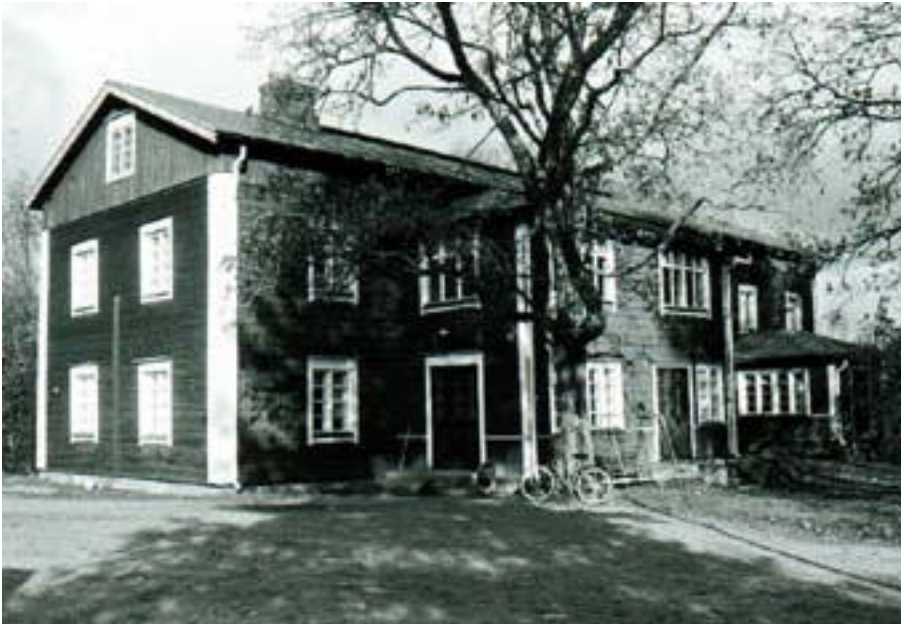
Kuva 12. Nikun päärakennus lounaasta. Henrik Wager 2003.

Nikun talo on säilyttänyt 1800-luvun asunsa hyvin. Hyväkuntoinen rakennus on ainoa 1460-luvulla tunnetuista kantataloista, joka on säilyttänyt 1800-luvun asunsa. Ikkunat on tosin uusittu 1952. Keskuslämmitys päärakennukseen asennettiin 1980-luvulla.<sup>39</sup>

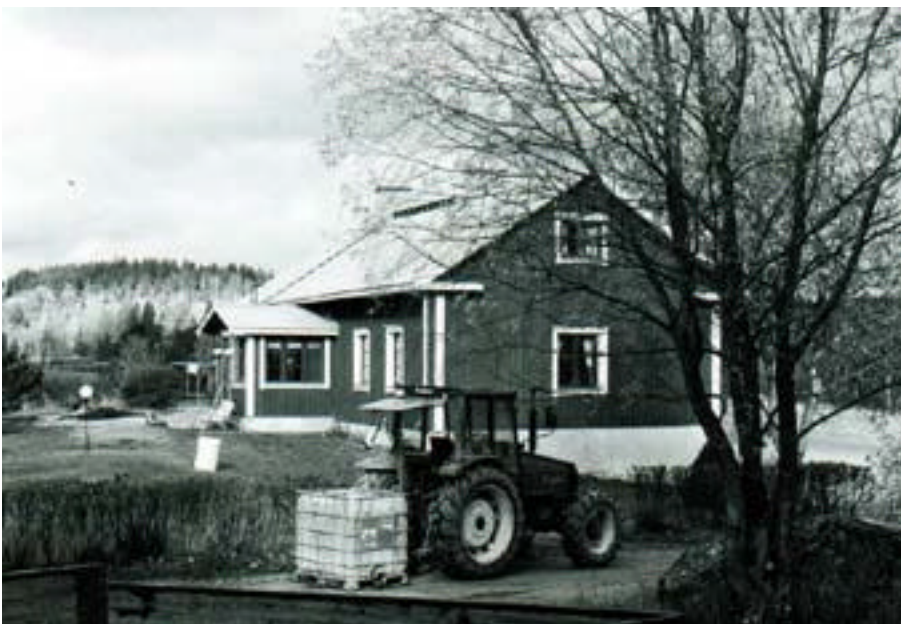
Kuva 13. Paikkarin päärakennus idästä. Henrik Wager 2003.

Paikkarin talo sijaitsee vanhassa kyläkeskuksessa ja on ainoa keskiajalta tunnetuista taloista, joita ei siirretty isojaon jälkeen. Päärakennus on rakennettu mahdollisesti jo 1720-luvulla parituvaksi. Sitä on sittemmin laajennettu ja nykyisen ulkoasunsa se on saanut myöhemmissä korjauksissa; rakennukseen on mm. lisätty lämpöeristys ja ikkunoita on muutettu. Kuisti on uusittu 1980-luvulla. Avoimessa pihapiirissä oleva navetta uusittiin 1944.<sup>40</sup>

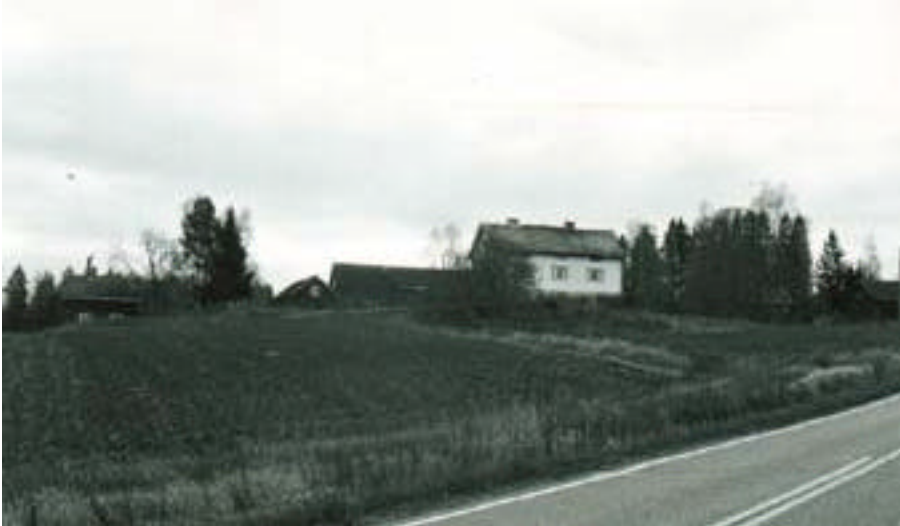
Kuva 14. Maisemallisesti näkyvällä paikalla sijaitseva Kokin kantatila lännestä. Henrik Wager 2003.

Kokki sijaitsee maisemallisesti komealla ja hallitsevalla paikalla Haarjärven länsirannalla, peltolaaksosta kohoavan kummun laella. Nykyinen kaksikerroksinen päärakennus on rakennettu 1955 vanhan päärakennuksen paikalle. Suurehko navetta on valmistunut 1926. Muut ulkorakennukset ovat 1930- ja 1940-lukujen vaihteesta.<sup>41</sup>

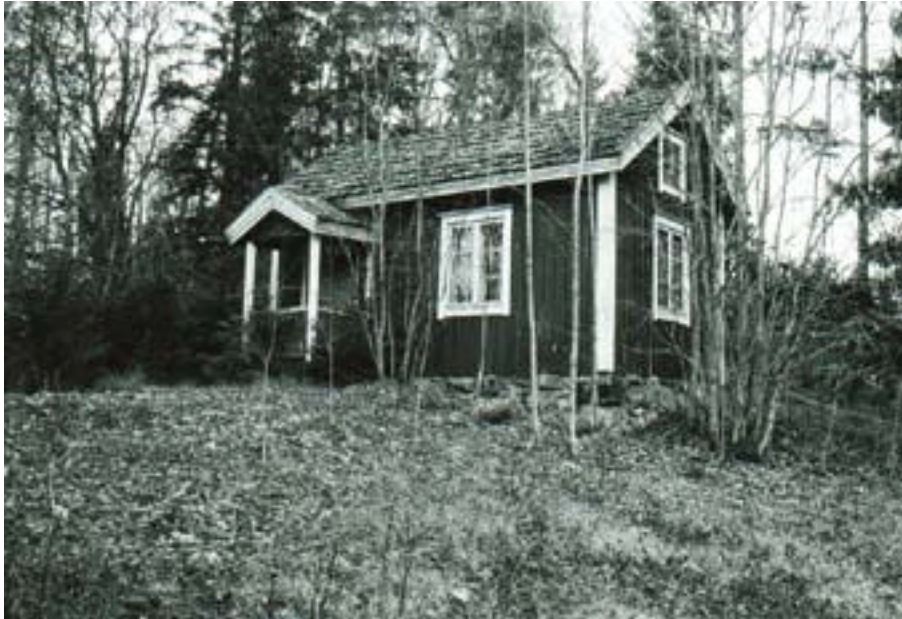
Kuva 16. Katavan muonamiehen talo idästä. Henrik Wager 2003.

Katavaa vastapäätä sijaitseva yksikerroksinen, luonnonkiviperustuksella talo on saattanut olla Katavaan kuulunut muonamiehentalo. Talon kuusiruutuiset ikkunat vaikuttavat alkuperäisiltä. Rakennus on todennäköisesti 1910-1920 -luvulta. Hyväkuntoinen rakennus on tyjiillään.

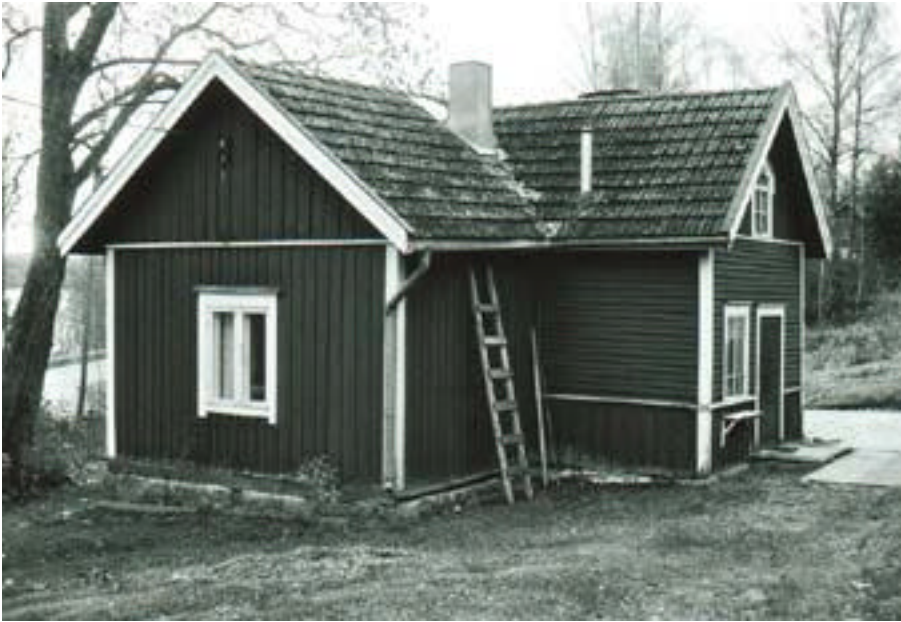
Kuva 18. Lehmuston päärakennus pohjoisesta. Henrik Wager 2003.

Pihapiirissä on myös erillinen hirsinen sauna sekä puolitoistakerroksinen peiterimavuorattu ja satulakatoilla varustettu asuinrakennus. Molemmat rakennukset on rakennettu todennäköisesti 1930-1940 –luvun vaihteessa. Saunan edessä on maakellari. Pihapiirin pohjoislaidassa on sementtitiilestä rakennettu suuri navetta, jonka päädyssä on vuosiluku 1937. Lehmusto on vapaa-ajanasuntona.

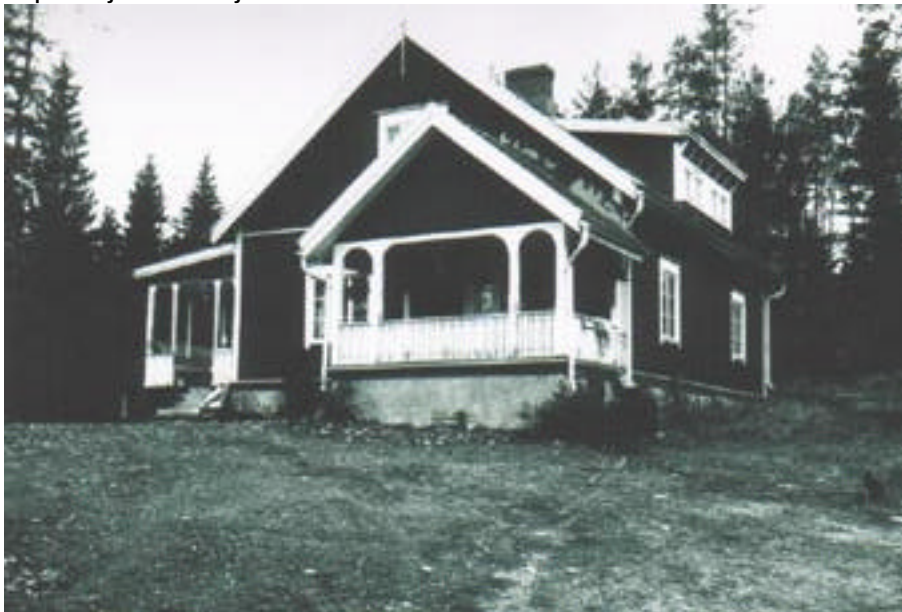
Kuva 19. Tuokkolan päärakennus etelästä. Henrik Wager 2003.

Tuokkolan rakennukset sijaitsevat komealla paikalla, metsän ympäröimän korkeahkon mäen harjanteella. Puolitoistakerroksisessa, peiterimavuoratussa 1920-luvun lopussa rakennetussa satulakattoisessa päärakennuksessa on frontoni ja poikkipääty sekä kaksi kuistia. Toinen kuisteista on umpinainen. Avokuisti ja toinen kerros on rakennettu myöhemmin. Pihapiirissä on samanikäinen vilja-aitta. Hirsinavetassa on alueen rakennuksille harvinainen mansardikatto. Hieman syrjässä pihapiiristä on hirsinen sauna, jossa on karjalaistyylinen bomba-katto. Saunaa on käytetty myös lihan palvaukseen.

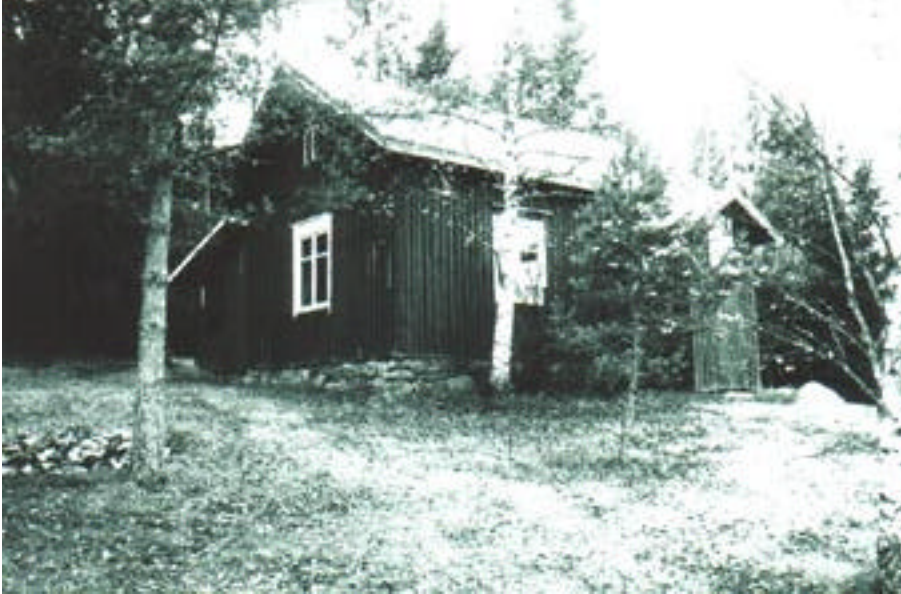
Kuva 20. Palkkisilta. Vanhempi asuinrakennus idästä. Henrik Wager 2003.

Pihapiirissä on lisäksi vanhempi asuinrakennus. Se sijaitsee pihapiirin länsilaidalta alkavan rinteiden kupeessa, muuta pihapiiriä korkeammalla kummalla. Yksikerroksinen rakennus on

melko pieni. Satulakattoinen talo on peiterimavuorattu ja pystytetty luonnonkiviperustukselle. Rakennus lienee 1910-1920 –luvulta, mutta se voi olla vanhempikin. Osa ristipuitteisista ikkunoista on uusittu vanhan mallisina, mutta osa on alkuperäisiä. Toinen ullakon päätyikkunoista on pieni kuusiruutuinen ja toinen suippokärkinen.

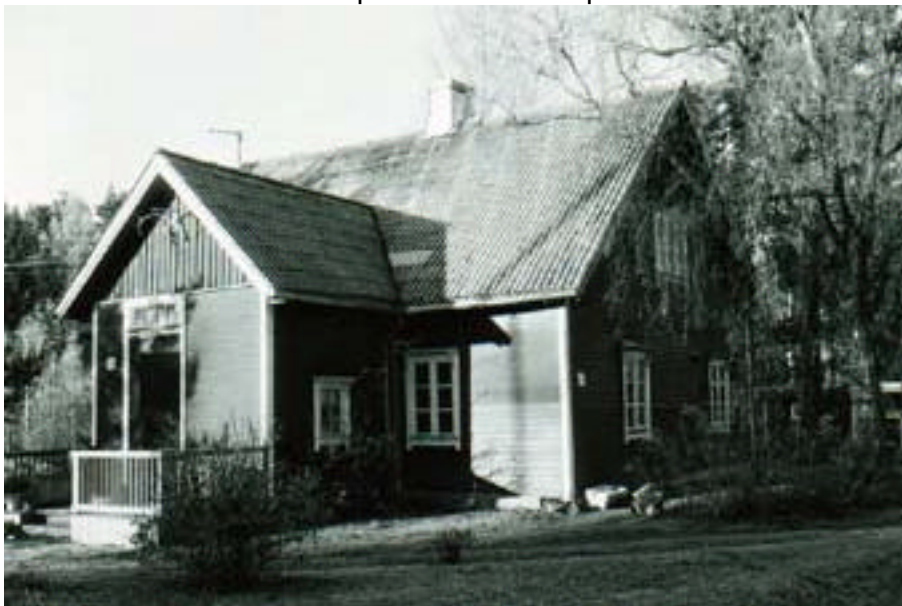
Kuva 21. Mäkipirtti pohjoisesta. Henrik Wager 2003

Mäkipirtti sijaitsee peltolaakson keskivaiheilla, siitä kohoavan kummun päällä. Se on vapaa-ajan asuntona. Puolitoistakerroksinen talo on rakennettu 1900-luvun alussa yhdistämällä kaksi rakennusta. Ikkunat on uusittu kuusiruutuisina. Kapea peltolaakson läpi menevä tie kulkee rakennuksen vierestä. Pihapiirissä on uudempia ulkorakennuksia.

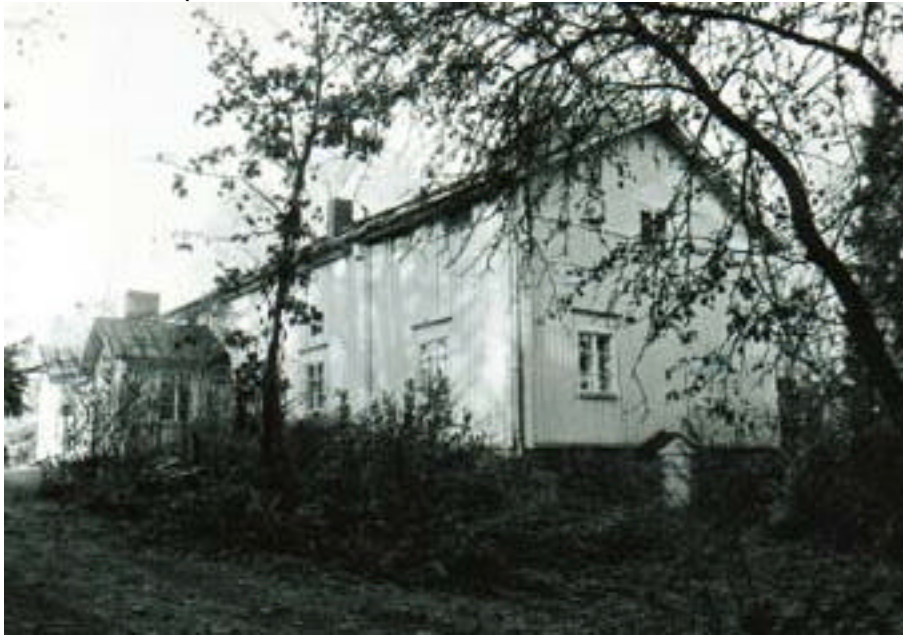
Kuva 22. Ylitalon päärakennus idästä. Henrik Wager 2003.

Pihapiirissä on vanha luhtiaitta, joka on mahdollisesti siirretty talon entiseltä sijaintipaikalta. Pihapiirissä on ollut kaikkiaan yhdeksän aittaa, kaksi riittä sekä rengin ja piian talot. Pihapiirin ulkopuolella on tiilinen, suurehko navetta sekä hirsinen sauna, jotka on rakennettu samanaikaisesti päärakennuksen kanssa. Niiden kuusiruutuiset ikkunat ovat alkuperäiset. Navetan ja saunan läheisyydessä on ollut lisäksi paja sekä lampola ja talli. Navettaa ja saunaa lukuun ottamatta muut ulkorakennukset on purettu 1940- ja 1950- luvuilla.

Ylitalossa on toiminut Israel Werlanderin kuoleman jälkeen kievvari, jonka 1869 päivätyt säännöt ovat yhä jäljellä. Ylitalon ollessa kievarina siellä järjestettiin Lönnrotin hautajaiset. Sotien aikana talo on ollut sekä suomalaisten että saksalaisten käytössä. Kansalaissodan aikana talossa on pidetty punaisia vankeja. Heitä myös teloitettiin talon pihalle.<sup>48</sup>

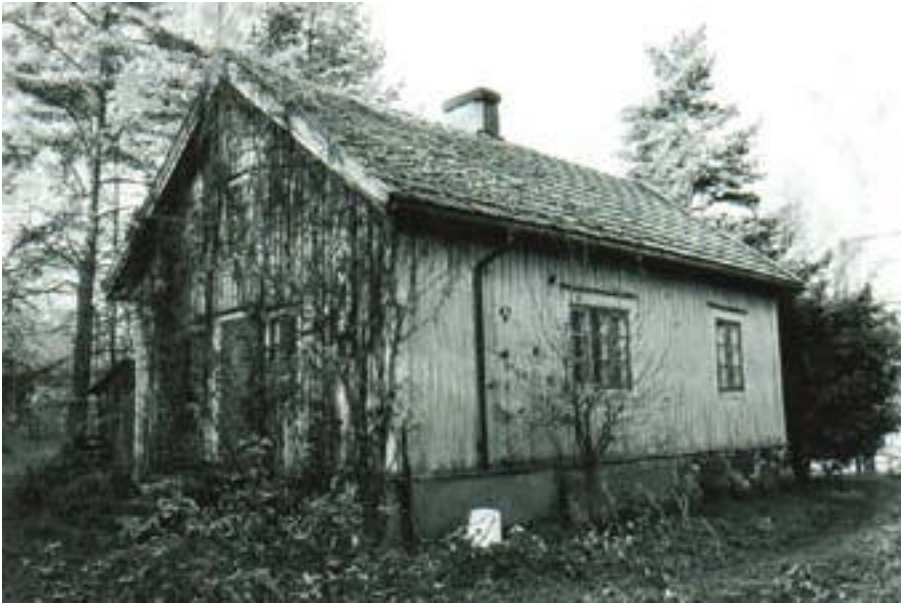
Kuva 23. Todennäköisesti entinen mäkitupa Myllykylässä. Kaakosta. Taloa on laajennettu myöhemmin. Henrik Wager

Yksikerroksinen talo on rakennettu todennäköisesti 1900-luvun alussa. Alun perin rakennus käsitti vain tuvan. Rakennuksen perustuksen ja ikkunoiden perusteella sitä on laajennettu etelään ilmeisesti 1930-luvulla. Vanhimman osan kuusiruutuiset ikkunat ovat säilyneet. Laajennusosassa ikkunat ovat yhdeksänruutuiset. Talo on vapaa-ajanasuntona.

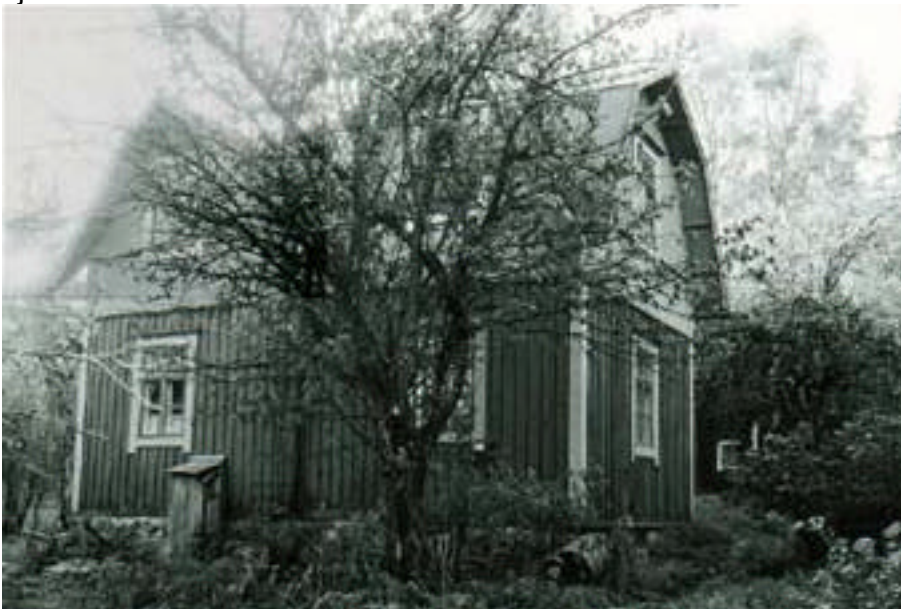
Kuva 24. Asuinrakennus pohjoisesta. Henrik Wager 2003.

Kaksikerroksinen poikkipäädyllä varustetussa talossa on alueen rakennuksille harvinainen mansardikatto. Rakennuksen ensimmäisessä kerroksessa on peiterimoitus ja toisessa kerroksessa vaakalautavuoraus. Rakennuksen ikkunat ovat neliruutuiset, joiden yläpuolella on kolmiruutuinen ikkunanauha. Ulko-ovenä on pieni pariovi, jonka yläpuolella kulkee neliruutuinen ikkunanauha. Talo on todennäköisesti 1910- tai 1920-luvulta. Muutoin hyväkuntoisen rakennuksen sokkelin yläpuolisessa vuorauksessa on lahovaurioita. Talo on vapaa-ajan-asuntona.

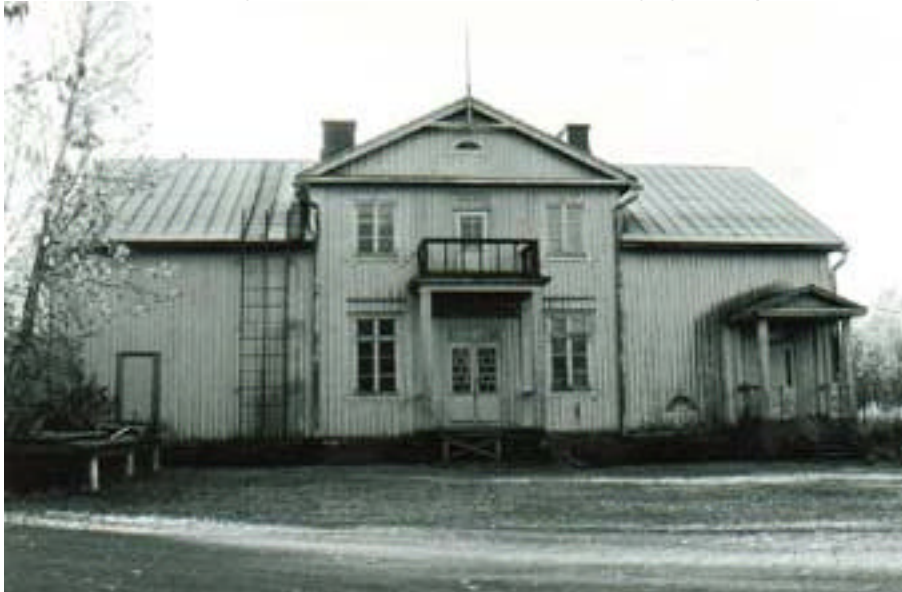
Kuva 26. Myllykylän entinen kansakoulu pohjoisesta. Henrik Wager 2003.

Koulun rakentaminen liittyi vuoden 1921 oppivelvollisuuslakiin. Kasvaneiden oppilasmäärien vuoksi kirkonkylän ja Haarjärven koulut olivat käyneet riittämättömiksi. Myllykylän kansakoulu lakkautettiin 1960-luvulla oppilaiden vähentymisen vuoksi. Maalauspinntaa ja pieniä lahovaurioita lukuun ottamatta hyväkuntoinen rakennus on säilynyt alkuperäisellään.<sup>51</sup>

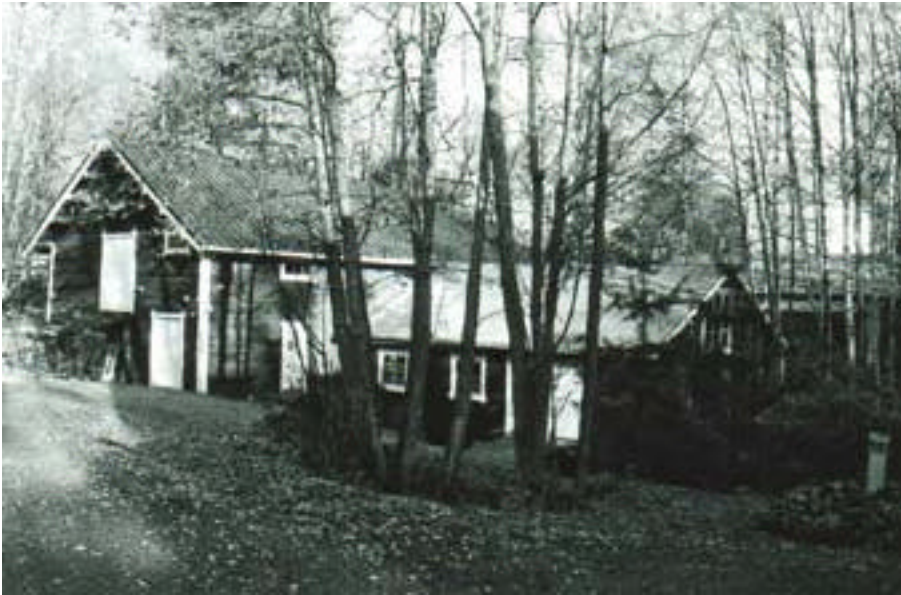
Kuva 27. Ylimylly etelästä. Henrik Wager 2003.

Myllyrakennus uusittiin 1890-luvun alussa, ja sen siipipyörä korvattiin turbiinilla. Myllyyn asennettiin myös pärehöylä.<sup>54</sup> Myllärin talo on purettu maaliskuussa 2003 ja myllyn edustalla on uusi, 1995 valmistunut hirsinen asuinrakennus. Pihapiirissä on jäljellä peiterimavuorattu entinen navetta.

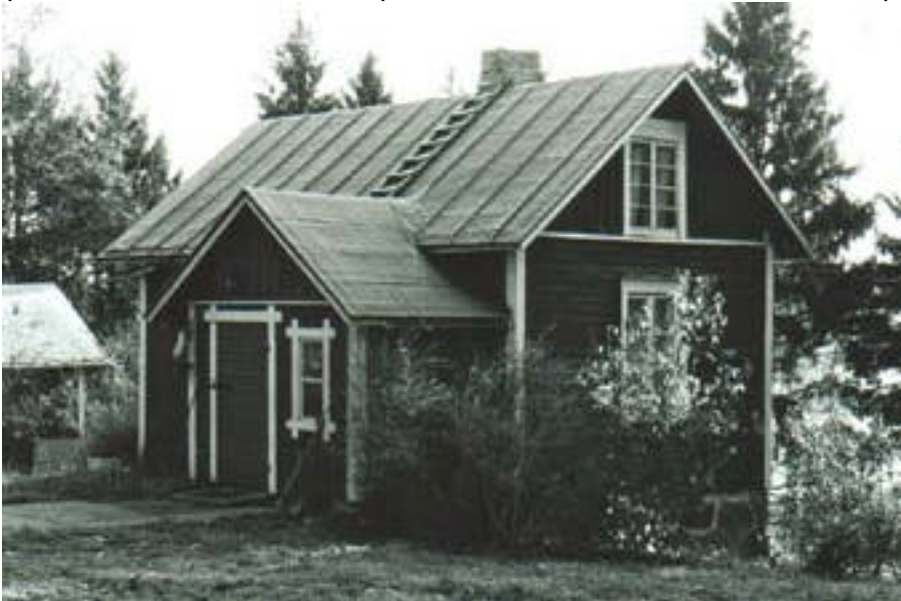
Kuva 27. Myllyniitty lännestä. Henrik Wager 2003.

Pienehkö satulakattoinen vapaa-ajan rakennus sijaitsee jyrkän rinteön töyräällä. Pihalta avautuu komea näkymä peltolaaksoon. Rakennuksessa on vaakalautavuoraus ja se on pystytetty lohkokiviperustukselle. Kuusiruutuiset ikkunat ovat alkuperäiset. Rakennus on rakennettu 1930. (Rakennettu Arvelan entisen päärakennuksen hirsistä 1920-luvun lopussa?).

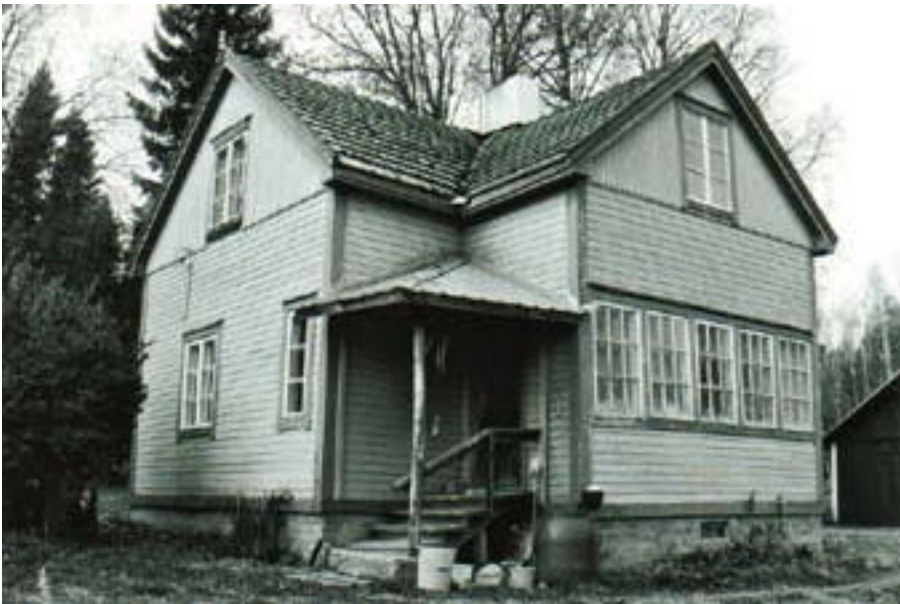
Kuva 32. Asuinrakennus (kohde 42) 1930-luvulta pohjoisesta. Henrik Wager 2003.

Päärakennuksen lisäksi pihapiirissä on lautarakenteinen ulkorakennus. Rakennukset sijaitsevat Saukkolan maantieltä erkanevan kapean tien varressa. Puolitoistakerroksinen, satulakattoinen talo on rakennettu todennäköisesti 1930-luvulla.

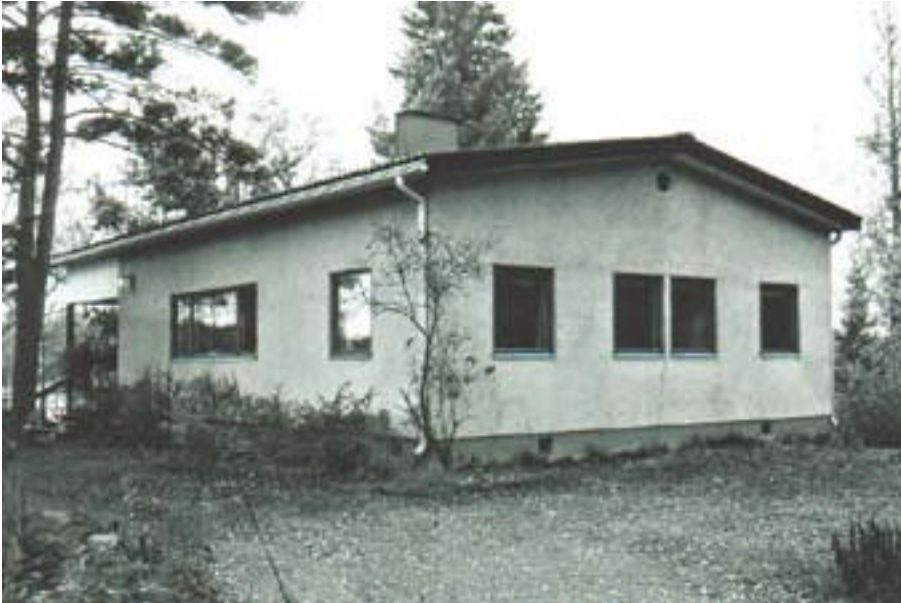
Kuva 33. Artturila idästä. Henrik Wager 2003.

Suurehko 1942 rakennettu, rapattu, yksikerroksinen huvila sijaitsee komealla paikalla Kirmusjärven rannalla. Pihapiirissä on kaksi pienempää, samanaikaista ulko- ja asuinrakennusta.

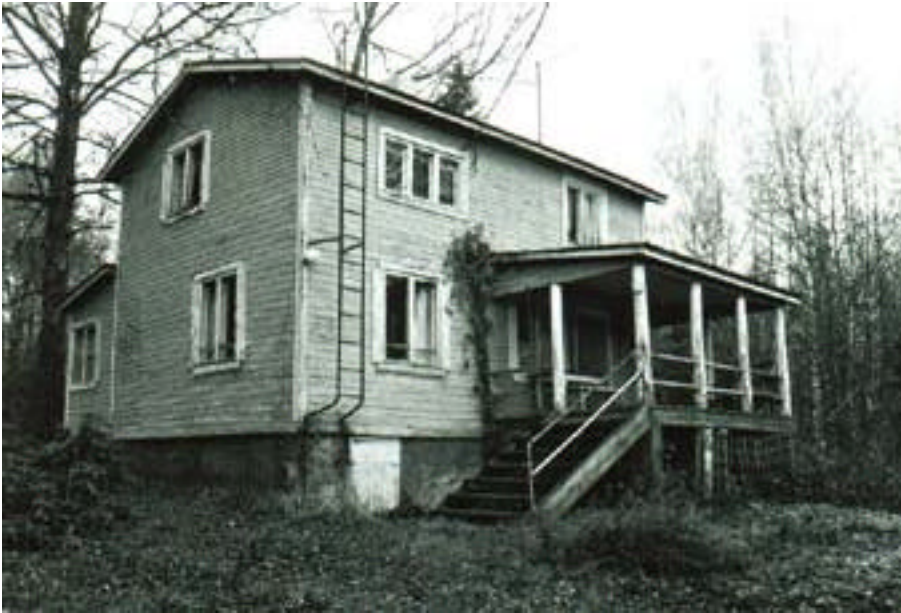
Kaksikerroksinen 1949-1950 -lukujen vaihteessa rakennettu huvila sijaitsee Kärklammen pohjoisrannalla. Rakennus on tyydyttävässä kunnossa ja ilmeisesti satunnaiskäytössä. Piha on rehevöitynyt. Rakennus on lähes kiinni Saukkolan maantiessä. Taloa on myös laajennettu tien puolella. Pihapiirissä on saunarakennus ja hieman sivummalla talas.

Kuva 34. Kärklammen rannalla, lähes Saukkola-Sammatti maantiessä kiinni oleva kesähuvila lukeutuu pitäjän vanhempaan vapaa-ajan asutukseen. Henrik Wager 2003.

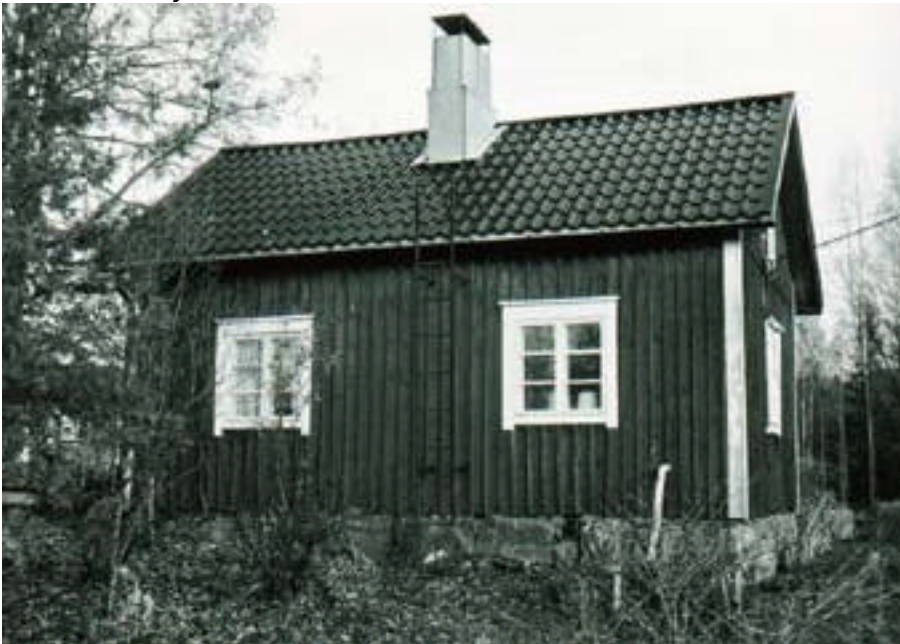
Kuva 35. Rauhala, entinen Mikkolan torppa. Etelästä. Henrik Wager 2003.

Torpan kaakkoispuolelta on purettu Rauhaniemen talo, mutta sen kivijalka ja taloon kuulunut aitta ovat säilyneet. Aitta on huonokuntoinen.

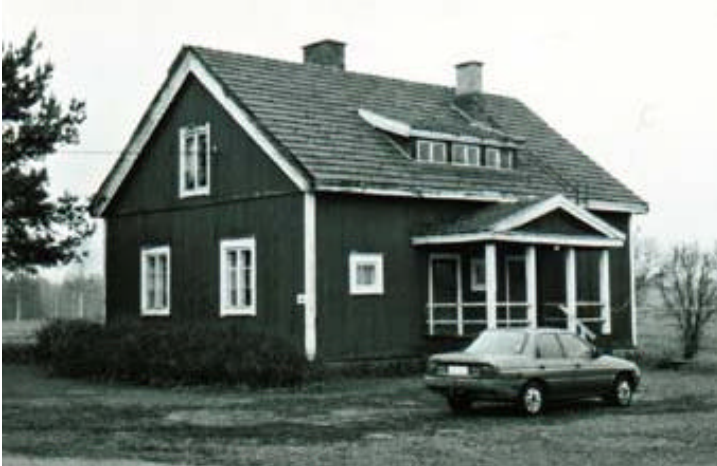
Kuva 37. Mäntsälän kartanon pihapiirissä sijaitseva väentupa lännestä. Henrik Wager 2003.

Pihapiirissä olevassa puolitoistakerroksisessa väenrakennuksessa on ollut hellahuoneet viidelle perheelle. Rakennuksen kuusiruutuiset ikkunat ovat alkuperäiset. Entisellä kylän mäellä oleva yksikerroksinen rakennus on ollut kahden perheen talo, jonka sisäänkäynnit ovat päädyistä. Rakennuksessa on alkuperäiset yhdeksänruutuiset ikkunat. Jälkimmäisen rakennuksen lähetyvillä on pieni lautarakenteinen kotitarvesaha. Ensimmäisessä talossa asuu tilan työntekijä ja jälkimmäinen on vapaa-ajan-asuntona.

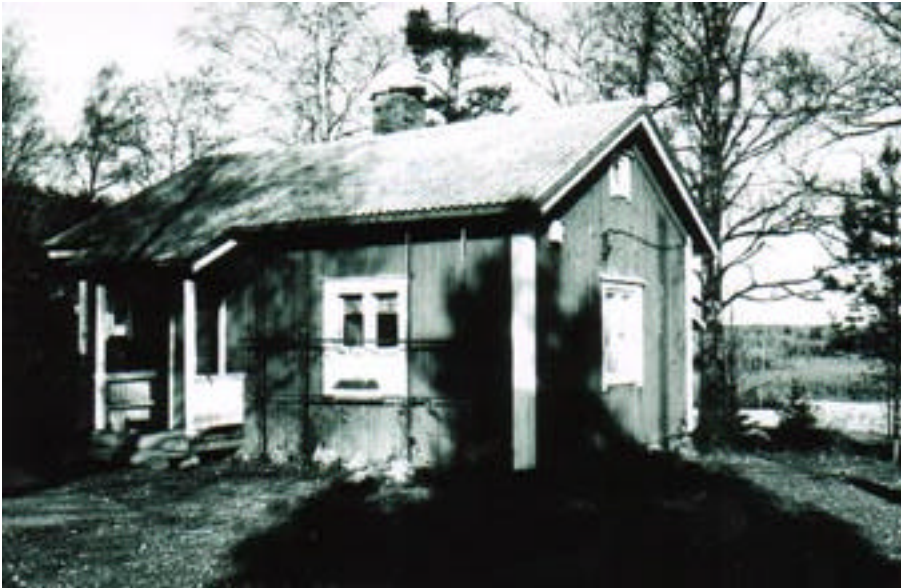
Kuva 44. Mäntsälän muonamiehen rakennus 1920-luvulta. Etelästä.  
Henrik Wager 2003.

Mäntsälän kartanon entinen muonamiehen talo on rakennettu 1926. Se sijaitsee komealla paikalla peltolaaksosta kohoavan rinteiden laella. Talolta aukeaa näkymä Mäntsälän kartanoon sekä peltolaakson yli Valkerpyyn järveen. Muonamiehen talon viereen on rakennettu uusi (1995) yksikerroksinen omakotitalo. Pihapiirissä oleva sauna on siirretty.

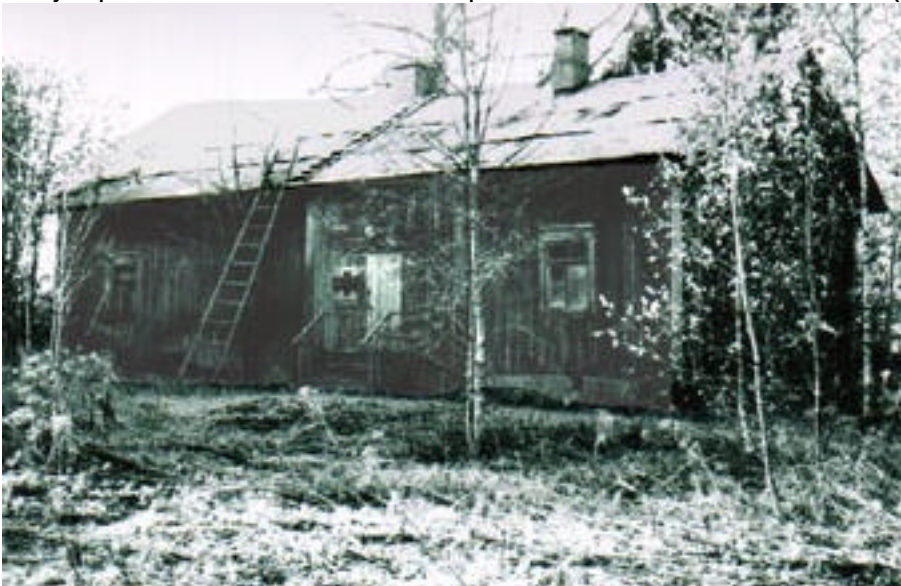
Luonnonkiviperustuksella oleva yksikerroksinen, malkakattoinen rakennus on tyhjiillään ja päässyt rapistumaan. Rakennus on katettu peltilevyillä, joiden alla on vanha pärekatto. Peiterimavuorattu hirsirakennus on maalamaton. Rakennuksen pohjakaava on ilmeisesti alun perin perustunut parituparatkaisuun, mutta taloa on todennäköisesti laajennettu myöhemmin. Talo on rakennettu todennäköisesti 1800-luvun puolenvälin ja lopun aikana. Vanhimmita osiltaan se saattaa tosin olla varhaisempikin. Se on ilmeisesti siirretty muualta nykyiselle paikalleen. Vesakoituneen pihapiirin laidalla on samanikäinen hirsinen navetta. Pohjoispuoleisella tontilla on uudempi, kaksikerroksisen omakotitalo (2:36).

Kuva 45. Tyhjiillään oleva ja rapistunut Nikkilän tilan päärakennus idästä.  
Henrik Wager 2003.

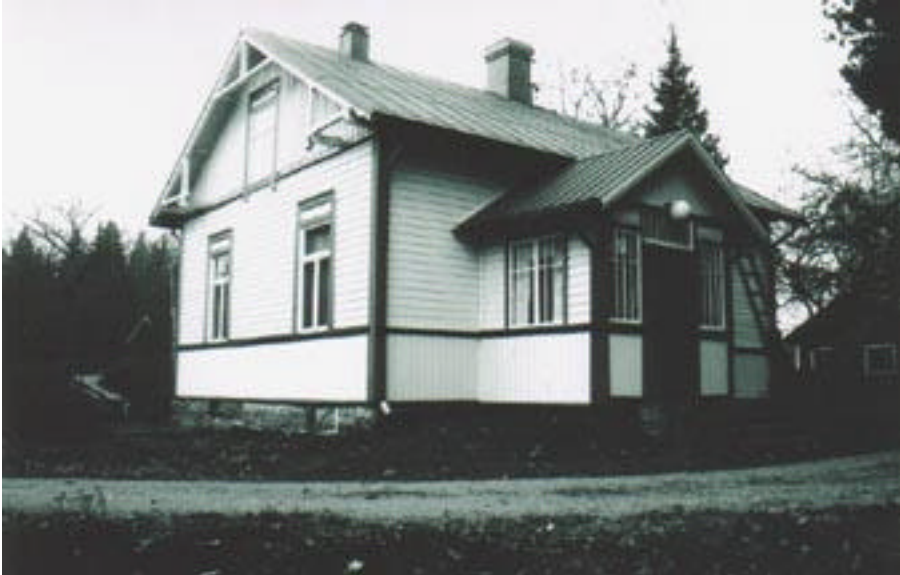
Kuva 48. Kalliola kaakosta. Henrik Wager 2003.

Kalliolan pihapiirissä on hyväkuntoinen 1920-luvun puolivälissä rakennettu saharakennus, jonka käyttökunnossa oleva laitteisto on jäljellä. Nyt neljäs käytössä oleva laitteisto on rakennettu ja koottu paikanpäällä 1950-luvulla. Sahalla harjoitettiin ainoana paikkakunnalla rahtisahausta, ja mm. lähes kaikkien paikkakunnan rintamamies- ja siirtolaistalojen puutavara on sahattu Kalliolassa. Päärakennuksen tupa toimi sahan aikana puusepänverstaana. Tästä ovat muistumana tuvan katossa olevat koukut, joissa kuivattiin puutavaraa.

Pihapiirissä on uudempi varastorakennus. Navetta, kanala ja talli on purettu. Vanhempaan rakennuskantaan kuuluu sauna. Muistitiedon mukaan se on rakennettu lähistöllä olleen, 1900-luvun alussa puretun vesimyllyn hirsistä. Kalliola on nykyisin vapaa-ajanasuntona.<sup>62</sup>

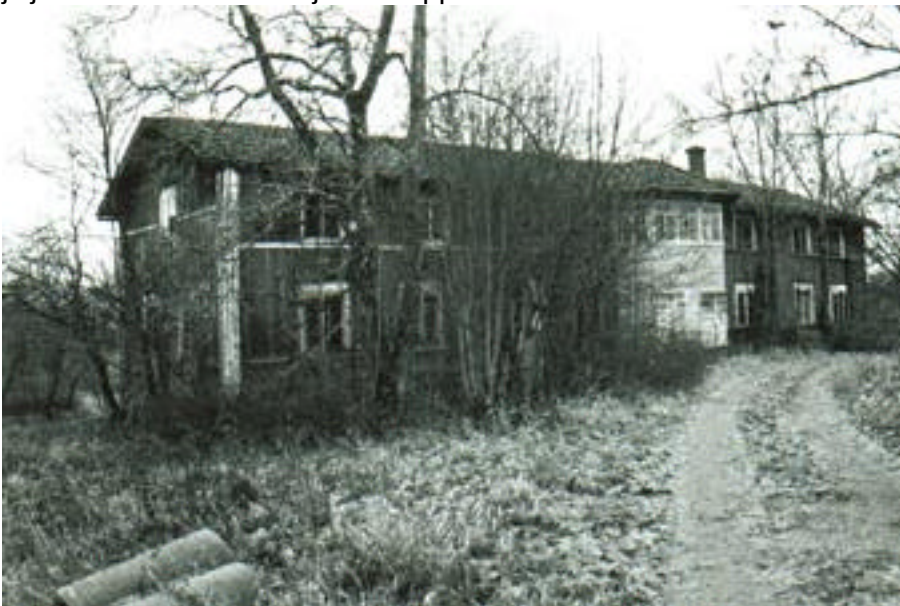
Kuva 51. Kuuston pahoin rapistunut päärakennus pohjoisesta. Henrik Wager 2003.

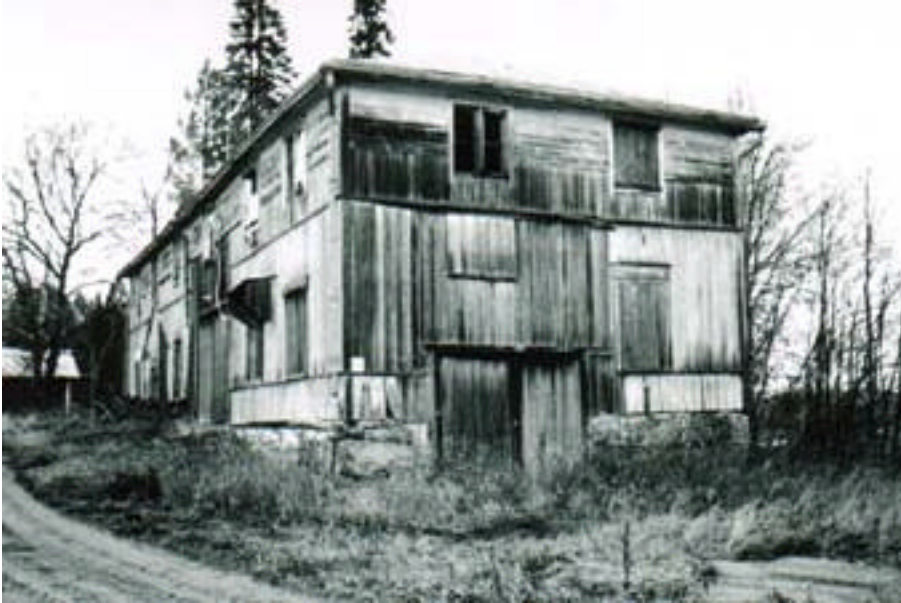
#### 12 d Koski. Poikakoti (3:53)

Raatin ja Oittilan teiden risteyksessä oleva suurehko kaksikerroksinen rakennus on Kosken isännän Robert Stenbergin 1880-luvulla rakennuttama. Aumakattoinen rakennus rakennettiin Helsingin kaupungille vuokrausta varten. Rakennuksessa toimi poikakoti. Tyhjillään oleva rakennus on päässyt huonoon kuntoon. 1960-luvulla rakennus oli kuivurina ja kuivurin vaatimat laitteistot ovat yhä sisällä. Osa rakennuksen ikkunoista on rikki, mutta osa neljä- ja kuusiruutuisista ikkunoista on säilynyt. Rakennuksesta on purettu kuisteja ja sisäänkäyntejä on suurennettu maatilalan tarpeita varten.

Kuva 55. Poikakoti etelästä. Henrik Wager 2003

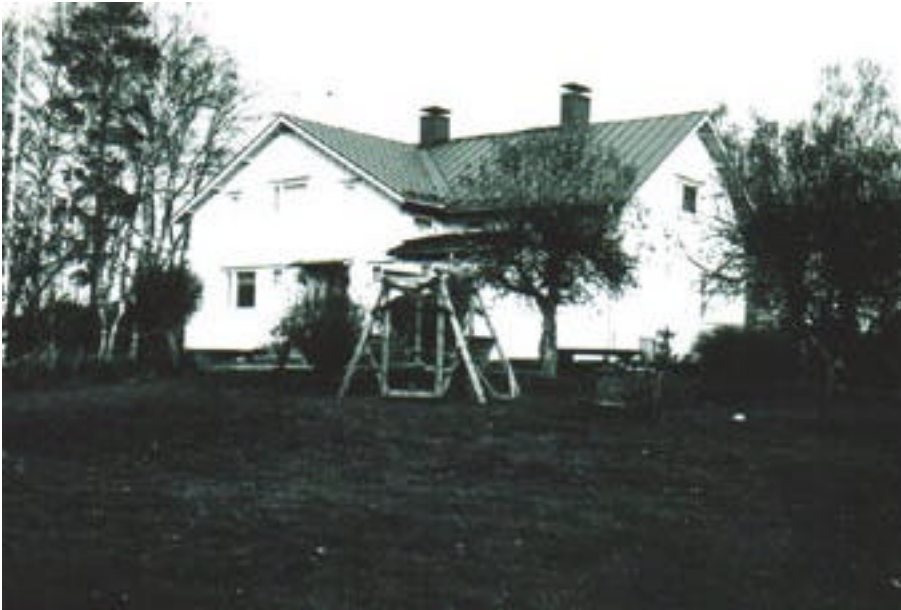
#### 15. Vieremä (3:69)

Vieremä sijaitsee maisemallisesti näkyvällä paikalla pellolta nousevan kummun laella. Tila perustettiin iso-/uusjaon aikana ja päärakennus valmistui 1910-luvun alussa. Puolitoistakerroksisen rakennuksen tupaa laajennettiin 1920-luvun lopussa. Suurehkoa rakennusta on peruskorjattu; mm. ikkunat ja ovet on uusittu. Päärakennuksen länsipuolitse kulkevan Tavola-Oittila –maantien länsipuolella on tilan navetta. Se on samanikäinen päärakennuksen kanssa. Huonohkossa kunnossa olevassa lohkokiviperustukselle pystytetyssä hirsinavetassa on aumakatto ja alkuperäiset kuusiruutuiset ikkunat.

Kuva 56. Vieremä lännestä. Henrik Wager 2003.
