**SAMMATIN JA NUMMI-PUSULAN SEKÄ NUMMEN KIRKONKYLÄN  
KULTTUURIYMPÄRISTÖJEN INVENTOINTI**

**Henrik Wager**

**15. 12. 2003**

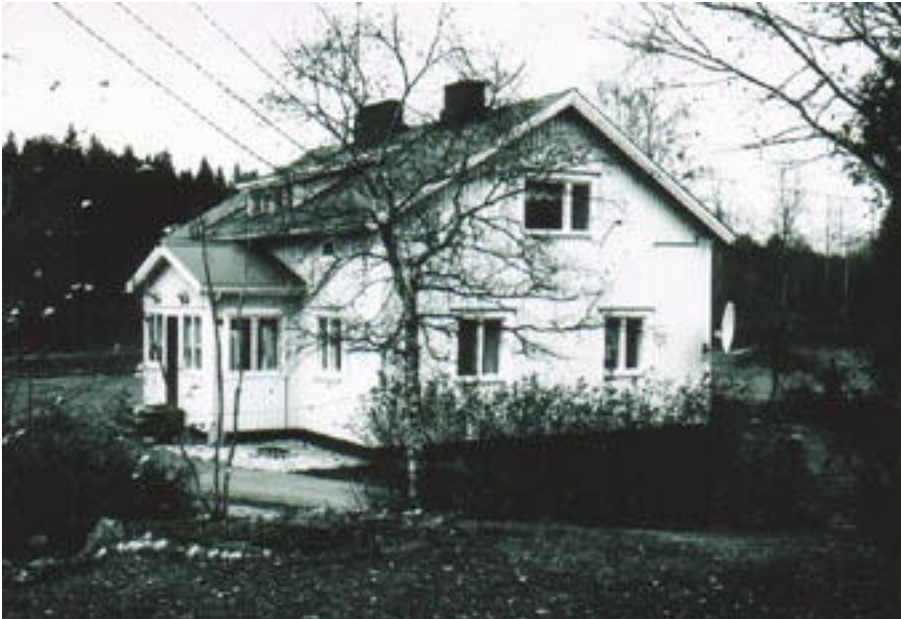
### 2a. Päivärinta (25:0)

Kapeahkon, terävän metsänreunan rajaaman peltolaakson ympäröimä tila perustettiin 1947. Puolitoistakerroksinen päärakennus valmistui 1952. Sementtitiilinen navetta on vuodelta 1947 ja hirsinen saunarakennus vuodelta 1951. Tilan rakennukset ovat sijoittuneet peltojen väliin jäävälle kallioiselle saarekkeelle.

Kuva 57. Päivärinnan tyyppitalovaikutteinen päärakennus lännestä. Henrik Wager 2003.

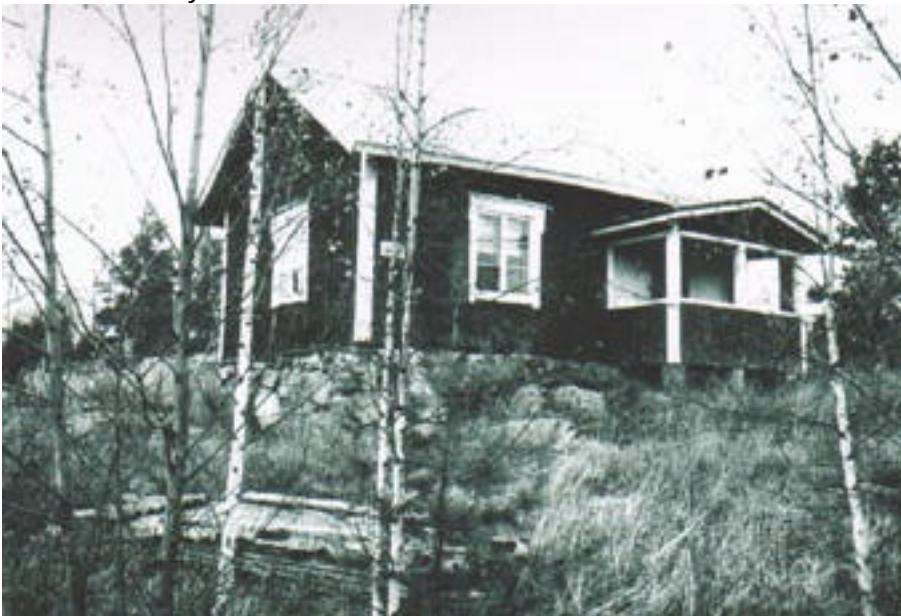
### 2b.

Pihapiirin eteläpuolella oleva yksikerroksinen, pienehkö rakennus oli alun perin Kuuston kantatilan muonamiehen talo. Talo on rakennettu 1920-1930 -lukujen vaihteessa. Lohkokiviperustuksella olevan talon kuusiruutuiset ikkunat ovat alkuperäiset. Tyhjiillään oleva rakennus on hyväkuntoinen.

Kuva 58. Kuuston muonamiehen talo idästä. Henrik Wager 2003.

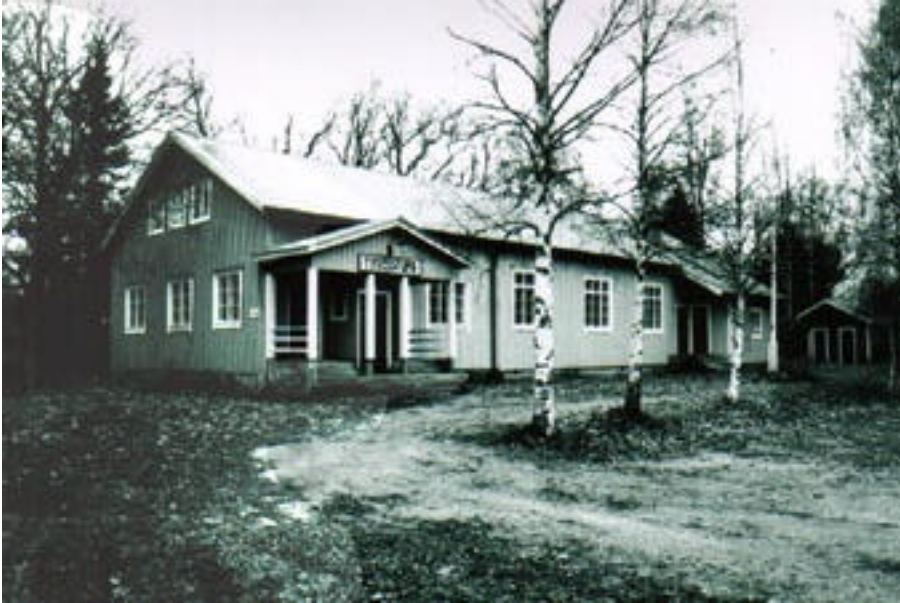
Hyväkuntoinen rakennus toimi alun perin vuonna 1924 perustetun Tavolan pienviljelijä-yhdistyksen kokoontumispaikkana. Rakennuksen vanhimman osan muodostaa paikalla olleen torpan hirsirunko. Sitä laajennettiin rankarakenteisena nykyisellä näyttämö- ja juhlasaliosalla 1953. Näyttämön samanikäiset maisema-aiheiset lavasteet ovat säilyneet alkuperäisellään. Pienviljelijä-yhdistyksen nimi muutettiin Tavola-Seuraksi 1992. Rakennus peruskorjattiin 1993.<sup>68</sup>

Suurehko, puolitoistakerroksinen rakennus sijaitsee maantien pohjoispuolella, lähes tiessä kiinni. Rakennuksen suurikokoiset 6- ja 12-ruutuiset ikkunat ovat 1950-luvun laajennuksen aikaiset.

Kuva 59. Tavola-Seuran talo lännestä. Henrik Wager 2003.

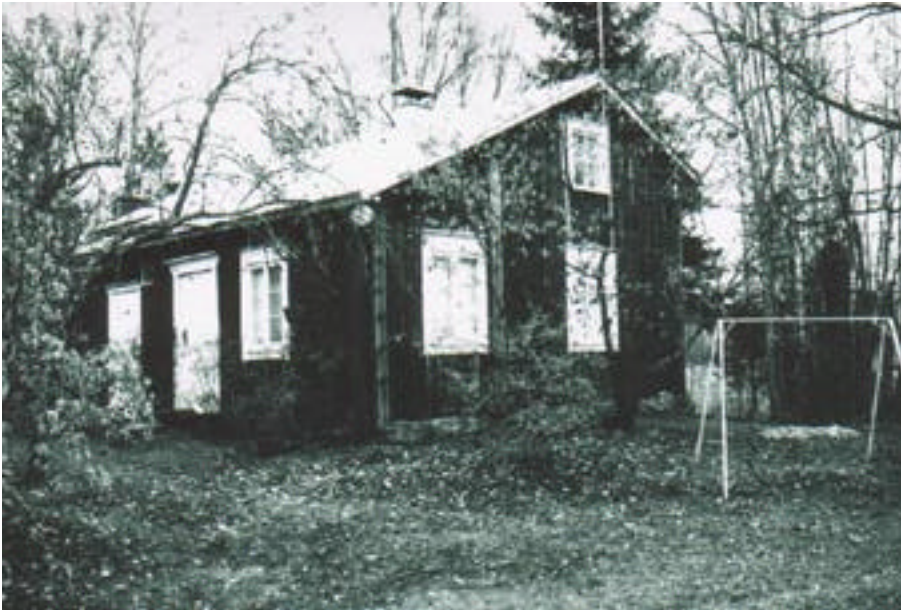
Yksikerroksinen rakennus on 1800-luvun lopusta. Se on vapaa-ajanasuntona. Rakennusta on laajennettu myöhemmin. Luonnonkiviperustuksella olevan talon ovet ja kuusiruutuiset ikkunat on uusittu. Talo on Louhelan ensimmäisen isännän syntymäkotina. Pihapiirissä on säilynyt navetan osa, joka on autotallina. Päärakennuksen itäpuolella on pienempi 1940-/1950-luvun vaihteessa rakennettu puolitoistakerroksinen omakotitalo, joka on saatettu rakentaa vanhan isännän syytinkirakennukseksi.

Kuva 60. 1800-luvun lopussa rakennettu asuinrakennus idästä (kohde 6). Rakennusta on laajennettu myöhemmin. Henrik Wager 2003.

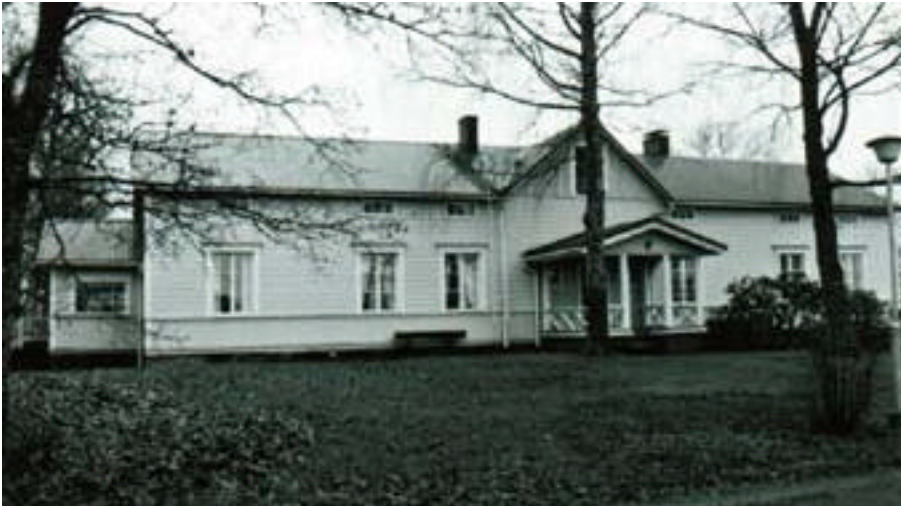
Vivolan nykyinen yksikerroksinen päärakennus on rakennettu ilmeisesti kahdessa vaiheessa 1860-1870 -luvulla.<sup>71</sup> Rakennus on peruskorjattu, mutta sen ulkoasu on säilyttänyt hyvin 1800-luvun loppupuolen asunsa. Pylväiden kannattama altaanikuisti vaikuttaa myöhemmin rakennetulta. Talon järven puoleisen pitkäjulkisivun edessä on komea luonnonkivistä rakennettu patiomainen terassi Pihapiirissä on nurkkakivillä oleva hirsiaitta, joka lieenee samanikäinen päärakennuksen kanssa. Valkoiseksi rapattu navetta vaikuttaa olevan 1930-luvulta.

Kuva 61. Vivolan päärakennus etelästä. Henrik Wager 2003.

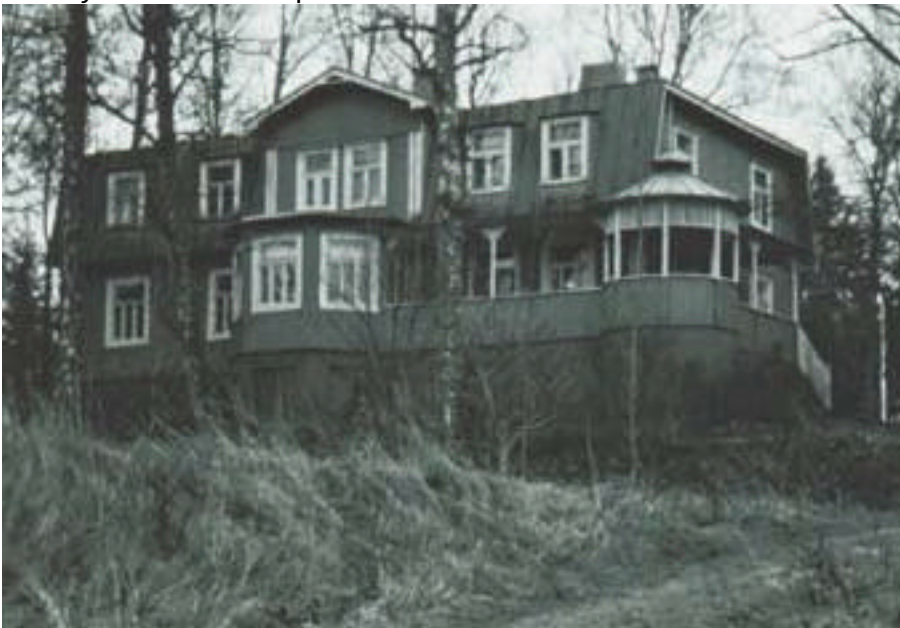
Rauhaniemi sijaitsee komealla paikalla, Valkerpyyn järven rannalla, rantatöyräältä kohoavassa rinteessä. Tilan pellot ympäröivät Rauhaniemeä. Tilalle johtaa koivukuja. Rauhaniemi on perustettu 1889, jolloin Immolan tilan perilliset halkoivat Immolan. Tilan osti eversti Elfvengren 1909. Hän rakennutti nykyisen, 1910 valmistuneen kaksikerroksisen, mansardikattoisen päärakennuksen. Sitä edelsi Immolasta siirretty asuinrakennus. Nykyisen omistajan suvulle tila siirtyi pakkohuutokaupan kautta 1935. Päärakennuksen toisen kerroksen ulkoasu on peräisin 1930-luvulta, jolloin tilan ostanut Yrjö Leikola uusi toisen kerroksen. Päärakennuksen järvenpuoleista pitkäjulkisivua jäsentävät kaksi erkkeriä, frontoni sekä suuri terassi. T-ikkunat ja toisen kerroksen soikeat ja kaksiosaiset ikkunat ovat alkuperäiset.

Kuva 62. Rauhaniemi. Päärakennus lännestä. Henrik Wager 2003.

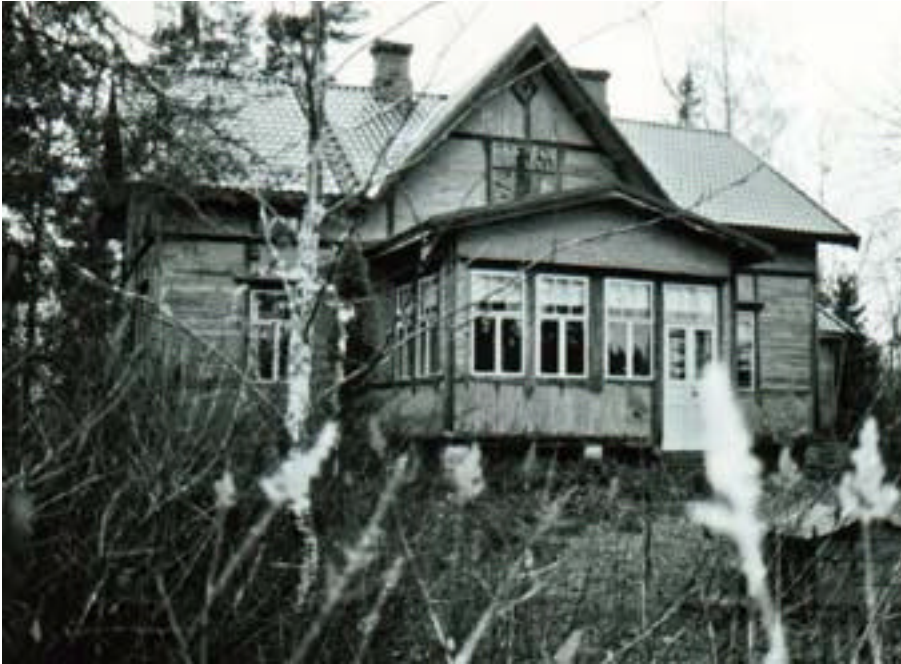
Rakennusta on peruskorjattu 1990-luvulla, jolloin mm. kattotiilet korvattiin peltikatolla ja ovet ja ikkunat uusittiin alkuperäisen mallisina (T-ikkunat). Muutoin hyväkuntoisen rakennuksen vuorauksessa on kosteus- ja lahovaurioita (vanhat kattotiilet on säilytetty).

Kuva 63. Päivärinne idästä. Henrik Wager 2003.

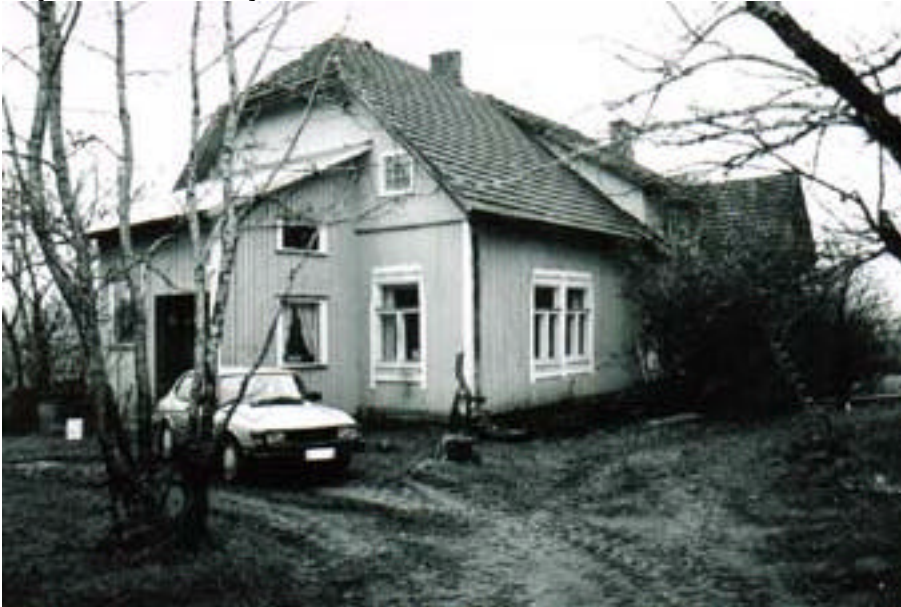
Roni kuuluu pitäjän vanhimpiin kantatiloihin. Siitä on mainintoja 1500-luvun ensimmäiseltä vuosikymmeneltä. Roni oli ratsutilana 1630-luvulla, jolloin se oli varustanut ratsumiehen.<sup>80</sup> Tila siirrettiin nykyiselle paikalleen Jaakkolan lähetytyltä. Tilan nykyinen kaksikerroksinen päärakennus on 1910-luvun alusta. Lohkokiviperustuksella olevassa komeassa jugend-vaikutteisessa rakennuksessa on pitäjän rakennuksille harvinainen aumakatto. Suurehko kivinavetta on samanikäinen. Hyväkuntoiset rakennukset sijaitsevat maisemallisesti näkyvällä ja komealla paikalla Oittilan tien itäpuolella, peltolaaksosta kohoavan rinteen laella. Tien länsipuolella on ilmeisesti 1910-luvulta oleva pienehkö viljamakasiini.

Kuva 66. Ronin päärakennus luoteesta. Henrik Wager 2003.

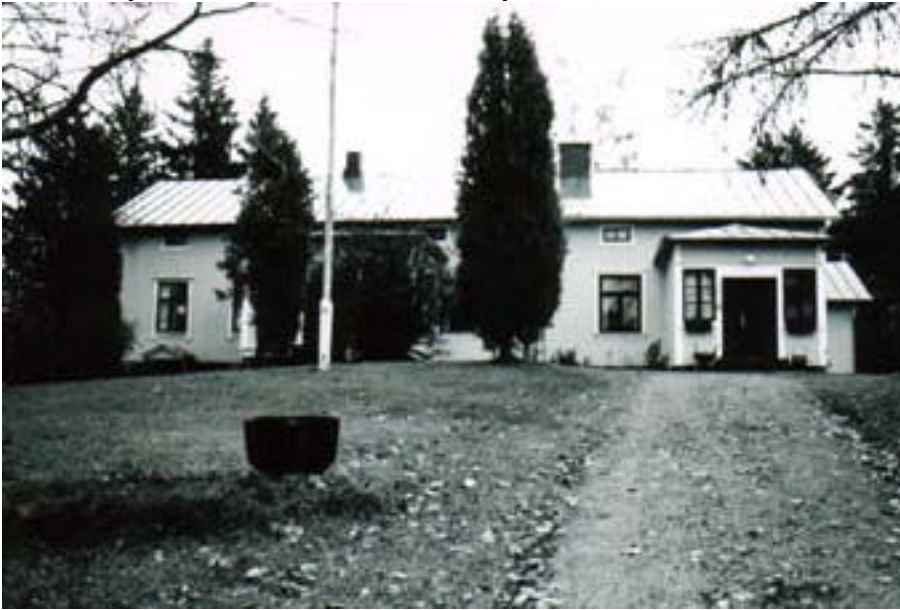
#### 7. Pakkala (2:39)

Tilalta avautuu etelässä maisemallisesti komea metsää kasvava jyrkkä kalliorinne ja pohjoisessa laaja peltomaisema. Komealla paikalla, korkean mäen laella sijaitseva päärakennus on mahdollisesti vanhimmilta osiltaan 1830-luvulta.<sup>82</sup> Talossa on komea luonnonkiviperustus, joka on tosin betonoitu osittain. Rakennuksen ulkoasu on kuitenkin muuttunut myöhempien laajennusten ja peruskorjausten vuoksi. Osa T-ikkunoista vaikuttaa alkuperäisiltä, suurin osa on uusittu. Talossa on kaksi kuistia, joista ainakin toinen vaikuttaa myöhemmin rakennetulta. Mäen rinteiden alaosassa oleva suurehko kivenavetta lienee samanikäinen päärakennuksen kanssa. Navetan lähetyvillä, maantien laidassa on kaksi hirsistä viljamakasiinia 1800-1900-lukujen vaihteesta.

Kuva 67. Pakkalan päärakennus lounaasta. Rakennuksen ulkoasu on muuttunut peruskorjausten vuoksi. Henrik Wager 2003.

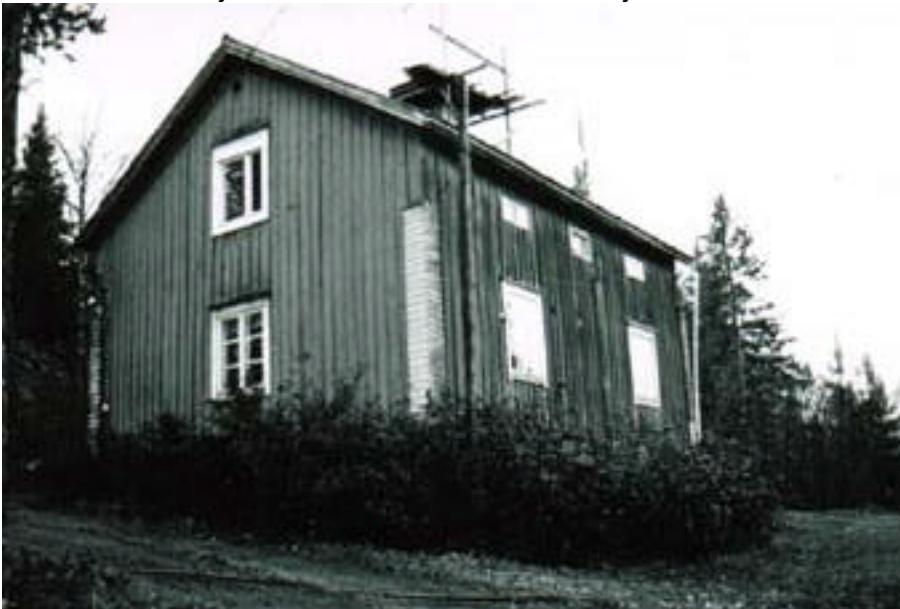
### 3. Ajopelto (5:15)

Siirtolais- tai rintamamiestila sijaitsee peltöjen ympäröimänä, peltolaaksosta nousevan rinteiden laella. Tilalta on näkymäyhteys Katulan entiseen valtion sotilasvirkamiestaloon. 1940-luvun puolivälissä rakennetussa, puolitoistakerroksisessa päärakennuksessa valkoiseksi maalatut nurkkaliseenit ja alkuperäisiltä vaikuttavat kuusiruutuiset ikkunat (osa on uusittu). Talossa on kaksikerroksinen umpikuisti. Rinteiden alapuolella oleva, samanikäinen hirsinen navetta on päässyt huonoon kuntoon. Pihapiirissä on lisäksi ilmeisesti siirretty aitta- ja tallirakennus sekä 1940-1950 –lukujen vaihteesta oleva rakennus, joka vaikuttaa kanalta.

Kuva 69. Ajopelto lounaasta. Henrik Wager 2003.

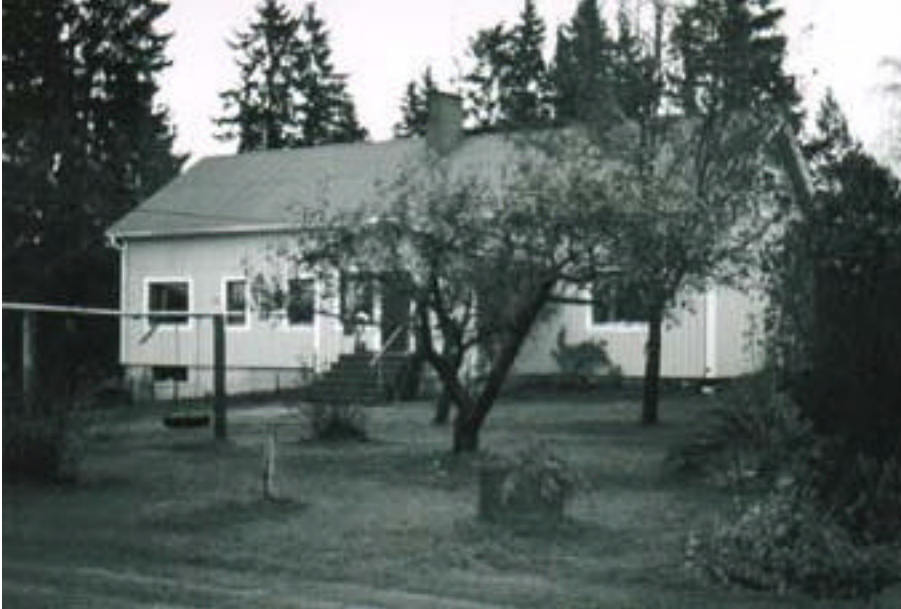
### 4. Katula (5:14)

Päärakennuksen ulkonäkö on muuttunut myöhempien laajennusten ja peruskorjauksen vuoksi. Ikkunat ovat suurehkot, tuuletusikkunalla varustetut yksiruutuiset ikkunat. Päärakennuksen kanssa samanikäinen, suurehko vuoraamaton hirsinavetta on hyvässä kunnossa ja alkuperäisellään. Pihapiirissä on myös samanikäinen huonokuntoinen aitta ja sauna sekä muita talous- ja ulkorakennuksia. Aitta ja navetta siirrettiin samanaikaisesti päärakennuksen kanssa. Siirretyt rakennukset ovat 1800-luvulta.

Kuva 70. Katulan päärakennus lännestä. Henrik Wager 2003.

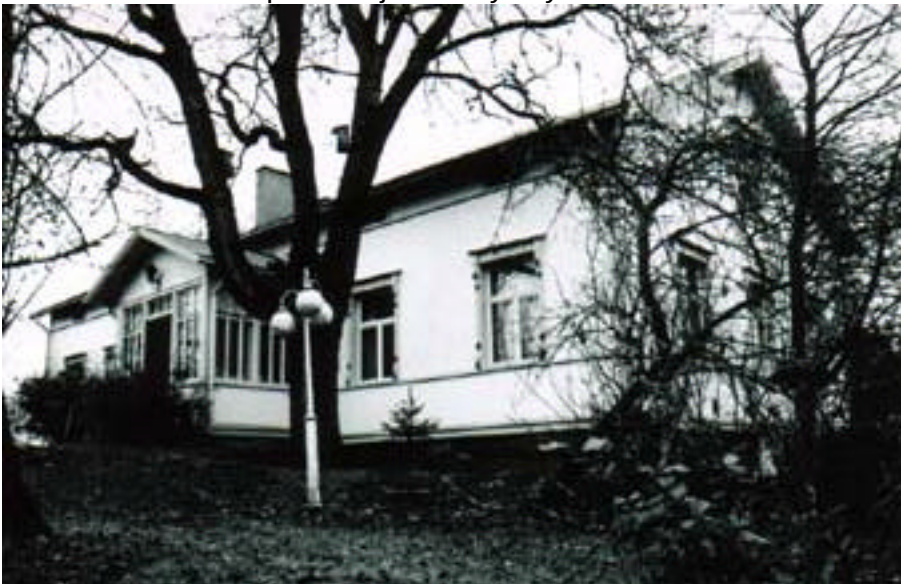
#### 7. Sipilä (rek:no)

Sipilän kantatilasta on Pakasen tapaan mainintoja 1540-luvulta. Se on keskiaikaisen kylän ainoa alkuperäisellä paikallaan oleva talo. Katulan ja Pakasen talot olivat lähes kiinni Sipilässä, muodostaen tiiviin kylärakenteen. Nykyinen päärakennus on vuodelta 1900. Se on peruskorjattu 1980-luvulla, mutta sitä ei ole laajennettu. Rakennuksen ulkoasu on säilynyt 1900-luvun asussa. T-ikkunat on uusittu peruskorjauksen yhteydessä.

Kuva 72. Sipilän päärakennus idästä. Henrik Wager 2003.

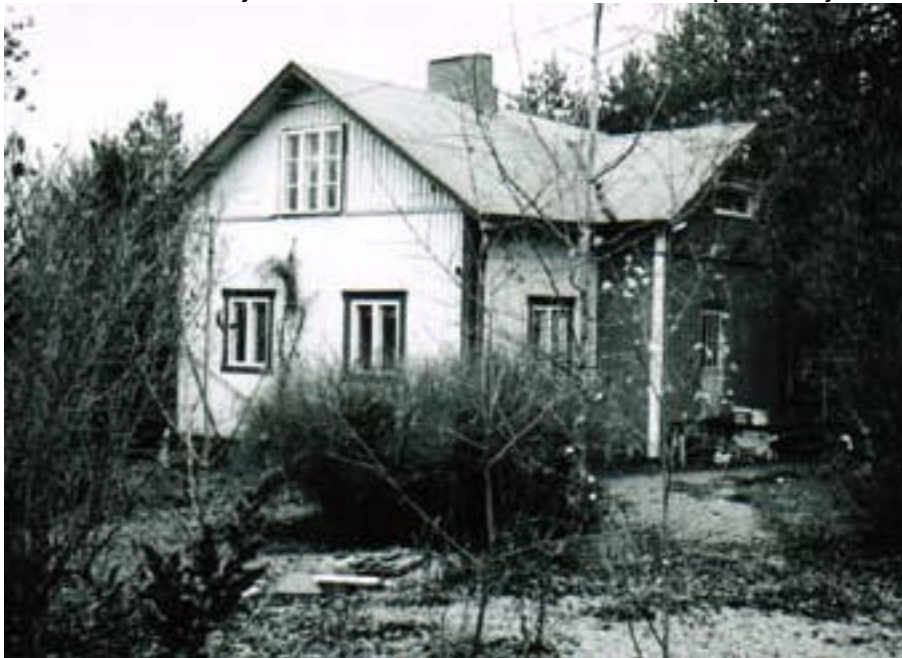
Suurehko, lohkokiviperustuksella oleva puolitoistakerroksinen rakennus on rakennus- ja huonerekisteritietojen mukaan rakennettu 1920. Taloa peruskorjataan.

Kuva 73. Laiskantien varrella oleva, 1920-luvulla rakennettu asuinrakennus idästä. Henrik Wager 2003.

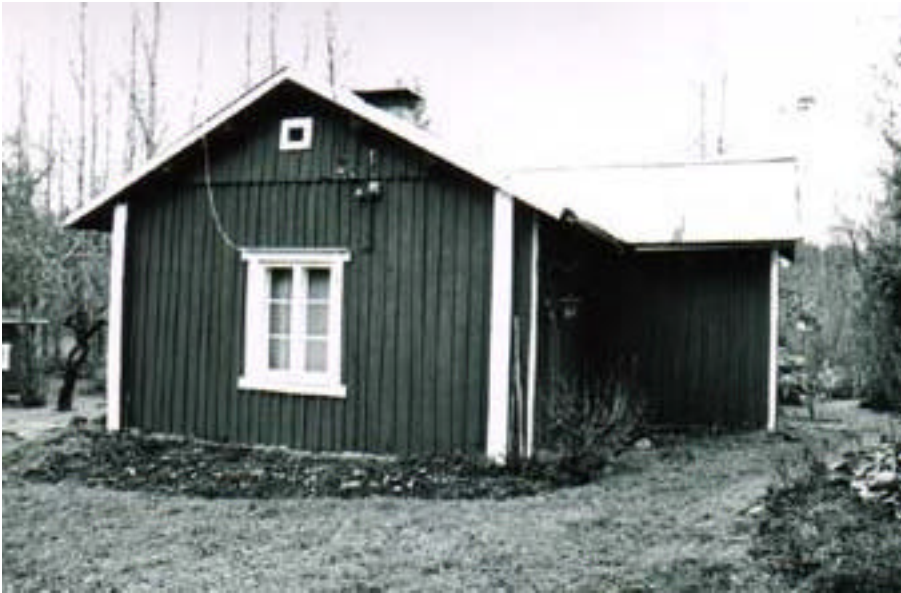
Pieni, yksikerroksinen luonnonkiviperustuksella oleva rakennus on rakennettu 1870-luvulla. Kyseessä lienee Katulan sotilasvirkamiestalon torppa. Hyväkuntoinen rakennus on vapaa-ajanasuntuna. Talo on lähes kiinni Laiskan tiessä. Tien pohjoispuolella on hyväkuntoinen, taloon kuuluva liiterirakennus.

Kuva 74. Entinen Katulan torppa idästä. Henrik Wager 2003.

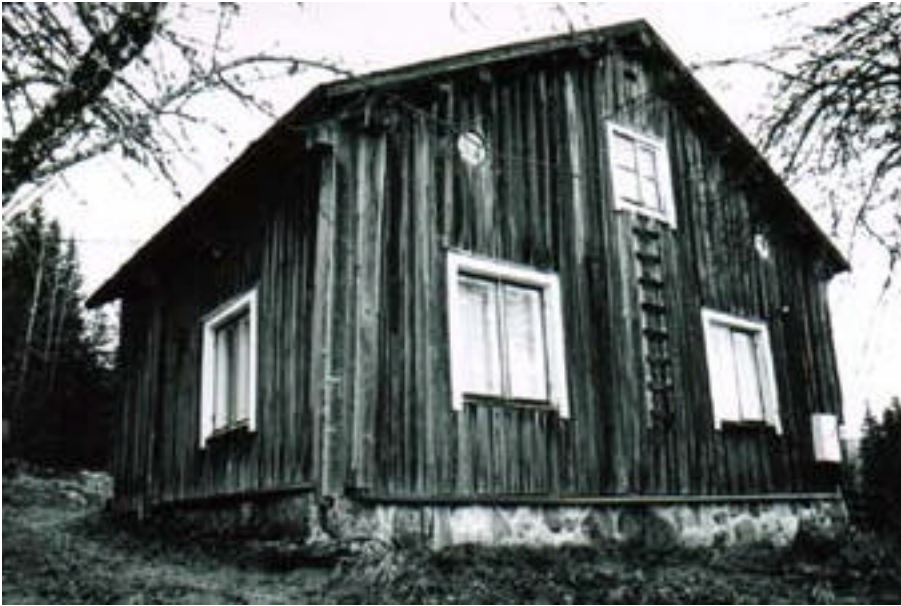
Lohko- ja luonnonkiviperustuksella oleva, malkakattoinen, puolitoistakerroksinen rakennus on rakennettu 1900-luvun alussa. Rakennuksen suhteet ovat suurehkot. Metsän reunassa kiinni oleva hyväkuntoinen talo on vapaa-ajanasuntona. Pihapiirissä on uudempi saunarakennus. Rakennuksen paikalla ja läheisyydessä on vuoden 1928 pitäjänkartan mukaan ollut torppia, joista Aholan torppa on jäljellä.

Kuva 75. Vapaa-ajanasuntona oleva vanhempi asuinrakennus etelästä.  
Henrik Wager 2003.

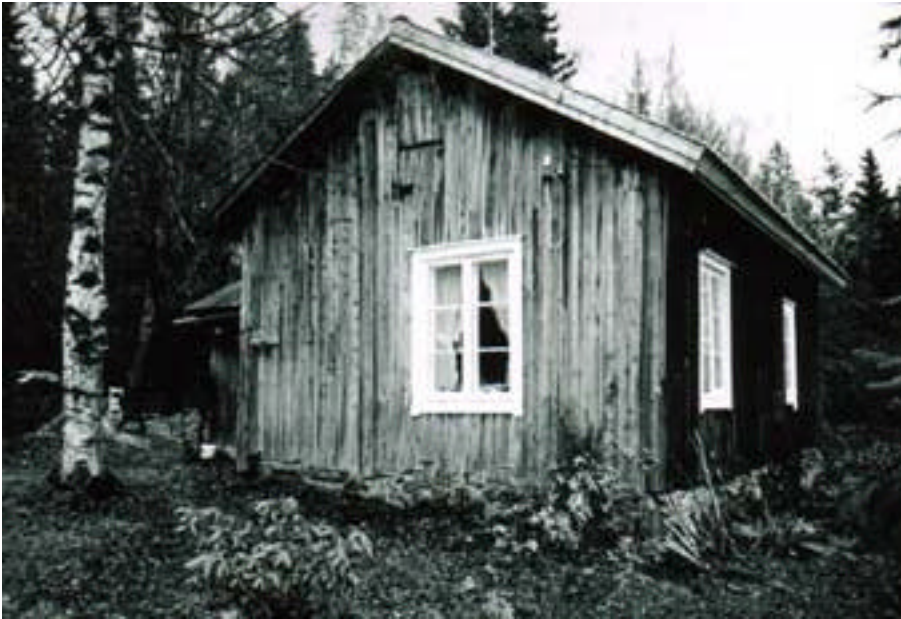
Entinen Pakasen kantatilan torppa on vapaa-ajanasuntona. Luonnonkiviperustuksella oleva pieni, yksikerroksinen rakennus on hyvässä kunnossa. Peiterimavuoratun talon pohjoisjulkisivu on vuoraamaton. 1900-luvun alusta olevan rakennuksen kuusiruutuiset ikkunat vaikuttavat alkuperäisiltä. Pihapiirissä on pieni liiterirakennus ja Laiskan tien pohjoispuolella talli. Tallin lähetyvillä on puretun rakennuksen perustuksia.

Kuva 76. Aholan torppa lännestä. Henrik Wager 2003.

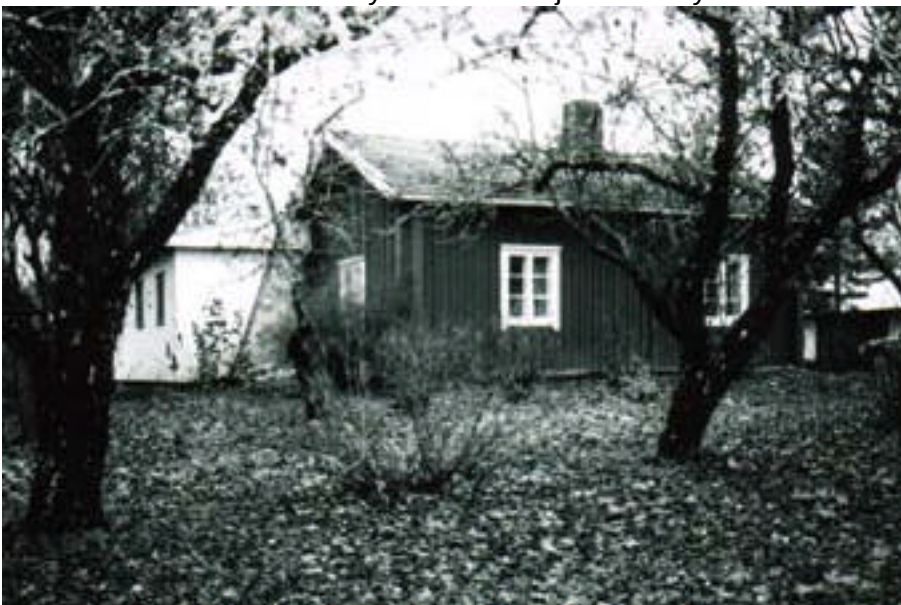
Lähes kylätiessä kiinni oleva, pienehkö, yksikerroksinen ja satulakattoinen päärakennus on rakennettu 1860 –luvun puolivälissä. Katteena olevan kattotiilen alla on vanha pärekatto. Kuusiruutuiset ikkunat vaikuttavat alkuperäisiltä. Harmiskari oli alun perin Sipilän tilan torppa. Itsenäinen tila siitä muodostettiin torpparilain säätämisen aikaan 1921. Päärakennusta on laajennettu tasakattoisella elintasosiivellä 1970-luvun alussa. Pihapiirissä oleva kanala on 1960-luvun alusta ja nykyisin varastokäytössä. Uusi talousrakennus on 1970-luvun alusta. Pihapiirin laidalla on myös ränsistynyt sauna, joka on ilmeisesti samanikäinen päärakennuksen vanhimman osan kanssa. Myös sitä on laajennettu myöhemmin.<sup>90</sup>

Kuva 77. Harmiskari idästä. Henrik Wager 2003.

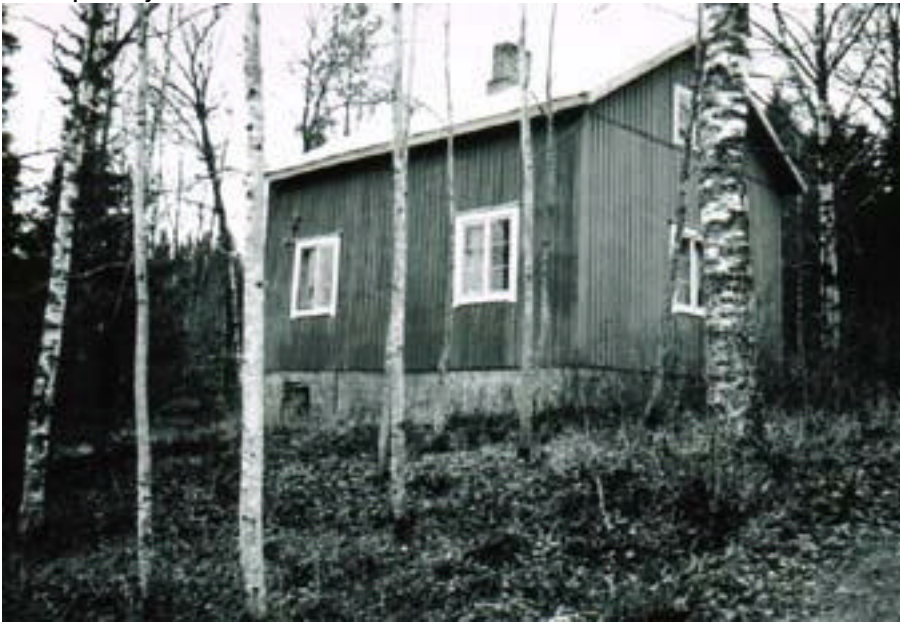
Entinen rintamamies-/siirtolaistila sijaitsee metsärinteen alareunassa, kapeasta peltolaaksosta nousevan kumpareen laella. Puolitoistakerroksinen päärakennus on rakennettu 1940-luvulla. Sen kuusiruutuiset ikkunat ovat alkuperäisellään. Sementtitiilinen navetta on samanikäinen. Tila on vapaa-ajanasuntona.

Kuva 78. Kemppilä idästä. Henrik Wager 2003.

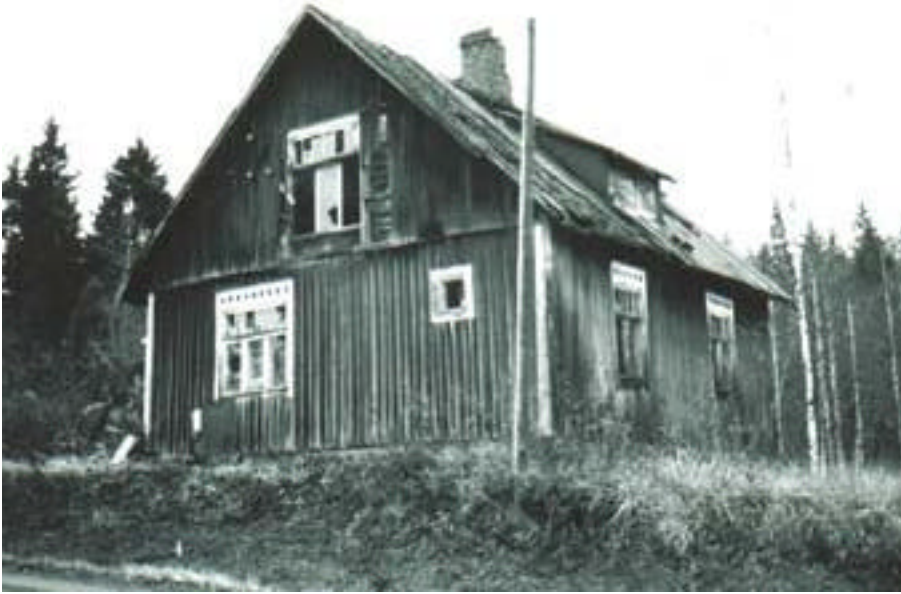
Tavolan ja Paloniemen rajalla sijaitseva Koivisto on ollut Kosken kantatilan torppa. Siitä tuli itsenäinen tila 1910-1920 lukujen vaihteessa. Päärakennus valmistui 1924. Se on tyhjiään ja erittäin huonossa kunnossa, mm. katto ja osa toisesta pitkäjulkisivusta on romahtanut. Rakennus on ollut tyhjiään lähes 25 vuotta. Uusi yksikerroksinen, tiiliverhoiltu päärakennus valmistui vanhan päärakennuksen länsipuolella olevan mäen laelle 1979. Vanha torpparin mökki oli uuden ja vanhan päärakennuksen välissä. Tilan vanhan navetan perustukset ovat

Kuva 79. Koiviston entinen, romahtamispisteessä oleva päärakennus lounaasta. Henrik Wager 2003.

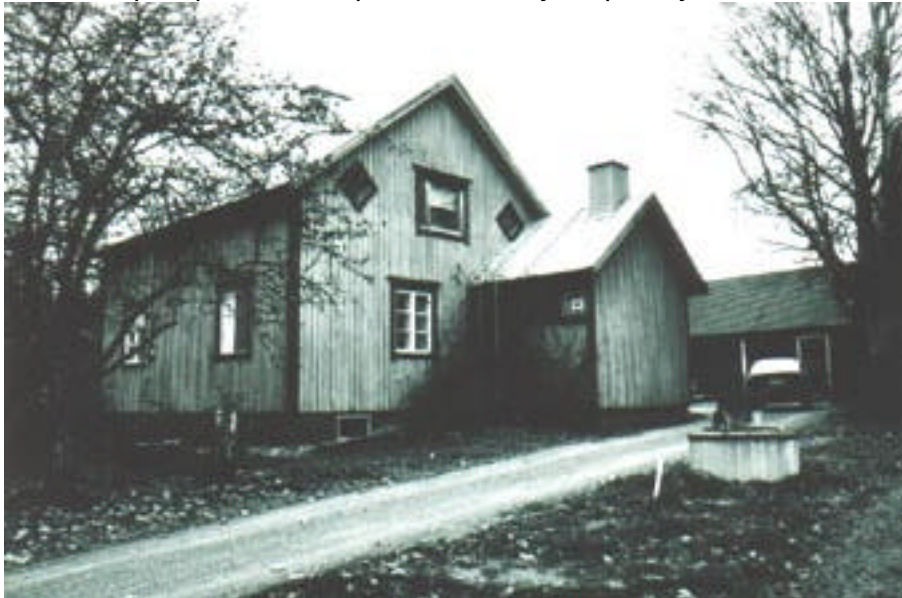
Alhonpää on ollut alkujaan 1910-luvun alussa perustettu lkustin torppa. Nykyinen puolitoistakerroksinen päärakennus on valmistunut 1940-luvun puolivälissä. Torpan rakennukset on purettu. Pihapiirissä on vanhempi hirsinen aitta, joka on saattanut kuulua torppaan sekä 1940-luvulta oleva liiteri- ja tallirakennus. Tila sijaitsee näkyvällä paikalla peltojen ympäröimänä. Pellon laidassa on pieni hirsinen sauna. Alhonpään pohjois-, itä- ja länsipuolella on uudempaa (1980-1990-l) omakotitalo- ja vapaa-ajan asutusta.

Kuva 80. Alhonpään päärakennus idästä. Henrik Wager 2003.

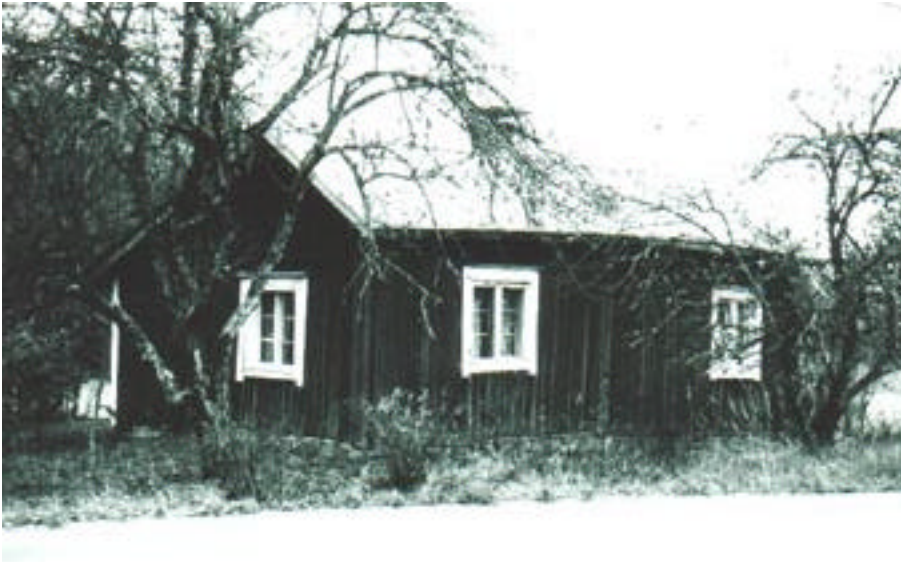
Pieni, yksikerroksinen rakennus on aivan maantiessä kiinni, sen pohjoispuolella. Rakennus on todennäköisesti rakennettu 1910-/1920-luvun vaihteessa, mutta sitä on laajennettu ilmeisesti 1940-luvulla. Osa ikkunoista on kuusi- ja osa kaksiruutuisia. Ikkunat ovat alkuperäiset. Todennäköisesti rakennus on käsittänyt alun perin vain tuvan. Hyväkuntoinen rakennus on Vapaa-ajanasuntona.

Kuva 81. Lähes Saukkola-Sammatin maantiessä kiinni oleva entinen mäkitupa. Sitä on laajennettu todennäköisesti 1940-1950 –luvulla. Henrik Wager.

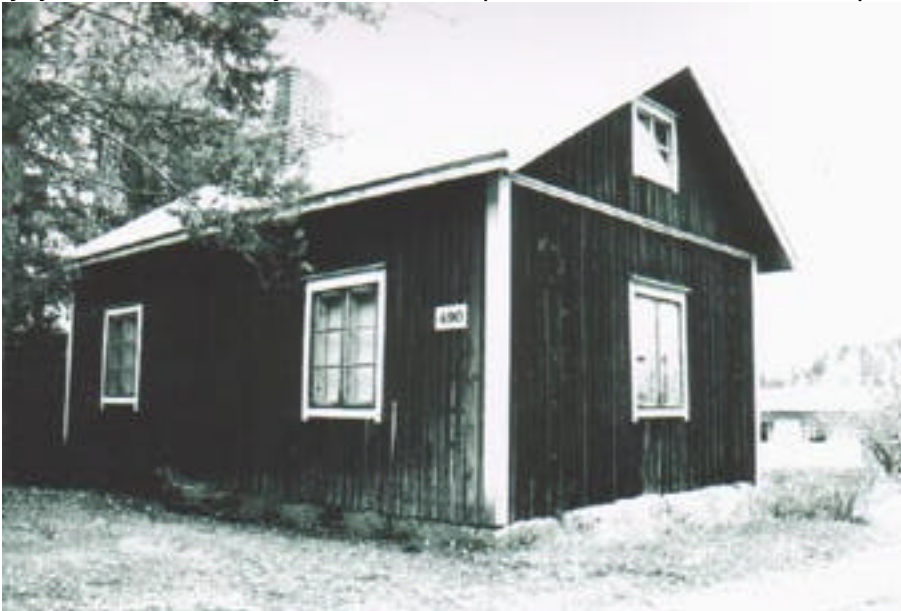
Santalalan tila on lohkottu Kosken kantatilasta 1800-1900 –lukujen vaihteessa. Entinen, pienekö, yksikerroksinen päärakennus on säilynyt. Hyväkuntoisen rakennuksen kuusiruutuiset ikkunat ovat alkuperäiset. Rakennusta on laajennettu myöhemmin kuistilla. Rakennus on tyhjillään. Tilan uusi, yksikerroksinen päärakennus on 1960-luvun puolivälistä.

Kuva 82. Santalan entinen päärakennus pohjoisesta. Henrik Wager 2003.

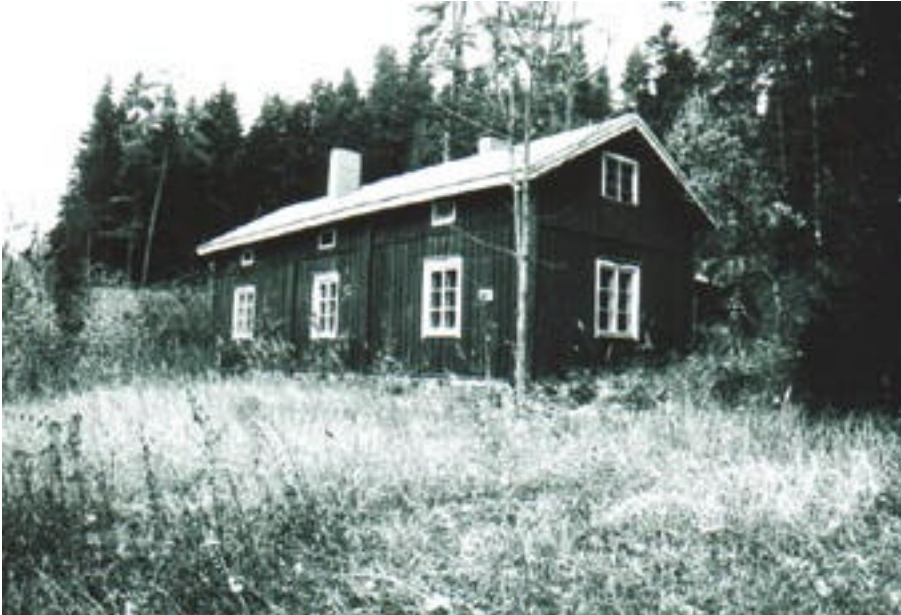
Entinen tila sijaitsee lähes vastapäätä Santalaa, maantien pohjoispuolella. Tila on Santalaa nuorempi ja sen rakennukset ovat 1910- luvun alusta. Yksikerroksinen, Santalaa kookkaampi päärakennus on hyväkuntoinen. Luonnonkiviperustuksella olevan rakennuksen kuusiruutuiset ikkunat ovat alkuperäiset. Rakennuksessa on parikuisti. Pihapiirissä oleva melko kookas

hirsinen navetta vaikuttaa samanikäiseltä päärakennuksen kanssa, mutta erillinen hirsinen saunarakennus lienee 1940-luvulta. Tila on loivalla rinteellä, aivan metsärajaan kiinni. Tilan ja maantien väliin jää kapea peltokaistale. Rakennukset ovat tyhjillään ja piha on pusikoitunut.

Kuva 83. Metsolan päärakennus pohjoisesta. Henrik Wager 2003.

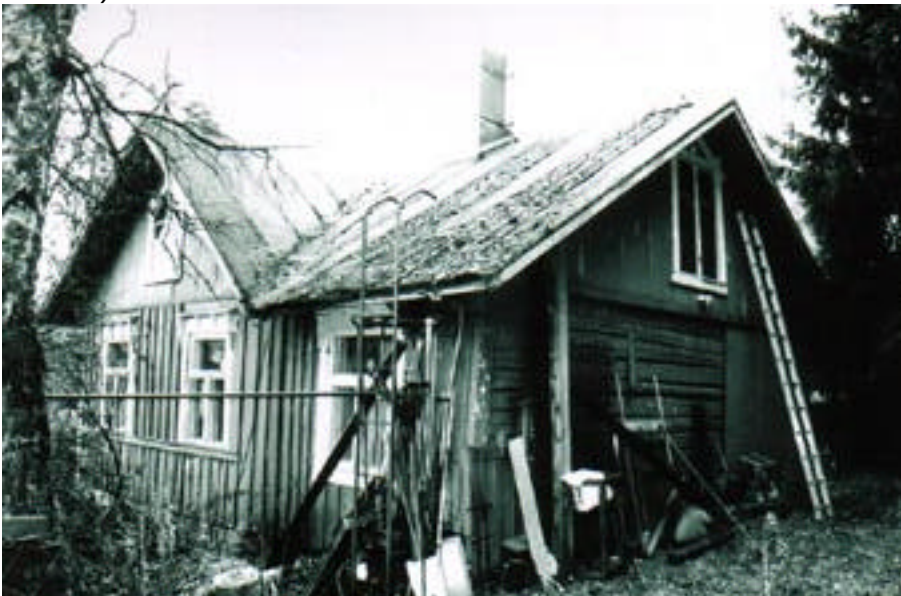
Pienehkössä, todennäköisesti 1910-1920 –lukujen vaihteessa rakennetussa talossa on pidetty kauppaa. Rakennuksessa on pienehköt, alkuperäiset T-ikkunat. Luonnonkiviperustuksella olevaa kapearunkoista taloa on laajennettu lähes kaksinkertaiseksi alkuperäisestä (1930-/1940-luvulla?).

Kuva 84. Entinen Alangon kauppa pohjoisesta: Henrik Wager 2003.

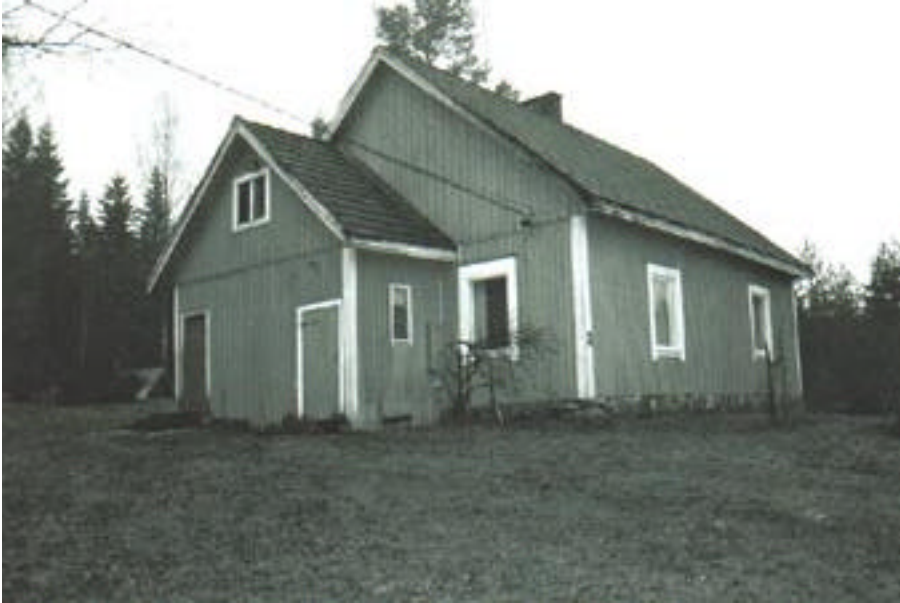
Sorvaston järven eteläpuolella sijaitsevan Lammenpään päärakennus on rakennettu luonnonkiviperustukselle. Osa T-ikkunoista on alkuperäisillään, mutta osa on uusittu yksiruutuisina. Puolitoistakerroksinen talo on rakennettu 1920. Hyväkuntoinen talo on vapaa-ajanasuntona. Pihapiirissä on pieni hirsisauna ja liiteri. Rakennukset sijaitsevat loivan kumpareen laella ja niiden pohjoispuolella on pieni peltotilkku. Tilan luoteispuolella on kapea, mutta syvä peltolaakso, joka alkaa Sorvaston länsipohjukasta.

Kuva 85. Lammenpää pohjoisesta. Henrik Wager 2003.

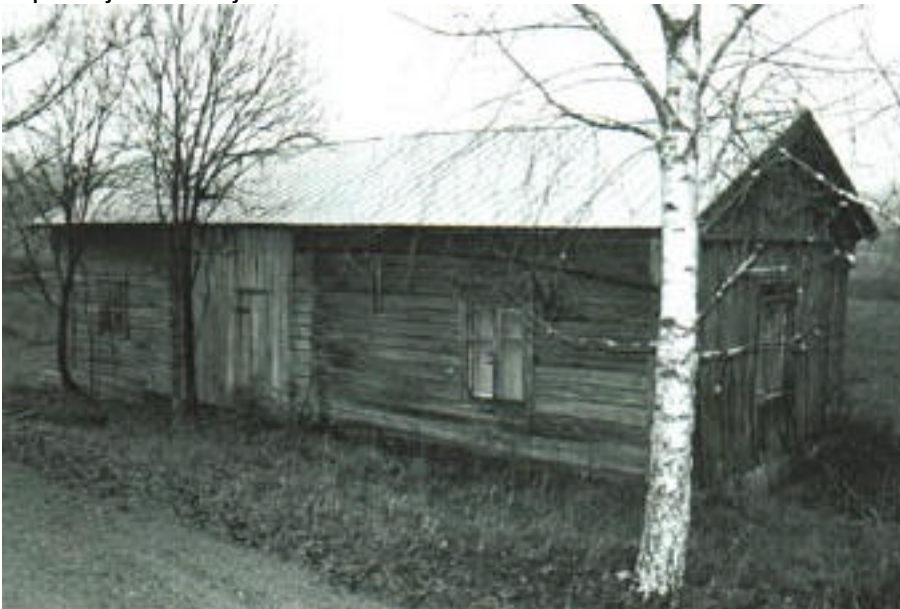
Tilan, pienehkö, yksikerroksinen, mineriittilevyvuorattu päärakennus on rakennettu 1970-luvulla. Latoniitty sijaitsee kauniilla paikalla, Sorvaston järvelle antavan rinteiden laella. Pihapiirissä on huonokuntoinen hirsinavetta ja pihapiirin ulkopuolella pellon laidassa, kahdesta osasta salvottu hirsinen asuinrakennus. Talo on vuoraamaton. Rakennuksen toinen osa on luonnonkivi-perustuksella ja toinen betoniharkkoilla. Navetta ja asuinrakennus lienevät 1910-1920-luvulta, mutta ne voivat olla vanhempiakin.

Kuva 86. Latoniitylle johtavan tien varressa oleva paritupapohjainen rakennus lounaasta. Henrik Wager 2003.

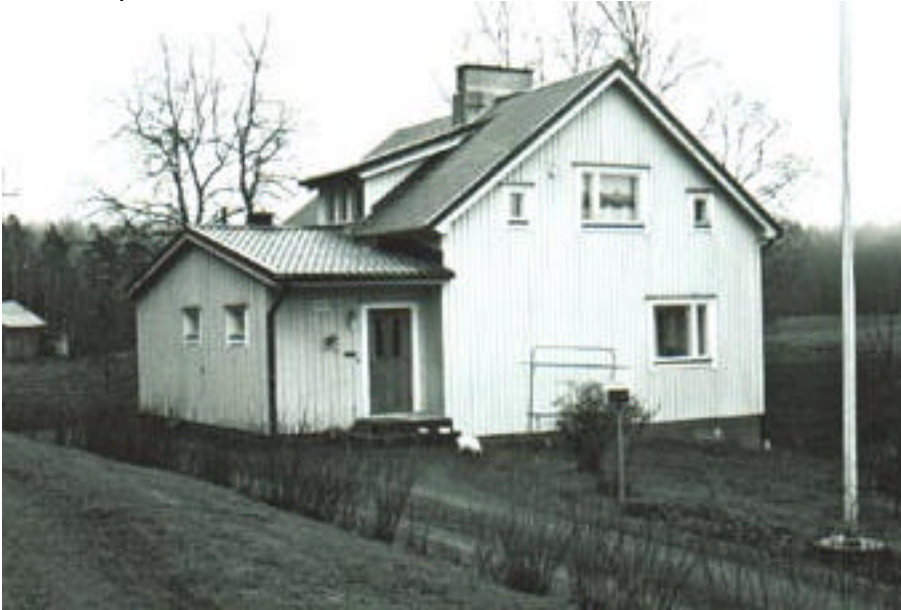
Entinen siirtolaistila käsittää 1950 –luvun alussa rakennetun, puolitoistakerroksisen päärakennuksen sekä sementtitiilisen navetan. Päärakennusta on laajennettu myöhemmin. Tilan lautarakenteinen kuivuri sijaitsee tilan eteläpuolella, tien varressa. Tilan pellot avautuvat sen länsipuolella.

Kuva 87. Tiensivun –tilan päärakennus pohjoisesta. Henrik Wager 2003.

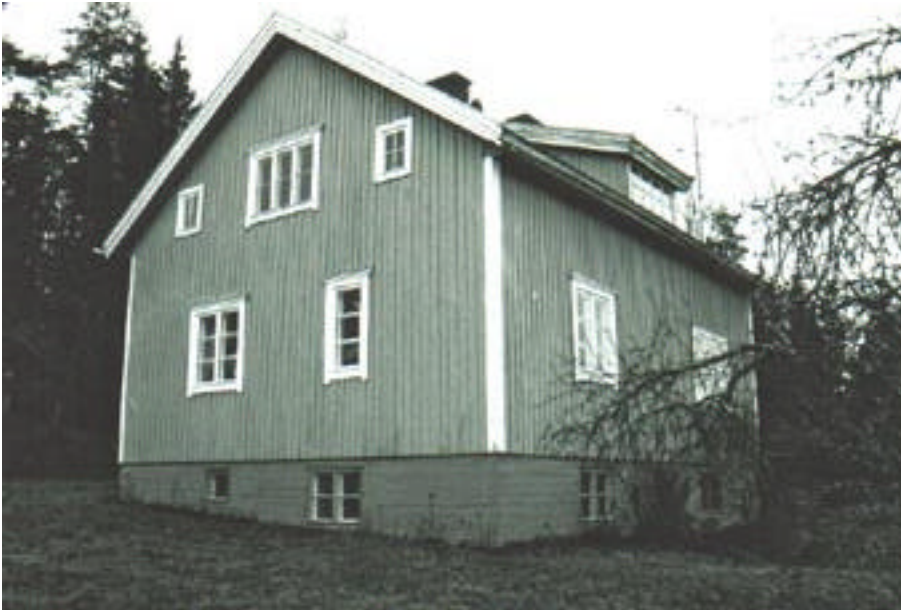
Puolitoistakerroksinen, betoniperustuksella oleva päärakennus on rakennettu 1940-luvun puolivälissä. Sen kuusiruutuiset ikkunat ovat alkuperäisellään. Pihapiirissä on useita lautarakenteisia ulkorakennuksia sekä hirsinen, suurehko navetta. Hieman etäämpänä pihapiiristä, pellon laidassa on tilan kuivuri-/latorakennus. Tilakeskus sijaitsee maisemallisesti näkyvällä paikalla, peltovainioilta kohoavan rinteen laella.

Kuva 88. Kivilähteen päärakennus poikkeaa 1940-luvun tyyppitaloperinteestä ensimmäisen kerroksen ikkunoiden osalta. Henrik Wager 2003.

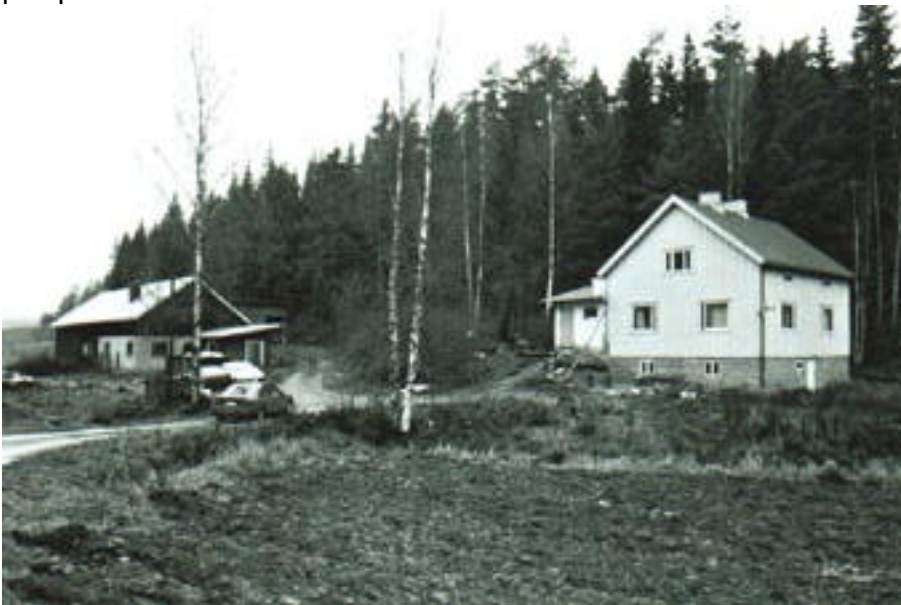
Rintamamies-/siirtolaistila on perustettu 1940-/1950 –lukujen vaihteessa. Tilakeskus käsittää puolitoistakerroksisen päärakennuksen ja sementtitiilisen navetan. Osa päärakennuksen ikkunoista on uusittu yksiruutuisina. Rakennusta on laajennettu pienellä siivellä. Tilalta avautuu näkymä sekä Latoniityn että Kivilähteen ja Tiensivun tilakeskuksiin. Pellot avautuvat välittömästi pihapiiristä.

Kuva 89. Metsäkummun päärakennus on tyypillinen 1940-1950-lukujen tyyppitaloperinteeseen nivoutuva rakennus. Henrik Wager 2003.

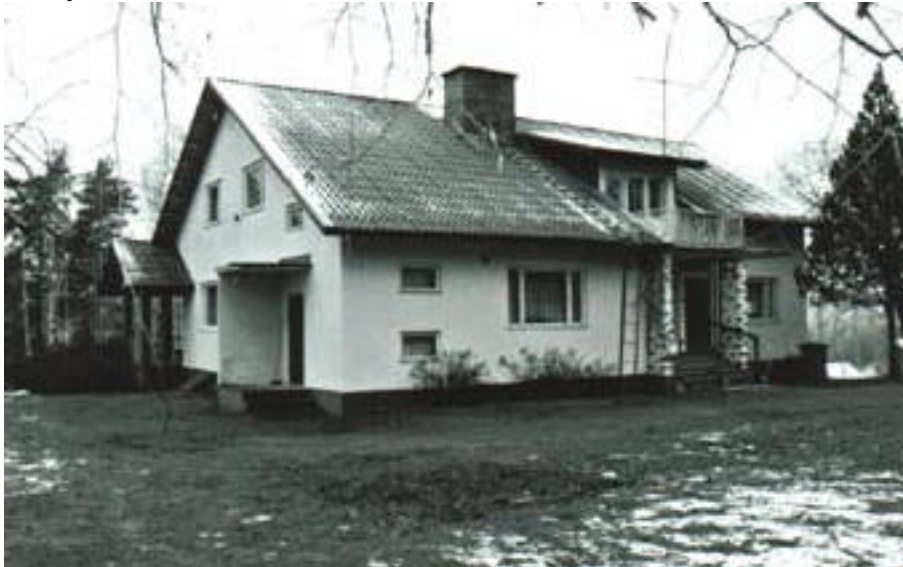
Kuva 93. Pappila kaakosta. Henrik Wager 2003.

Suurehko, kaksikerroksinen, rapattu pappila rakennettiin 1953 rakennustoimisto Heikki Siikosen laatimien suunnitelmien mukaan. Niukkaa ja asiallista arkkitehtuuria noudattavassa rakennuksessa on 1950-luvun arkkitehtuurille tyypillisiä detaljeja, kuten liuskekiven käyttö sisäänkäynnin portaissa sekä osittain seinäpinnoissa.<sup>99</sup> Kirkkoherranvirastona oleva pappila sijaitsee maisemallisesti näkyvällä paikalla kirkonmäellä. Pappilalta avautuu näkymä Pitkäjärvelle.

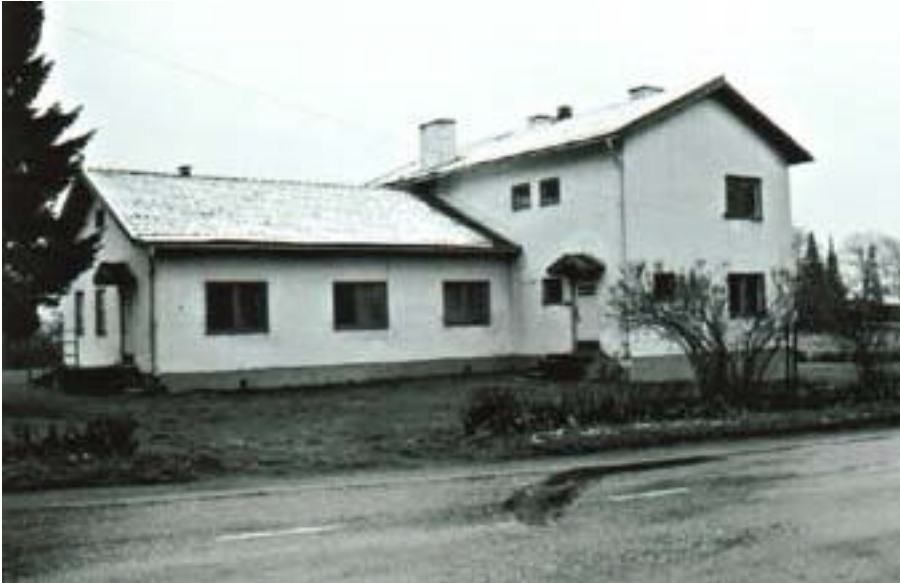
Kuva 94. Terveystalo lännestä. Yksikerroksisessa osassa sijaitsi neuvola. Henrik Wager 2003.

Kirkon itäpuolella sijaitseva, rapattu, osittain yksi- ja kaksikerroksinen terveystalo valmistui 1950. Se rakennettiin Mannerheimin lastensuojeluliitolta tilattujen tyyppipiirustusten (Linnasalmi TT 2) mukaan. Piirustuksia sai tilata 6 000 mk:n hintaan. Työpiirustukset laati arkkitehtitoimisto Linnasalmi 1947 ja päätös rakentamisesta tehtiin 1948. Yksikerroksiseen siipeen sijoitettiin neuvola ja kaksikerroksiseen osaan asunnot terveydenhoitajalle, kätilölle ja kodinhoitajalle. Talossa oli myös tilapäinen asunto esim. vahtimestarille tai vierailijoille. Kellarikerroksessa oli sauna. Pihalle oli erillinen Uudenmaan läänin maanviljelysseuran 1950 –laatima puutarhasuunnitelma. Nykyisin lähes avointa pihaa kiertää matalaksi leikattu pensasaita. Lähes neljän miljoonan markan kokonaiskustannuksista kunta maksoi lähes 2,5 miljoonaa, Mannerheim-liiton Nummen osasto 1,2 miljoonaa ja Suomen huolto 300 000 markkaa.<sup>100</sup> (Ruotsalaisen kummikunta Landshammarin osuus?)

Seurakunnan omistuksessa oleva niukkaa ja asiallista 1950-luvun arkkitehtuuria edustava terveystalo on ollut tyhjiään kolme vuotta. Alkuperäisellään säilynyt rakennus vaikuttaa hyväkuntoiselta.

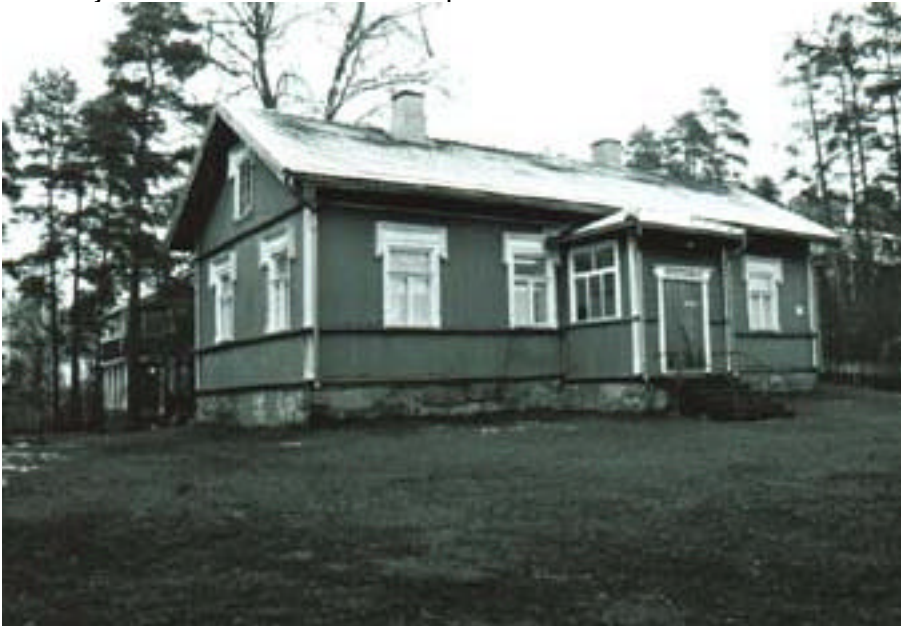
Kuva 96. Entinen pitäjäntupa etelästä. Henrik Wager 2003.

Nykyisin kansalaisopiston käytössä oleva rakennus siirrettiin nykyiselle paikalleen kirkon pohjoispuolelle 1896, jolloin vuonna 1847 valmistunutta rakennusta korotettiin ja pidennettiin. Syynä tähän oli laajentuneen kunnanhallituksen tarve entistä parempiin toimitiloihin. Rakennukseen tehtiin myös tilat kättilölle. Rakennusta on sittemmin uusittu. Osa T-ikkunoista on uusittu ja osa lienee 1800-luvun lopusta.<sup>102</sup>
