**SAMMATIN JA NUMMI-PUSULAN SEKÄ NUMMEN KIRKONKYLÄN  
KULTTUURIYMPÄRISTÖJEN INVENTOINTI**

**Henrik Wager**

**15. 12. 2003**

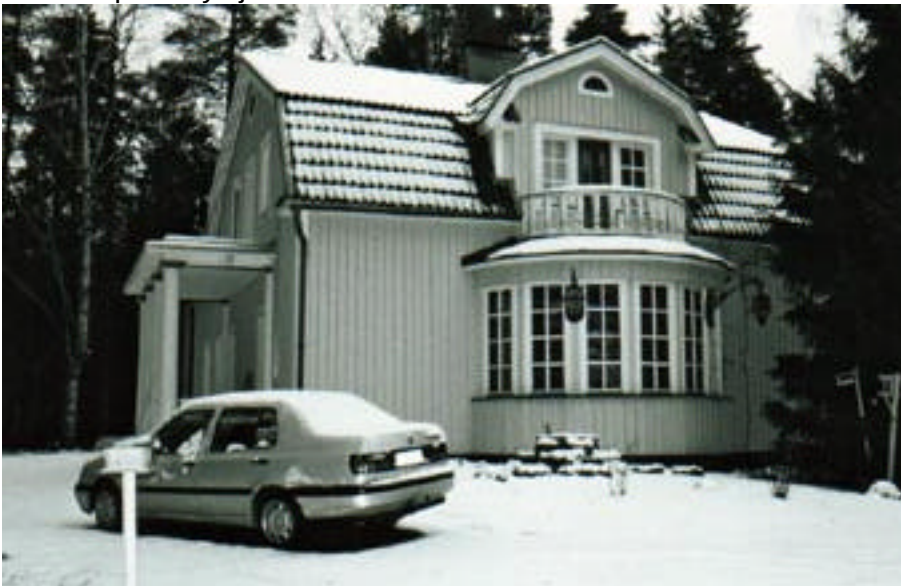
Kuva 98. Kesätupa etelästä. Henrik Wager 2003.

Helsinkiläisen apteekkari Virtasen 1930 rakennuttama kaksikerroksinen, mansardikattoinen suurehko huvila sijaitsee Pitkäjärvestä nousevan jyrkän rinteen laella. Osa rakennuksen perustuksista on kuulunut paikalla aiemmin olleeseen, muistitiedon mukaan 1910-rakennettuun taloon, joka tuhoutui tulipalossa. Pihapiirissä on sauna- ja navettarakennus, jossa asui 1940-luvulla siirtolaisia. Järven puoleisella pitkäjulkisivulla on altaanikuisti. Rakennuksen kahdeksan- ja kuusiruutuiset ikkunat on uusittu vanhan mallisina. Rakennus on peruskorjattu 1960-1970- ja 1980-luvulla. Viimeisen peruskorjauksen yhteydessä rakennusta on laajennettu pohjoisessa ja mm. lämpöeristys ja ulkovuoraus on uusittu.<sup>104</sup>

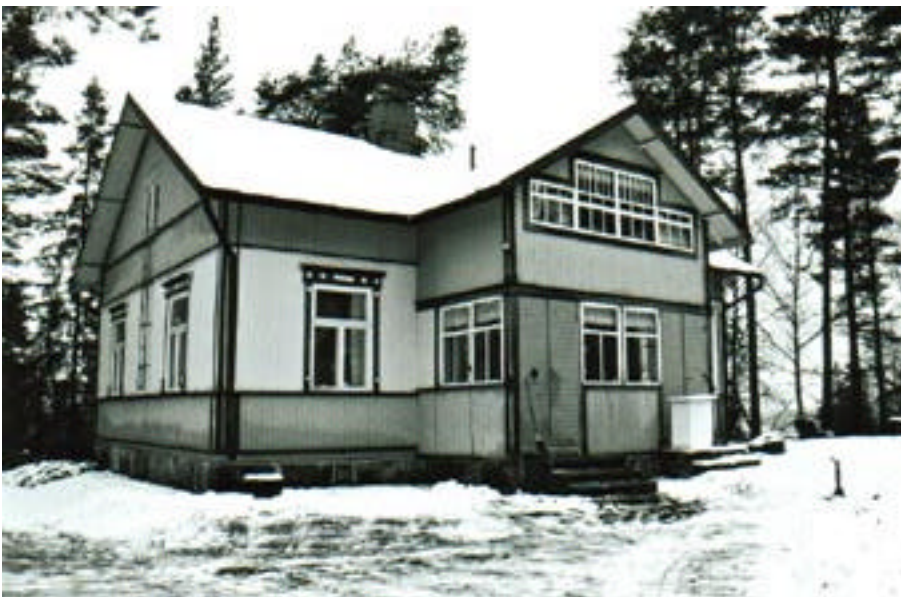
Kuva 101. Tyynelä idästä. Henrik Wager 2003.

Nimismiehen talon itäpuolella, korkeahkon mäen laella sijaitseva kaksikerroksinen rakennus on rakennettu rakennus- ja huonerekisterin mukaan 1904. Se rakennettiin muistitiedon mukaan Leppäkorvessa sijainneen Linnun tilan syytinkirakennukseksi. Lohkokiviperustuksella olevan, pystyponttivuoratun rakennuksen T-ikkunat ovat alkuperäisellään. Asuinrakennuksena oleva talo on säilyttänyt hyvin 1900-luvun alun ulkoasunsa. Pihapiirissä oleva liiteri- ja tallirakennus lienee samanikäinen.<sup>106</sup>

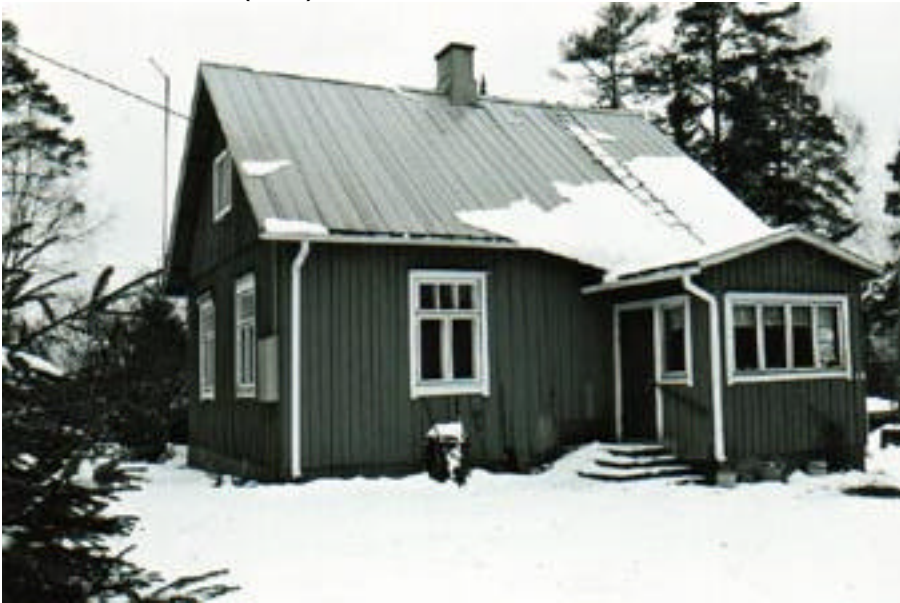
Kuva 104. Nummen kirkonkylän vanhempaan rakennuskantaan kuuluva asuinrakennus. Idästä. Henrik Wager 2003.

Puolitoistakerroksinen, 1926 rakennettu omakotitalo sijaitsee Karhunpellon uudelle omakoti- ja rivitaloasuinalueelle johtavan tien risteyksessä. Talon ulkoasu on alkuperäisellään. T-ikkunoiden yläosa on kolmiruutuinen. Yhdessä rakennusten 25 ja 26 kanssa se muodostaa kirkonkylän vanhemman asuinrakentamisen rajan pohjoisessa. Talon pihapiirissä on samanikäinen pieni sauna- ja liiterirakennus. Rakennukset ovat hyväkuntoiset ja asuinkäytössä.

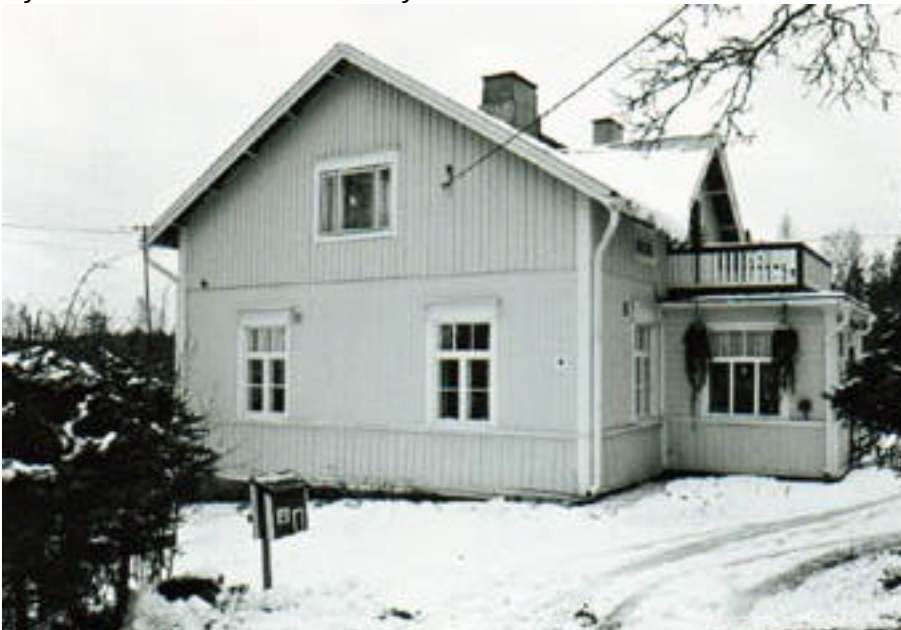
Kuva 106. Suurehko asuinrakennus 1900-luvun alusta. Henrik Wager 2003.

Luonnonkiviperustuksella oleva puolitoistakerroksinen rakennus on rakennettu vuonna 1900, mutta sitä lienee uusittu myöhemmin. Kuisti on sijoitettu poikkipäätyyn, jossa on myös parveke. Hyväkuntoinen talo on asuinkäytössä.

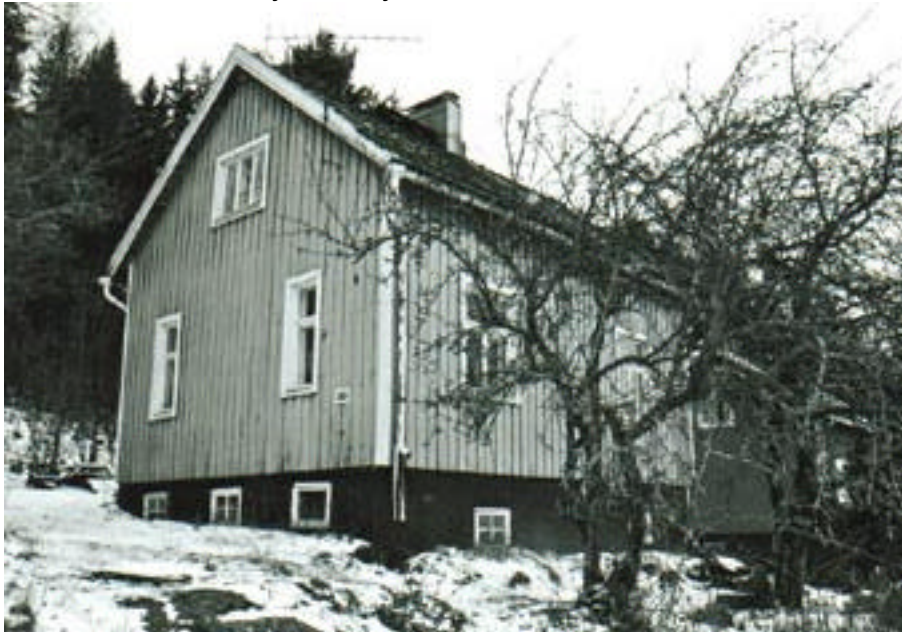
Kuva 107. Lähtelä lounaasta. Henrik Wager 2003.

Puolitoistakerroksinen rakennus on rakennus- ja huonerekisteritietojen mukaan rakennettu 1920. Rakennuksen julkisivu ja ikkunat viittaavat tosin 1940-lukuun. Taloa peruskorjataan.

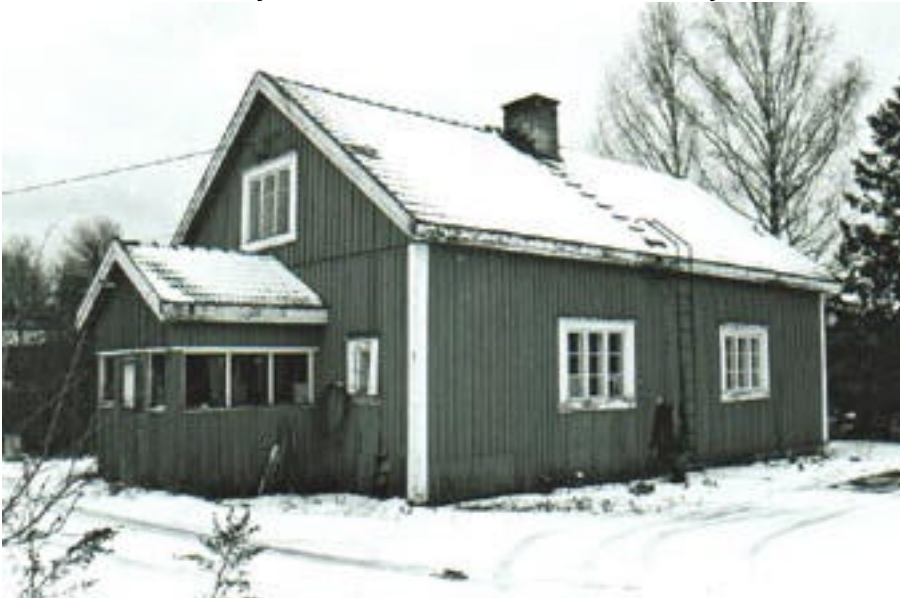
Kuva 108. Seppä idästä. Henrik Wager 2003.

Kauniilla paikalla, Pitkäjärven pohjukassa sijaitseva yksikerroksinen, 1920-1930 lukujen vaihteessa rakennettu talo on alun perin ollut kunnan omistaman Siipoon tilan työntekijöiden asuinrakennus. Rakennuksessa oli kaksi asuntoa, joiden sisäänkäynnit on sijoitettu talon päätyihin. Betoniperustukselle pystytetyn rakennuksen yhdeksänruutuiset ikkunat ovat alkuperäiset. Pihapiirissä olevassa talousrakennuksessa on pieni sementtitiilinen keskiosa, joka on ollut tarkoitettu eläinten pitoon (lantaruuma on jäljellä). Talousrakennus on muuten lautarakenteinen. Hyväkuntoinen rakennus on asuinkäytössä.
