# LOHJAN KAUPUNKI

## Nummen entisen kunnantalon kulttuurihistoriallisten arvojen selvitys

7.8.2022

Nummen keskustan korttelin 11 asemakaavan muutoksen tausta-aineistoksi laadittu entisen kunnantalon kulttuurihistoriallisia arvoja tarkasteleva selvitys.

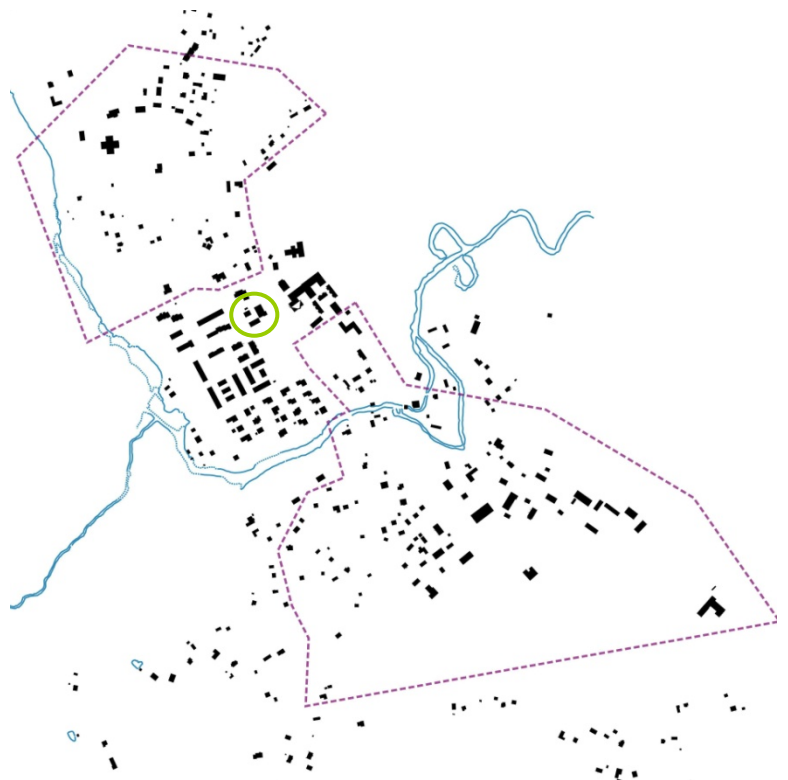
RKY 2009 alueet, sinipunainen rajaus. Vihreällä ympyröitynä kunnantalon sijainti. (Kartta: Lohjan kaupunki).

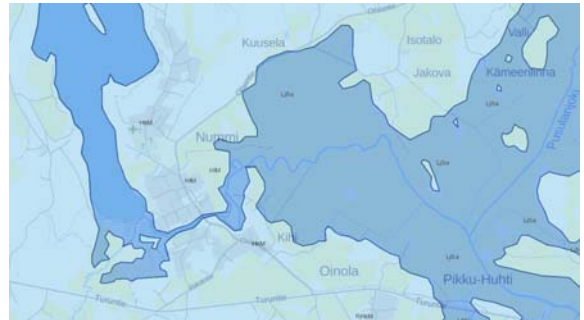
Ancyclusjärven jälkeisessä Litorinamerivaiheessa veden alla olleet alueet (tummempi sininen). Nummenjoen ja Pusulanjoen yhtymäkohdassa oli laajempi vesiallas, jossa kohden oli myöhemmin Hyvelänjärvi. Hyvelänjärvi ulottui korkeustasolle +40 saakka ([www.kyppi.fi](http://www.kyppi.fi)), järvi kuivatettiin 1850-luvulla. ( Karttaote: geologinen tutkimuskeskus/maankamara).

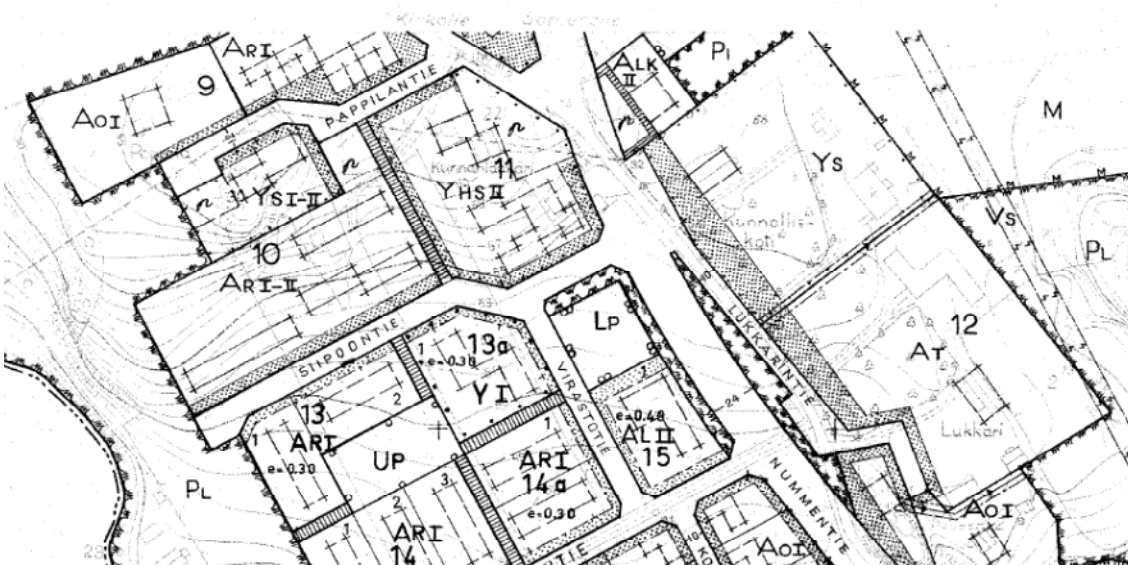
Ote kunnantalon korttelissa voimassa olevasta vuonna 1965 laaditusta rakennuskaavasta (asemakaava NU001, Lohjan kaupunki).

Kunnantaloa ei ole suojeltu asemakaavalla. Korttelialueella on voimassa Nummen rakennuskaava, joka on laadittu 24.2.1965, täydennetty 15.12.1967. Kaavamääräykset:

- Yhdistetty hallintorakennusten ja sosiaalista toimintaa palvelevien rakennusten korttelialue (YHS),
- Yleisessä rakennuksessa saa olla enintään kolme asuinhuoneistoa laitoksen toimintaa varten tarpeelliselle henkilökunnalle. Kerrosluku II

Kunnantalon pääpiirustukset on päivätty 5.3.1965. Rakennuskaavan laadinta oli käynnissä samaan aikaan kunnantalon suunnittelun kanssa. Rakennuskaavassa Oilaantie (rakennuskaavassa Nummentie) suoritettiin välillä Nummenjoen silta ja Oilaantien - Ilmoonintien risteys, vanha maantie Nummen kylätontin kohdalla jäi Lukkarintieksi.

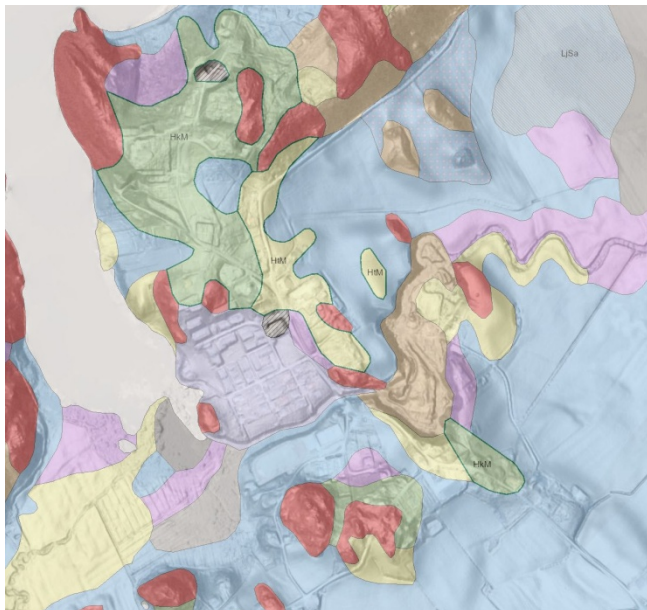
Ote maaperäkartasta /maankamara.fi. Harjualueet : vihreä, kallio punaisella, karkea hietta: keltainen, hieno hietta: violetti, hiesu: vaalea violetti, savikko: sininen, moreeni: ruskea.

Varhainen asutus ja kylärakenne on sijoittunut pääasiassa harjuhiekka-, kallio- ja karkean hiedan alueille. Muuta maastoa alavimmat peltoalueet ovat savikkoa ja hiesua. Nummenjoen sillan itäpuolella joki virtaa moreenimaaperällä, tähän kohden rakennettiin kylän myllyt ja myöhemmin sähkölaitos sekä Sävelkosken puusepäntehtä.

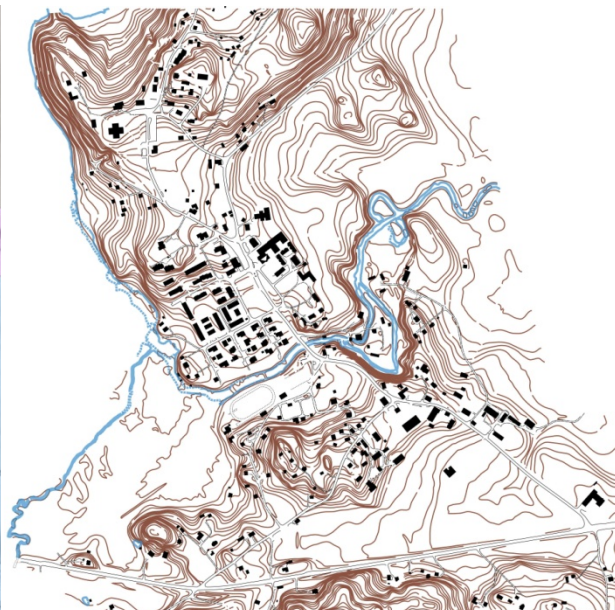
Maaston muodot ja kylärakenne. (Kartta: Lohjan kaupunki).

Maaston muoto ja maaperäolosuhteet vaihtelevat alueella. Nummen kirkko on rakennettu Pitkäjärven ranta-alueen korkeimmalle kohdalle (+74), samalle korkeustasolle asettuu Torppienmäki Nummenjoen eteläpuolella. Keskustan koillispuolella maastossa on paikoitellen tätäkin korkeampia kohtia (+84).

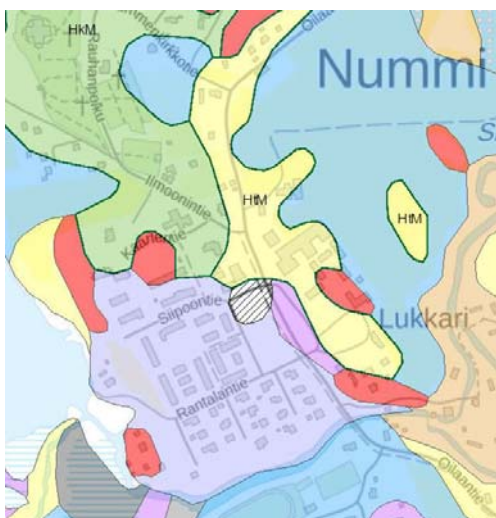
Tarkempi ote maaperäkartasta /maankamara.fi.

Kunnantalo on rakennettu etelään päin laskevaan rinteeseen, jossa maaperä on karkeaa hiettaa. Kunnantalon eteläpuolella on täytemaata.

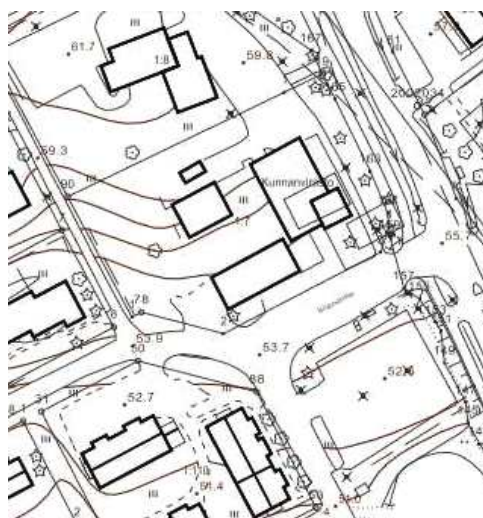
Kunnantalo on sijoitettu rinnemaastoon. Maasto laskee rakennuksen pohjoispuolelta noin 6 metriä rakennuksen eteläpuolelle.

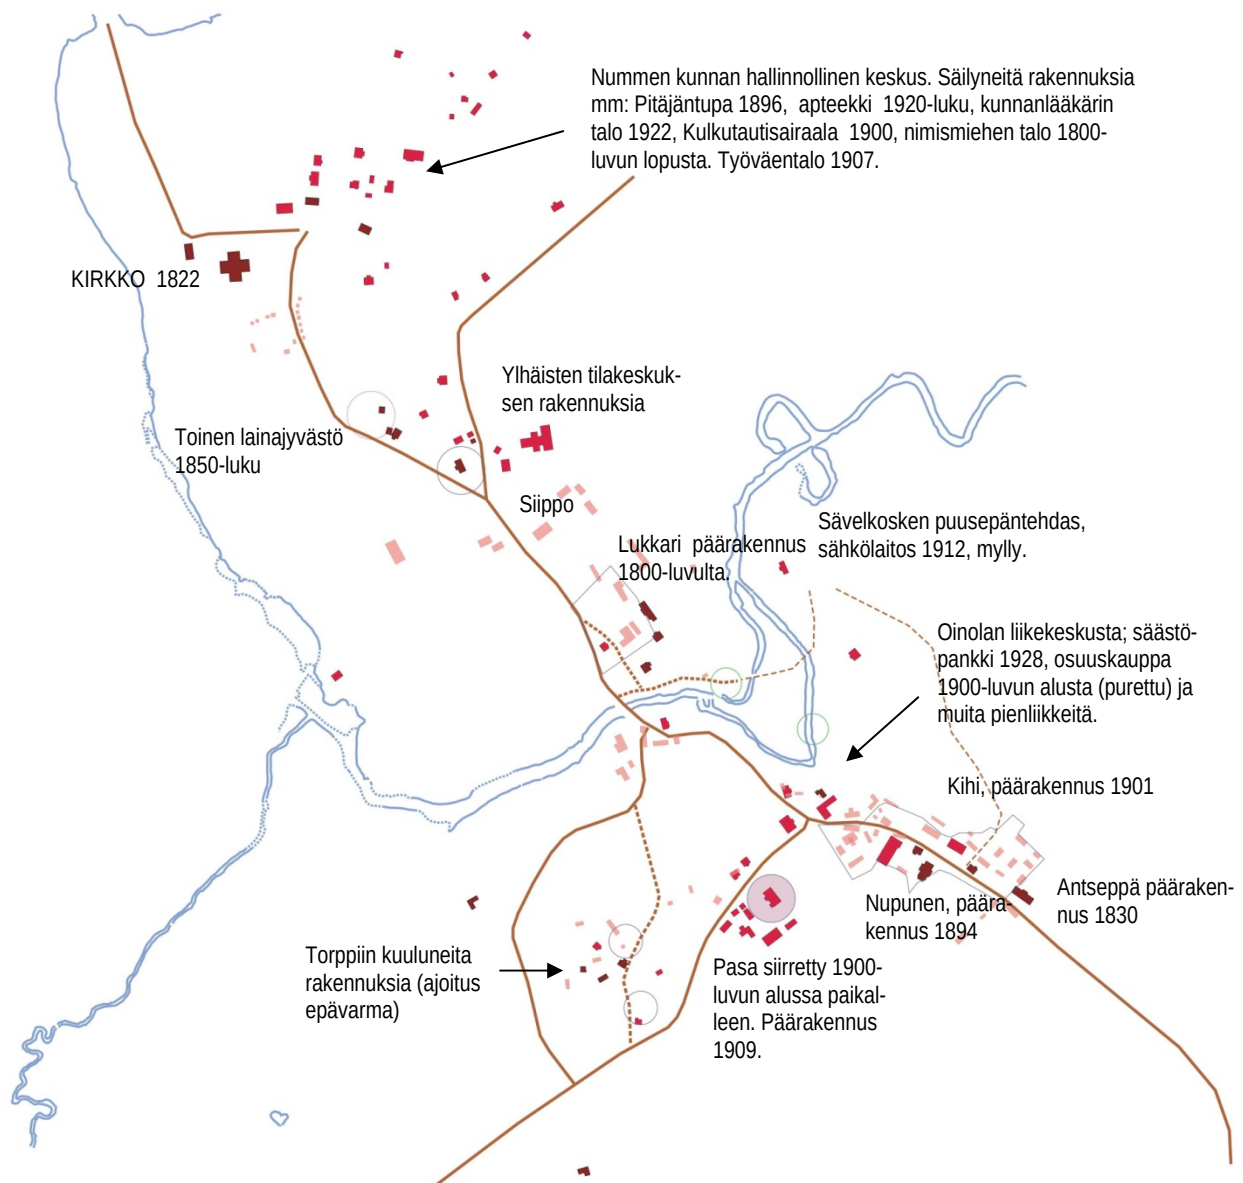
Ennen 1920-luvun loppua rakennetut rakennukset, jotka ovat säilyneet näihin päiviin saakka. Vaalean punaisella purettu rakennukset uusjakokarttojen mukaan tulkittuina. Nummen kylän Kouvon kantatalo yhdistettiin Lukkariin vuonna 1901. Kaarle Ojanen osti Siipoon kantatalon 1903 ja rakennutti uudet maatalon rakennukset mm. päärakennuksen vuonna 1923.

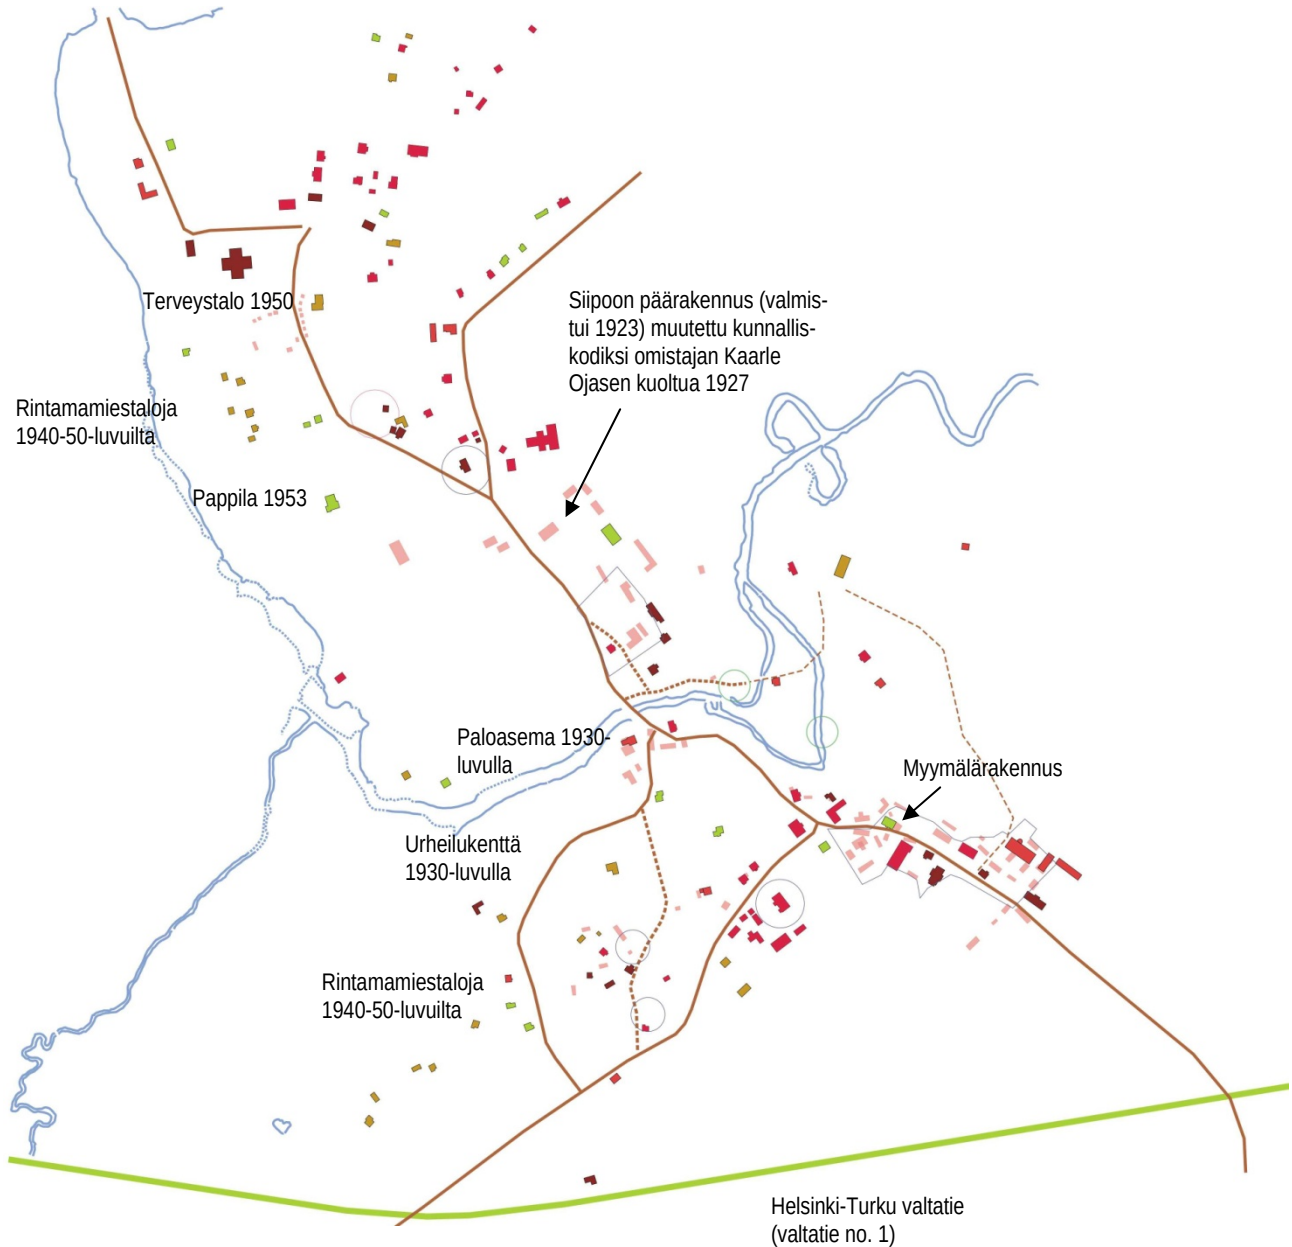
Ennen 1950-luvun loppua rakennetut rakennukset, jotka ovat säilyneet näihin päiviin saakka. 1940-luvulla rakennettu rakennuskanta on kuvattu ruskealla, 1950-luvulla rakennettu rakennuskanta ja valtatie on kuvattu vaalean vihreällä. Vaalean punaisella puretut rakennukset uusjakarttojen mukaan tukittuna.

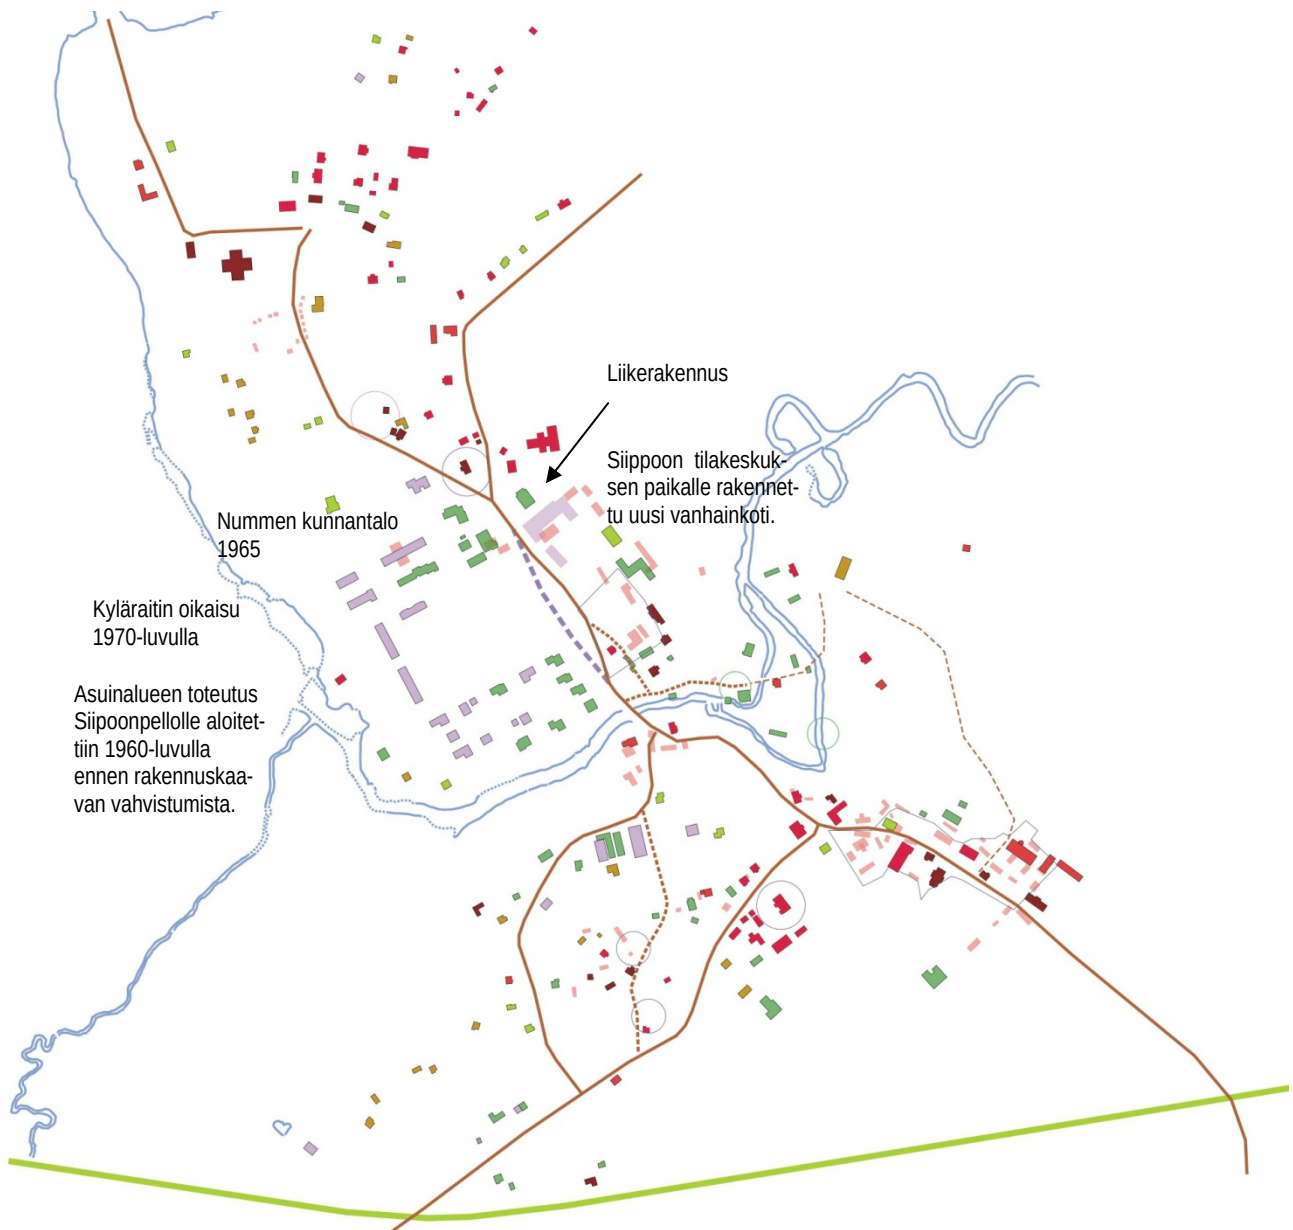
Rakennettu tilanne 1970-luvulla. Tumman vihreät rakennukset on rakennettu 1960-luvulla, vaalean violetilla kuvattu 1970-lvulla valmistuneet rakennukset. (1960-luvun aikakerrostumaan sisällytetty myös ne rakennukset, joiden ajoitus ei ole tiedossa, mutta ne esiintyvät 1960-luvun peruskartassa).

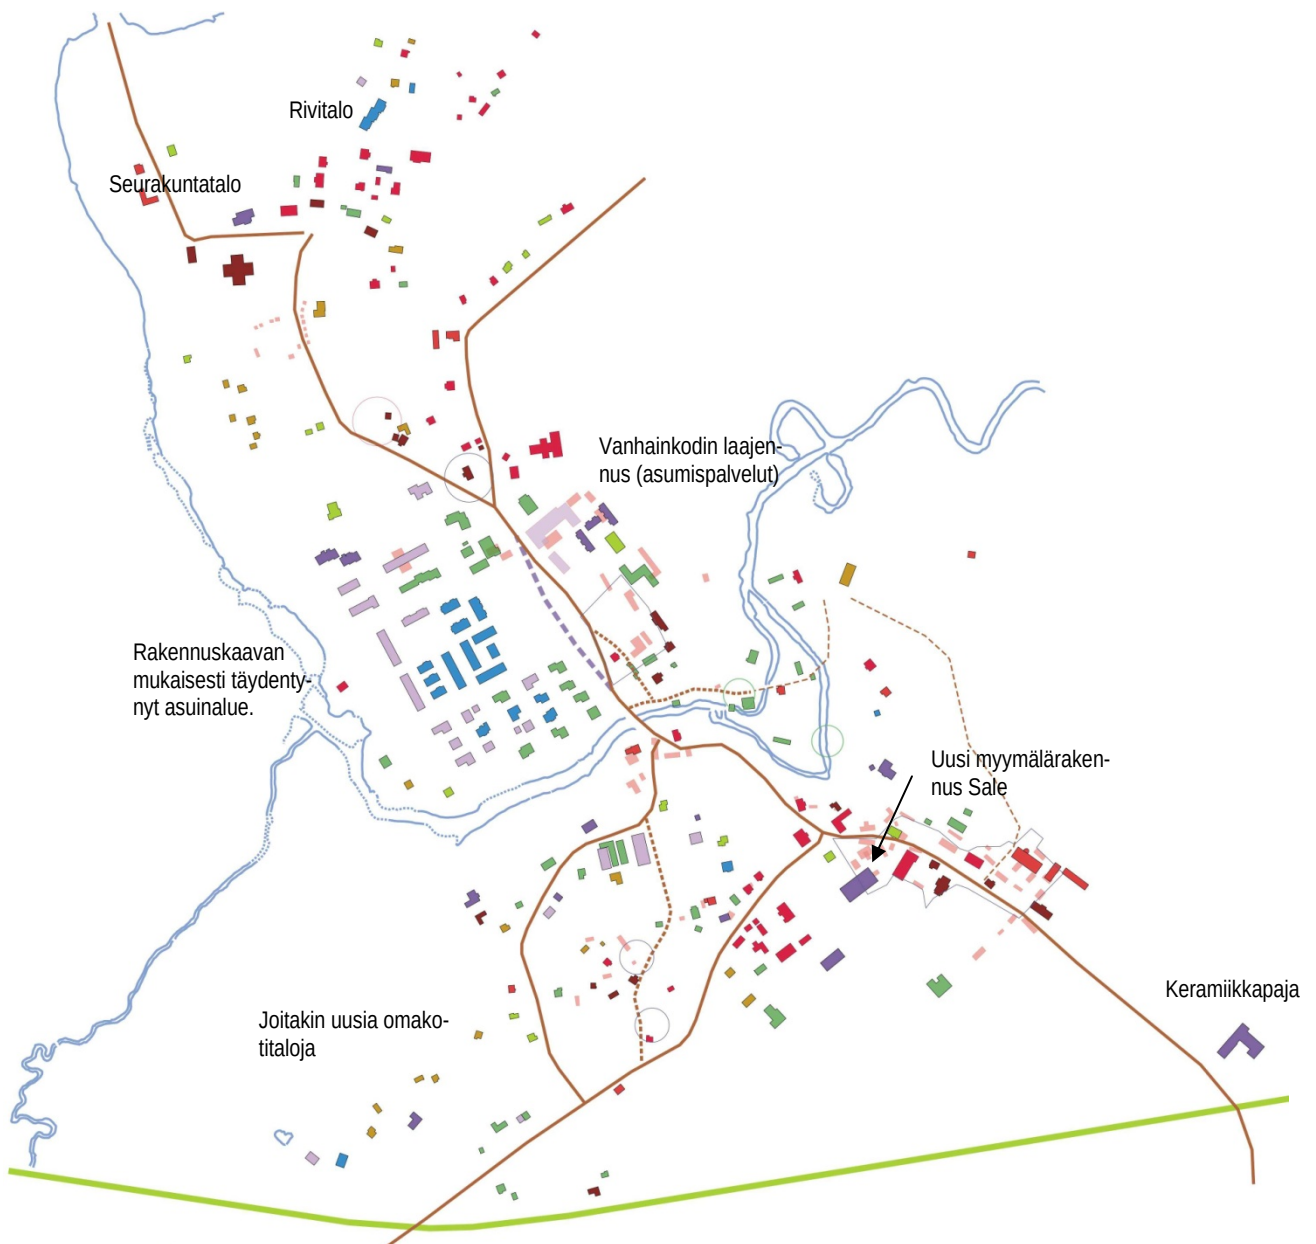
Rakennettu tilanne 1990-luvulla. Tumman violetilla kuvattu 1980-luvulla valmistuneet rakennukset ja tumman sinisellä 1990-luvulla rakennettu rakennuskanta.

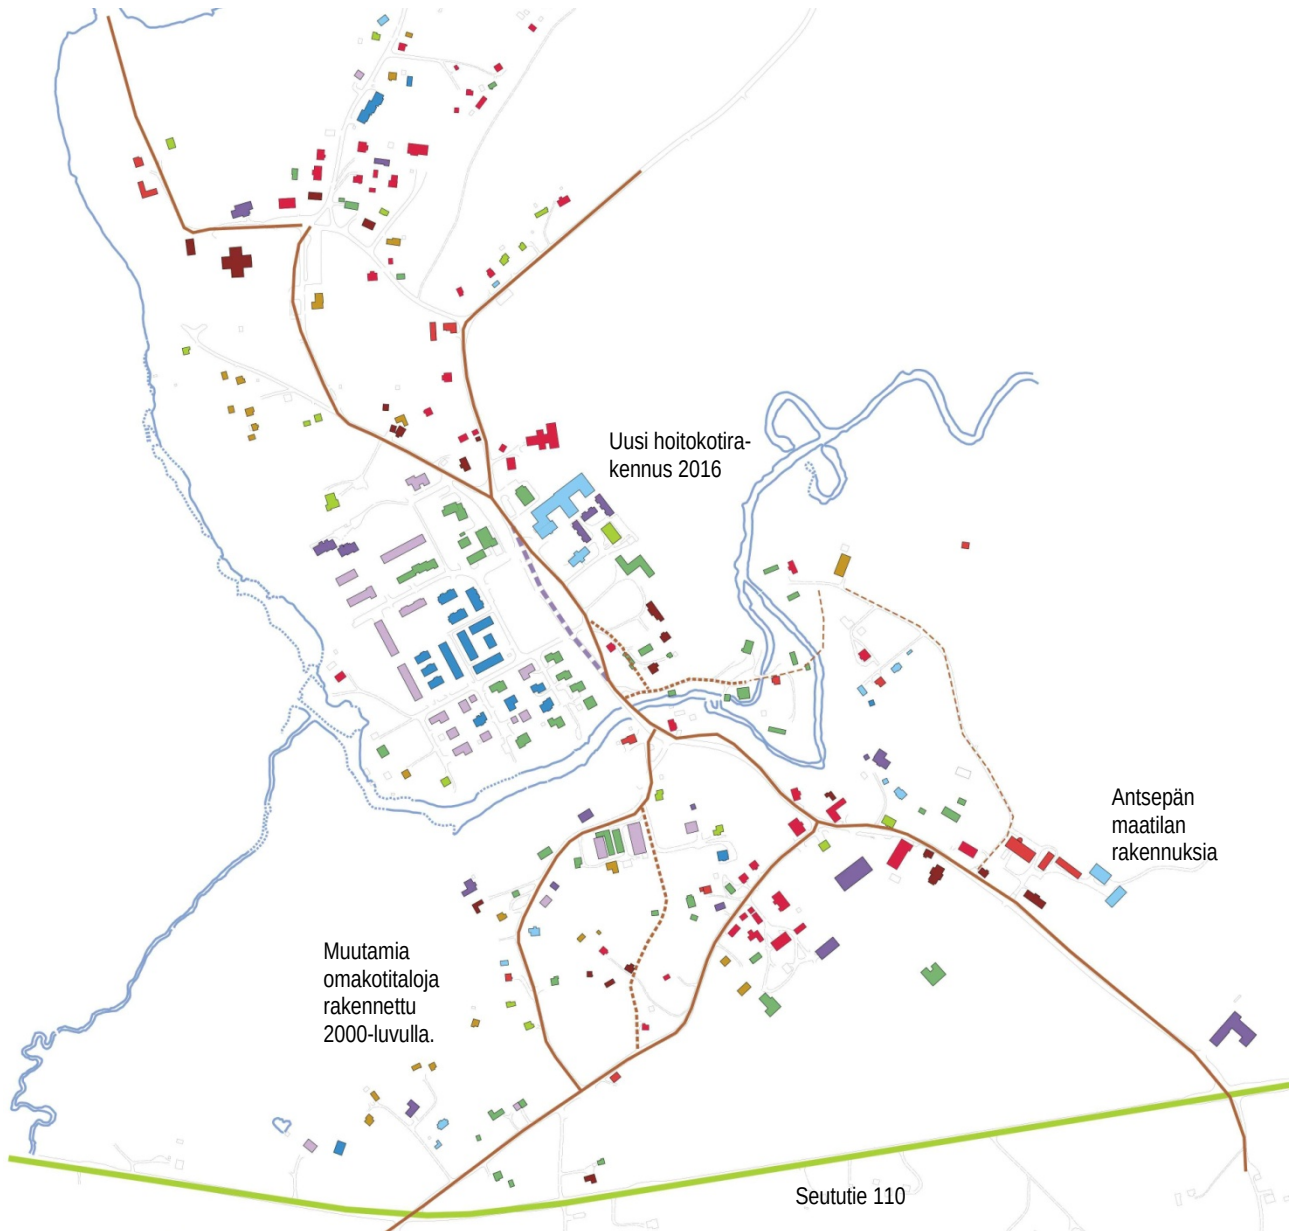
2000-luvulla kyläraitti on varustettu kevyen liikenteen väylällä ja Nummenjoen silta on uusittu. Uusi hoitokoti on rakennettu entisen paikalle vuonna 2016. Helsinki-Turku välillä on toteutettu uusi moottoritie entistä paikkaa etelämmäksi ja vanha Turuntie on muutettu seututiekseksi no. 110. 2000-luvulla rakennettu rakennuskanta on kuvattu vaalean sinisellä.

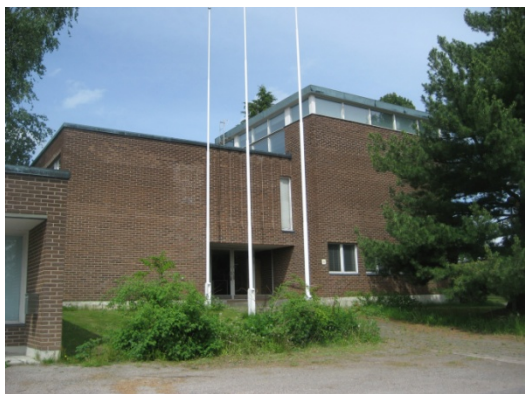
Kunnantalo Siipoontieltä

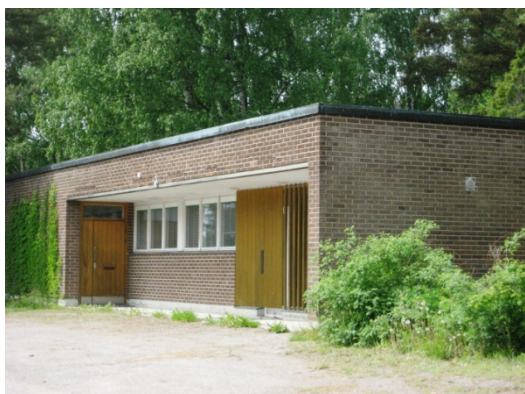
Apteekkiosa.

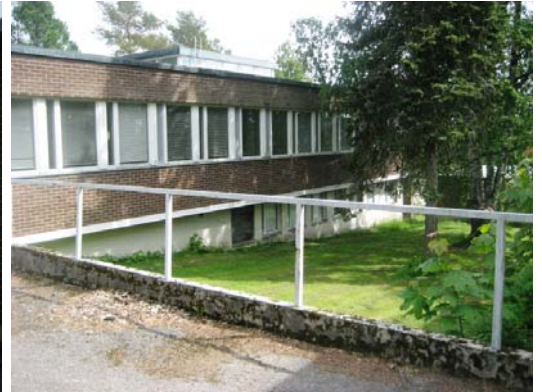
Kunnanviraston nauhaikkunaa viherpihan suuntaan.

Kunnantalon arkkitehtuuri pohjautuu funktionalismin perinteelle, josta kertovat mm. rakennuksen massoittelu ja pohjaratkaisu sekä itä- ja länsijulkisivuissa olevat nauhaikkunat. Rakennuskokonaisuus on sovitettu huolellisesti paikkaan ja maasto-olosuhteisiin (rinnemaasto). Tilallisuudessa ja pohjaratkaisussa painottuu tarkoituksenmukaisuus. Rakennuksen massoittelu, muoto, materiaalit ja värit ovat modernin arkkitehtuurin mukaisia, ja samalla historialliseen kylämiljööseen sopivia. Rakennuksen korkeudella ja muodolla on huomioitu ja annettu tila kirkon tornille Nummen keskustan maisemallisena dominanttina.

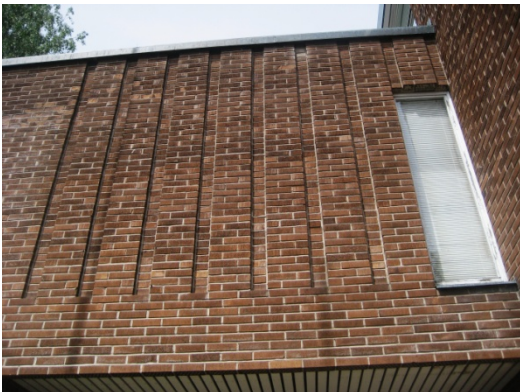
Pääsisäänkäyntiä on korostettu tiilijulkisivun urituksella. Korkea ikkuna on kunnanhallituksen huoneeseen.

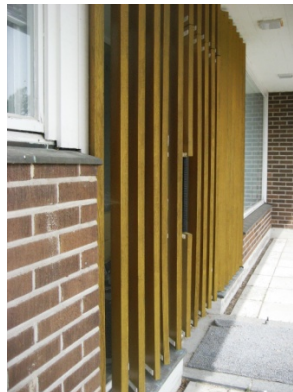
Apteekin lasiulko-ovien edessä on puinen ritilä.

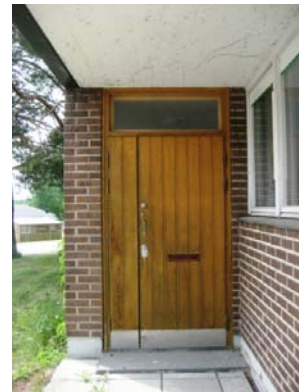
Apteekin sisäänkäyntiterassia, apteekkivaraston ovi.

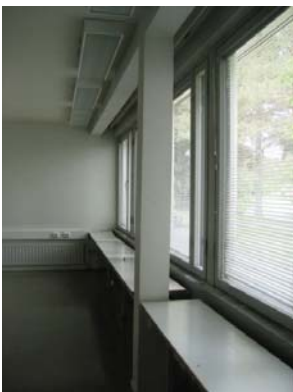
Toisessa kerroksessa kantava rakenne on sisennetty ulkoseinästä.

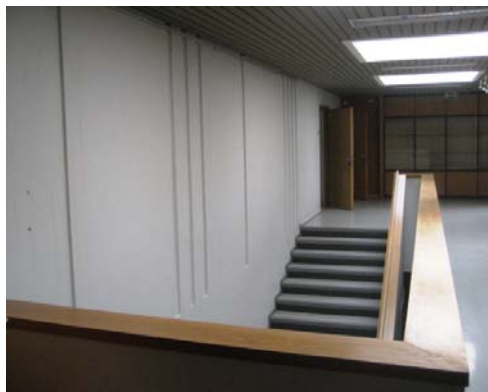
Pääportaikko ja yläkerran odotushalli. Portaikon betoniseinässä reliefiaihe, kuten pääsisäänkäynnin yläpuolella tiilijulkisivussa. Oikealla näkymä pääsisäänkäynnille yläkerrasta.

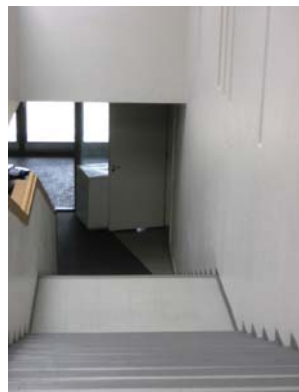
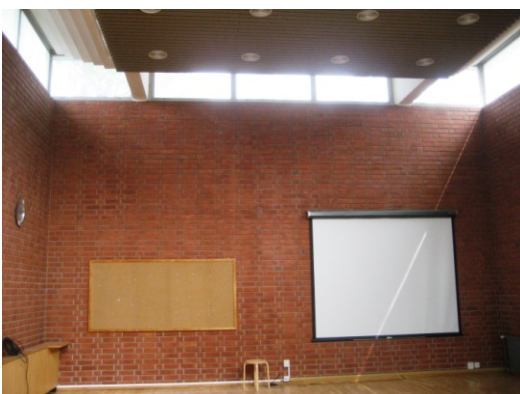
Valtuustosalissa on tiiliseinät. Sali on kuutiomainen.

| <i>Runko:</i> | Betonirunko, jonka päällä tiiliverhous. Valtuustosalin kohdalla osa seinistä kaksinkertaisella tiilimuurauksella. |

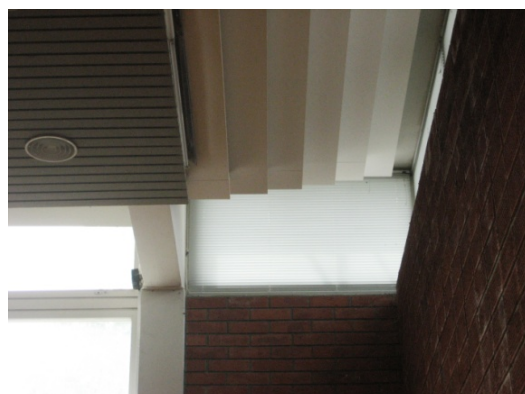
Valtuustosalin yläikkunoiden valon tuloa on pehmennetty porrastuksella.

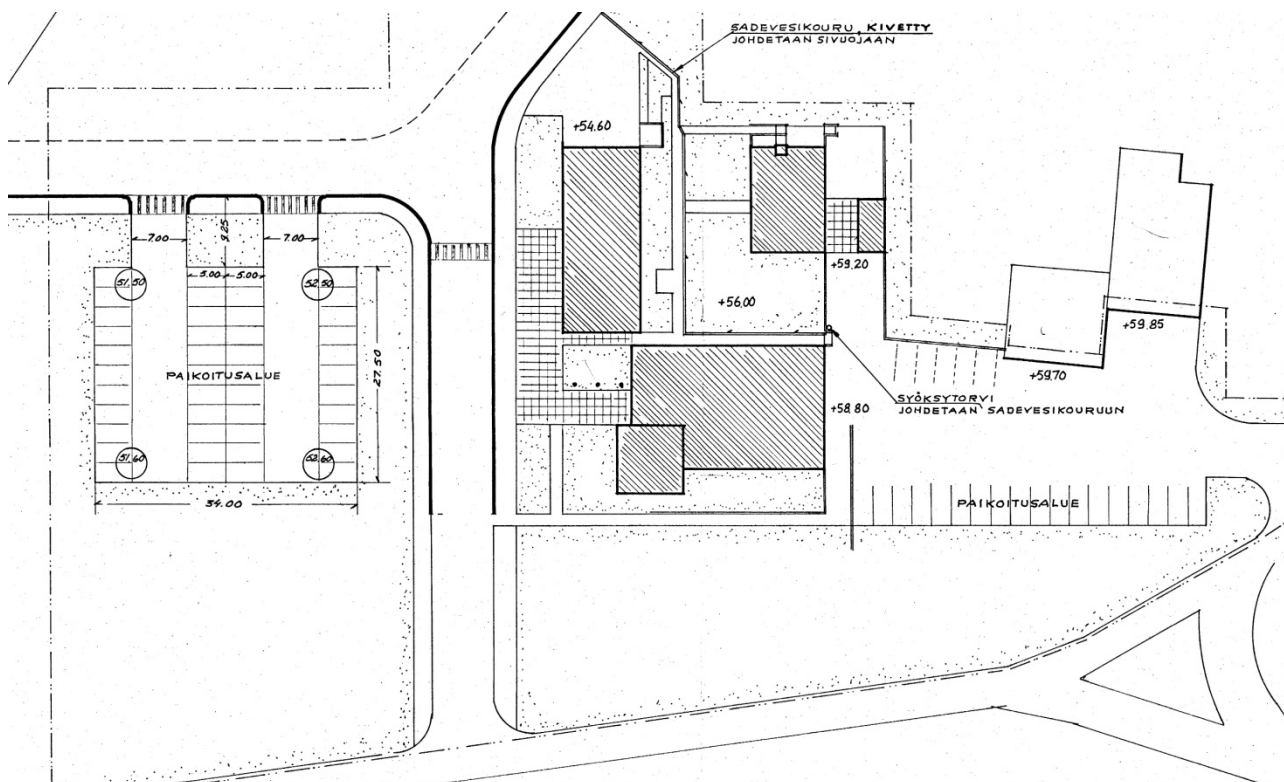
Asemapiirros. Huom. pohjoinen on oikealla.

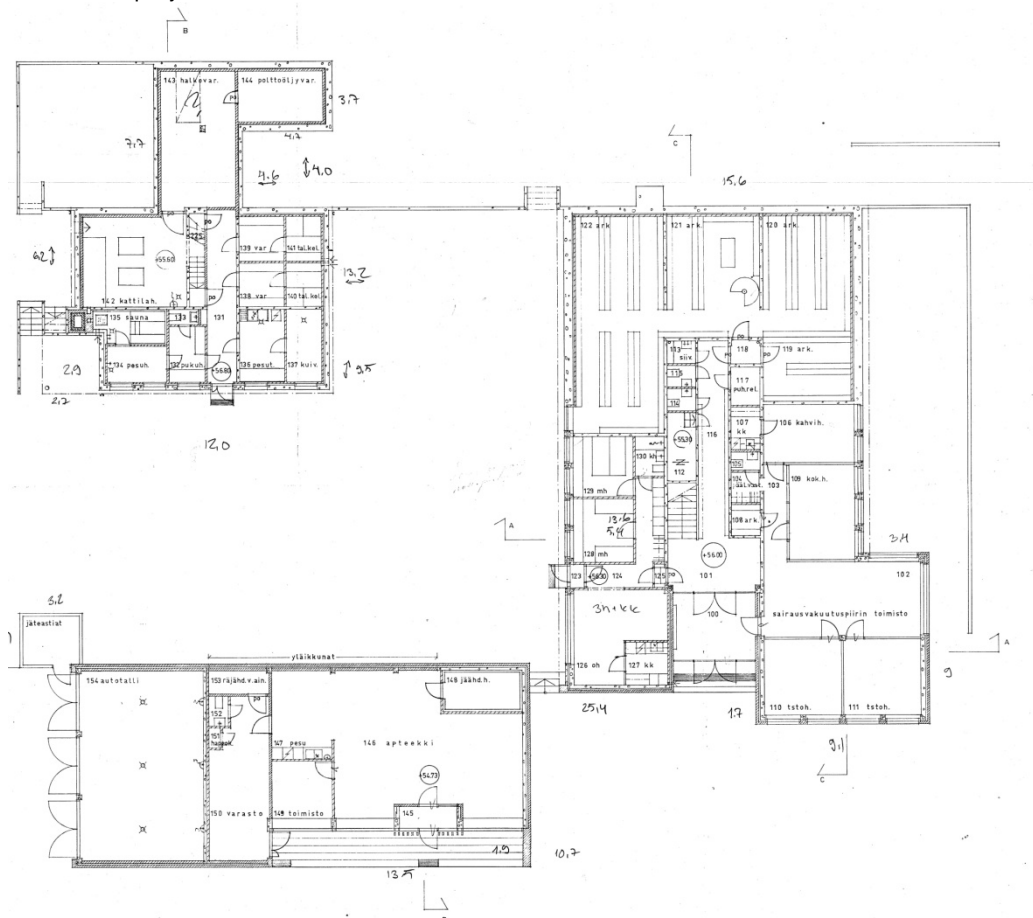
Pohjapiirros 1. kerros. Kunnanvirasto-osassa kunnan arkistotilat on sijoitettu rinteeseen upotettuun rakennuksen osaan. Asunto-osan kellarissa samoin lämpökeskus ja muita sekundäärisiä tiloja rinteeseen sovitettuna. Apteekin länsipäädyssä on autotallit, joihin käynti länsipäädystä.

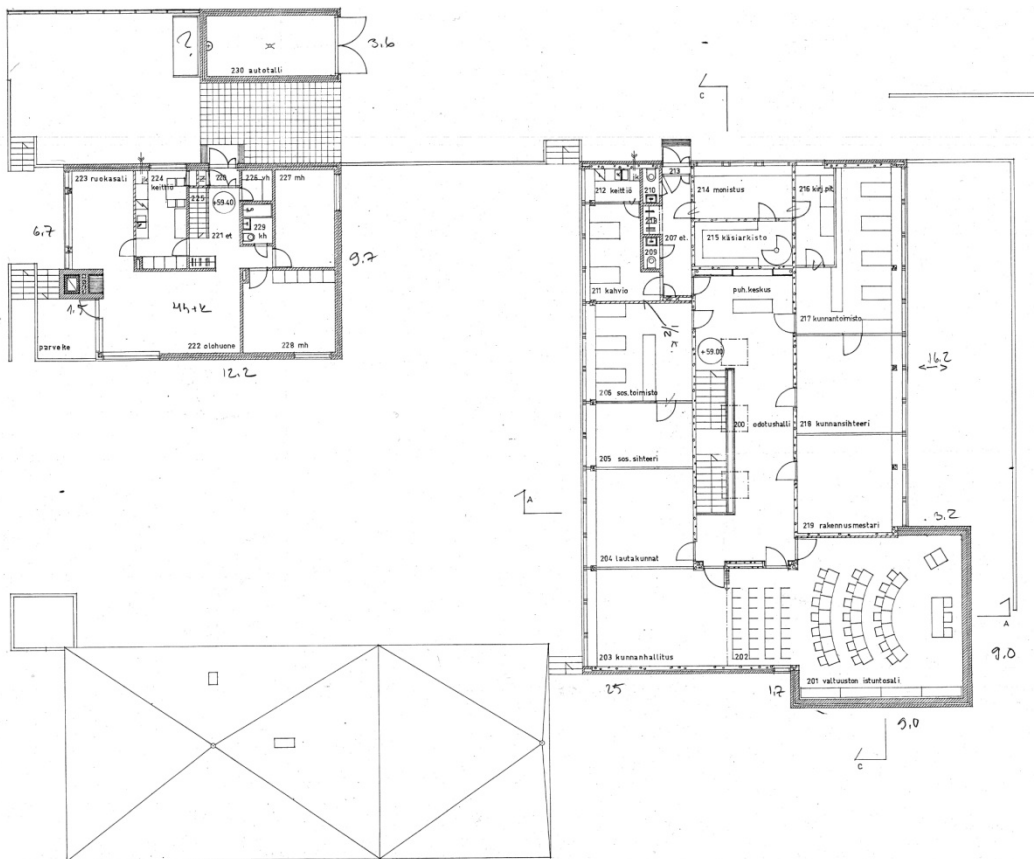
Pohjapiirros 2. kerros. Kunnanvirasto-osan toisessa kerroksessa on kunnantoimisto, valtuustosalali ja hallituksen kokoushuone ovat yhdistettävissä toisiinsa (paljeovi), valtuustosalios on kuutiomainen, korkea tila, jossa on ylävalo. Portaikko ja toisen kerroksen odotushalli on valaistu kattoikkunoin. Asunto-osassa on asuinhuoneisto ja autotalli erillisenä pienenä rakennuksena, lämpökeskuksen piippu on tiilimuurattu.

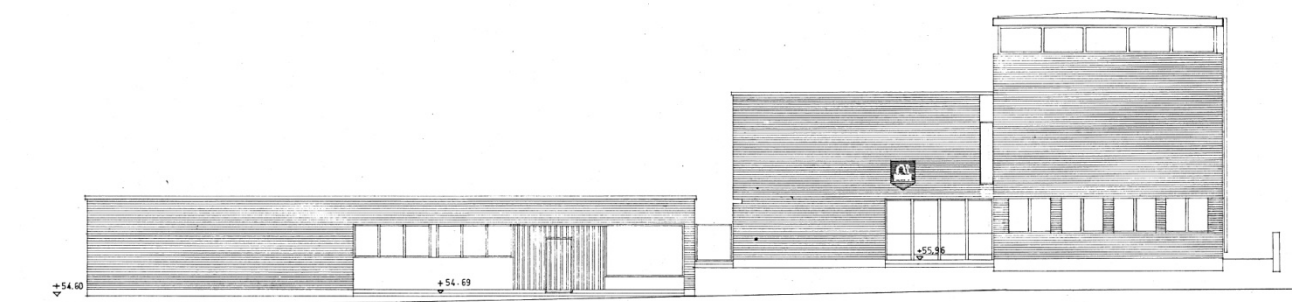
Julkisivu Siipontielle. Oikealla kunnanvirasto, vasemmalla apteekki.

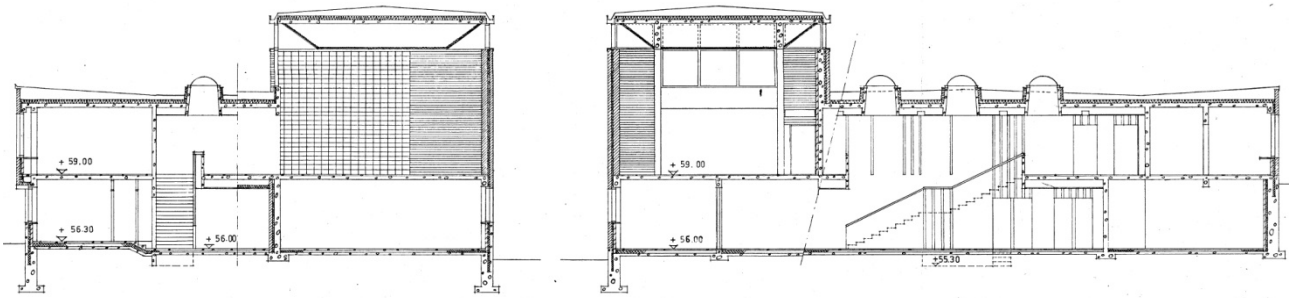
Leikkaukset valtuustosalista ja pääportaikosta. Vasemmalla näkyy toisen kerroksen ulkoseinän rakenneratkaisu, jossa kantavat pilarit on sisennetty ja ulkoseinään on ollut näin mahdollista sijoittaa nauhaikkuna. Nauhaikkunat ovat kunnanvirasto-osassa itään ja länteen. Valtuustosalissa on yläikkunat, valontuloa on pehmennetty säleillä.

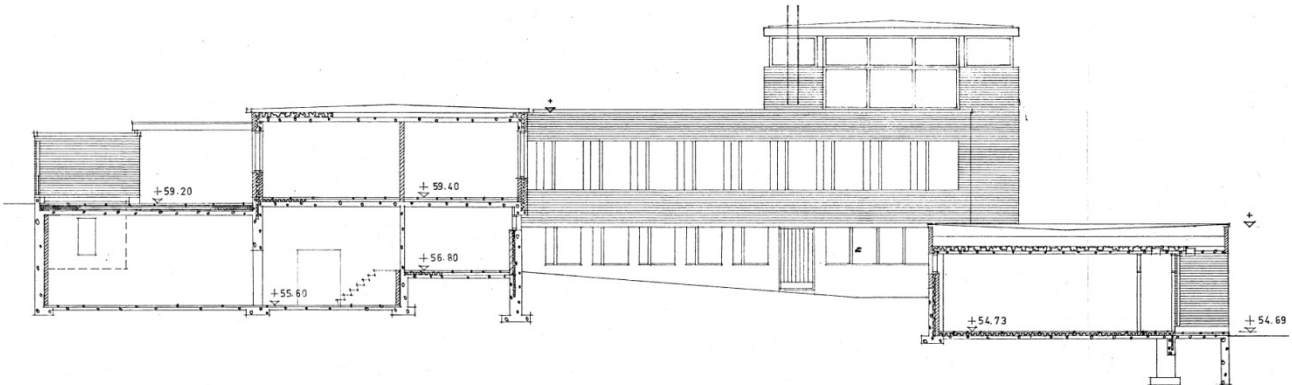
Leikkaus itään päin. Vasemmalla asunto-osa ja oikealla apteekki. Kunnanvirasto-osan nauhaikkunaa viherpihan suuntaan.

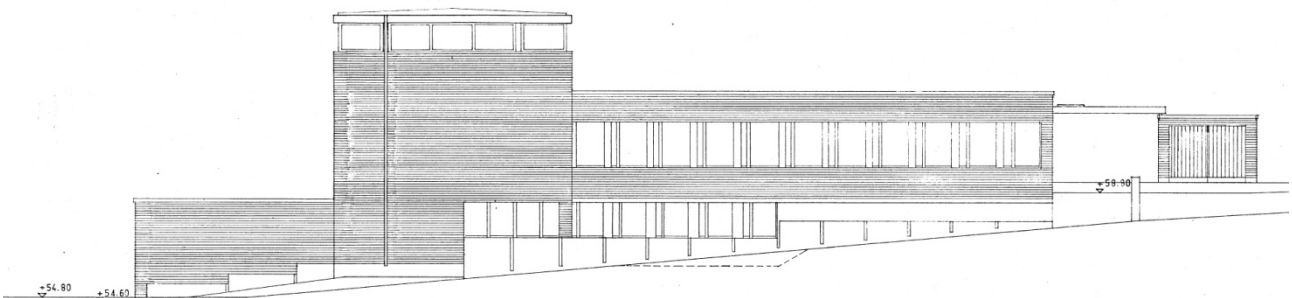
Julkisivu Oilaantielle. Rakennusmassa on porrastettu ja sovitettu rinteeseen. Toisen kerroksen nauhaikkuna itään päin.

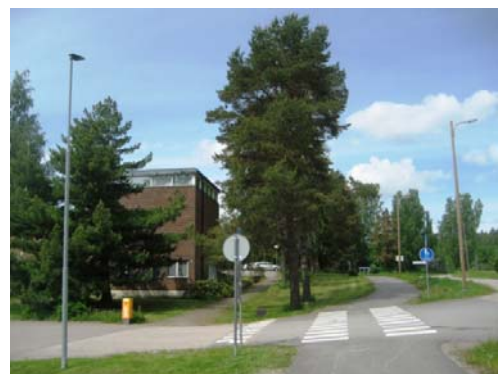
Kunnantalon valtuustosaliosa on Ilmoonintien ja Siipoon tien kulmauksessa.
