## *Koonti kulttuuriympäristöselvityksistä*

L12 NUMMEN KEVYEN LIIKENTEN VÄYLÄ

## Rakennetun kulttuuriympäristön selvitys

## RAKENNETUN KULTTUURIYMPÄRISTÖN SELVITYS 2011

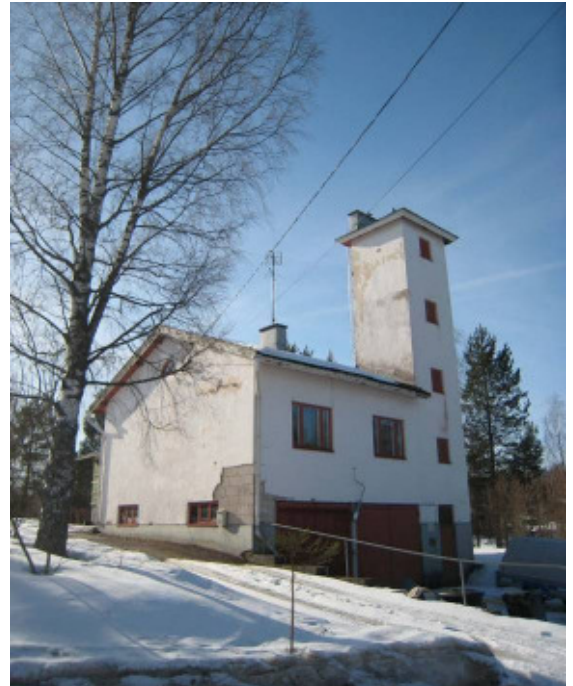
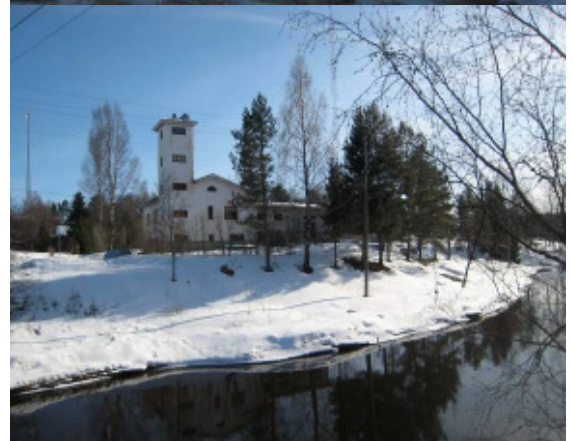
## 438-1-1 paloasema

Nummenjoen sillan viereen on tyyliltään niukan klassisistinen, 1951 rakennettu paloasema. Rakennus muodostaa tärkeän maamerkin kyläkuvassa.

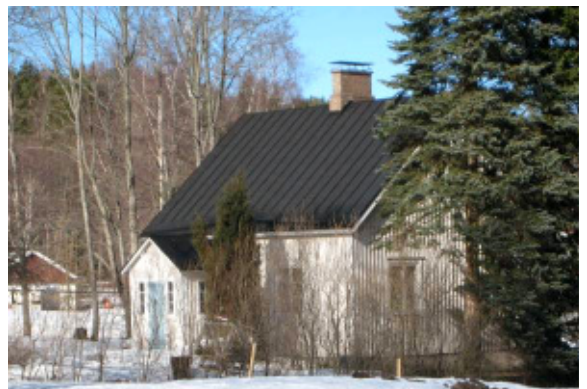
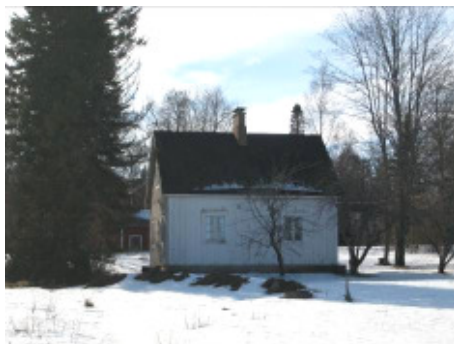
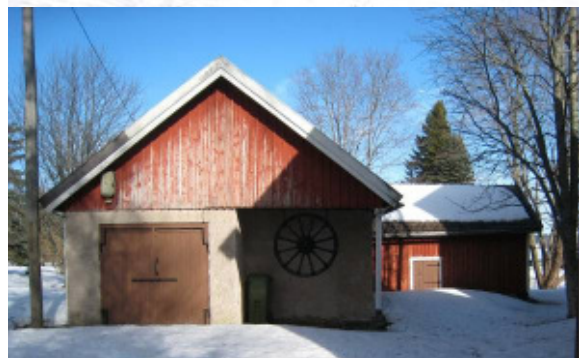
438-1-29

Ylhäisten tilan pohjoispuolisen peltoaukean keskellä on 1920-30-luvun vaihteen asuinrakennus. Jyrkkälappeinen asuinrakennus on pystyrimavuorattu. Pihapiirissä on hirsi-/lautarakenteinen liiteri- ja saunarakennus.

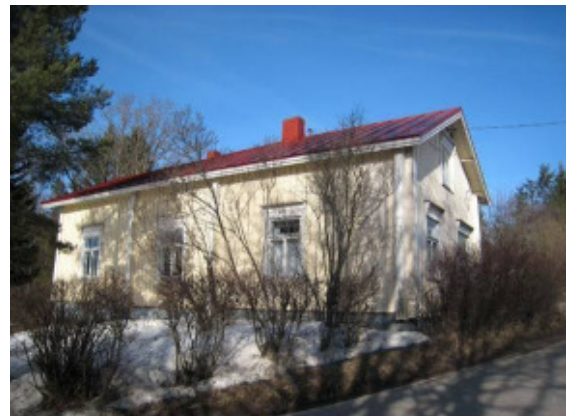
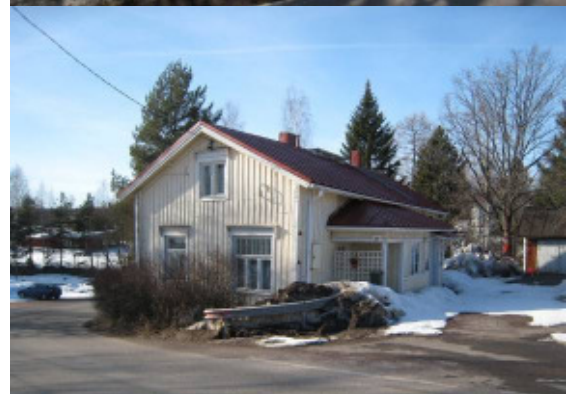
### 438-1-112 Sjögrenin talo

Maantien mutkassa, jyrkässä mäessä oleva satulakattoinen, pitkänurkkainen ns. Sjögrenin talo on 1800-luvulta.

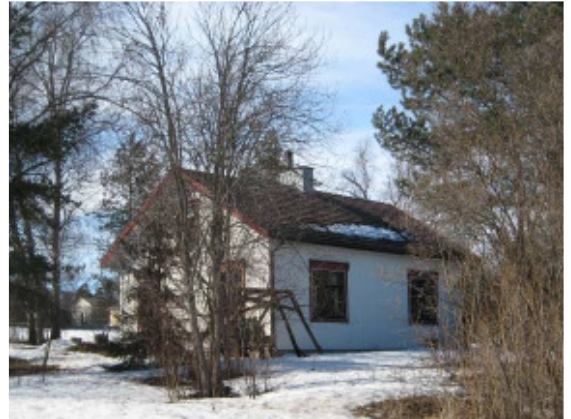
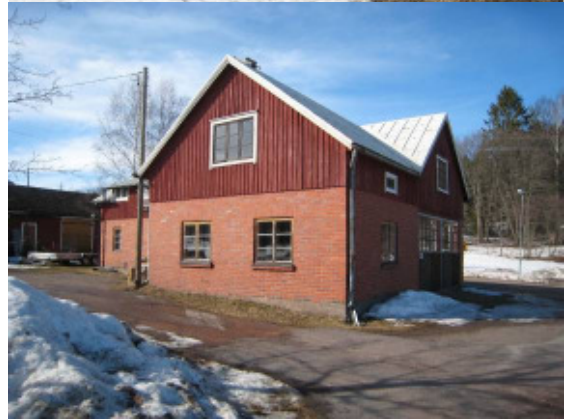
## 438-1-143 Alhainen

vanhan hautausmaan itäpuolella suurehkolla tontilla sijaitseva puolitoistakerroksinen, lohkokiviperustukselle (osittain betoni) pystytetty talo on rakennettu 1900-luvun alussa. T-mallisisia ikkunoissa on korostetut otsalaudat, katteena on sementtitiili. Rakennuksen ilme on muuttunut 1970-luvun korjauksissa, jolloin mm ikkunat ja vuoraus uusittiin.

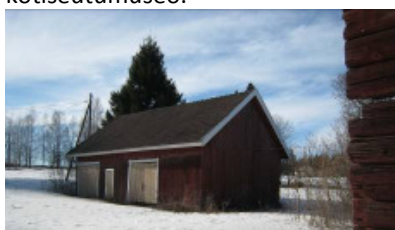
Sireenien ympäröimän Ylhäisten asuintalo valmistui 1772. Se on komea satulakattoinen, kaksikerroksinen, pitkänurkkainen hirsirakennus. Pihapiiriin kuuluvat vuoraamaton, punamullattu poskiaitta, hirsinen sauna ja liiteri. Asuinrakennuksessa toimii Nummen kotiseutumuseo.

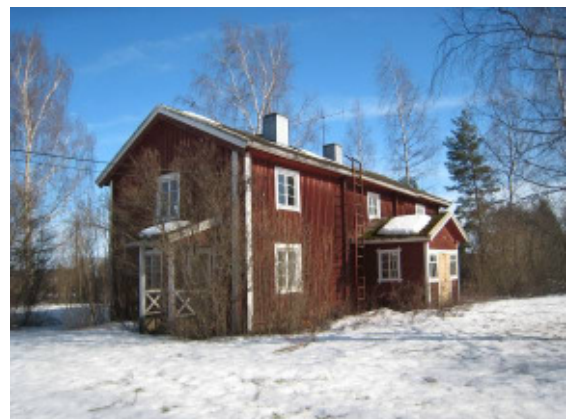
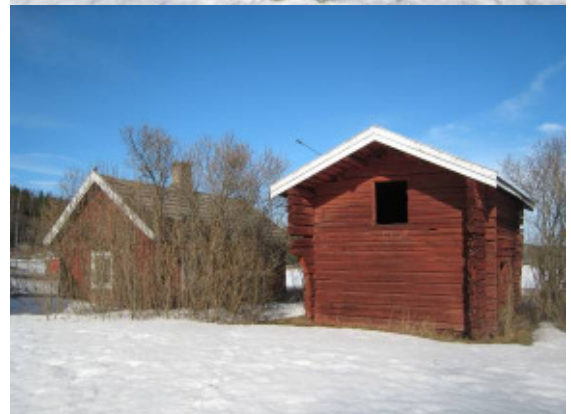
**438-5-4 Ylhäinen**

Tilan talouskeskus on tienristeyksessä vanhan hautausmaan lähellä. Ylhäinen oli seurakunnan lukkarin virkatalo vuodet 1771-1969, ensimmäisenä haltijanaan ja myös nykyisen päärakennuksen rakennuttajana Johan Ilmonius (1714-1792).

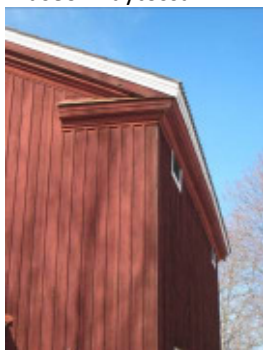
Viljamaksiinin rakentamisesta kirkonmäelle päätettiin 1754. Toinen aitta valmistui 1850. Vanhempi makasiini on pitkänurkkainen hirsirakennus, uudempi lyhytnurkkainen. Hyvin säilyneet tyyllisiä yksityiskohtia sisältävät rakennukset ovat nykyään museon käytössä.

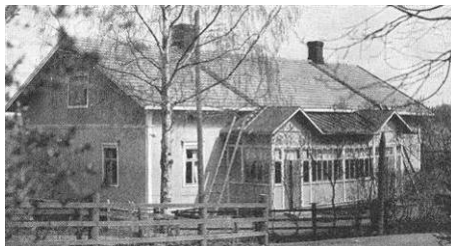
Kihin lyhytnurkkainen, peiterimavuorattu asuinrakennus on vuodelta 1901. Rakennus oli vuoden 1987 inventoinnin aikaan sininen, julkisivuja on kunnostettu ja rakennus on myöhemmin saanut keltaisen värityksen. Pihapiirissä on mm auto- ja traktoritalli sekä pieni saunarakennus.

Kuva Suomen maatilat 1931. Kuvassa näkyvä kaksoiskuisti on myöhemmin purettu.

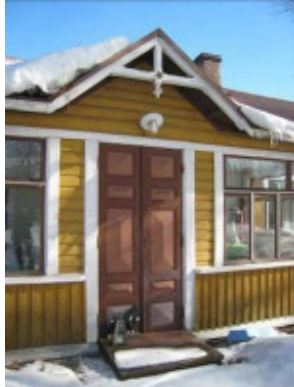
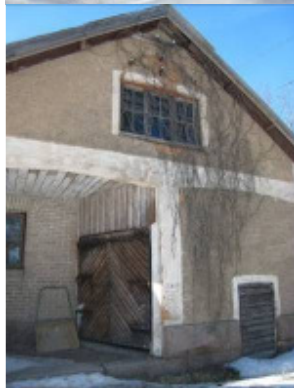
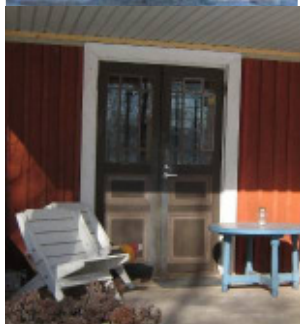
## 440-5-17 Nupunen

Nupunen on yksi Oinolan viidestä keskiaikaisesta kantatilasta ja sijoittuu edelleen Kihin ja Ansepän tilan kanssa tiiviinä rykelmänä kylän vanhalle tonttimaalle. Tilakeskus sijoittuu vanhan maantien länsipuolelle, aivan tien reunaan kiinni. Sen asuinrakennus valmistui 1900. Tienvarren klassistisin detaljein koristettu sivurakennus lienee päärakennusta iäkkäämpi. Pihaa rajaa pohjoiseen sementtitiilinen, satulakattoinen navetta (1912). Pihapiiriin liittyy koemaa vanhaa pihapuustoa, mm suurikokoisia lehtikuusia ja puutarha.

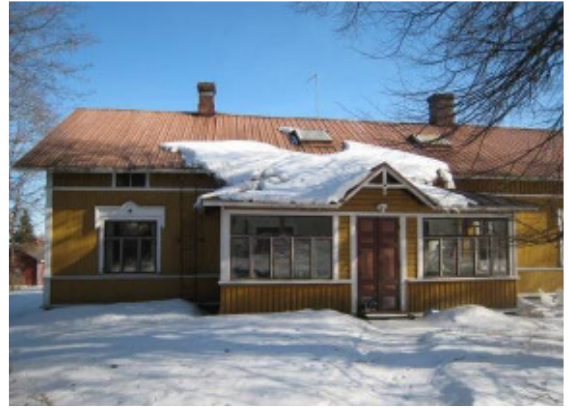
päärakennus vuodelta 1900

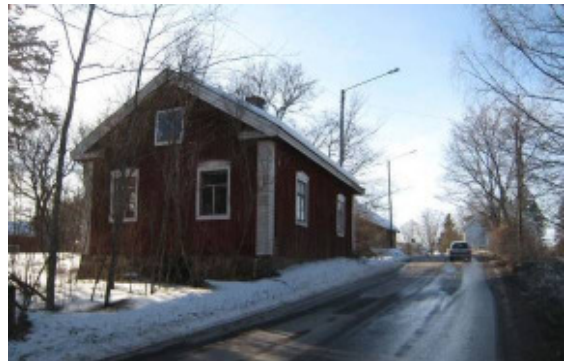
klassistinen asuinrakennus tien laidassa

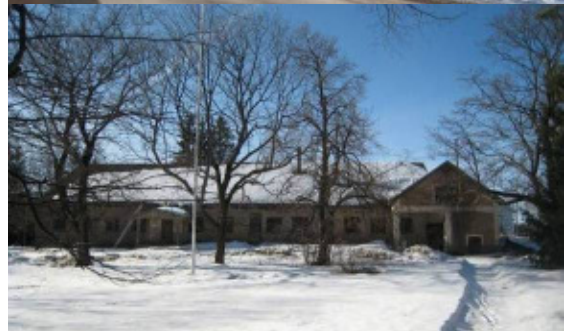
sementtitiilinen navetta vuodelta 1912

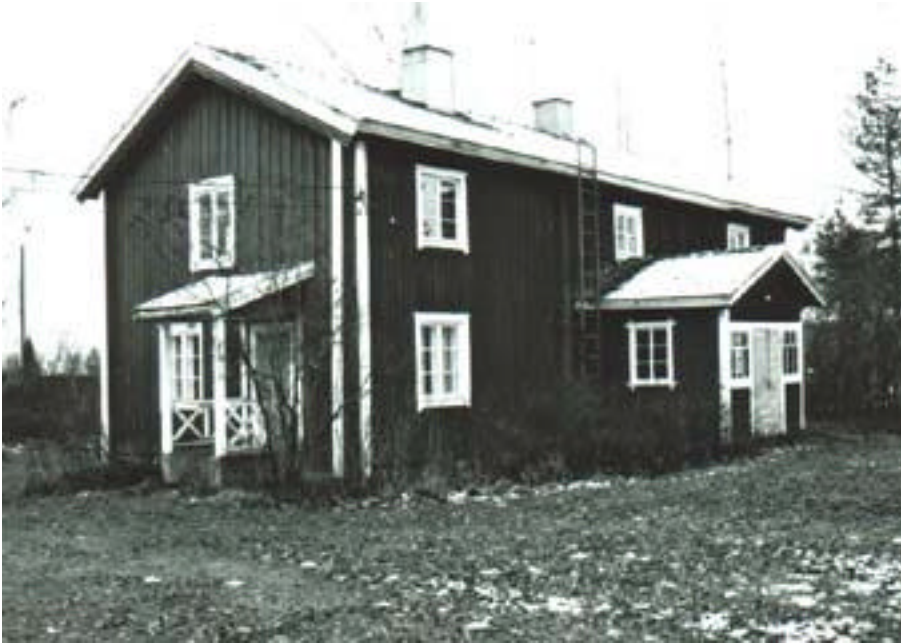
Kuva 91. Ylhäisten päärakennus luoteesta. Henrik Wager 2003.

Komean kaksikerroksisen päärakennuksen kuusiruutuiset ikkunat vaikuttavat alkuperäisiltä. Toisen kerroksen ikkunat ovat hieman korkeammat. Talossa on umpikuisti. Pihapiirissä on talli-/liiterirakennus, hirsinen sauna sekä aitta ja maakellari. Nummentien itäpuolella on suurikokoinen, hirsinen aitta/riihi sekä pienempi liiteri-/tallirakennus. Ne ovat ilmeisesti kuuluneet Ylhäiselle.

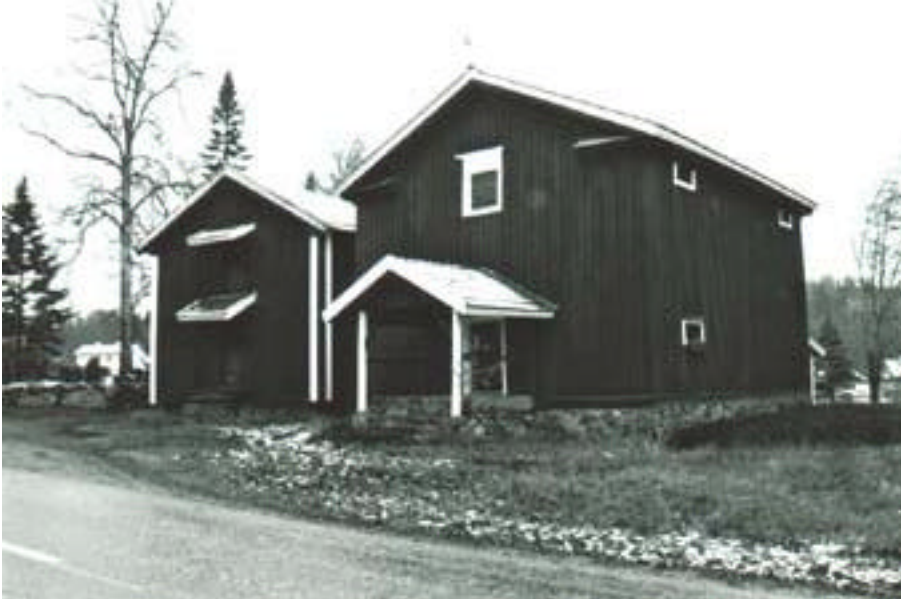
Vanhempi makasiini on pystytetty luonnonkiviperustukselle, varsinaista makasiinia kapeamman hirsikehikon päälle. Uudemman makasiinin kuistissa, ovesa ja voimakkaissa räystäslinjoissa on empireen palautuvaa ilmettä. Uudemmassa makasiinissa on lisäksi komea, luonnonkivistä ladottu porras. Makasiinit sijaitsivat lähes kiinni vanhassa hautausmaassa.

Kuva 92. Lainajyvästöt lounaasta. Etummaisena uudempi, 1800-luvun puolivälissä rakennettu viljamakasiini. Henri Wager 2003.

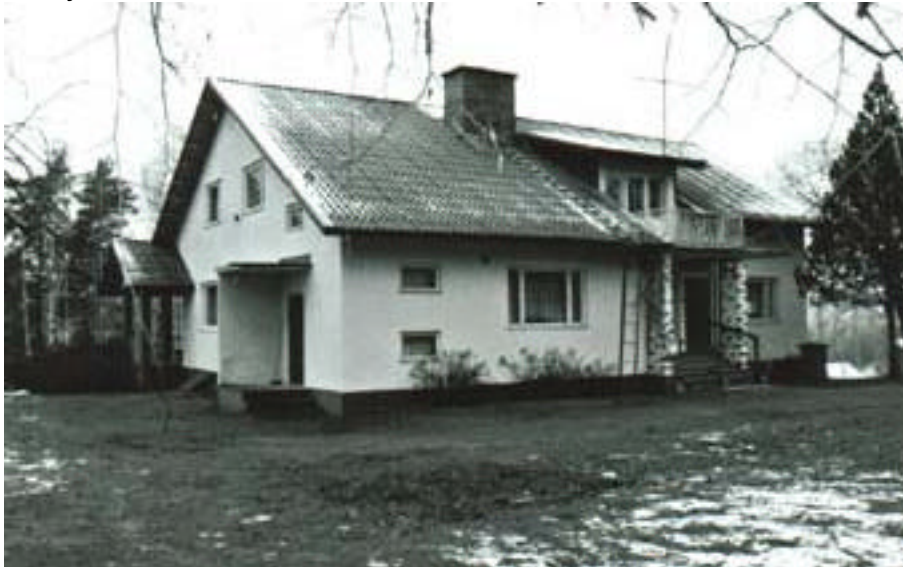
Suurehko, kaksikerroksinen, rapattu pappila rakennettiin 1953 rakennustoimisto Heikki Siikosen laatimien suunnitelmien mukaan. Niukkaa ja asiallista arkkitehtuuria noudattavassa rakennuksessa on 1950-luvun arkkitehtuurille tyypillisiä detaljeja, kuten liuskekiven käyttö sisäänkäynnin portaissa sekä osittain seinäpinnoissa.<sup>99</sup> Kirkkoherranvirastona oleva pappila sijaitsee maisemallisesti näkyvällä paikalla kirkonmäellä. Pappilalta avautuu näkymä Pitkäjärvelle.

Kuva 93. Pappila kaakosta. Henrik Wager 2003.

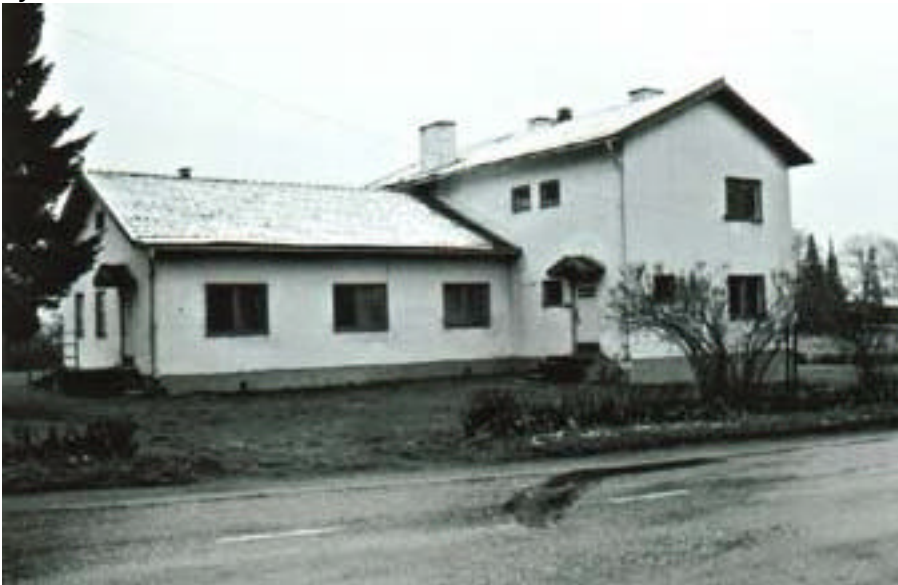
Kirkon itäpuolella sijaitseva, rapattu, osittain yksi- ja kaksikerroksinen terveystalo valmistui 1950. Se rakennettiin Mannerheimin lastensuojeluliitolta tilattujen tyyppipiirustusten (Linnasalmi TT 2) mukaan. Piirustuksia sai tilata 6 000 mk:n hintaan. Työpiirustukset laati arkkitehtitoimisto Linnasalmi 1947 ja päätös rakentamisesta tehtiin 1948. Yksikerroksiseen siipeen sijoitettiin neuvola ja kaksikerroksiseen osaan asunnot terveydenhoitajalle, kätilölle ja kodinhoitajalle. Talossa oli myös tilapäinen asunto esim. vahtimestarille tai vierailijoille. Kellarikerroksessa oli sauna. Pihalle oli erillinen Uudenmaan läänin maanviljelysseuran 1950 –laatima puutarhasuunnitelma. Nykyisin lähes avointa pihaa kiertää matalaksi leikattu pensasaita. Lähes neljän miljoonan markan kokonaiskustannuksista kunta maksoi lähes 2,5 miljoonaa, Mannerheim-liiton Nummen osasto 1,2 miljoonaa ja Suomen huolto 300 000 markkaa.<sup>100</sup> (Ruotsalaisen kummikunta Landshammarin osuus?)

Seurakunnan omistuksessa oleva niukkaa ja asiallista 1950-luvun arkkitehtuuria edustava terveystalo on ollut tyhjiillään kolme vuotta. Alkuperäisellään säilynyt rakennus vaikuttaa hyväkuntoiselta.

Kuva 94. Terveystalo lännestä. Yksikerroksisessa osassa sijaitsi neuvola. Henrik Wager 2003.

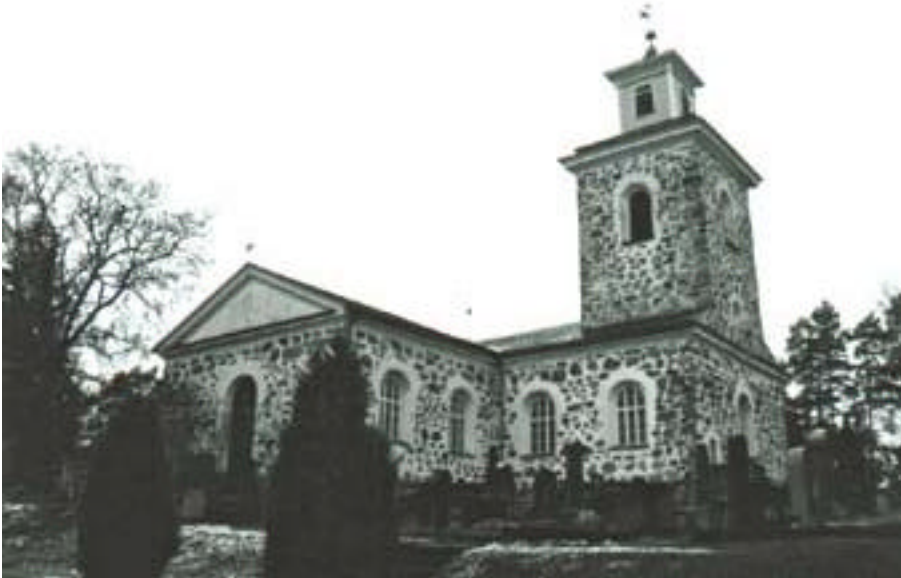
Nummen kirkonkylää maamerkin tavoin hallitseva kirkko sijaitsee kylämäen laella, Pitkäjärvelle viettävän rinteiden päällä. Päätös uuden kirkon rakentamisesta tehtiin 1803. Piirustukset laadittiin Tukholman yli-intendentin konttorissa 1807, mutta Suomen sodan aiheuttaman viivästyksen vuoksi kirkko valmistui 1822.

Kuva 95. Kirkko kaakosta. Henrik Wager 2003.

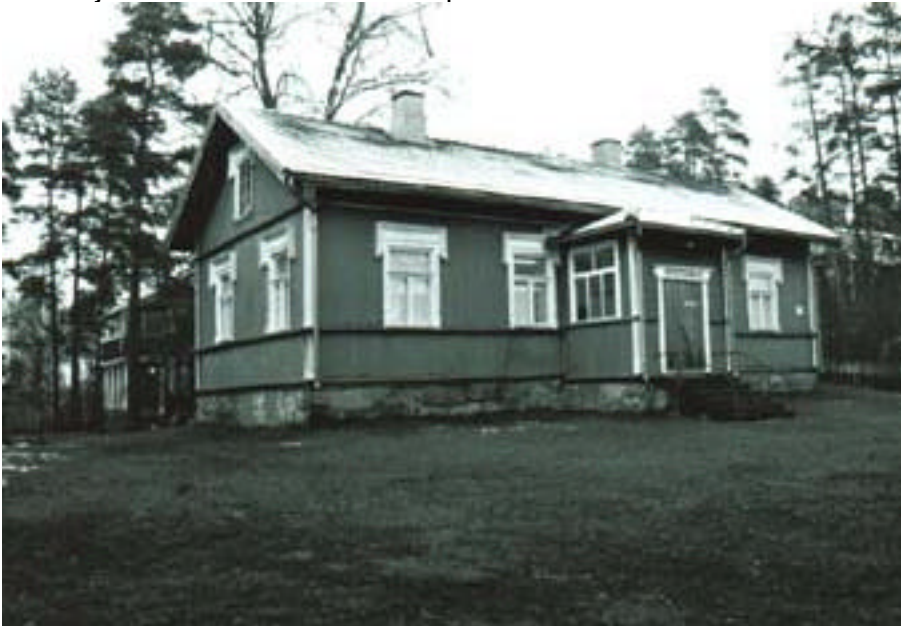
Nykyisin kansalaisopiston käytössä oleva rakennus siirrettiin nykyiselle paikalleen kirkon pohjoispuolelle 1896, jolloin vuonna 1847 valmistunutta rakennusta korotettiin ja pidennettiin. Syynä tähän oli laajentuneen kunnanhallituksen tarve entistä parempiin toimitiloihin. Rakennukseen tehtiin myös tilat kättilölle. Rakennusta on sittemmin uusittu. Osa T-ikkunoista on uusittu ja osa lienee 1800-luvun lopusta.<sup>102</sup>

Kuva 96. Entinen pitäjäntupa etelästä. Henrik Wager 2003.

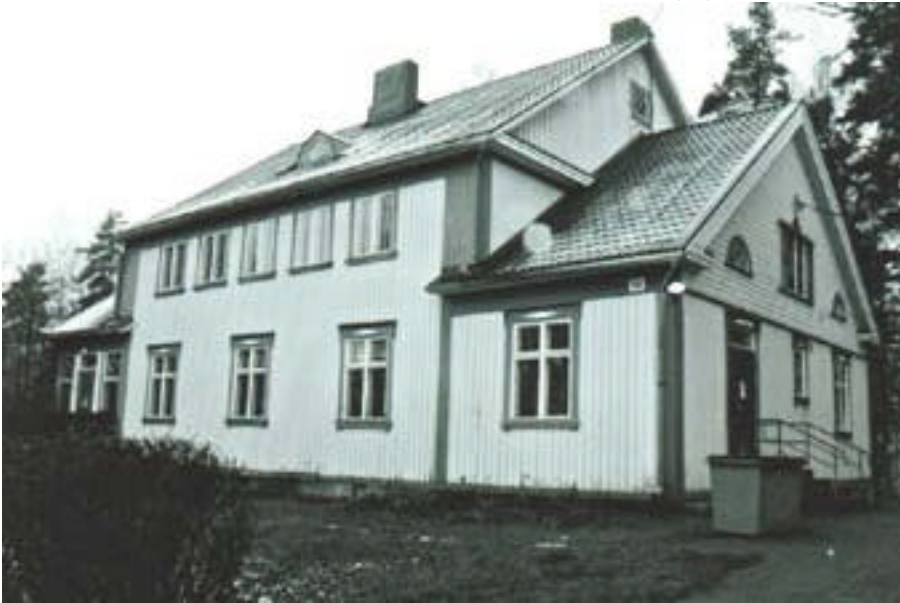
Pohjoisjulkisivussa ollut portaikko on purettu, mutta umpikuisti, jossa on suorakaiteenmuotoiset, mosaiikkimaiset ikkunat, on jäljellä. Kuistin päällä on parveke.<sup>103</sup>

Kuva 97. Entinen apteekki kaakosta. Henrik Wager 2003.

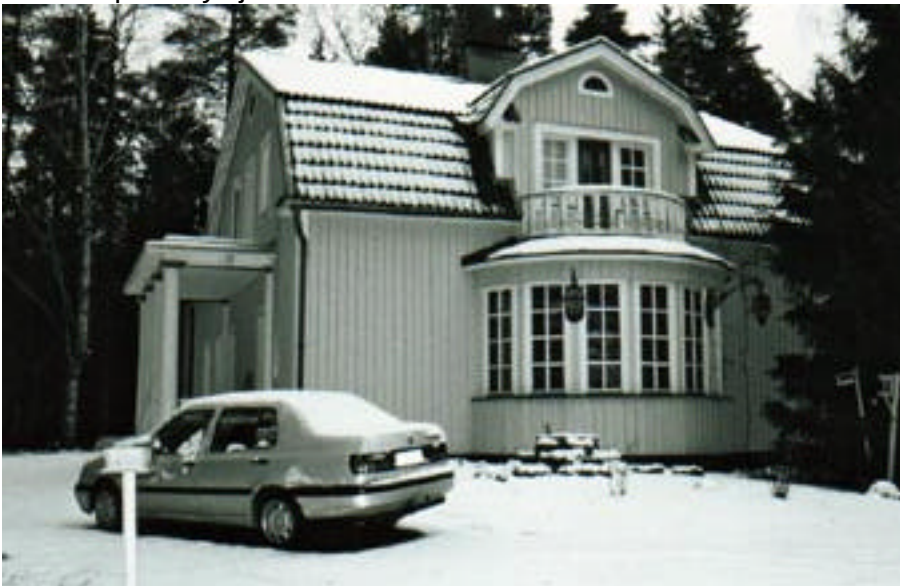
Helsinkiläisen apteekkari Virtasen 1930 rakennuttama kaksikerroksinen, mansardikattoinen suurehko huvila sijaitsee Pitkäjärvestä nousevan jyrkän rinteiden laella. Osa rakennuksen perustuksista on kuulunut paikalla aiemmin olleeseen, muistitiedon mukaan 1910-rakennettuun taloon, joka tuhoutui tulipalossa. Pihapiirissä on sauna- ja navettarakennus, jossa asui 1940-luvulla siirtolaisia. Järven puoleisella pitkäjulkisivulla on altaanikuisti. Rakennuksen kahdeksan- ja kuusiruutuiset ikkunat on uusittu vanhan mallisina. Rakennus on peruskorjattu 1960-1970- ja 1980-luvulla. Viimeisen peruskorjauksen yhteydessä rakennusta on laajennettu pohjoisessa ja mm. lämpöeristys ja ulkovuoraus on uusittu.<sup>104</sup>

Kuva 98. Kesätupa etelästä. Henrik Wager 2003.

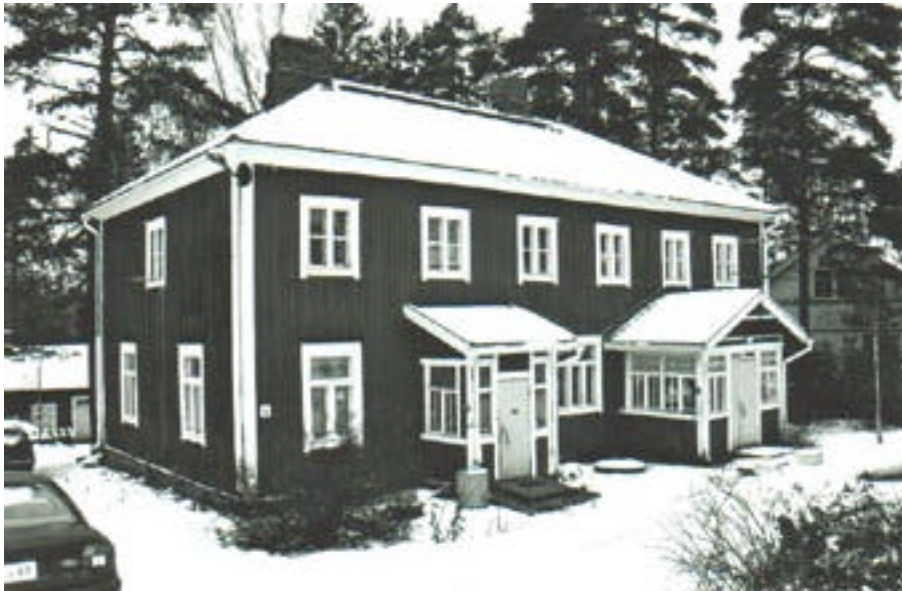
Kuntaan perustettiin kunnanlääkärin virka 1921. Kaksikerroksisen, aumakattoisen klassistisia piirteitä sisältävän rakennuksen suunnitteli 1922 rakennusmestari Heikki Siikonen, jonka toimiston suunnitelmien mukaan myös pappila rakennettiin 30 vuotta myöhemmin. Siikonen vastasi myös Tavolan kansakoulun laajennuksen suunnitelmista. Lisäksi Siikonen oli tunnettu maaseudun rakennusten rakennusoppaiden kirjoittaja 1920-luvulla. Vastaanottotilat sijoitettiin ensimmäiseen kerrokseen.

Rakennuksen itäjulkisivulla on kaksi lasikuistein varustettua sisäänkäyntiä ja länsipuolella altaanikuisti, jonka päällä oleva parveke on lasitettu myöhemmin. Ensimmäisessä kerroksessa on T-ikkunat, jotka piirustusten mukaan oli tarkoitus toteuttaa kuusiruutuisina ja toisessa kerroksessa pienemmät neliruutuiset ikkunat. Ikkunat ovat alkuperäiset. Ullakon pienet frontonimaiset ikkuna-avaukset katossa on ummistettu. Pihapiirissä on samanikäinen talousrakennus.<sup>105</sup>

Kuva 99. Entinen kunnanlääkärin talo idästä. Henrik Wager 2003.

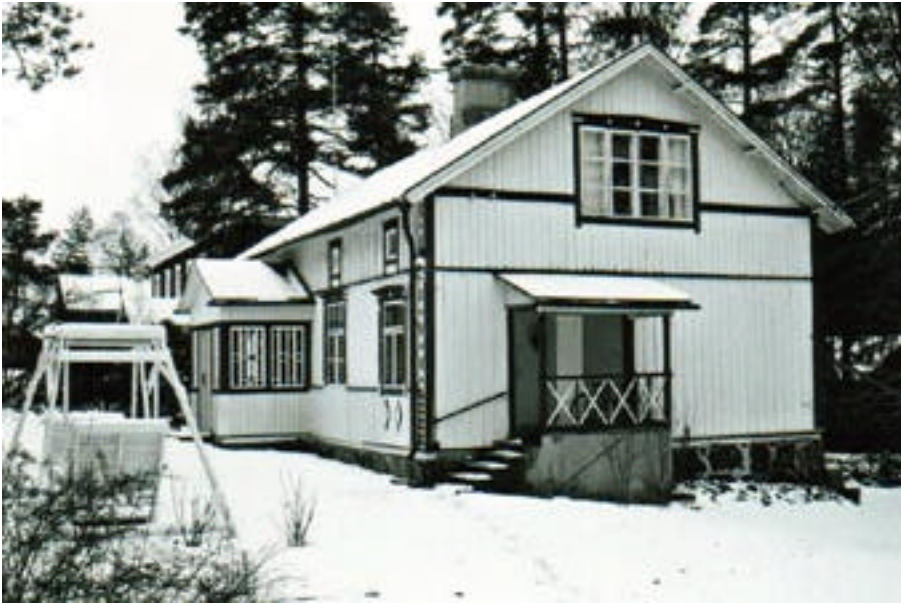
Todennäköisesti 1800-1900-lukujen vaihteesta olevaa rakennusta on laajennettu rankarakenteisena pohjoiseen 1920-luvulla. Ensimmäisen kerroksen T-ikkunat ovat alkuperäiset, mutta toisen kerroksen 12-ruutuinen ikkuna on laajennusten aikainen. Itäjulkisivussa on kaunis lasikuisti. Pohjoispäädyssä oleva betonista valettu kuisti on rakennettu myöhemmin. Pihapiirissä oleva talli- ja saunarakennus lienee samanikäinen päärakennuksen kanssa.

Sekä entinen kunnanlääkärin että nimismiehen talo ovat asuinkäytössä. Ulkoasultaan ne ovat säilyttäneet hyvin alkuperäisen asunsa.

Kuva 100. Entinen nimismiehen talo pohjoisesta. Henrik Wager 2003.

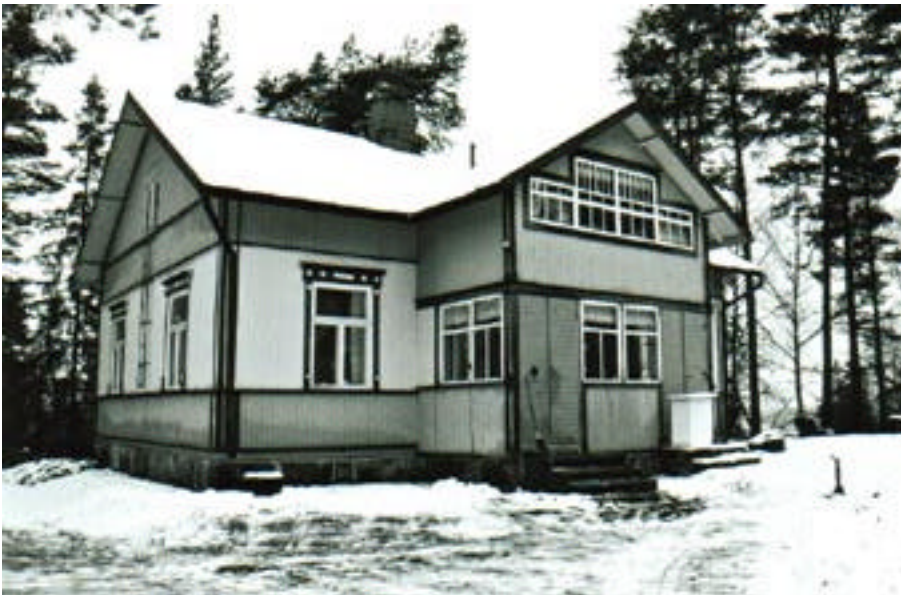
Nimismiehen talon itäpuolella, korkeahkon mäen laella sijaitseva kaksikerroksinen rakennus on rakennettu rakennus- ja huonerekisterin mukaan 1904. Se rakennettiin muistitiedon mukaan Leppäkorvessa sijainneen Linnun tilan syytinkirakennukseksi. Lohkokiviperustuksella olevan, pystyponttivuoratun rakennuksen T-ikkunat ovat alkuperäisellään. Asuinrakennuksena oleva talo on säilyttänyt hyvin 1900-luvun alun ulkoasunsa. Pihapiirissä oleva liiteri- ja tallirakennus lienee samanikäinen.<sup>106</sup>

Kuva 101. Tyynelä idästä. Henrik Wager 2003.

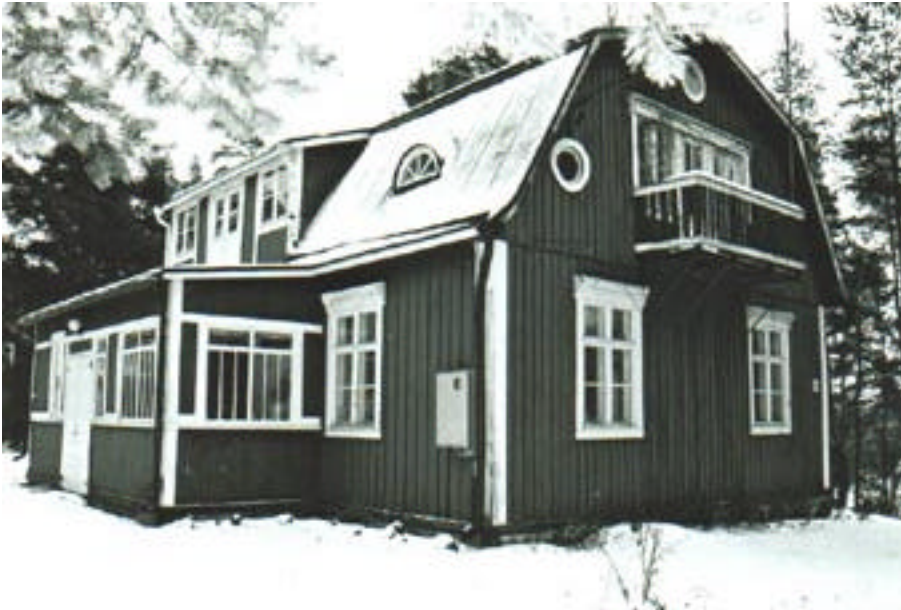
Tyynelän eteläpuolella oleva kaksikerroksinen, suurehko, mansardikattoinen talo on rakennettu 1920-luvulla. Huvilamainen rakennus on tilapäiskäytössä. Se on ulkoasultaan alkuperäisellään. Lohkokiviperustuksella olevan talon neljä- ja kuusiruutuiset ikkunat ovat alkuperäiset. Pohjoisjulkisivun frontonista avautuu parveke. Pihapiirissä on kaksi hirs- ja lautarakenteista ulkorakennusta.

Kuva 102. Päävärinne lännestä. Henrik Wager 2003.

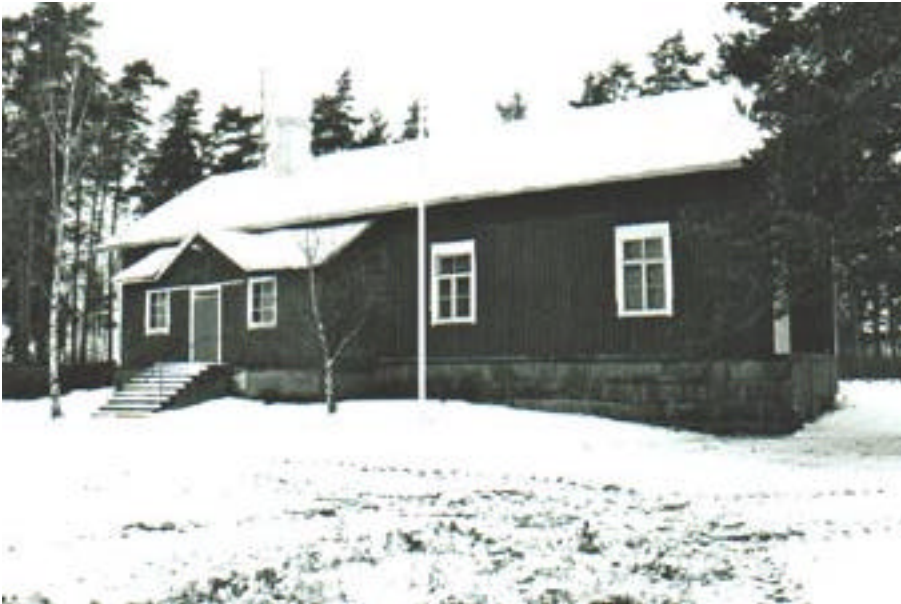
Tyynelän itäpuolella sijaitseva työväentalo (nyk. seuratalo) on rakennettu 1907, kaksi vuotta Nummen ensimmäisen työväenyhdistyksen perustamisen jälkeen. Lohkokivi-perustuksella olevan suurikokoisen, arkkitehtonisesti pelkistetyn rakennuksen kuusiruutuiset ikkunat ovat alkuperäisellään. Kuistia on laajennettu länteen ja sen alkuperäiset 16-ruutuiset ikkunat on vaihdettu kuusiruutuisiin ja frontonit on purettu.<sup>107</sup>

Kuva 103. Työväentalo etelästä. Henrik Wager 2003.

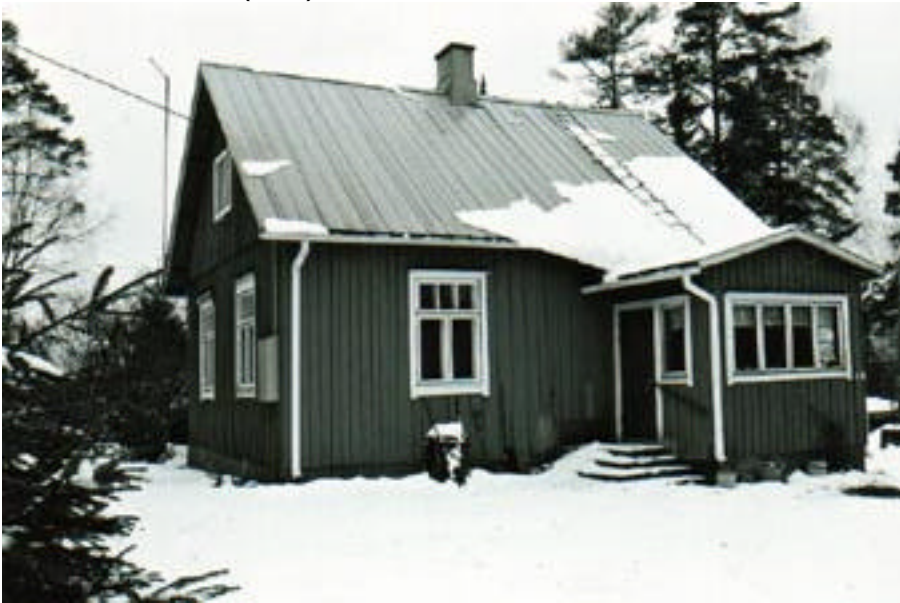
Puolitoistakerroksinen, 1926 rakennettu omakotitalo sijaitsee Karhunpellon uudelle omakoti- ja rivitaloasuinalueelle johtavan tien risteyksessä. Talon ulkoasu on alkuperäisellään. T-ikkunoiden yläosa on kolmiruutuinen. Yhdessä rakennusten 25 ja 26 kanssa se muodostaa kirkonkylän vanhemman asuinrakentamisen rajan pohjoisessa. Talon pihapiirissä on samanikäinen pieni sauna- ja liiterirakennus. Rakennukset ovat hyväkuntoiset ja asuinkäytössä.

Kuva 104. Nummen kirkonkylän vanhempaan rakennuskantaan kuuluva asuinrakennus. Idästä. Henrik Wager 2003.

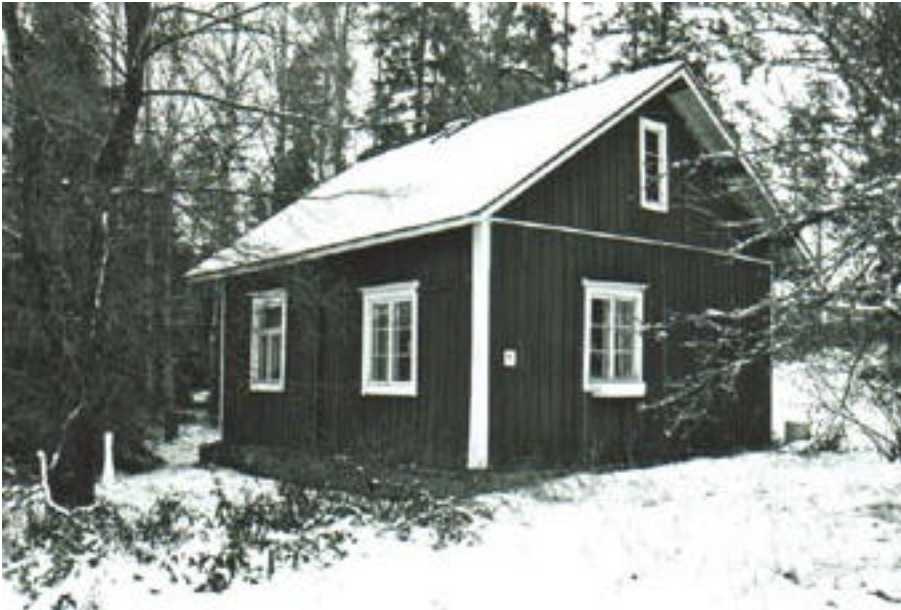
Ulkoasultaan alkuperäisellään oleva entinen mäkitupa on rakennettu 1920-luvulla. Vapaa-ajanasantona oleva puolitoistakerroksinen rakennus on hyvässä kunnossa. Luonnonkivi-perustuksella olevan yksikerroksisen talon kuusiruutuiset ikkunat ovat alkuperäiset.

Kuva 105. Nummen kirkonkylässä oleva entinen mäkitupa lounaasta. Henrik Wager 2003.

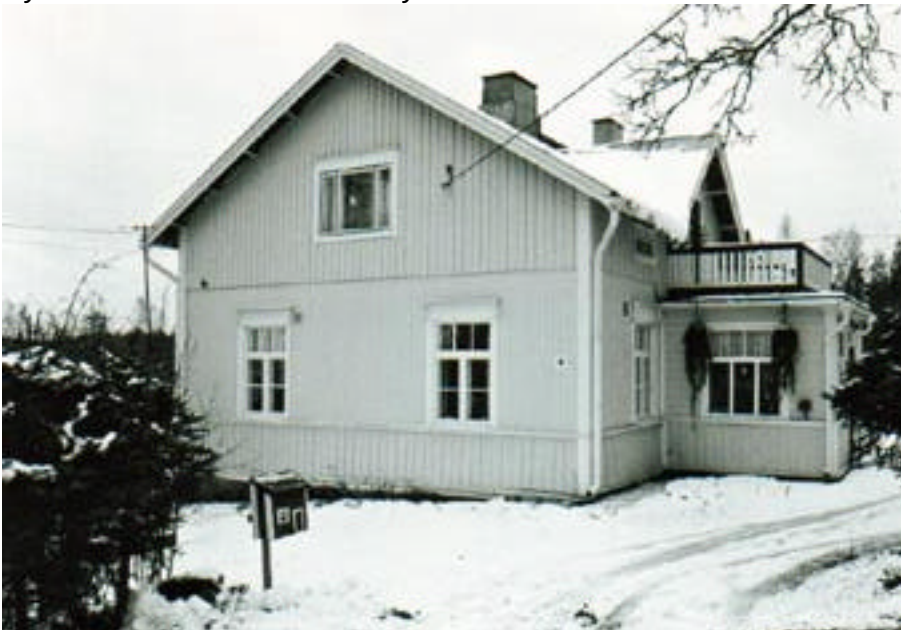
Luonnonkiviperustuksella oleva puolitoistakerroksinen rakennus on rakennettu vuonna 1900, mutta sitä lienee uusittu myöhemmin. Kuisti on sijoitettu poikkipäätyyn, jossa on myös parveke. Hyväkuntoinen talo on asuinkäytössä.

Kuva 106. Suurehko asuinrakennus 1900-luvun alusta. Henrik Wager 2003.

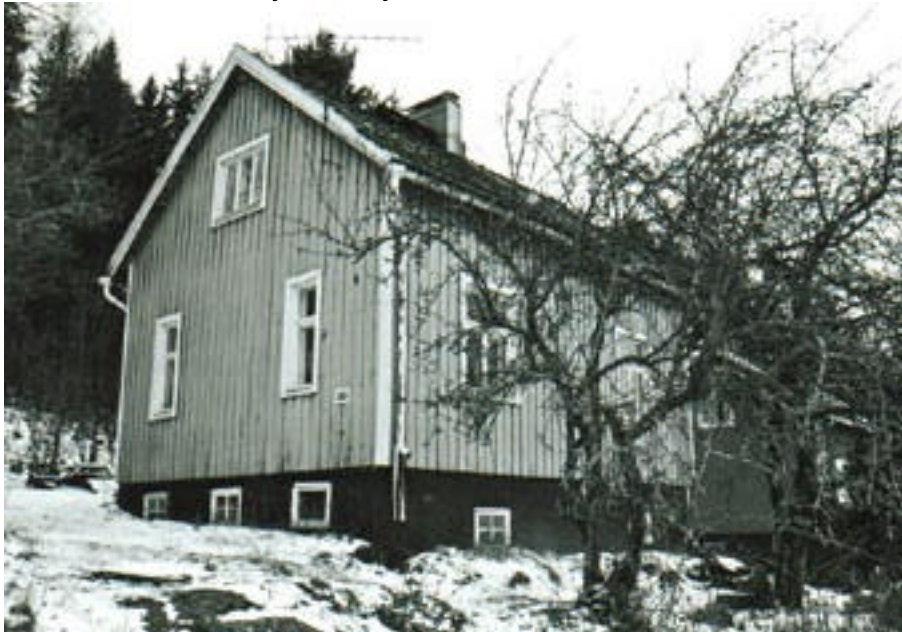
Puolitoistakerroksinen rakennus on rakennus- ja huonerekisteritietojen mukaan rakennettu 1920. Rakennuksen julkisivu ja ikkunat viittaavat tosin 1940-lukuun. Taloa peruskorjataan.

Kuva 107. Lähtelä lounaasta. Henrik Wager 2003.

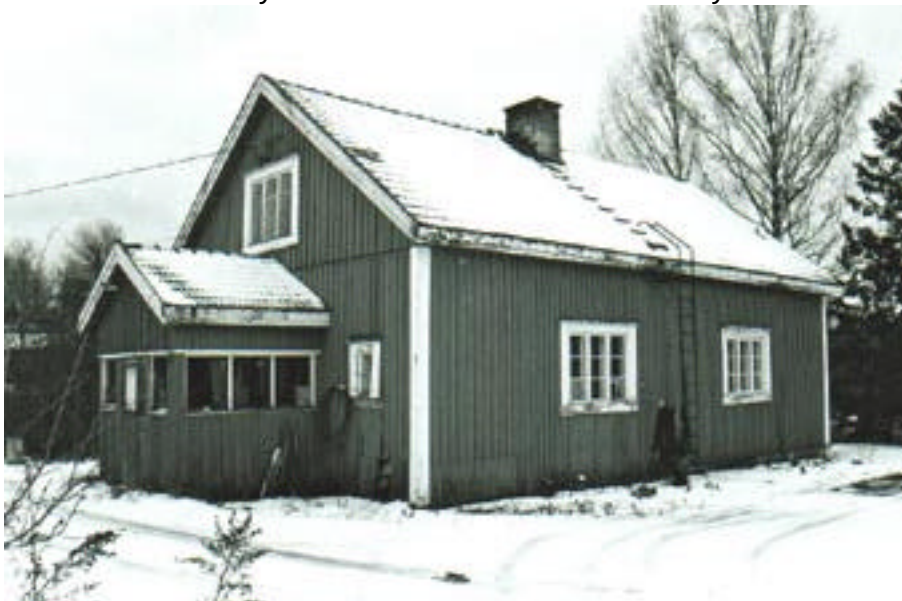
Kauniilla paikalla, Pitkäjärven pohjukassa sijaitseva yksikerroksinen, 1920-1930 lukujen vaihteessa rakennettu talo on alun perin ollut kunnan omistaman Siipoon tilan työntekijöiden asuinrakennus. Rakennuksessa oli kaksi asuntoa, joiden sisäänkäynnit on sijoitettu talon päätyihin. Betoniperustukselle pystytetyn rakennuksen yhdeksänruutuiset ikkunat ovat alkuperäiset. Pihapiirissä olevassa talousrakennuksessa on pieni sementtitiilinen keskiosa, joka on ollut tarkoitettu eläinten pitoon (lantaruuma on jäljellä). Talousrakennus on muuten lautarakenteinen. Hyväkuntoinen rakennus on asuinkäytössä.

Kuva 108. Seppä idästä. Henrik Wager 2003.
