# Lohjan Palvelukeskus

Sisäilma-, rakenne- ja kosteustekninen kuntotutkimus  
4.5.2017

Työnro 31 12513.1

Rkm Timo Ekola

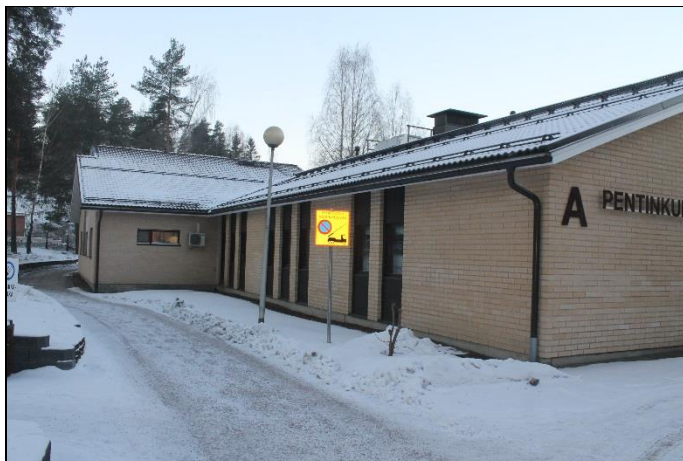
Kuva 3. D-osa pääsisäänkäynnin ja ruokasalin kohdalta kuvattuna  
Rakennuksen vierustalla maanpintojen kaadot ovat melko tasaisia.

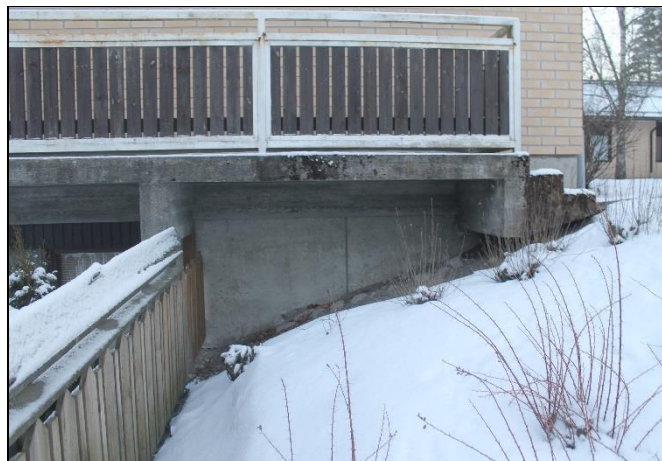
Kuva 4. C-siiven pääty.  
C-osalla etelänpuoleinen rakennuksenosa ja osin pääty on ns. maanpaineiseinäaluetta

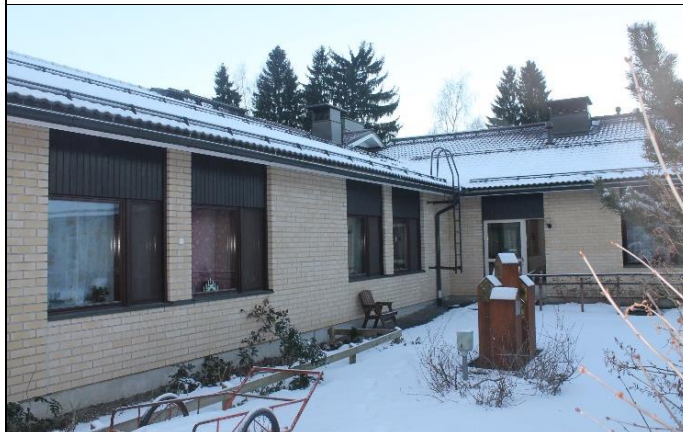
Kuva 5. B ja D-siiven sisäpiha-aluetta  
Maanpinnat ovat tasaisia.

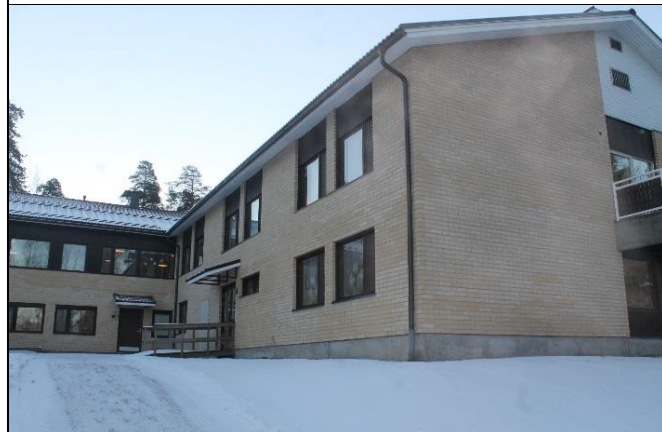
Kuva 6. B-siiven pohjoispääty  
Maanpinnan kaadot ovat rakennuksesta poispäin kaltevina.

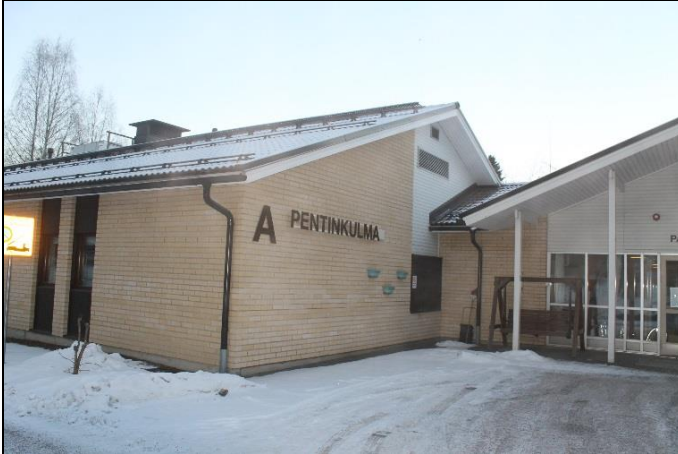
Kuva 13. Yleiskuva rakennuksen julkisivuista (D-osa, ruokasali, eteisaula, pääsisäänkäynti)

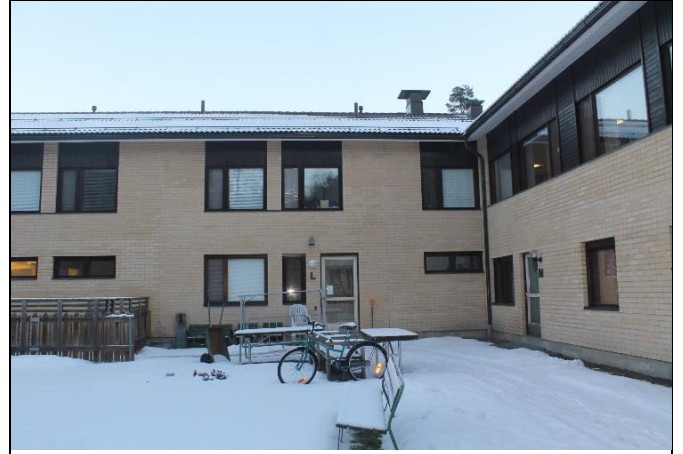
Kuva 14. Yleiskuva rakennuksen julkisivuista (B-osa)

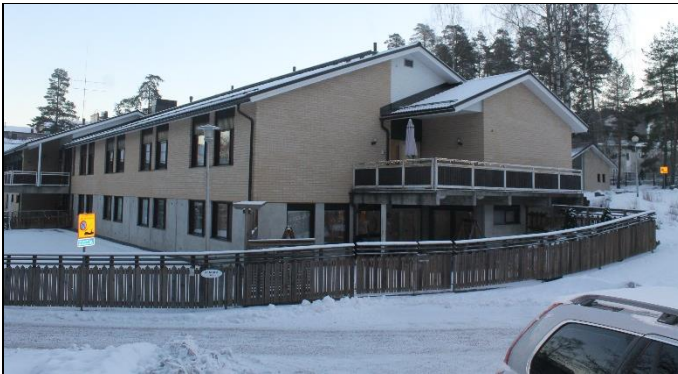
Kuva 15. Yleiskuva rakennuksen julkisivuista (C-osa)

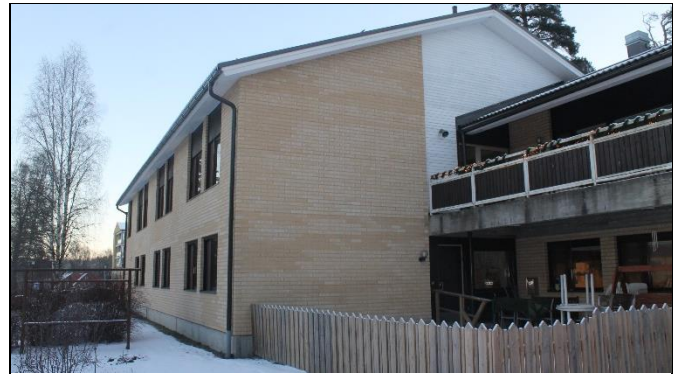
Kuva 16. Yleiskuva rakennuksen julkisivuista (A-osa)

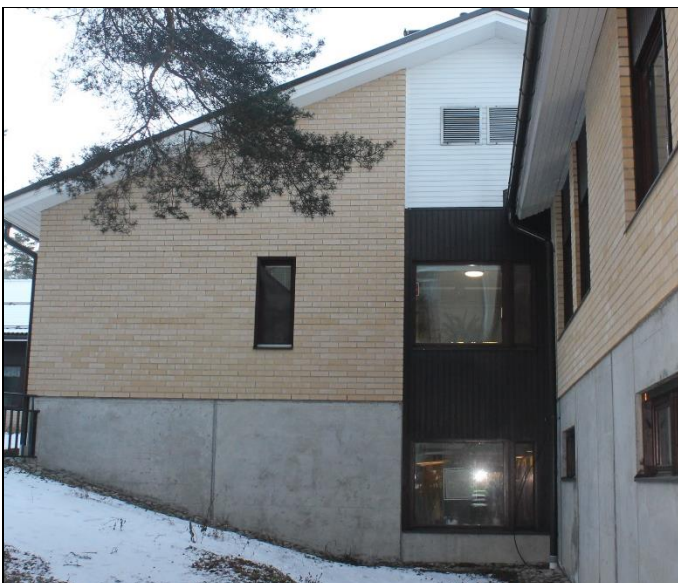
Kuva 17. Yleiskuva rakennuksen julkisivuista (A-osa)

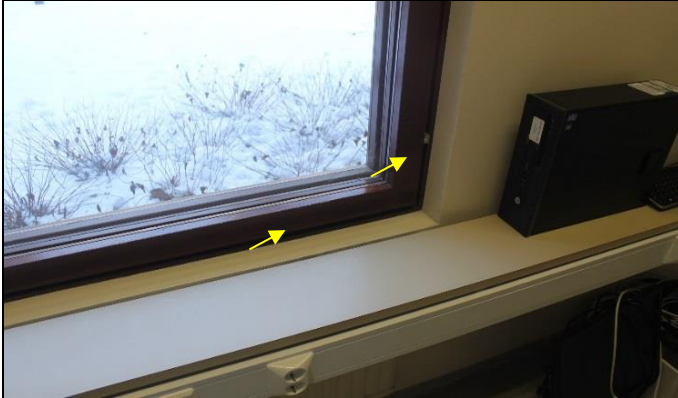
Kuva 33. Ulkoseinän eristetilaan johdettu merkkiainekas sekoittuu sisäilmaan pään ikkunaliittymästä

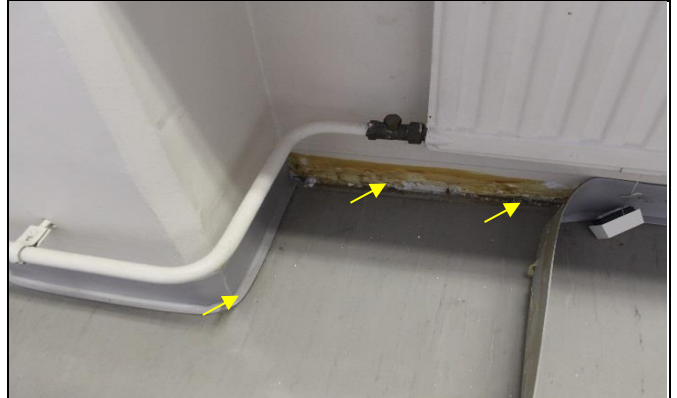
Kuva 34. Ulkoseinän eristetilaan johdettu merkkiainekas sekoittuu sisäilmaan pään lattia- ja pilariliittymästä sekä sisäkuoren lattiaaliittymästä.

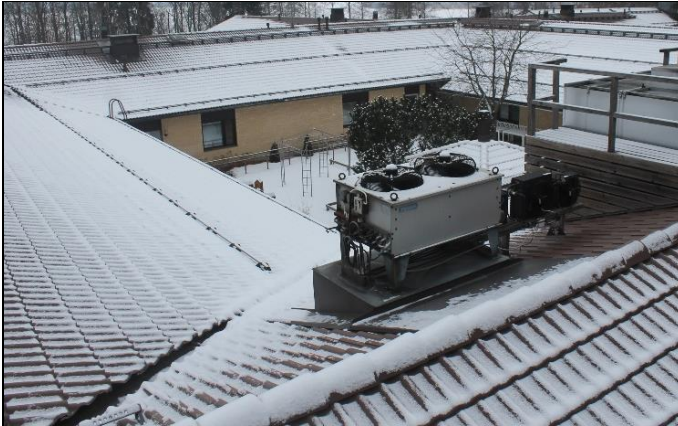
Kuva 37. Yleiskuva vesikatoilta. Vesikate varusteineen on uusittu v 2014.

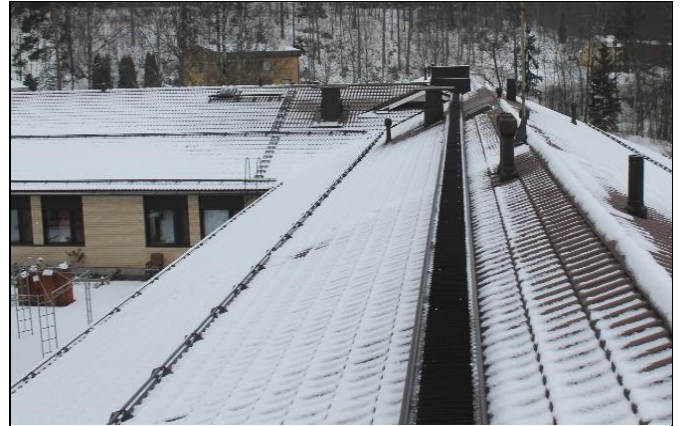
Kuva 38. Yleiskuva vesikatoilta. Yleiskuva vesikatoilta. Vesikate varusteineen on uusittu v 2014.

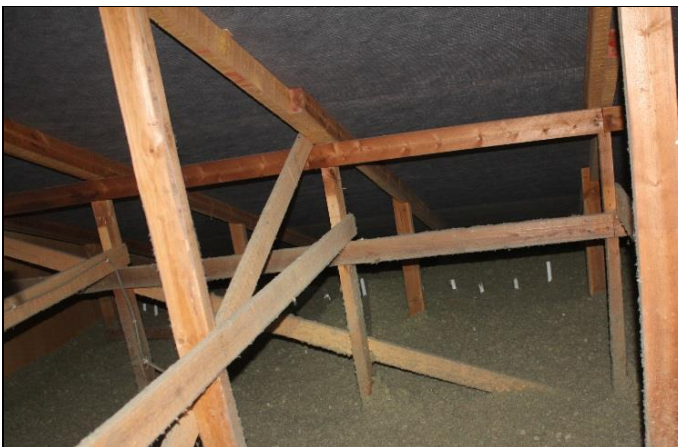
D-osan ja A-osan taitteissa yläpohjassa todettiin kuivaustyön aikaisia imupillejä. Pillien kohdilta yläpohjatilan ilma kulkeutuu onteloihin päin ja mikäli onteloissa on epätiiveyskohtia voi yläpohjatilan kautta tapahtua ilmavuotoja sisätiloihin päin.

Kuva 39. D-osa toimistotilojen päällä. Yläpohjaan on jäänyt kuivaustyön jälkeen imu- / puhalluspillejä ontelolaataston onteloihin.

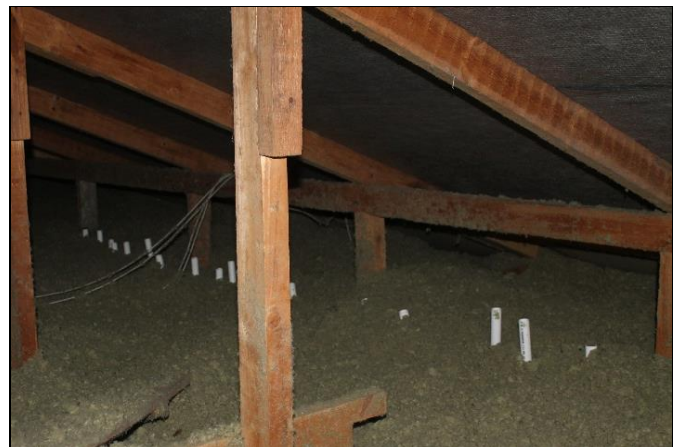
Kuva 40. B-osa toimistotilojen päällä. Yläpohjaan on jäänyt kuivaustyön jälkeen imu- / puhalluspillejä ontelolaataston onteloihin.

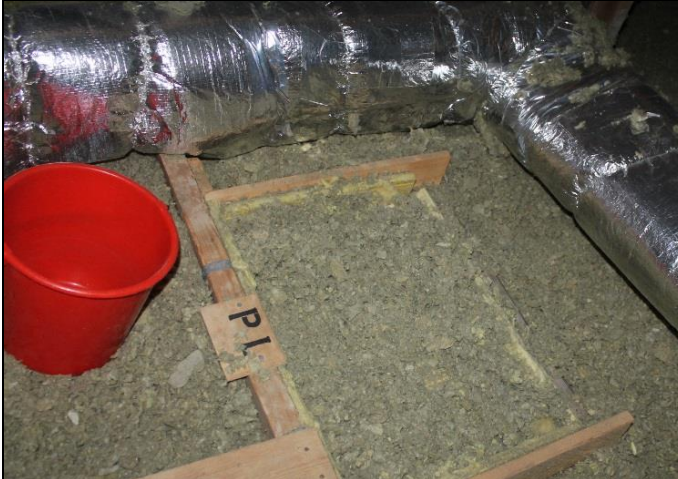
Kuva 41. Yleiskuva yläpohjasta iv-kanavan puhdistusluukun kohdalta.

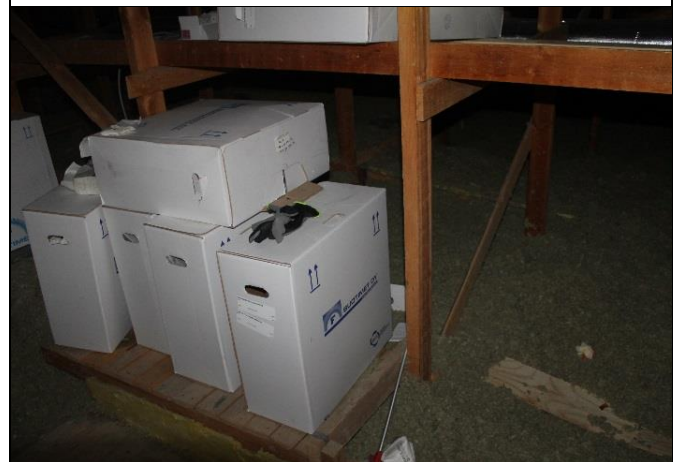
Kuva 44. Yleiskuva yläpohjasta. Tilassa säilytetään iv-suodattimia.

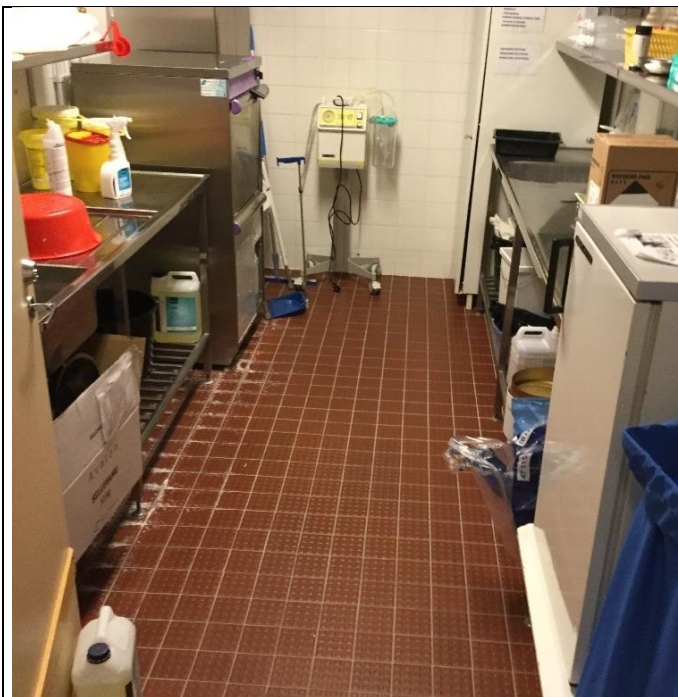
Alkuperäistason pesuhuoneiden osalla todettiin laattasaumauspuutteita, epätiiviyttä läpivientejä sekä paikoi poikkeavaa kosteutta lattiapinnoitteen ja seinän alaosan pinnoitteen taustoilla. Alkuperäistason asuinhuoneiden wc-tilojen osalla havaittiin pintakosteudentunnistimella paikallisia pintakosteita alueita lattiakaivojen ja wc-laitteiden juurien ympärillä.

Kuva 47. Yleiskuva alkuperäistason märkätilasta (Hermannin-koti)

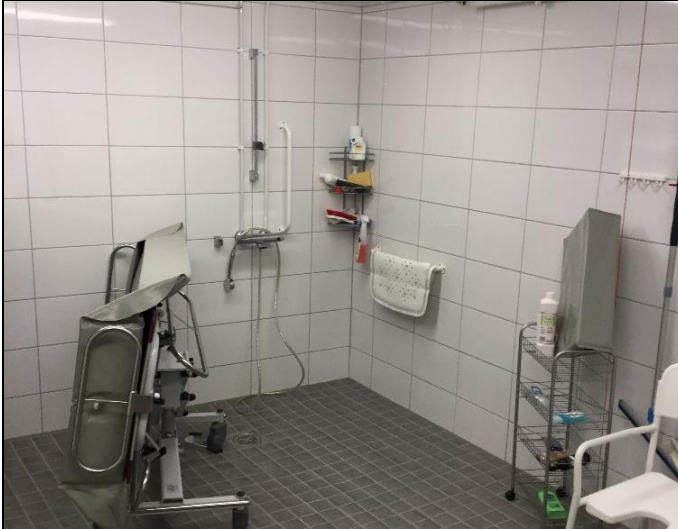
Kuva 49. Yleiskuva uudistetusta pesuhuoneesta (Hermannin-koti)

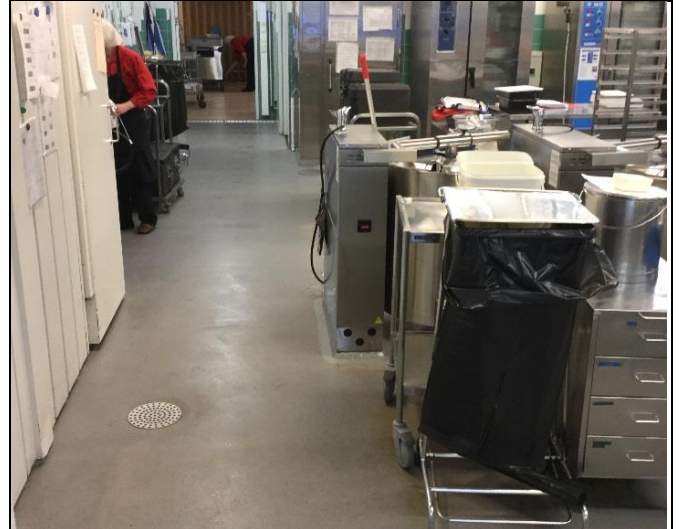
Kuva 50. Yleiskuva keittiötilasta. Tilapinnat yleisesti hyvässä kunnossa. Merkittäviä kosteuspoikkeamia ei havaittu.

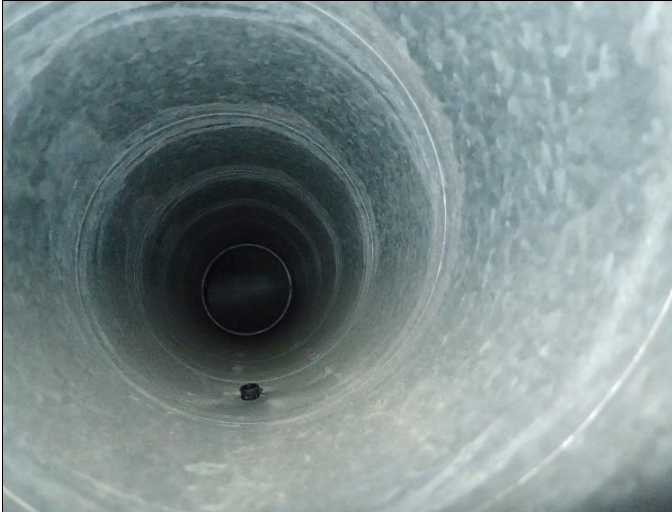
Kuva 55. Yleiskuva tuloilmakanavasta (C-osan kellari, alatupa, käytävä).  
Tuloilmakanavan sisäpinnalla ei esiintyy merkittävää pölykertymää.

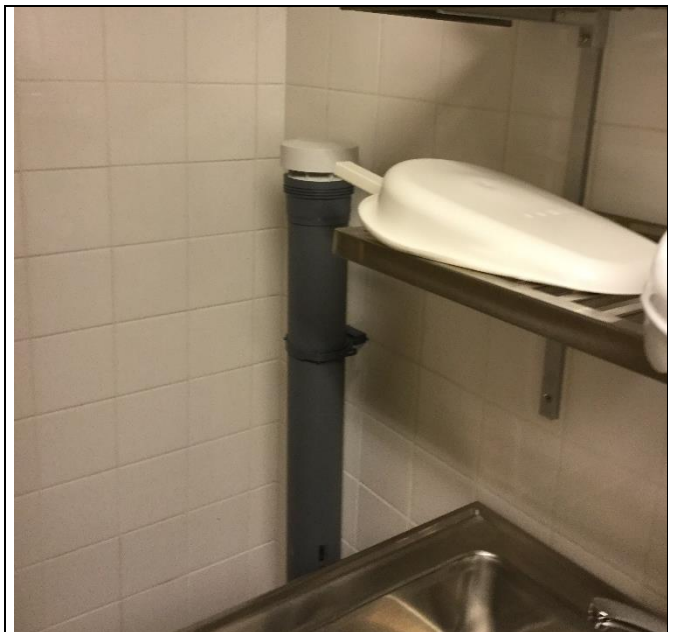
Kuva 58. Huuhteluhuoneessa sijaitseva viemärin tuuletusputki / alipaineventtiili (Hermannikoti).

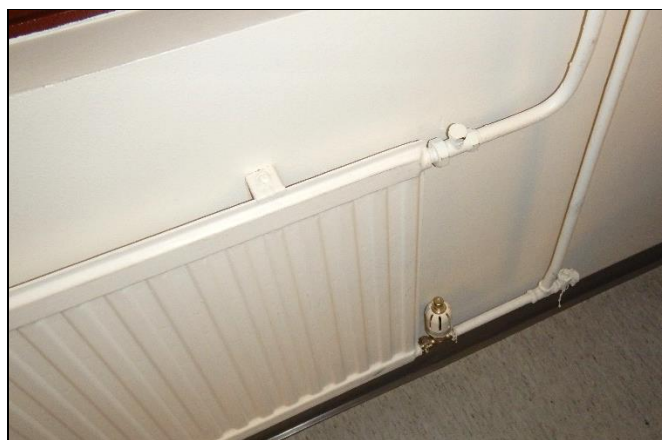
Kellarikerroksessa on muutamia radiaattoreita, joiden meno- ja paluujohdot ovat väärinpäin. Tämän seurauksena menovesi syötetään radiaattorin alaosaan ja paluu on radiaattorin yläosasta. Virheellinen kytkentä pienentää radiaattorin lämmitystehoa huomattavasti.

Radiaattoreissa, joissa putkikytkennät ovat väärinpäin, termostaatti on asennettu virtaussuunnassa oikeinpäin, radiaattorin alareunaan.

Kuva 2. Patterin lämmitysteho on heikko, koska putkikytkennät ovat väärinpäin.

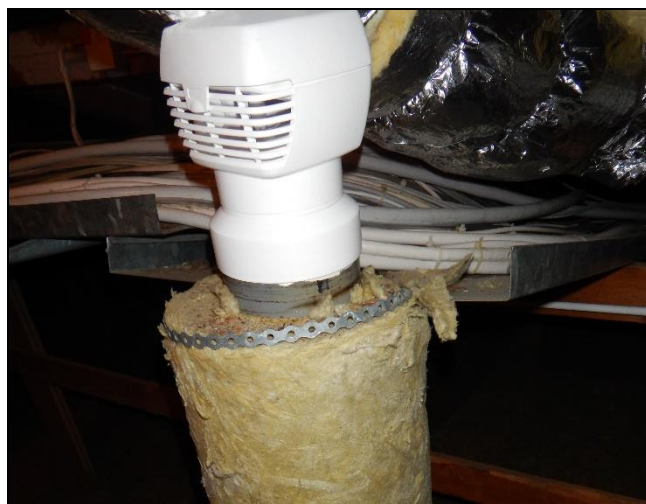
Kuva 4. Viemärin alipainetuuletin asennettuna kylmään ullakkotilaan.

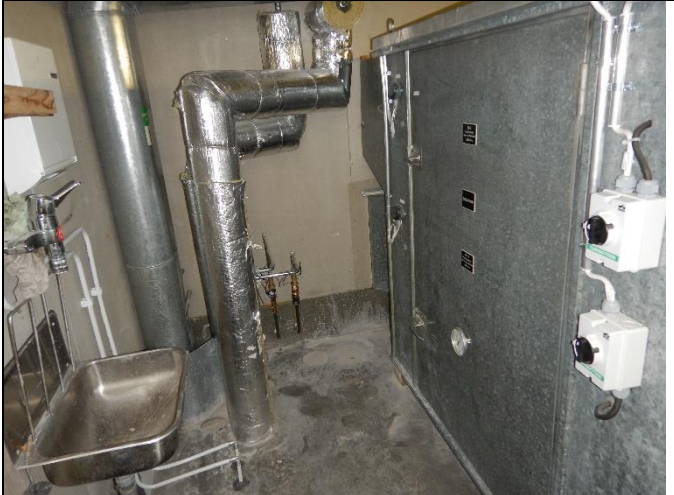
Kuva 5. Ilmanvaihtokonehuoneissa on juuri ja juuri normaaliin ylläpitoon riittävä huoltotila.

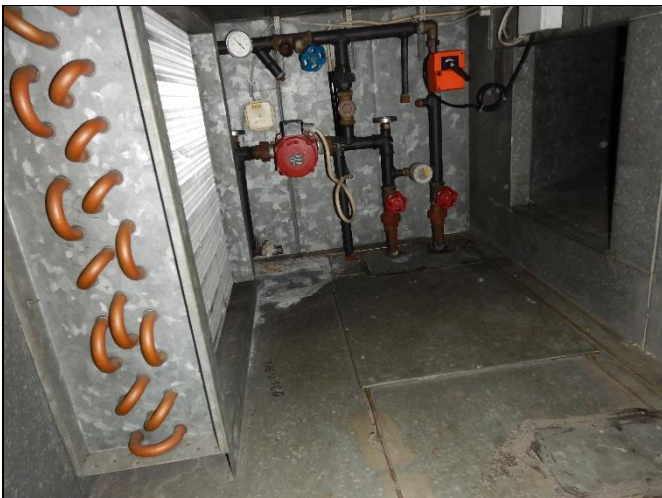
Kuva 7. Lämmityspatterin pumppuryhmä on sijoitettu koneen sisälle.

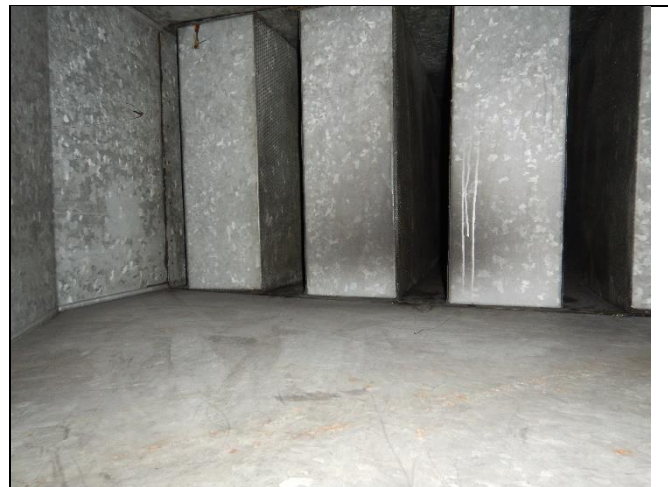
Kuva 8. TK3 tuloilmakoneen äänenvaimennin on kanavaan sijoitettu lamellivaimennin. Koneen tai kanavien sisäpinnoilla ei ole äänenvaimenninverhouksia.

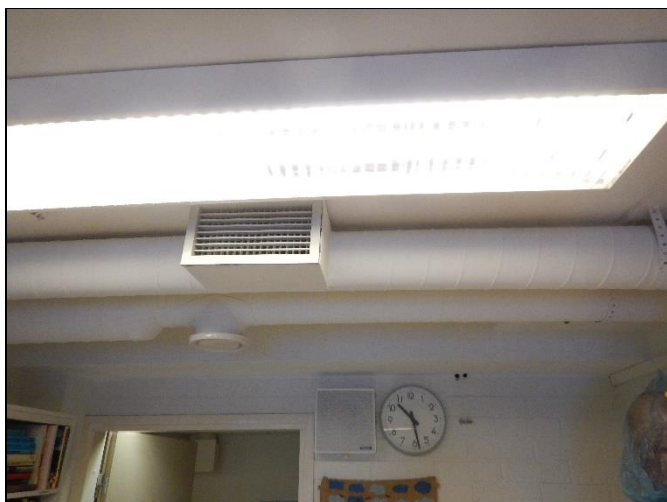
Kuva 11. Kellarikerroksessa osa kanavista on asennettu näkyville.

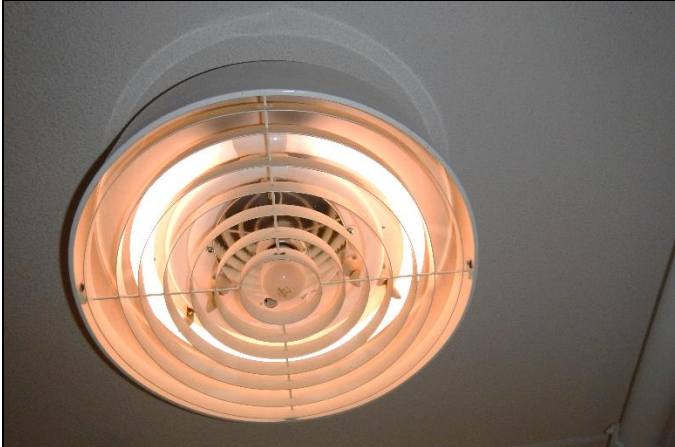
Käytävillä ja saleissa on käytössä alkuperäisiä valaisimia, jotka ovat teknisen käyttöikänsä lopulla. Osalla käytäviä on turvavalaisimia, joita käytetään myös yövaloina. Valaisimien alkuperäinen valonlähde on 24 V hehkulamppu, jonka elinikä jää tällaisessa käytössä lyhyeksi.

Kuva 19. Käytävien ja salien valaisimet ovat pääosin alkuperäisiä.

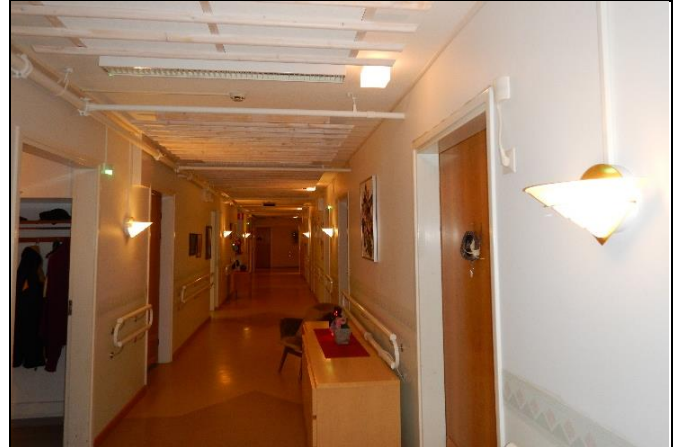
Kuva 20. Turvavalaisimia käytetään yövaloina.
